RELATÓRIO DO ACIDENTE COM AVIÃO  
BOEING 737/300, PH-HVK  
DA TRANSAVIA HOLLAND  
EM 31 – MARÇO – 1989

**RELATÓRIO Nº 09/ACCID/GPI/89**

RELATÓRIO DO ACIDENTE COM AVIÃO

BOEING 737/300, PH-HVK

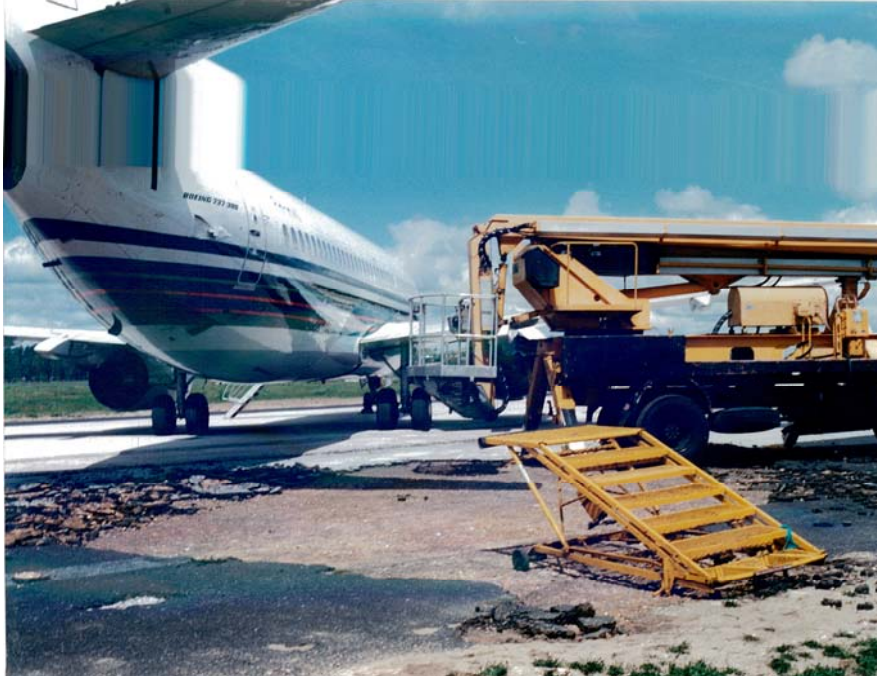
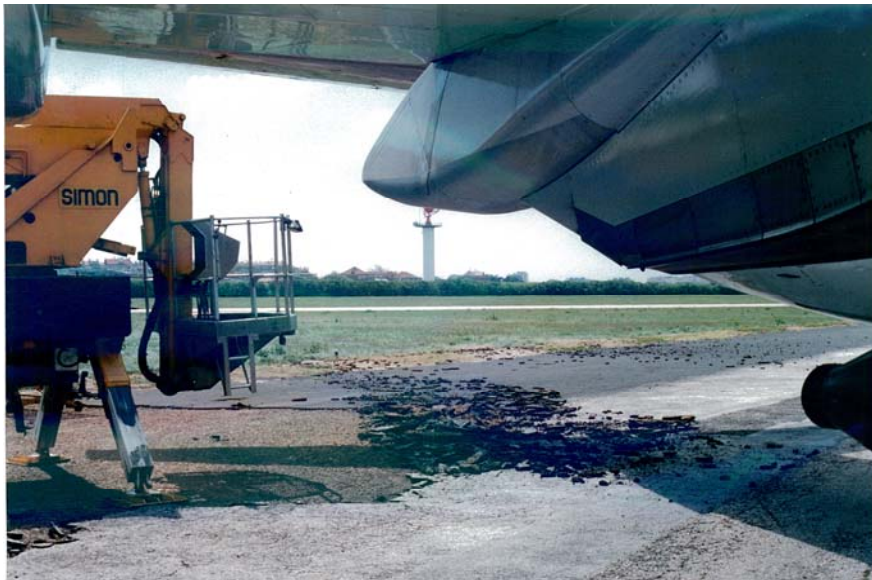
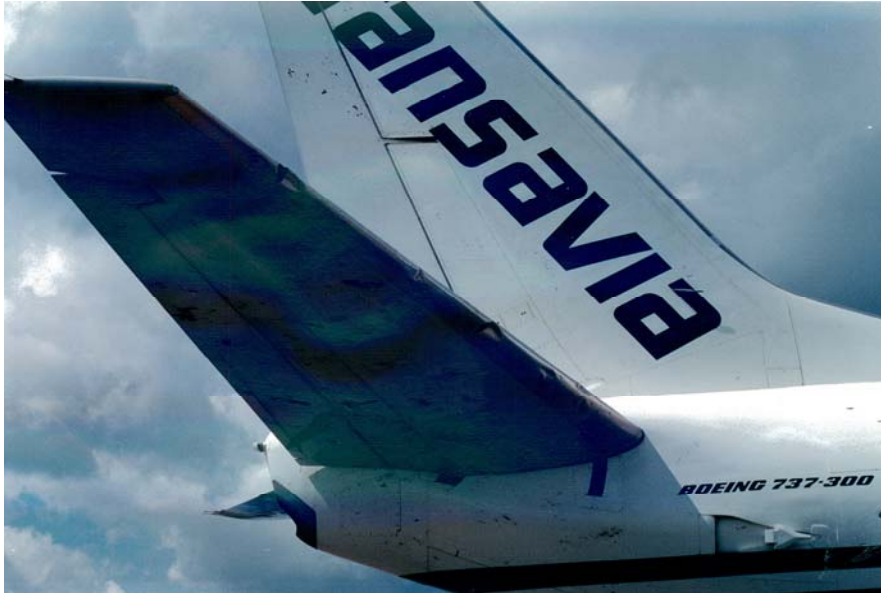
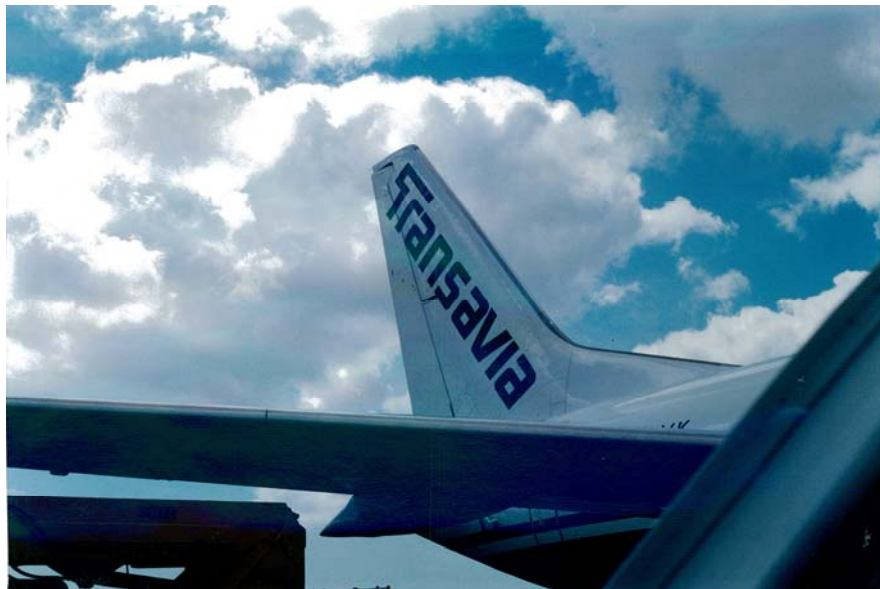
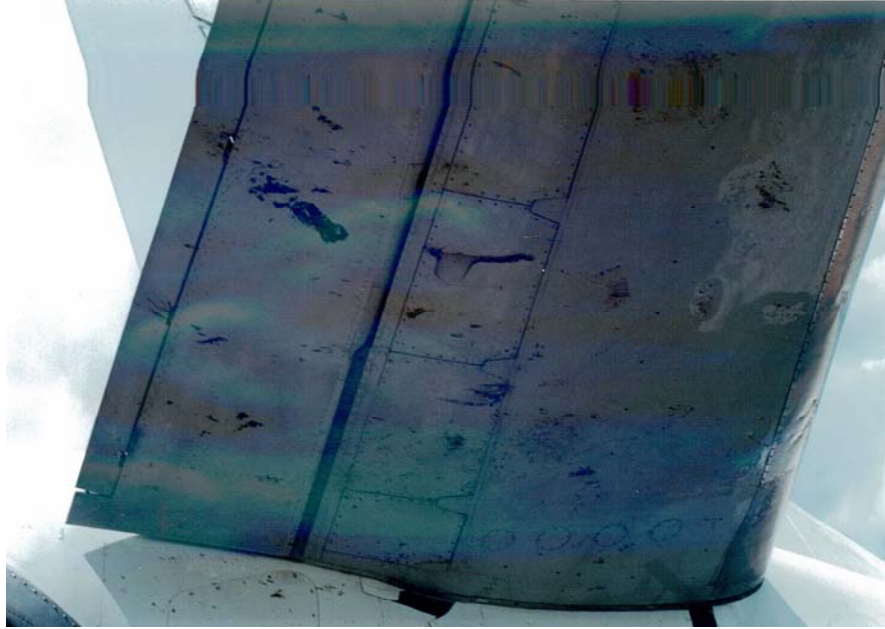
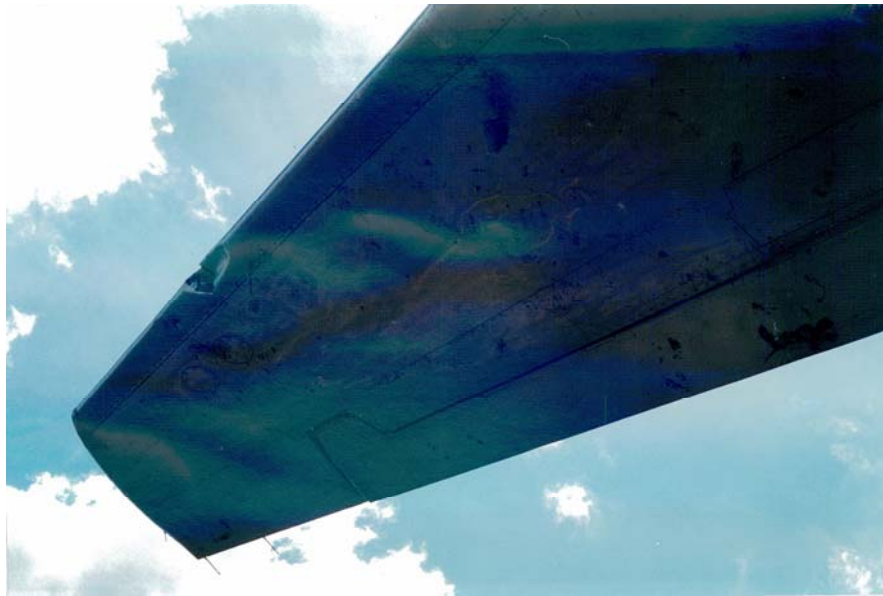
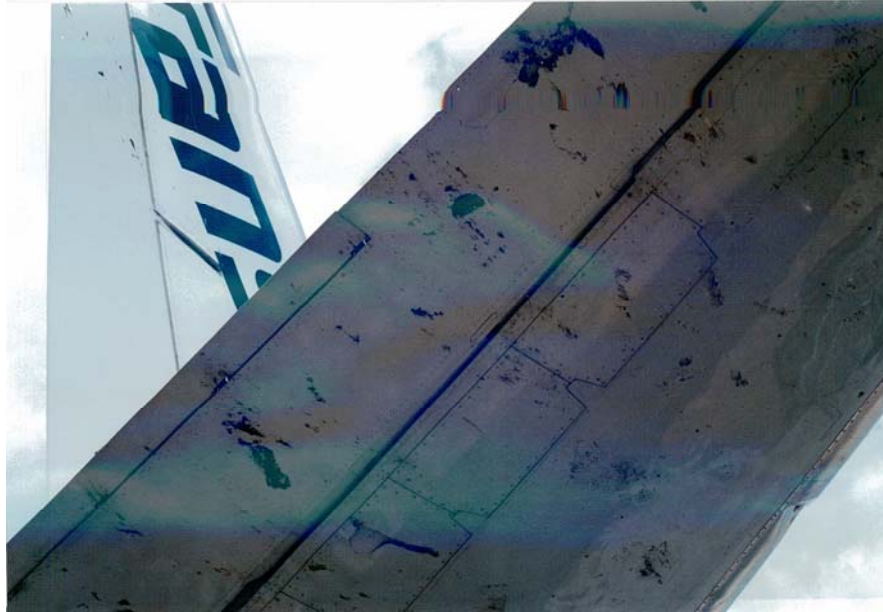
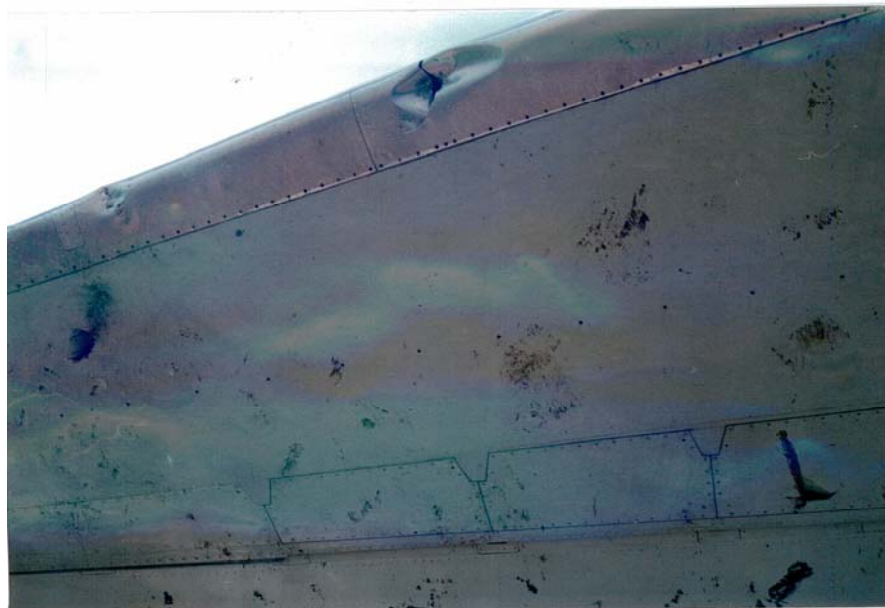
No decorrer da experiência desagregou-se o asfalto do caminho com projecção de bocados de asfalto que provocaram danos no avião.

- 1.1 - Avião: BOEING 737-300 da TRANSAVIA HOLLAND, de matrícula PH - HVK.
- 1.2 - Piloto Comandante: Sexo masculino; nacionalidade Holandesa. Titular da Licença de Piloto de Linha Aérea.
- 1.3 - Mortos e feridos: Zero.
- 1.4 Danos Materiais:
- Buracos e amolgadelas no estabilizador horizontal e leme de profundidade.
  - Amolgadelas no leme de direcção.
  - Amolgadelas no lado direito da fuselagem.

- 2.1 O avião acidentado havia substituído o motor direito em Lisboa e foi autorizado pelos Serviços do Aeroporto de Lisboa a efectuar a experiência do motor recém-instalado. O local indicado foi o caminho de circulação L 03.
- 2.2 Durante o decurso da experiência o asfalto desagregou-se numa larga área atrás do motor direito, tendo o impulso do motor projectado a cerca de 100 metros grandes bocados de asfalto.
- O avião sofreu os danos indicados em 1.4.

O acidente verificou-se em virtude da inadequação do local para a experiência de motores.

An area of approximately 30 m<sup>2</sup> of the top-surface of the taxiway L3 (east side) was broken up and blown aft in pieces. The pieces were found up to approximately 100 meters aft of the airplane in the grass area.

- 1) Several holes and dents in the leading edge of the RH horizontal stabilizer
- 2) ~~one~~<sup>two</sup> big holes and dents in the underside of the RH horizontal stabilizer

- 3) Several dents in the vertical fin.
- 4) Several dents in RH side of the fuselage aft of the wing.

O Aeroporto de Lisboa deverá ser dotado de local apropriado para a experiência de motores.
