ONDERZOEKRAAD
VOOR VEILIGHEID

Runway incursion baan 24, Amsterdam Airport Schiphol

Den Haag, januari 2013 (projectnummer 2010094)

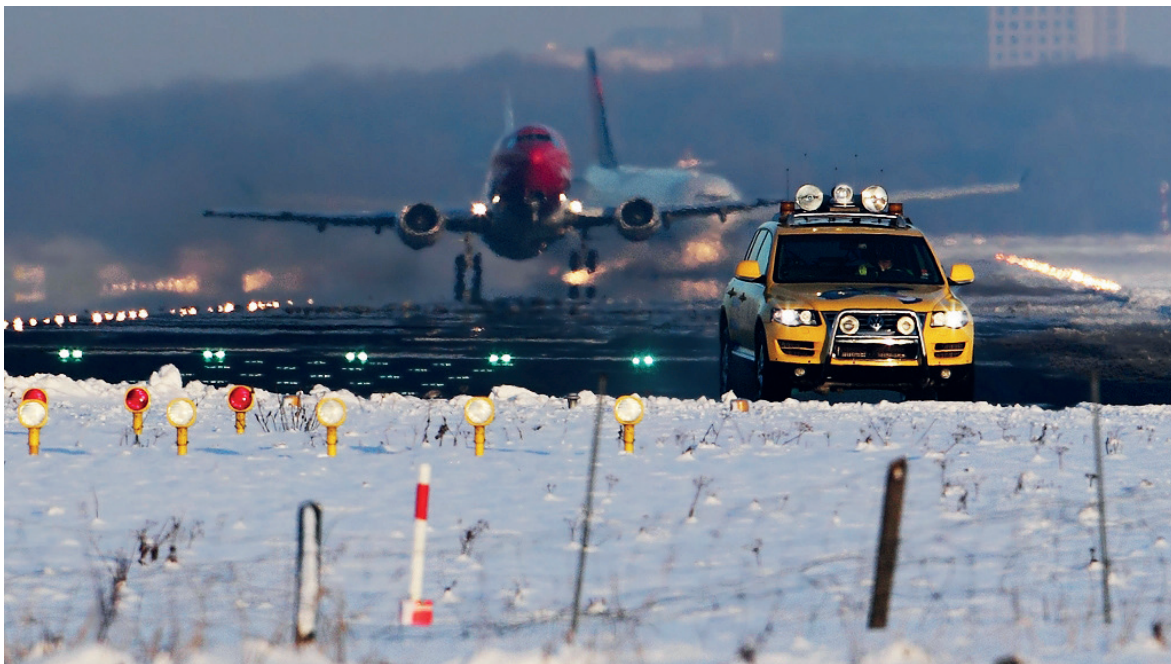
Op 18 december 2010 om 15.26¹ uur vertrok een vliegtuig van baan 24 op de luchthaven Schiphol terwijl een voertuig van de vogelwacht zich op dezelfde baan bevond. De vogelwacht was met toestemming van de luchtverkeersleiding op de baan aanwezig. Op het moment dat het vliegtuig toestemming kreeg te vertrekken, terwijl de vogelwacht de baan nog niet had verlaten, ontstond een runway incursion.² Runway incursions vormen vanwege de mogelijke gevolgen, één van de ernstigste bedreigingen van de veiligheid van de luchtvaart. In de drie jaar voorafgaand aan het voorval hebben zich acht incidenten voorgedaan waarbij een vogelwacht zich nog met toestemming op een in gebruik zijnde baan bevond terwijl een start- of landingsklaring werd gegeven zie bijlage C. Op 21 januari 2012 vond een vrijwel identiek voorval plaats waarbij een vliegtuig toestemming kreeg om te starten terwijl de vogelwacht zich nog op de baan bevond.

Figuur 1: Het moment van het incident op 18 december 2010. Op de voorgrond de vogelwacht (KV2) met daarachter de Boeing 737 die net loskomt van baan 24 (bron: NustyR Air Team Images' photo stream)

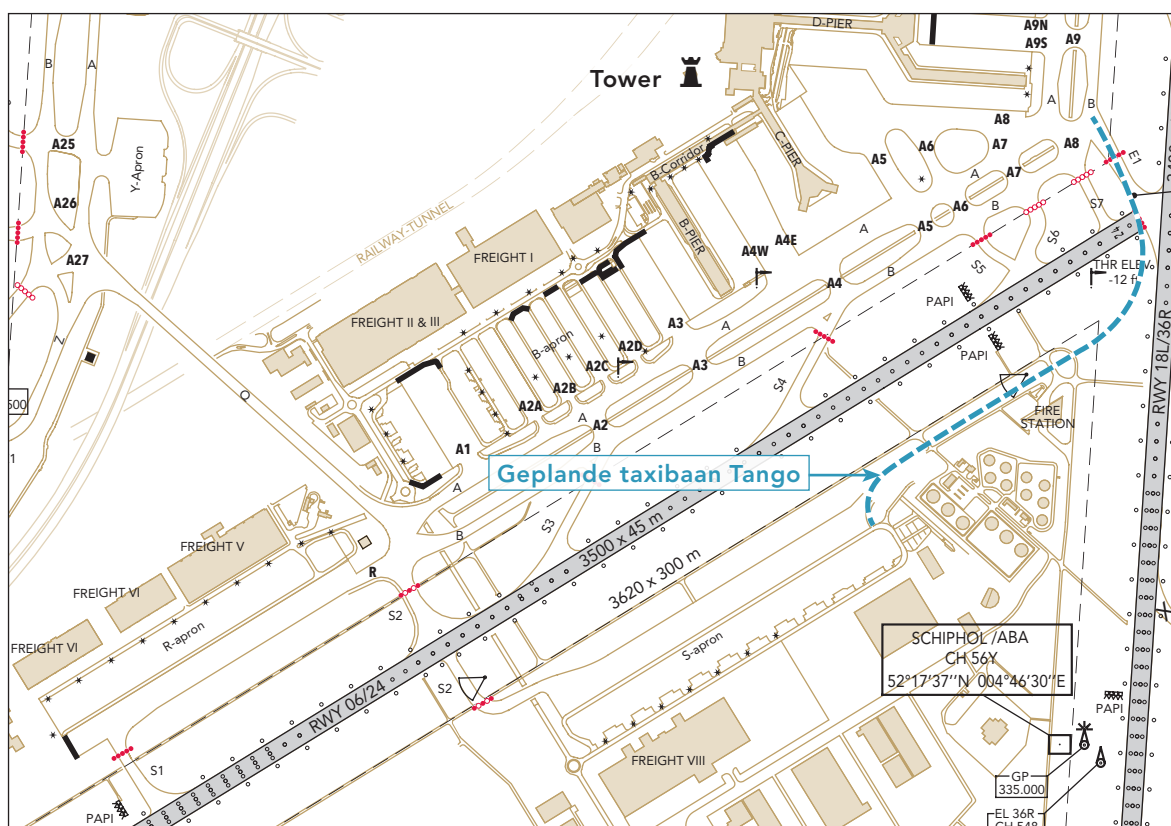
Figuur 5: Nieuw aan te leggen taxibaan Tango

De initiële projectplanning ging uit van realisatie in 2008/2009. Echter, de directie van de luchthaven Schiphol heeft besloten alle investeringen ter zake voorlopig op te schorten. Dit, aldus Schiphol, door het sterk teruglopen van de vrachtmarkt, waardoor het aantal noodzakelijke baankruisingen eveneens sterk daalde. De realisatie is toen verplaatst naar 2015. LVNL geeft aan het belang van de realisatie van taxibaan Tango herhaaldelijk te hebben benadrukt.

De directie van de luchthaven Schiphol verklaart dat in 2014 met de aanleg van taxibaan Tango zal worden begonnen en dat oplevering en ingebruikname ervan staat gepland voor 1 maart 2015.

6. Verminder het aantal kruisingen halverwege baan 24 structureel door snelle realisatie van de uitgestelde alternatieve route voor vliegtuigen van en naar het vrachtplatform.
7. Stel, in overleg met LVNL, heldere kaders vast waarbinnen de vogelwacht de noodzakelijke baaninspecties effectief kan uitvoeren.
