87632 21
2101 Inub. SI 20125

Kriegsbeschädigt aus Deutschland (Ingoldstadt)

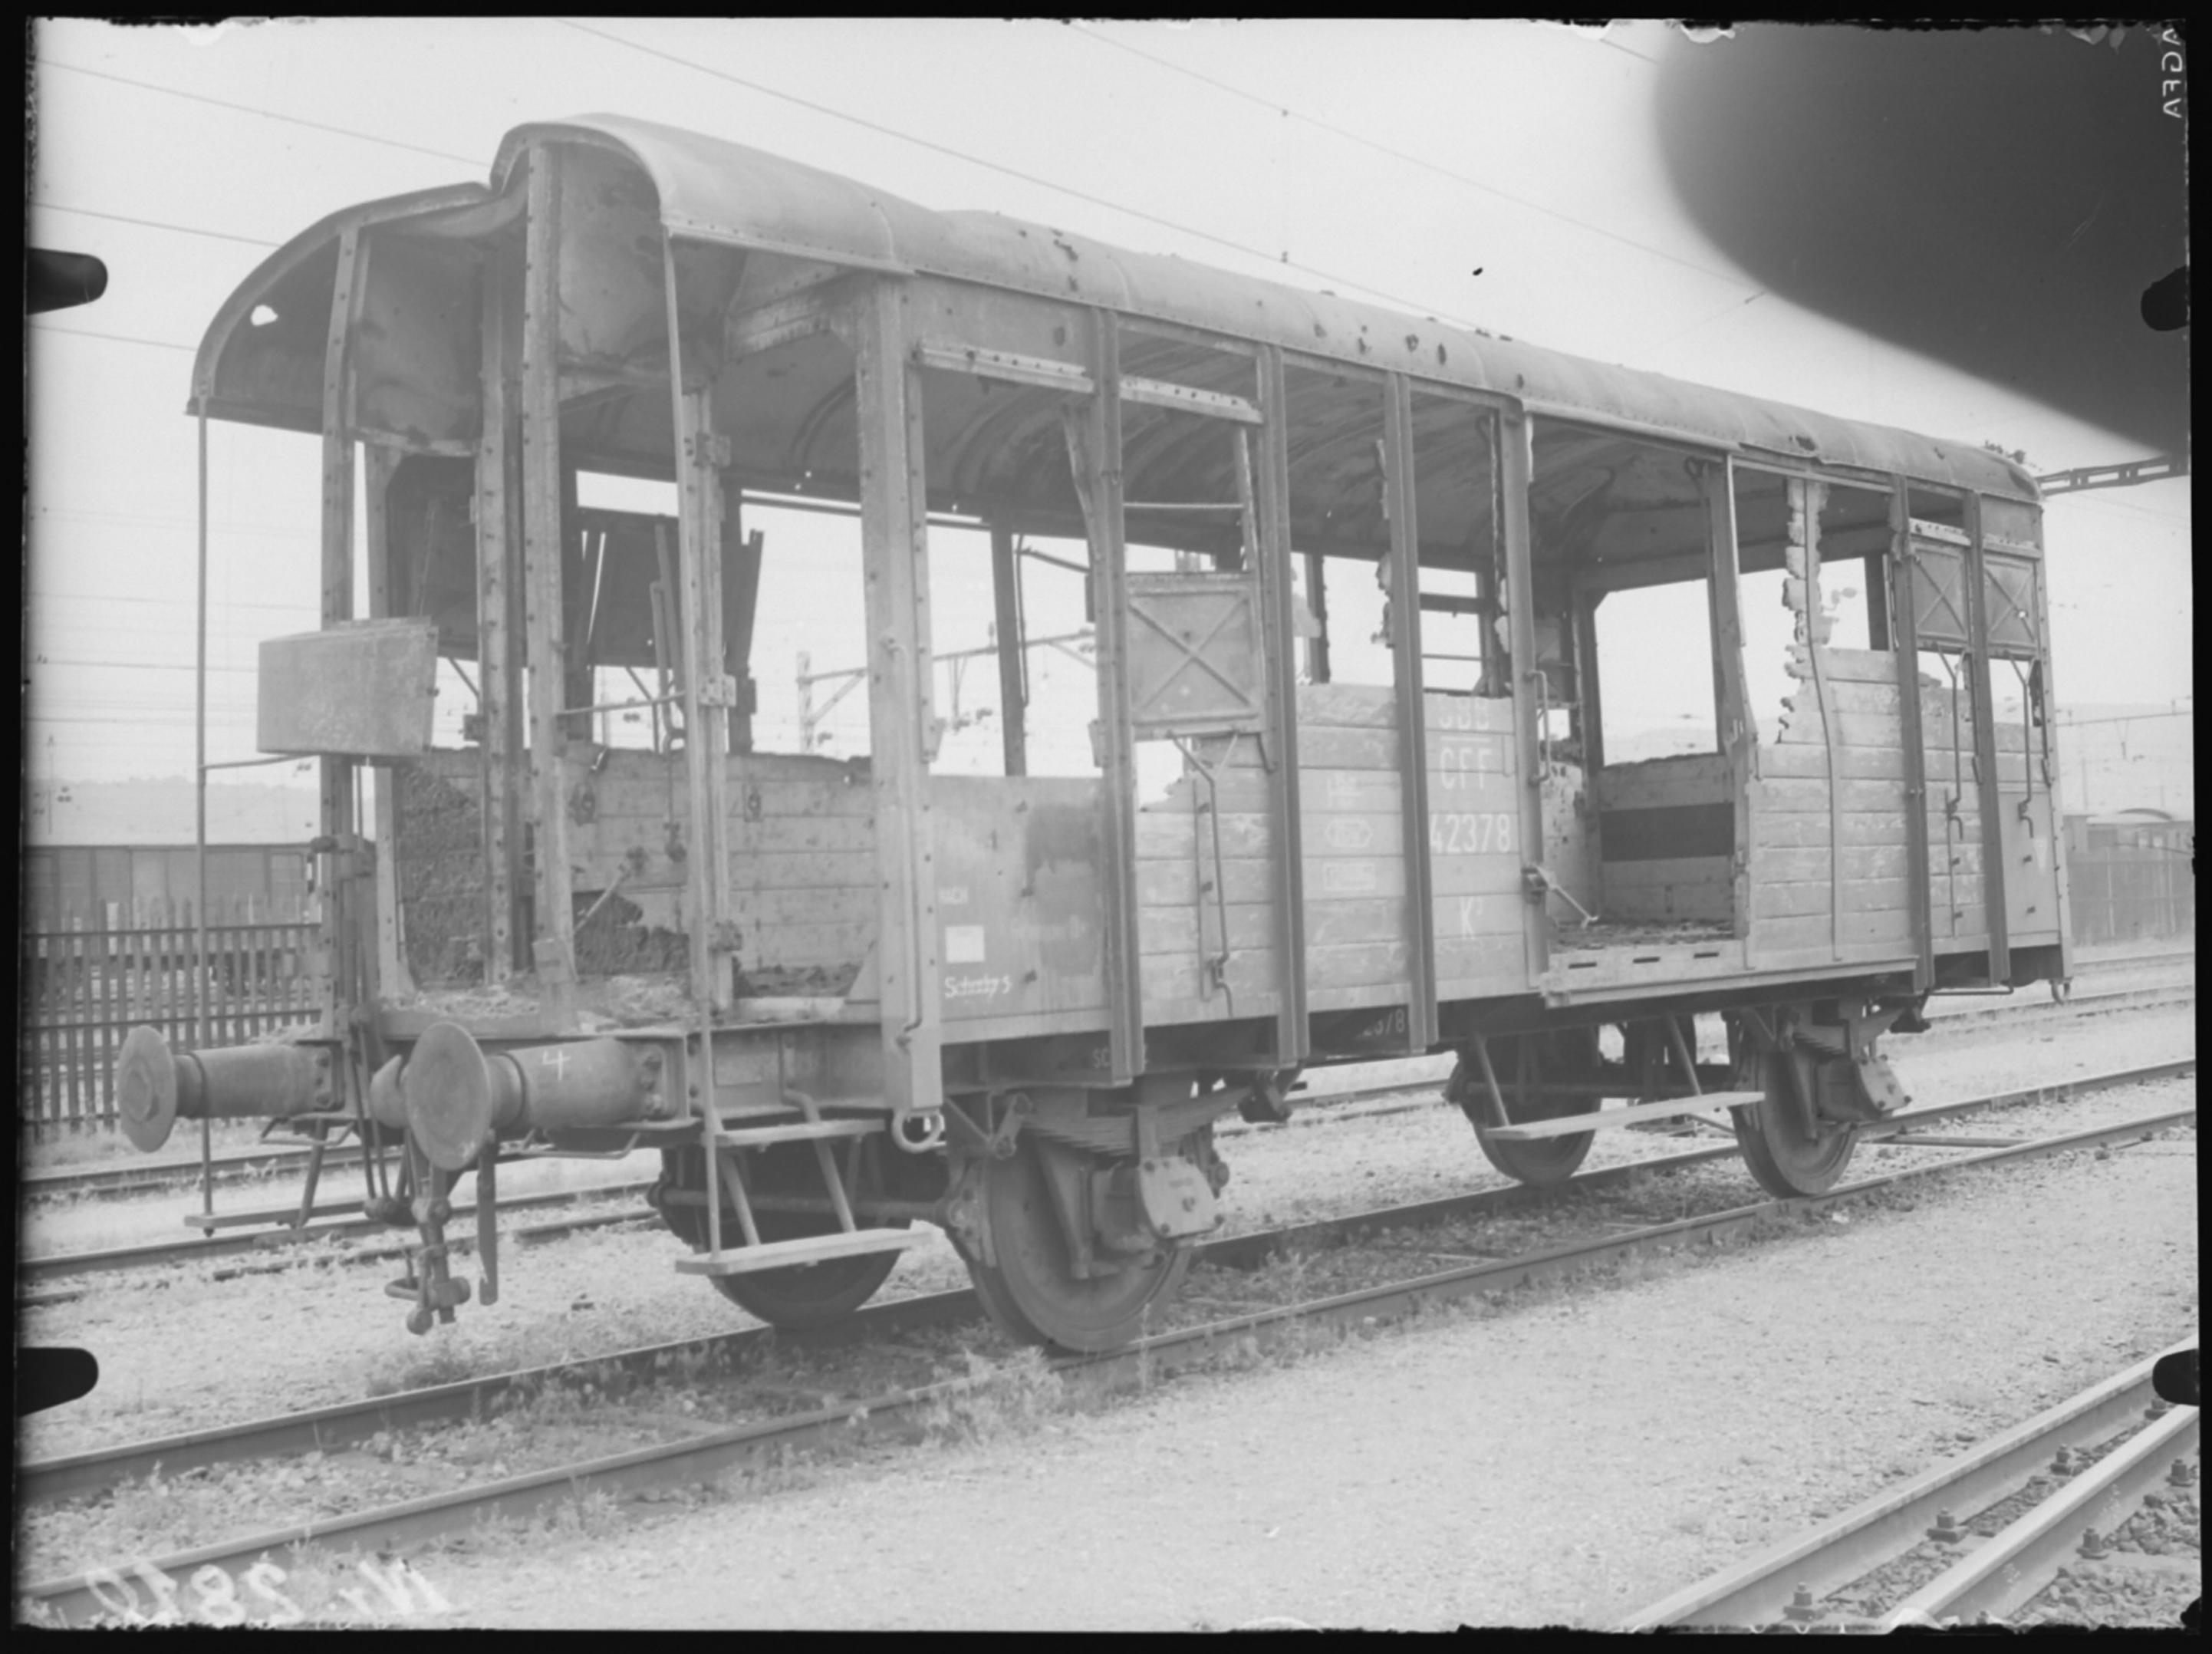
Photo No. 2810

Das Blechdach ist durch zahlreiche Einschläge stark beschädigt, ausgeglüht und stark verbogen.
Der Wagenkasten ist gröstenteils ausgebrannt und durch Splitterwirkung stark beschädigt.
Sämtliche Luftschieber sind stark beschädigt.
Beide Schiebtore fehlen.
Das Bremsheus ist vollständig ausgebrannt & ausgeglüht

Antrag: H auswärts.
