RAPPORT

1999019

*Doorgeschoten landing met de Piper PA-31-350
Navajo Chieftain, registratie PH-SAV,
op vliegveld Midden-Zeeland, 8 maart 1999*

Den Haag, November 2001

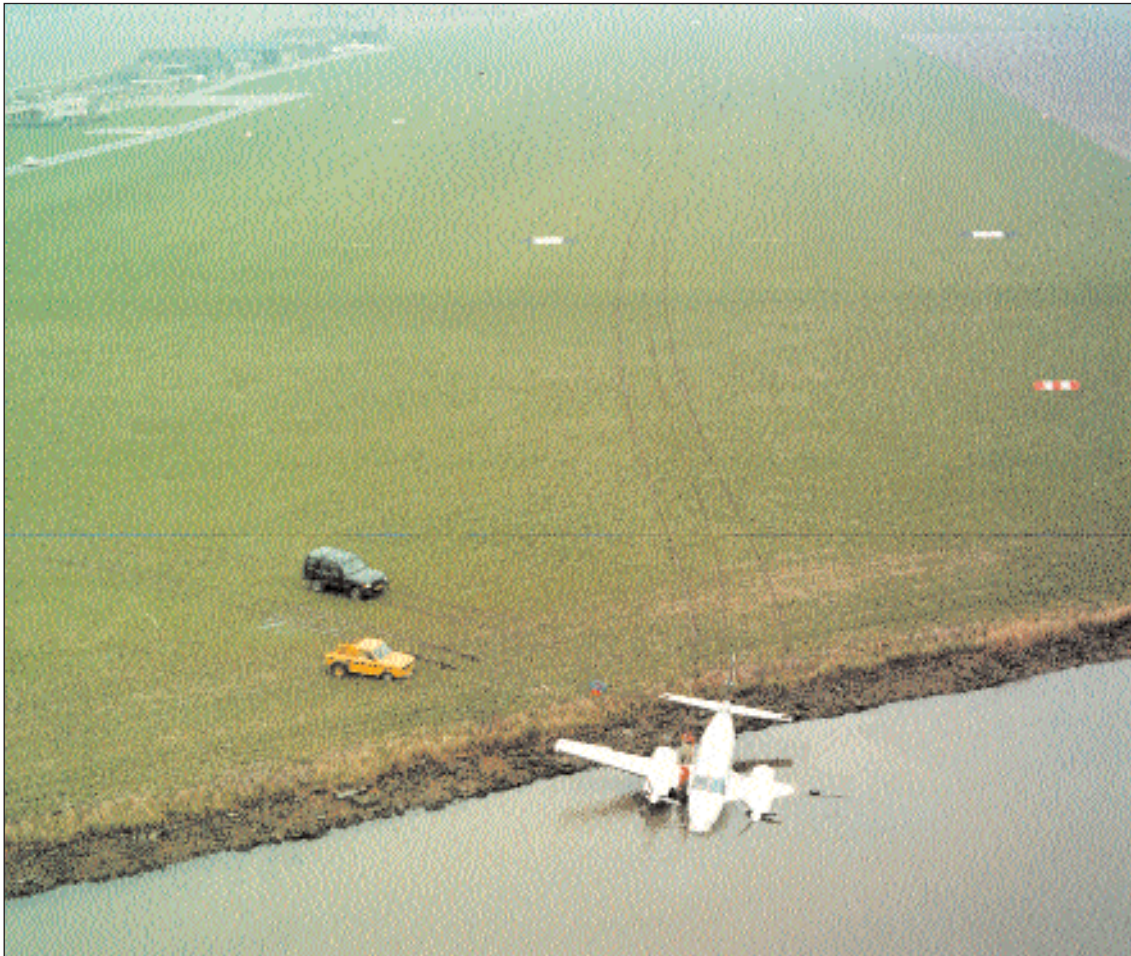
Foto

Tijdens de landing op vliegveld Midden-Zeeland schoot het vliegtuig door en reed aan het eind van de baan in het aangrenzende water. De enige inzittende kon het vliegtuig ongedeerd verlaten. Het vliegtuig werd ernstig beschadigd.

De linker propeller was beschadigd, de linker flap en het linker rolroer vertoonden plooiën. Er waren diverse plooiën in de neussectie en de rechterzijde van de romp onder de cockpitruit van de copiloot. Ter plaatse van het inspectieluik van de hoofdlijger (onderkant romp) was de klinknaad los over ongeveer 80 cm. De neuskegel was totaal gekraakt. De avionics bay en -apparatuur waren in aanraking gekomen met water. Het neuswiel- en het linker landingsgestel waren afgebroken.

Na het ongeval [bron: KLPD]
