ONDERZOEKSRaad  
VOOR VEILIGHEID

# Mortierongeval Mali

*Den Haag, september 2017*

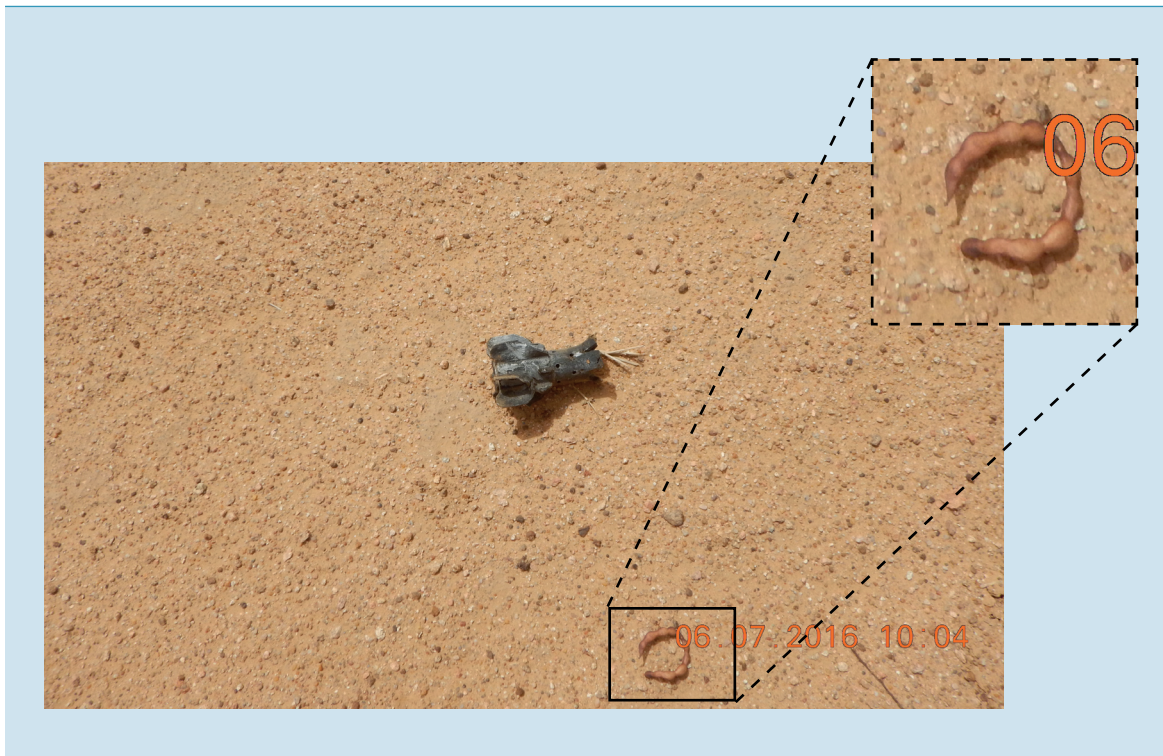
Op één van de foto's gemaakt na het ongeval is het staartstuk van de mortiergranaat zichtbaar, dat op een tiental meters van de plaats van de explosie is aangetroffen. In de directe nabijheid van het staartstuk ligt een hoefijzervormig object dat in vorm en grootte overeenkomt met een aanvullingskardoes, de additionele voortdrijvende lading die oorspronkelijk aan het staartstuk was bevestigd (figuur 6).

Figuur 6: Object nabij restant staartstuk, zoals gefotografeerd na het ongeval. (Foto: Defensie)

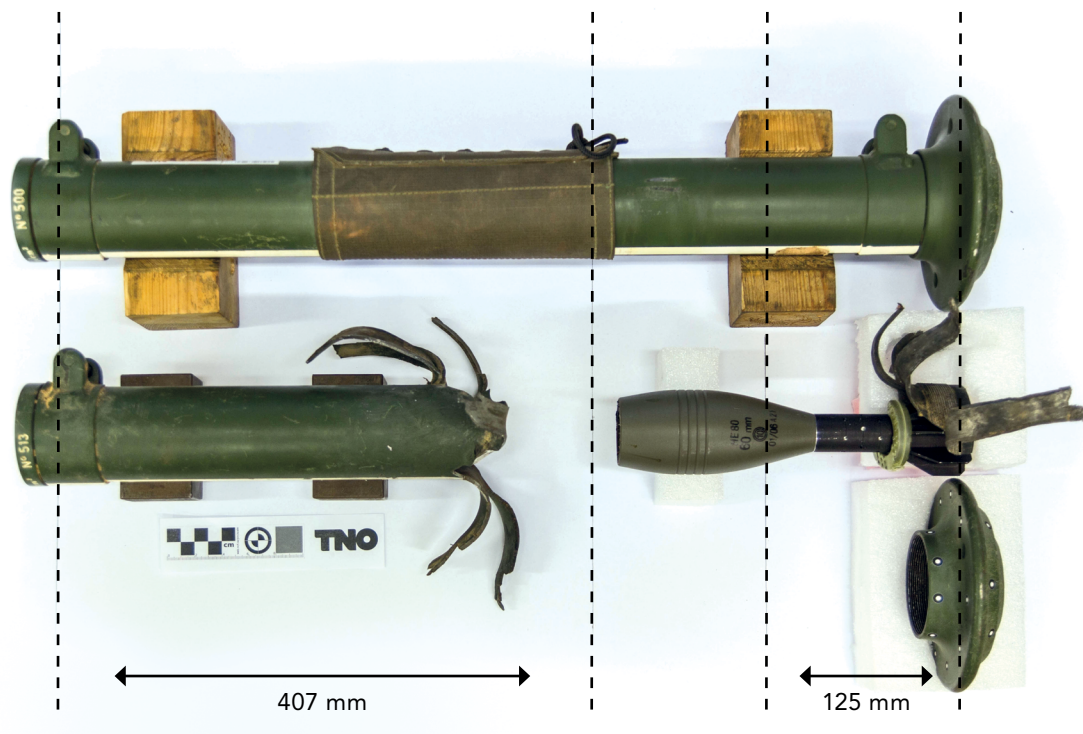
Het schadepatroon aan de mortier (zie figuur 7), aan het staartstuk van de granaat en een afdruk van de scherven van de stalen granaatmantel aan de binnenzijde van de mortier, duiden op een detonatie van de hoofdloading.<sup>15</sup> Er zijn rond de plek van het ongeval bovendien geen resten onverbrande of deels verbrande explosieve stof (TNT) aangetroffen, zoals zou worden verwacht bij een deflagratie of brand.

Figuur 7: Positie van de mortiergranaat uitgelijnd tegen de restanten van de bovenzijde en de onderzijde van de schietbuis. Een intacte schietbuis is boven de reconstructie geplaatst ter vergelijking. Gegeven maten zijn ten opzichte van bovenzijde en onderzijde schietbuis. (Foto: TNO)

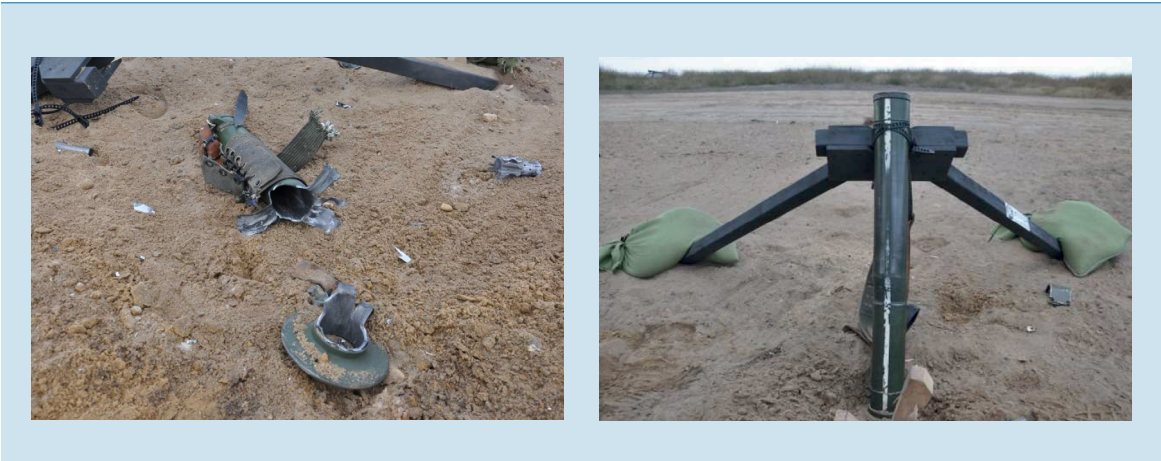
Referentieproeven, uitgevoerd door het Kenniscentrum Wapensystemen en Munitie van Defensie (KW&M), laten zien dat alleen een detonerende granaat een dergelijk schadepatroon kan veroorzaken (zie bijlage E). Figuur 8 laat links het restant van een schietbuis zien die is verscherfd door een detonatie van een 60 mm mortiergranaat. Rechts in figuur 8 is een schietbuis te zien waarin een mortiergranaat is gedeflagreerd. Door de inwendige druk zwelt de schietbuis op en wordt het commandovizier weggeslagen, maar de schietbuis verscherft niet.<sup>16</sup>

*Figuur 8: Schietbuis na een inwendige detonatie (links) en deflagratie (rechts) van een 60 mm mortiergranaat op basis van referentieproeven KCW&M. (Foto's: KCW&M)*

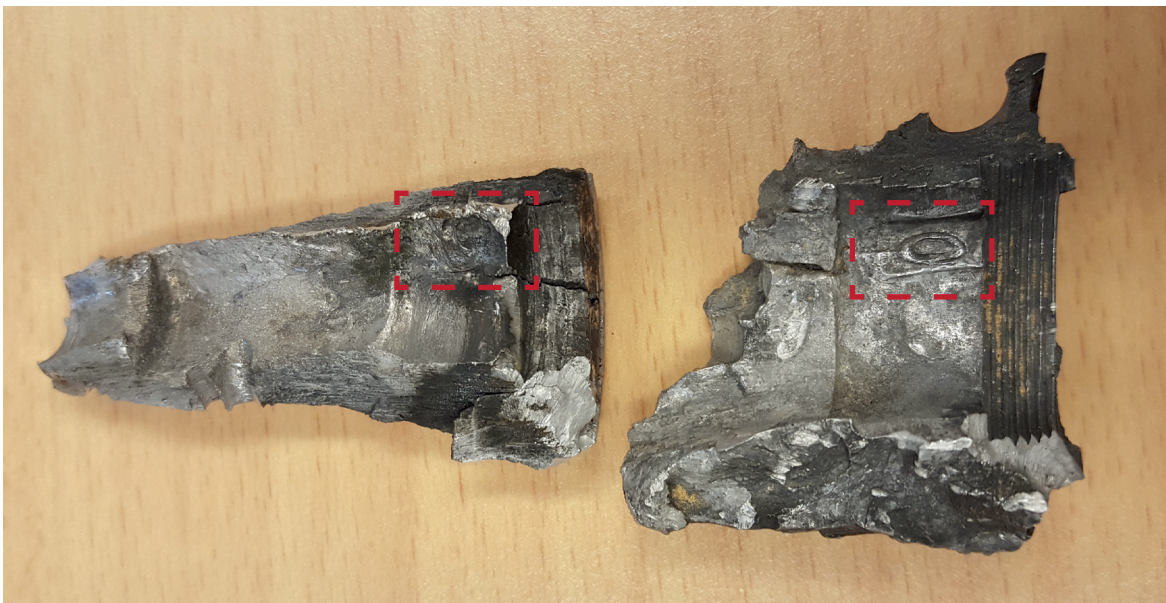
Op de binnenwand van de schokbuis van de ongevalsgranaat is een scherp afgetekende afdruk zichtbaar van de sluiser en sluiserveer. Op de binnenwand van de geteste schokbuis in de gewapende stand heeft de sluiserveer eveneens een afdruk achtergelaten, maar deze is minder prominent dan die op de schokbuis van de ongevalsgranaat, zie figuur 10.

*Figuur 10: Afdruk van de sluiser en sluiserveer op de binnenwand van de geteste schokbuis in de gewapende stand (links) en op de binnenwand van de schokbuis van de ongevalsgranaat (rechts). (Foto's: TNO)*

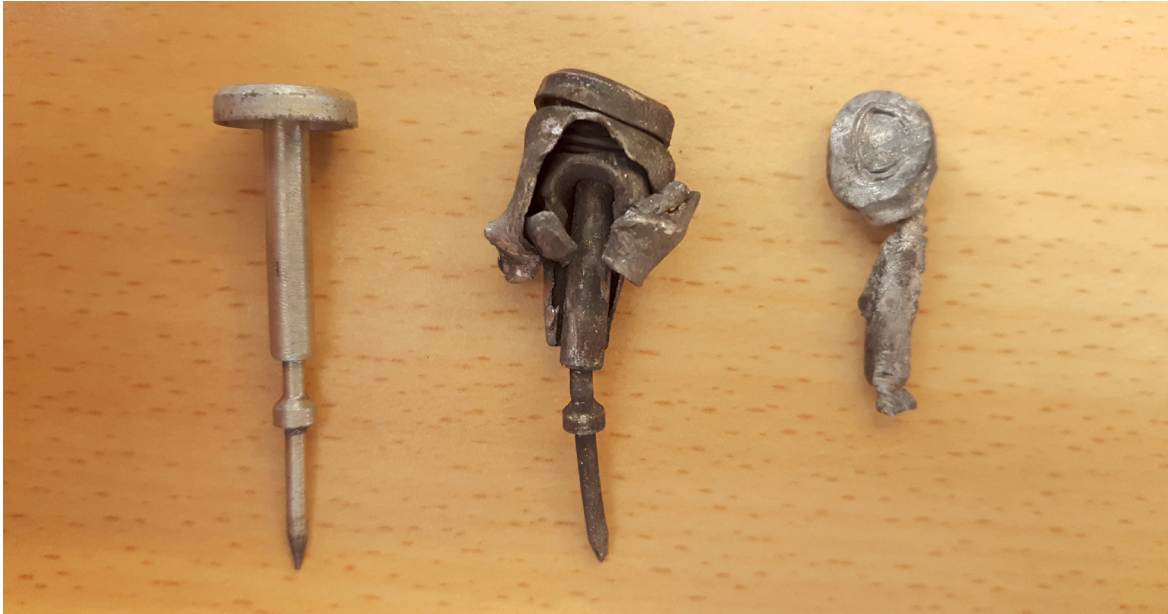
Bij detonatie van het slagpijpje in de ongewapende stand (rechts in figuur 11) wordt het deel van de sluiters met de uitsparing voor de slagpin naar links versneld. Omdat de punt van de slagpin in de uitsparing steekt, zal deze op dit punt substantieel buigen of breken. Figuur 12 laat drie slagpinnen zien; een ongebruikte slagpin (links), de slagpin uit de test in gewapende stand (midden) en de slagpin uit de ongevalsgranaat (rechts). De laatste is afgebroken net beneden de onderste verdikking. Dit is een sterke aanwijzing dat de ongevalsgranaat is gedetoneerd in de ongewapende stand.

Figuur 12: Verschillende slagpinen: links een ongebruikte slagpin, in het midden een slagpin uit de test in gewapende stand en rechts de slagpin uit het ongeval. (Foto: TNO)

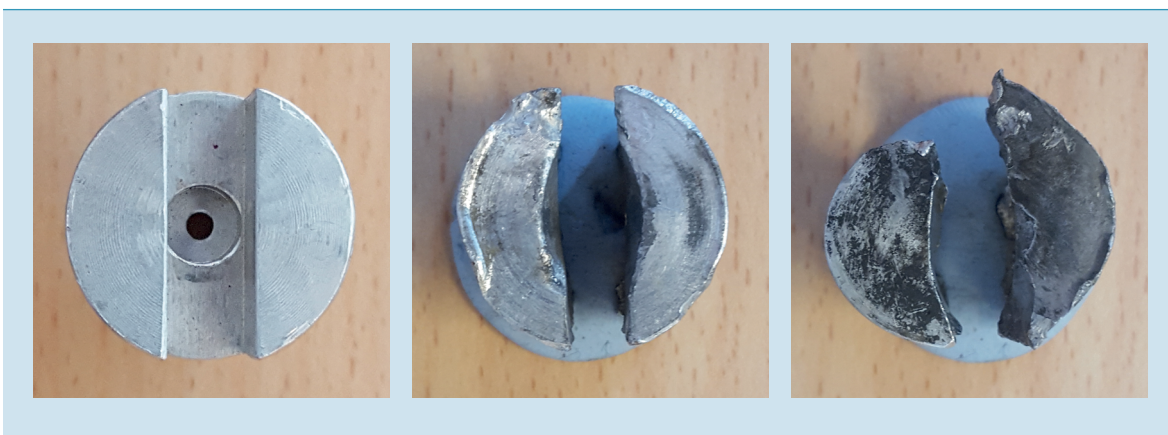
De onderzijde van het sluitershuis is cirkelvormig met in het midden een rechthoekige uitsparing waarin de sluiters beweegt, zie figuur 13 (links). Als het slagpijpje detoneert door inslag van de slagpin wordt het sluitershuis vervormd. In de gewapende stand wordt deze vervorming opgelegd vanuit het centrum van het huis. De vervorming is nagenoeg symmetrisch in radiale richting, zie figuur 13 (midden). De restanten van het sluitershuis van de ongevalsgranaat vertonen ook een vervorming, zie figuur 13 (rechts). Deze wijkt af van de radiaal symmetrische en gecentreerde vervorming die wordt gevonden voor de test in de gewapende stand. Dit is een indicatie dat de ongevalsgranaat is gedetoneerd in de ongewapende stand.

Figuur 13: Verschillende aanzichten van de onderzijde van een sluitershuis: links een ongebruikt sluitershuis, in het midden een sluitershuis uit de test in gewapende stand en rechts het sluitershuis uit het ongeval. (Foto's: TNO)

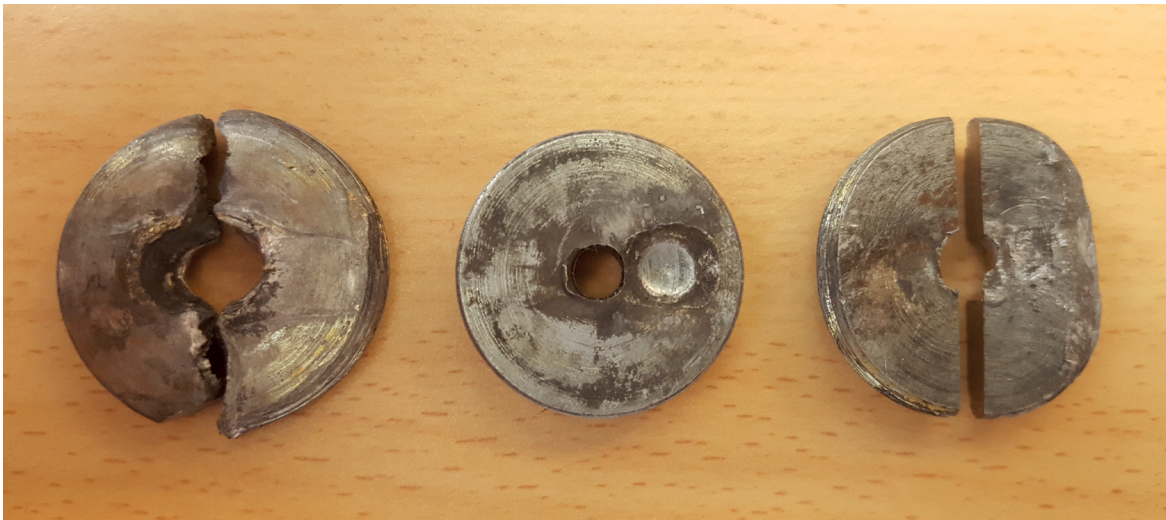
Het effect van een detonatie van het slagpijpje op de afsluitplaat verschilt met de positie van het slagpijpje op het moment van detonatie. In gewapende stand staat het slagpijpje boven het centrum van de afsluitplaat en in lijn met de overdrachtslading (zie figuur 11 links). De schok afkomstig van het slagpijpje slaat door de afsluitplaat heen en initieert de overdrachtslading waarbij een groot centraal gat ontstaat in de afsluitplaat, zie figuur 14 (links). In ongewapende stand bevindt het slagpijpje zich naast het centrum van de afsluitplaat (zie figuur 11 rechts). Detonatie van het slagpijpje resulteert dan in een afdruk in de bovenzijde van de afsluitplaat. Als gevolg van de onbedoelde doorslag door de afsluitplaat reageert de overdrachtslading en wordt het dunne metaal boven de overdrachtslading weggeslagen. Dit resulteert ook in een centraal gat, dat echter kleiner is dan in de gewapende stand. De afdruk en het relatief kleine centrale gat zijn waargenomen in een doorslagtest in ongewapende stand (figuur 14 midden) waarbij de overdrachtslading heeft gereageerd zonder de schokversterker te initiëren. Een vergelijkbare afdruk en klein centraal gat zijn ook waargenomen in de afsluitplaat van de ongevalsgranaat (figuur 14 rechts).

*Figuur 14: Verschillende aanzichten van de bovenzijde van een afsluitplaat. Links de bovenzijde van de afsluitplaat uit de test in gewapende stand, in het midden een afsluitplaat uit de test in ongewapende stand en rechts de afsluitplaat uit het ongeval. De afsluitplaat uit de ongevalsgranaat is intact teruggevonden, maar is doorgezaagd voor nader onderzoek. (Foto: TNO)*

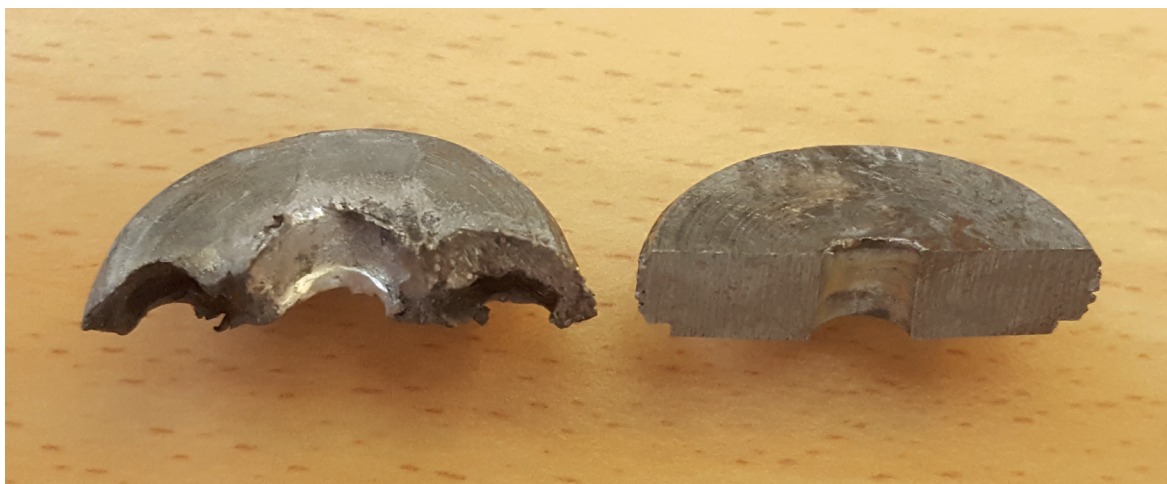
deze is opmerkelijk cilindrisch wat duidt op een reactie van alleen de overdrachtslading. Ook deze waarneming toont aan dat de ongevalsgranaat in de ongewapende stand stond op het moment van afvuren.

Figuur 15: Links de bovenzijde van de afsluitplaat uit de test in gewapende stand. Rechts de afsluitplaat van het ongeval. De afsluitplaat in gewapende stand is gebroken als gevolg van de detonatie, de afsluitplaat uit het ongeval is intact teruggevonden, maar is doorgezaagd voor nader onderzoek. (Foto: TNO)

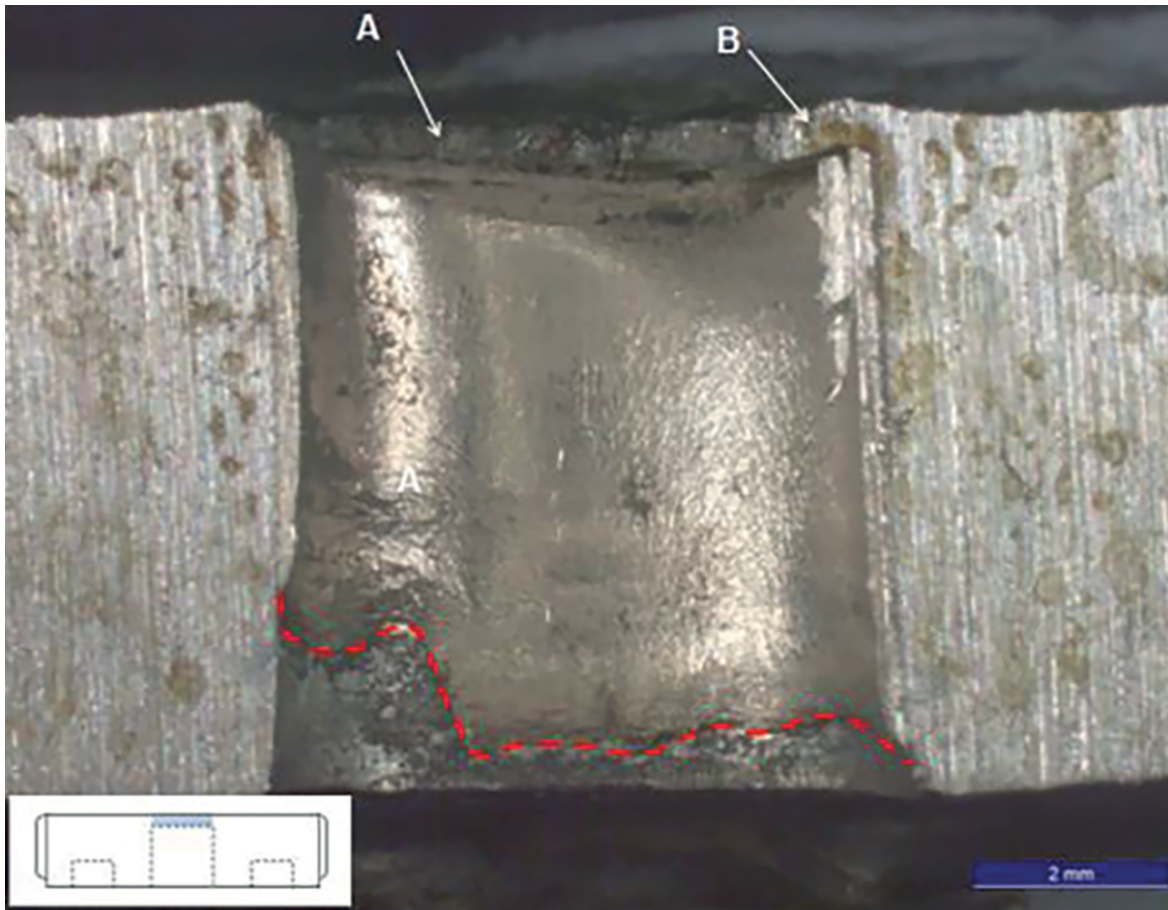
Figuur 19: Het centrale gat van de afsluitplaat met aangegeven A. (weggeslagen rand) B. (neerwaartse kromming) en een rode stippellijn (glimmend oppervlak met restant cupje - zie figuur 20). (Foto: TNO)

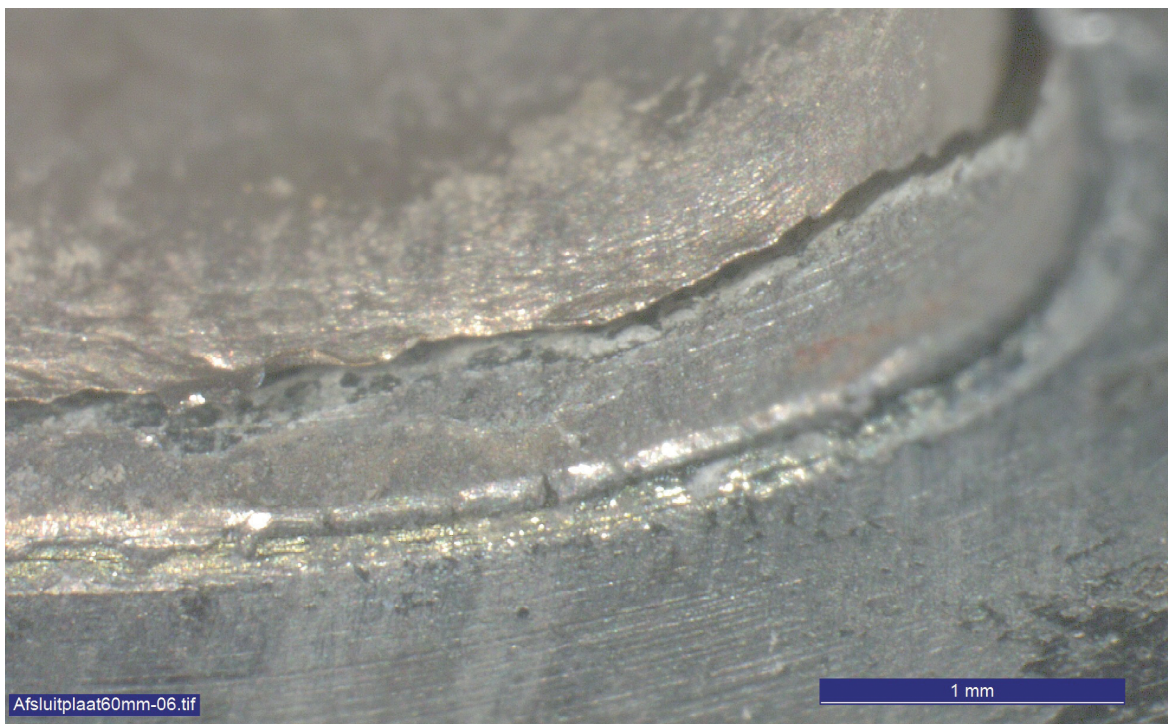
Figuur 20: Onderrand cupje van de overdrachtslading (rode lijn in figuur 19) aan de binnenzijde van een van de helften van het centrale gat van de afsluitplaat. (Foto: TNO)

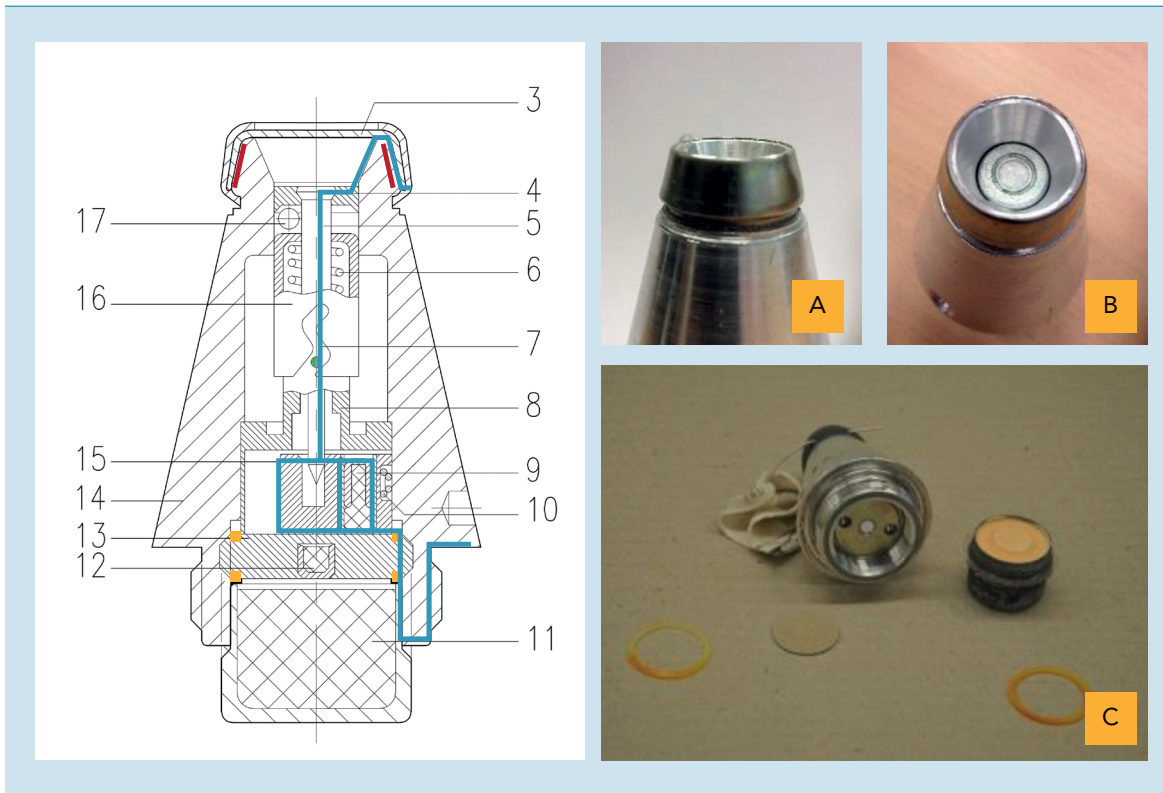
dat dit vocht kan doordringen tot de primer in het slagpijpje. De meest voor de hand liggende weg waarlangs vocht kan doordringen is via de bovenzijde. De barrière wordt hier gevormd door de lijm waarmee het membraan op de behuizing is bevestigd (de beschermkap zit los en vormt geen barrière). Vanwege de vele barrières is het minder voor de hand liggend dat vocht binnendringt via de schroefdraad van de schokbuis, de schroefdraad van de booster, de schroefdraad van de afsluitplaat en twee rubberen afdichtringen. Beide wegen zijn weergegeven in figuur 22 (figuur links).

Figuur 22: Doorsnede schokbuis met potentiële routes (blauw) voor indringing van vocht via lijmlaag (rood) en afdichtringen (geel). Foto A: Lijmlaag voor het membraan, foto B: opening tussen slagpin en huis en foto C: onderzijde huis met afsluitplaat, booster met kartonnen afdekplaatje en twee rubberen ringen. (Bron: TNO)

De afdichting van de schokbuis is kwetsbaar. Het is mogelijk dat vocht doordringt tot de energetische lading in het slagpijpje via de lijmlaag van het membraan op de punt van de mortiergranaat. De kans op indringing van vocht neemt toe als de granaat een of meerdere schokken heeft ondergaan.

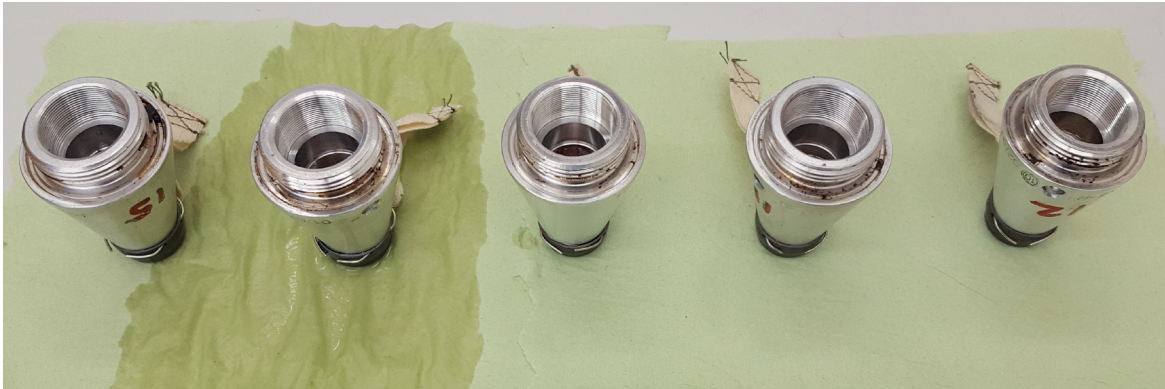
Hoewel zowel lijm als rubberen ringen vocht doorlaatbaar (permeabel) zijn, is de weg langs een lijmlaag eenvoudiger dan langs de drie schroefdraden en de twee afdichtringen. Ter controle zijn twee eenvoudige lektests uitgevoerd. Eerst zijn vijf schokbuisshuizen met de neus naar beneden geplaatst en gevuld met water; deze bleken alle waterdicht ondanks dat zij door KCW&M waren blootgesteld aan de omgevingsbelastingen die zij tijdens hun levenscyclus kunnen ondergaan. Vervolgens zijn de vijf schokbuizen bevestigd op een inert granaatlichaam en onderworpen aan vijf valtests vanaf een hoogte van ongeveer één meter met een willekeurige oriëntatie tijdens de impact op de grond. Daarna zijn de schokbuisshuizen opnieuw gevuld met water; de lijmlaag van één van de vijf schokbuizen bleek lek te zijn, zie figuur 23. Het is mogelijk dat de voorbelasting van de schokbuizen heeft bijgedragen aan de ontstane lekkage.

Figuur 23: De lijmlaag van één van de vijf M6-N schokbuis behuizingen is lek na een valtest vanaf ongeveer 1 meter hoogte met willekeurige oriëntatie. (Foto: TNO)

Hieruit blijkt dat doordringing van vocht via de lijmlaag van het membraan tot aan de energetische lading in de primer mogelijk is wanneer de mortiergranaat na een schok wordt blootgesteld aan vocht. Het is aannemelijk dat ook zonder schok, de lijmlaag verouderd en in de loop van de tijd makkelijker vocht doorlaat (bijlage H).

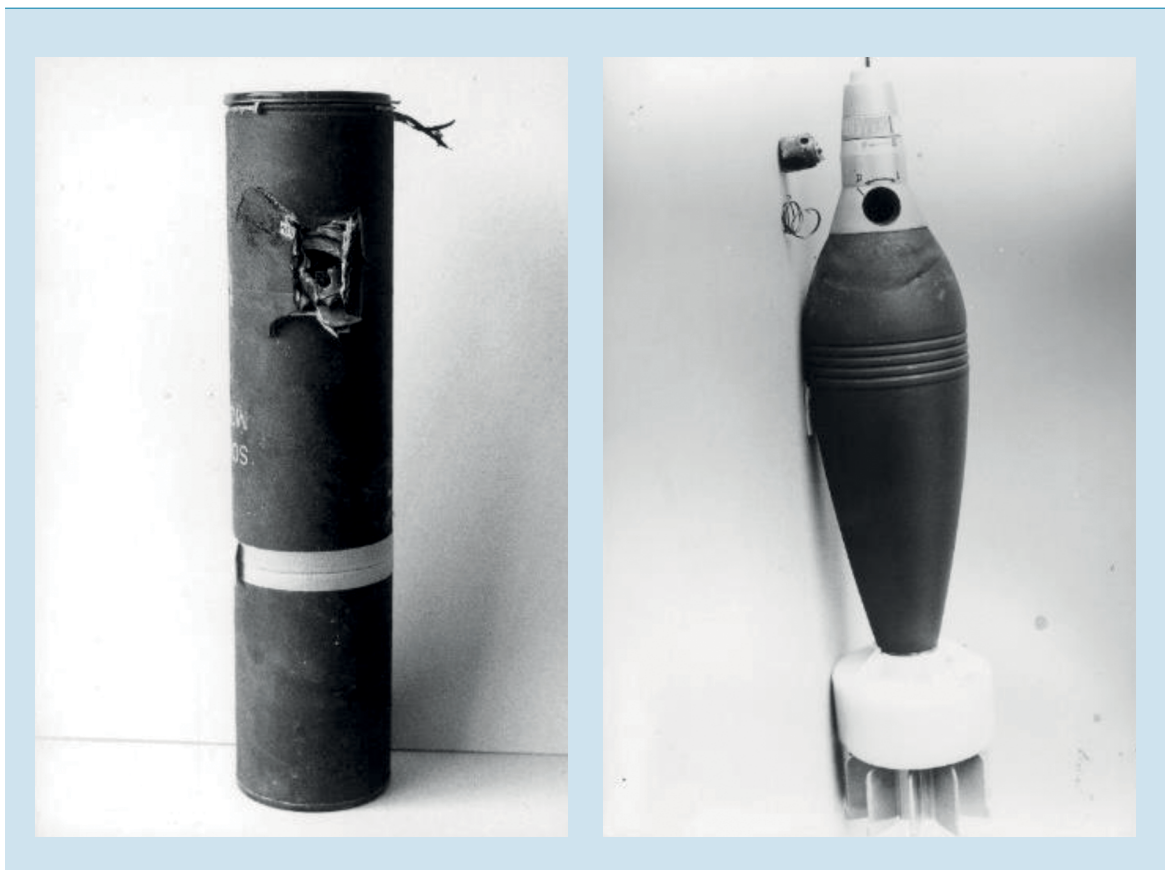
*Figuur 24: Geperforeerde verpakking en uitgeschoten rotor van de maskerveiligheid van een 81 mm-mortier.  
(Foto's: TNO)*

De betreffende munitie was op een schip aanwezig op de Antillen gedurende achttien maanden. De daar heersende hoge temperatuur en luchtvochtigheid waren de oorzaak van de reactie van loodazide met waterdamp uit de atmosfeer. Deze is zichtbaar op het bovenaanzicht van het slaghoedje in de messing huls in figuur 25. De resten van de primer zijn zichtbaar als grijze en witte kristallen, mogelijk vermengd met aluminiumverbindingen van het slaghoedje. Resten van rode afdichtingslak zijn ook zichtbaar als groene kristallen die duiden op koperbindingen waaronder het zeer gevoelige explosieve koperazide en het niet-explosieve koperhydroxide en koperoxide.

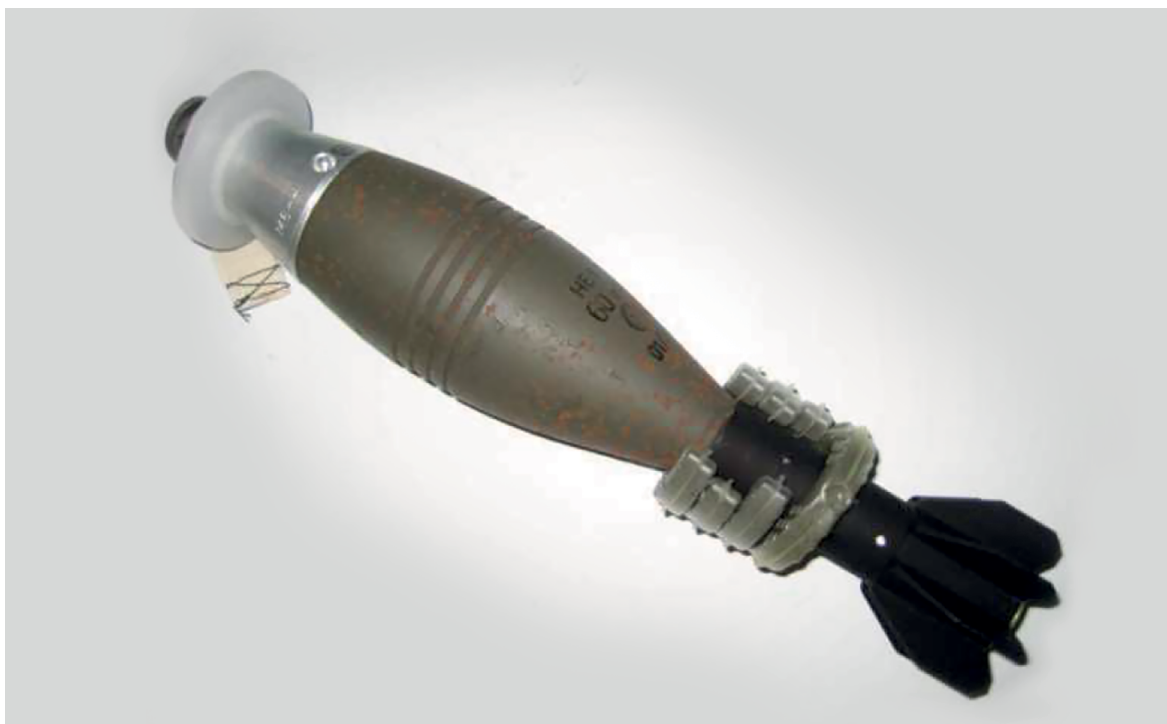
+63 °C. Hieruit blijkt dat de ABWM van de fabrieksspecificaties op de hoogte was. Tussen de testgranaten treft de ABWM een exemplaar aan met roestvlekken op de buitenwand (figuur 28). De ABWM vermeldt de roestvorming in haar rapport, maar verbindt daar geen twijfel aan omtrent de kwaliteit van de munitie.

Figuur 28: Granaat met roest op het lichaam, aangetroffen door de ABWM. (Foto: Defensie)

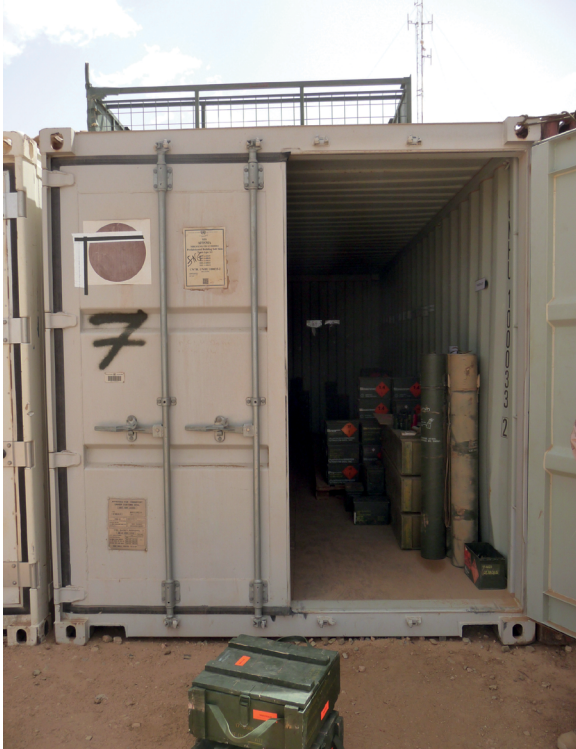
De munitievoorraad in Kidal lag opgeslagen in een witte stalen zeecontainer. Deze was niet voorzien van een zonwerend scherm of klimaatbeheersing (zie figuur 29). De temperatuur in de container werd niet (continu) gemeten.

*Figuur 29: Container munitieopslag in Kidal zonder zonwerende bescherming.*

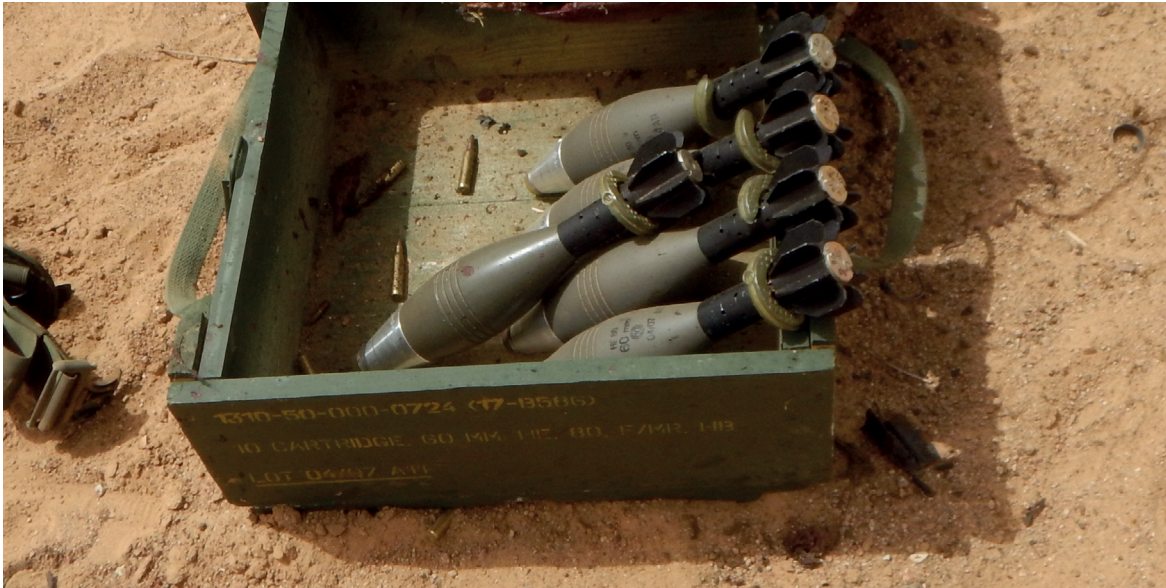
Figuur 30: Blootstelling van de mortiergranaten aan zonnestraling, deze foto is gemaakt vlak na het ongeval.  
(Foto: Defensie)
