日本赤十字社

大震災正震害及火害之研究 終

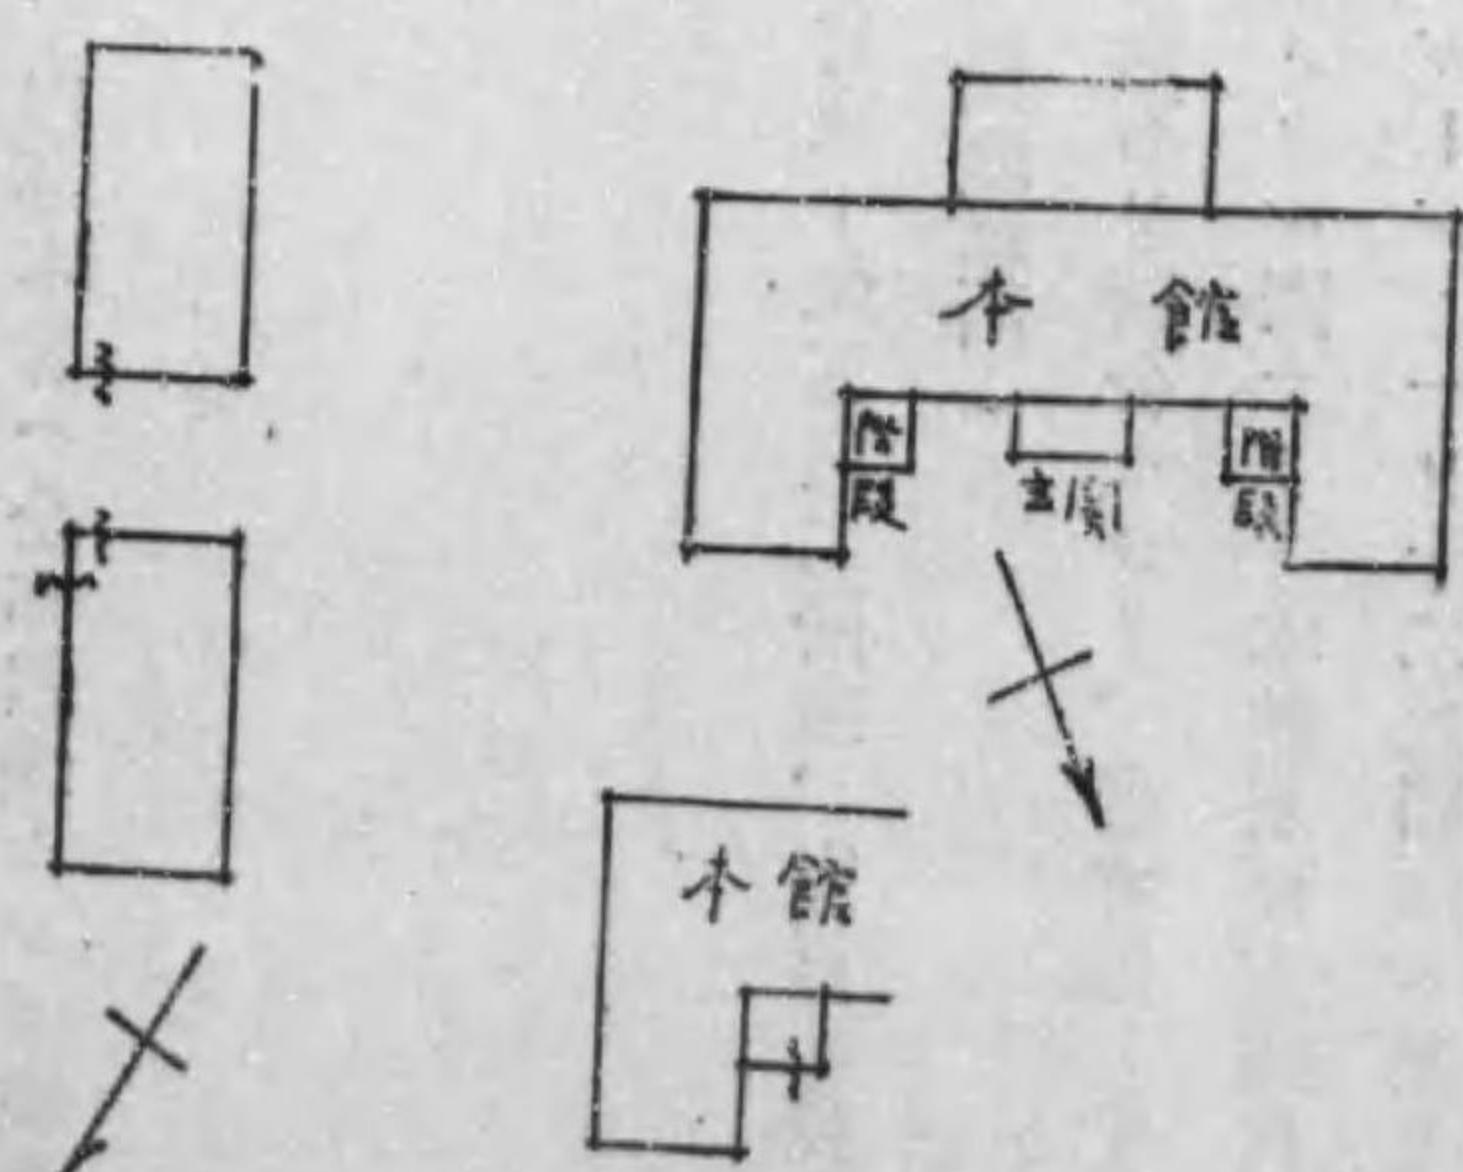
本館裏より文庫を望む

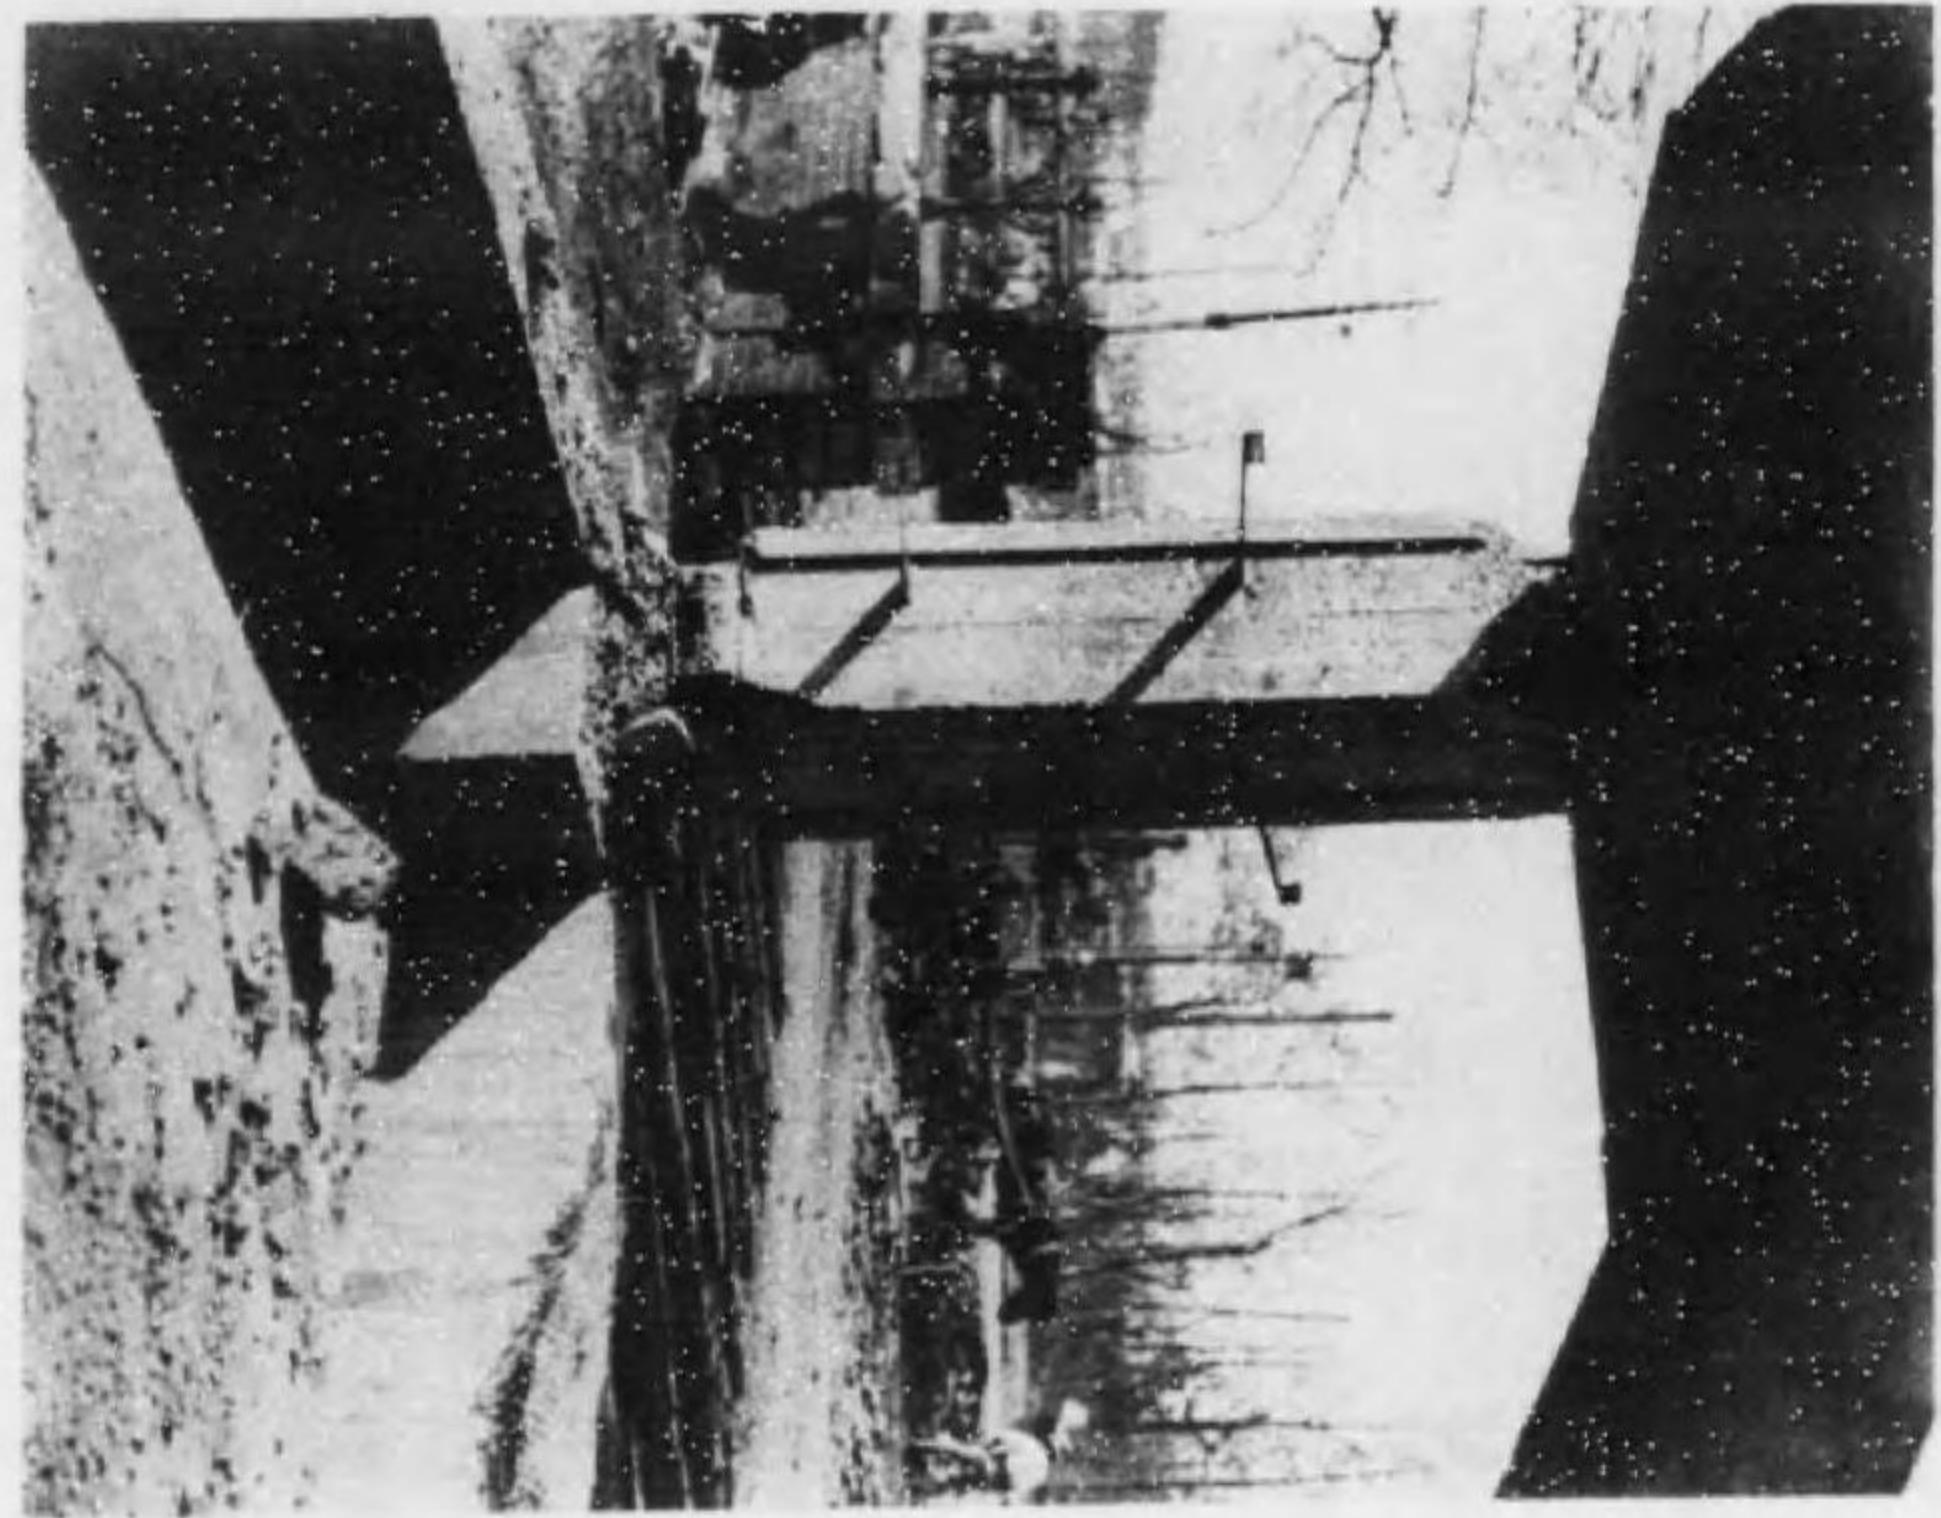
杜受隔場館考參

ニ於ケル各階段トノ取合ノ破壊、柱ト階段トノ取合ニ於ケル柱ノ挫折等ハ其ノ重ナルモノトス
(寫真参照)

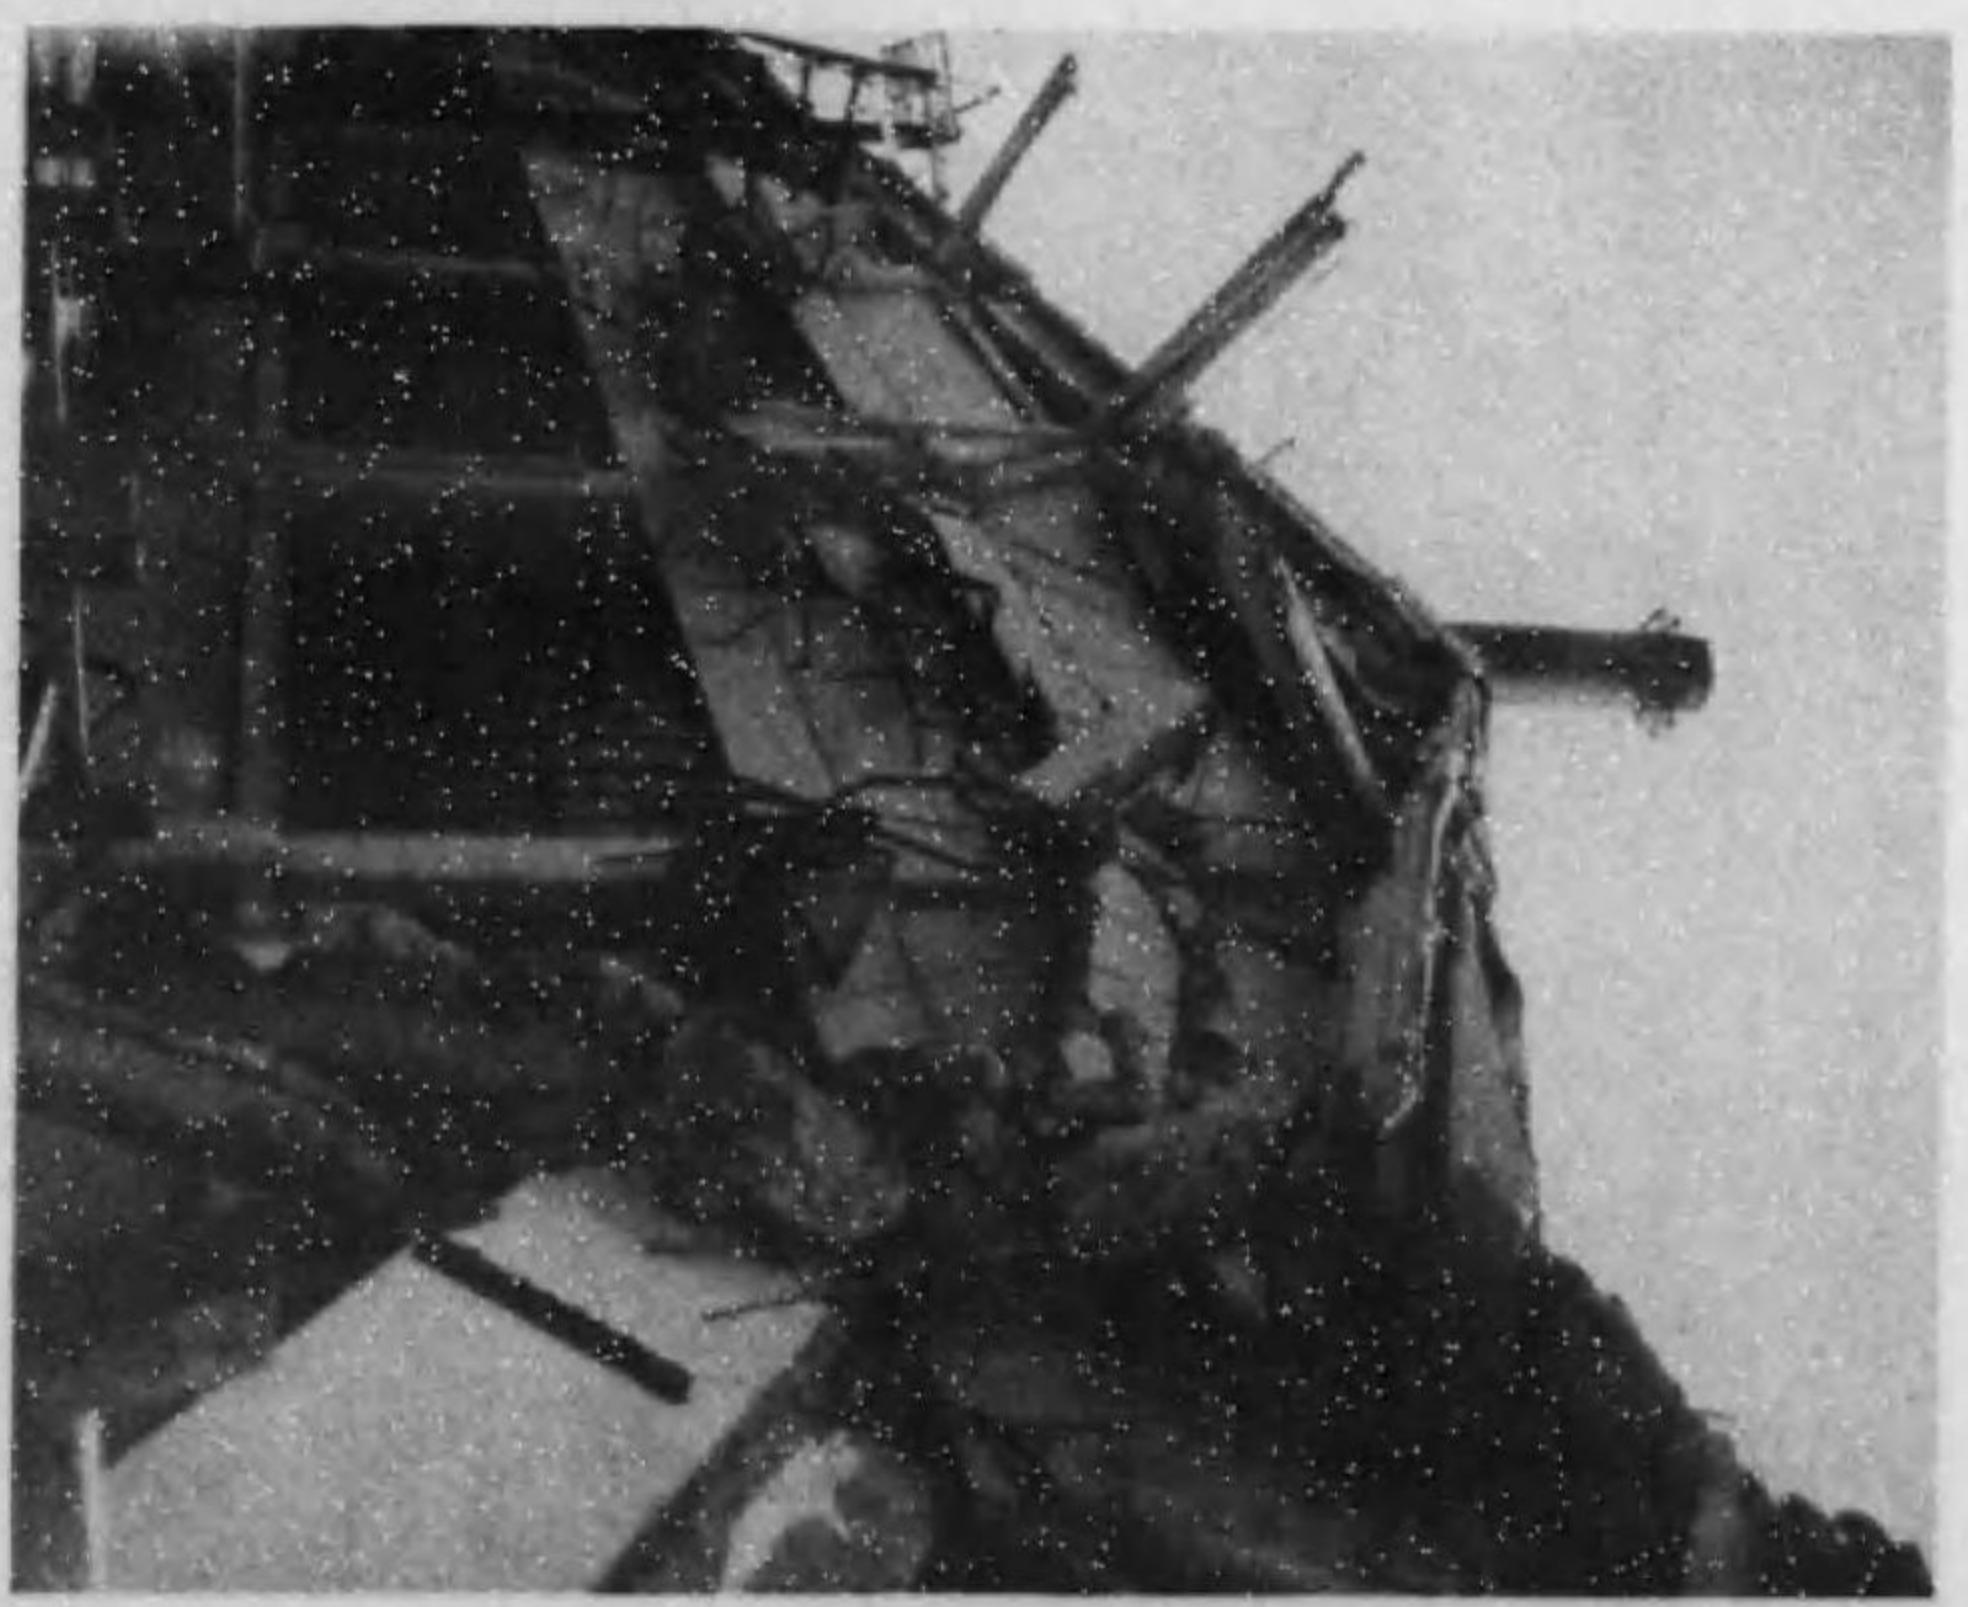
一、本建物ハ二階床ヨリ上部全體崩壊シ尙二
階床梁、一階柱等ニ多數ノ大ナル龜裂アリ、

破壊残骸ハ大部分ニ二階床上ニ堆積シ、昇降機室、階段室ノ部分ハ一階床迄墜落セルモノアリ、殘
存セル一階内部柱ハ柱頭部ニ於テ大梁下約五寸ノ位置ニ水平龜裂アリ、外部柱モ同様大梁下五六

現状の壊滅 社會式株氣電本日

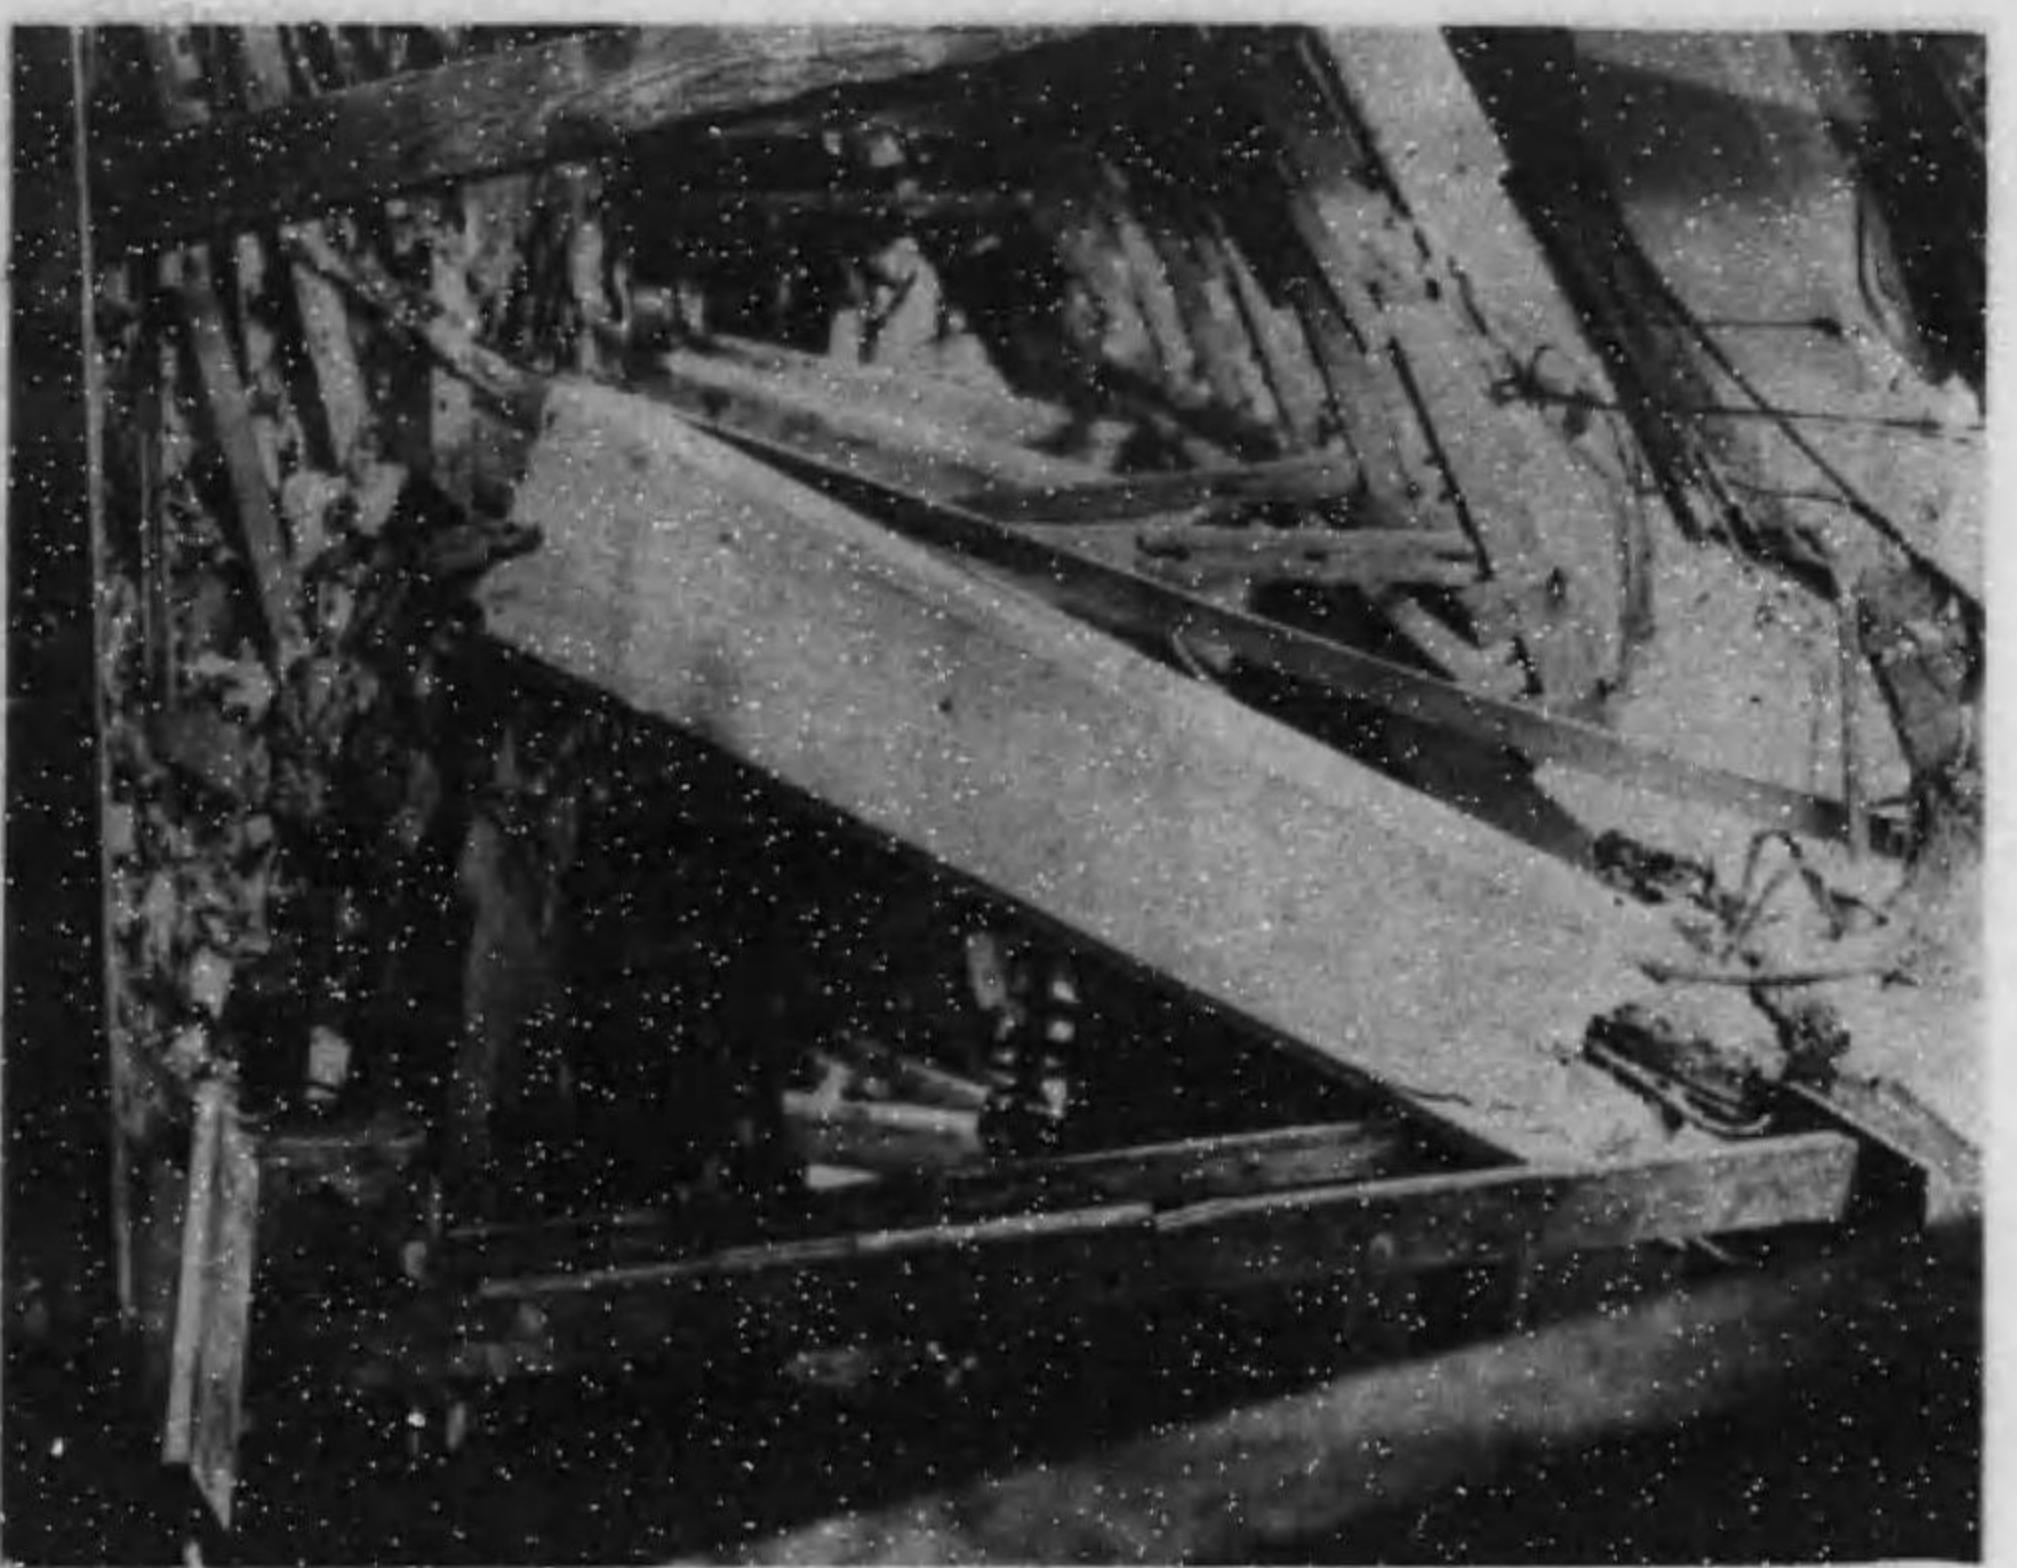
折壊の柱階二第

寸ノ位置ヨリ下方ニ向ヒテ四十五度ノ傾斜ヲナセル大龜裂アリ、床版「メッシュ」ハ切斷セルモノ
多ク梁ノ「スターラップ」モ脱出或ハ中途切断セルモノアリ、梁ト柱トノ接合不充分ニシテ鐵筋脱
出セル部分ハ僅ニ三寸位柱「コンクリート」内ニ插入セルニ過ギザリシモノアリ

一、本建物内部ニハ横力ニ抵抗スペキ間壁ナク、内部柱ハ勿論側柱ト雖モ殆ド孤立狀態ニアリ、壁
ハ唯窓下ノミニシテ其ノ窓非常ニ大ナリ、建物ノ形狀モ亦梁間ニ比シ桁行甚ダ長シ、倒壊ノ順序
ハ南北ノ震動ヲ受ケ先ヅ二階柱ガ挫折シ從テ三階床ガ之ニ引カレテ墜落シ、次デ其上ニ三階床及
屋根ガ折重リ墜落セルモノ、如シ

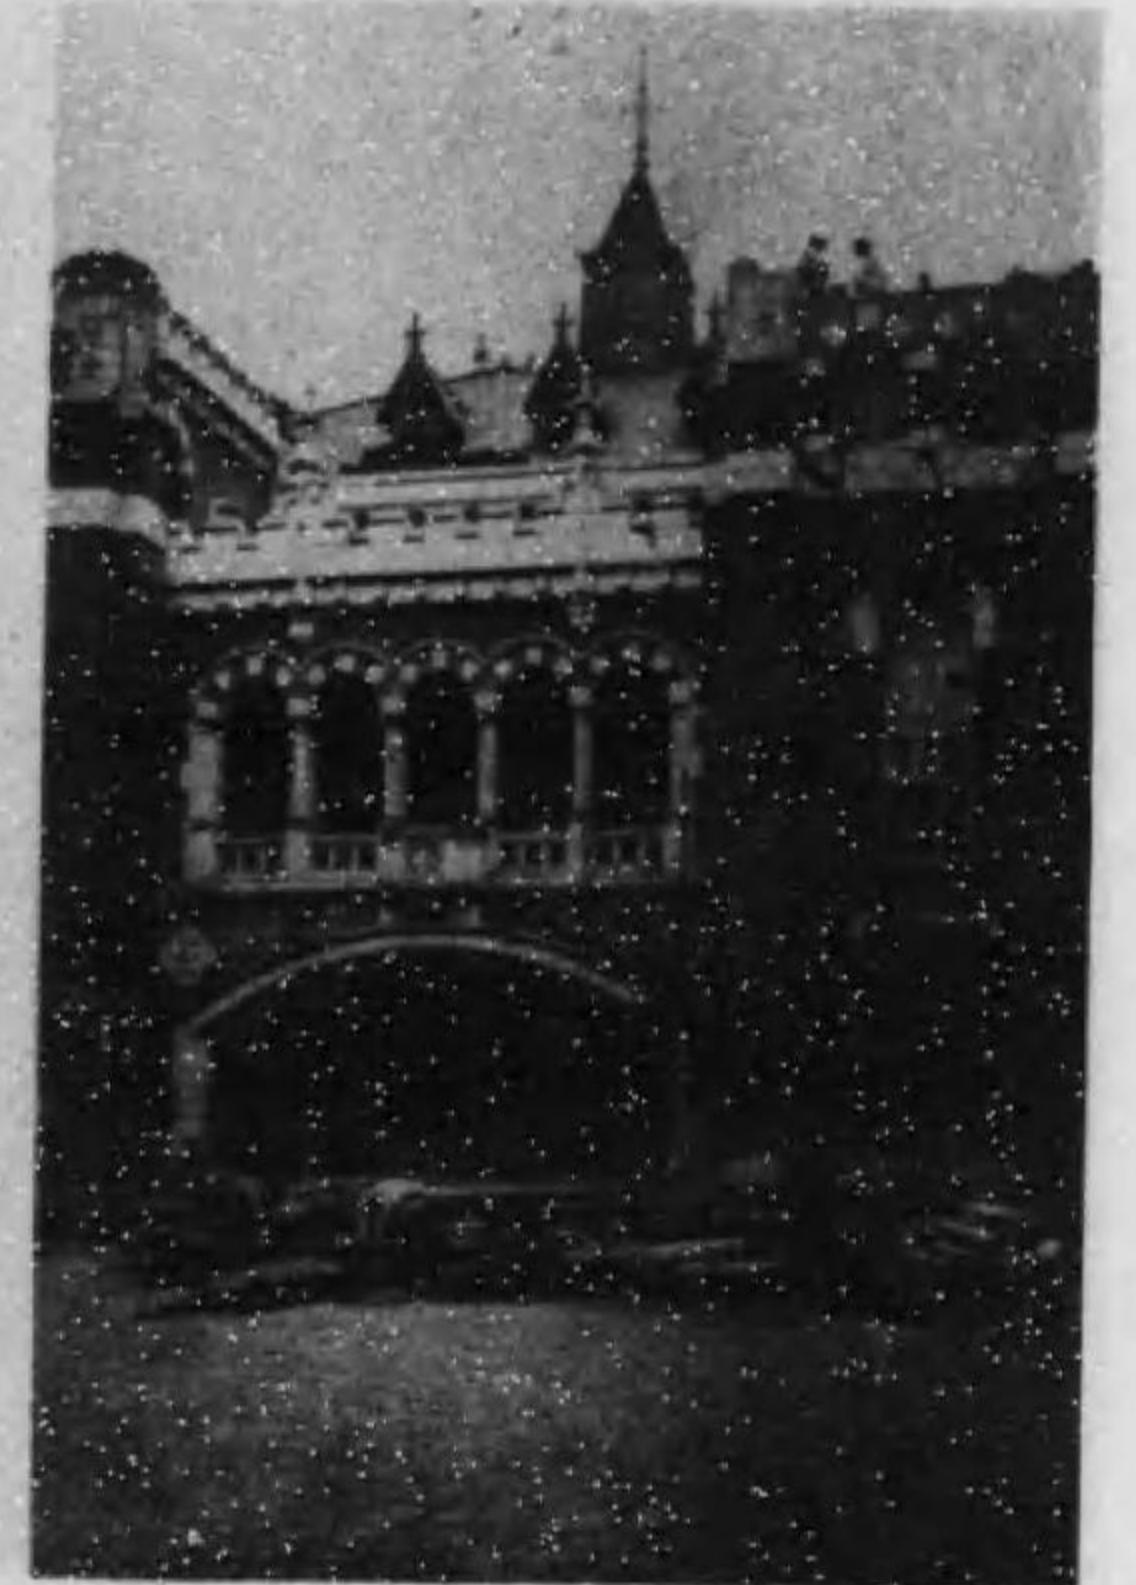
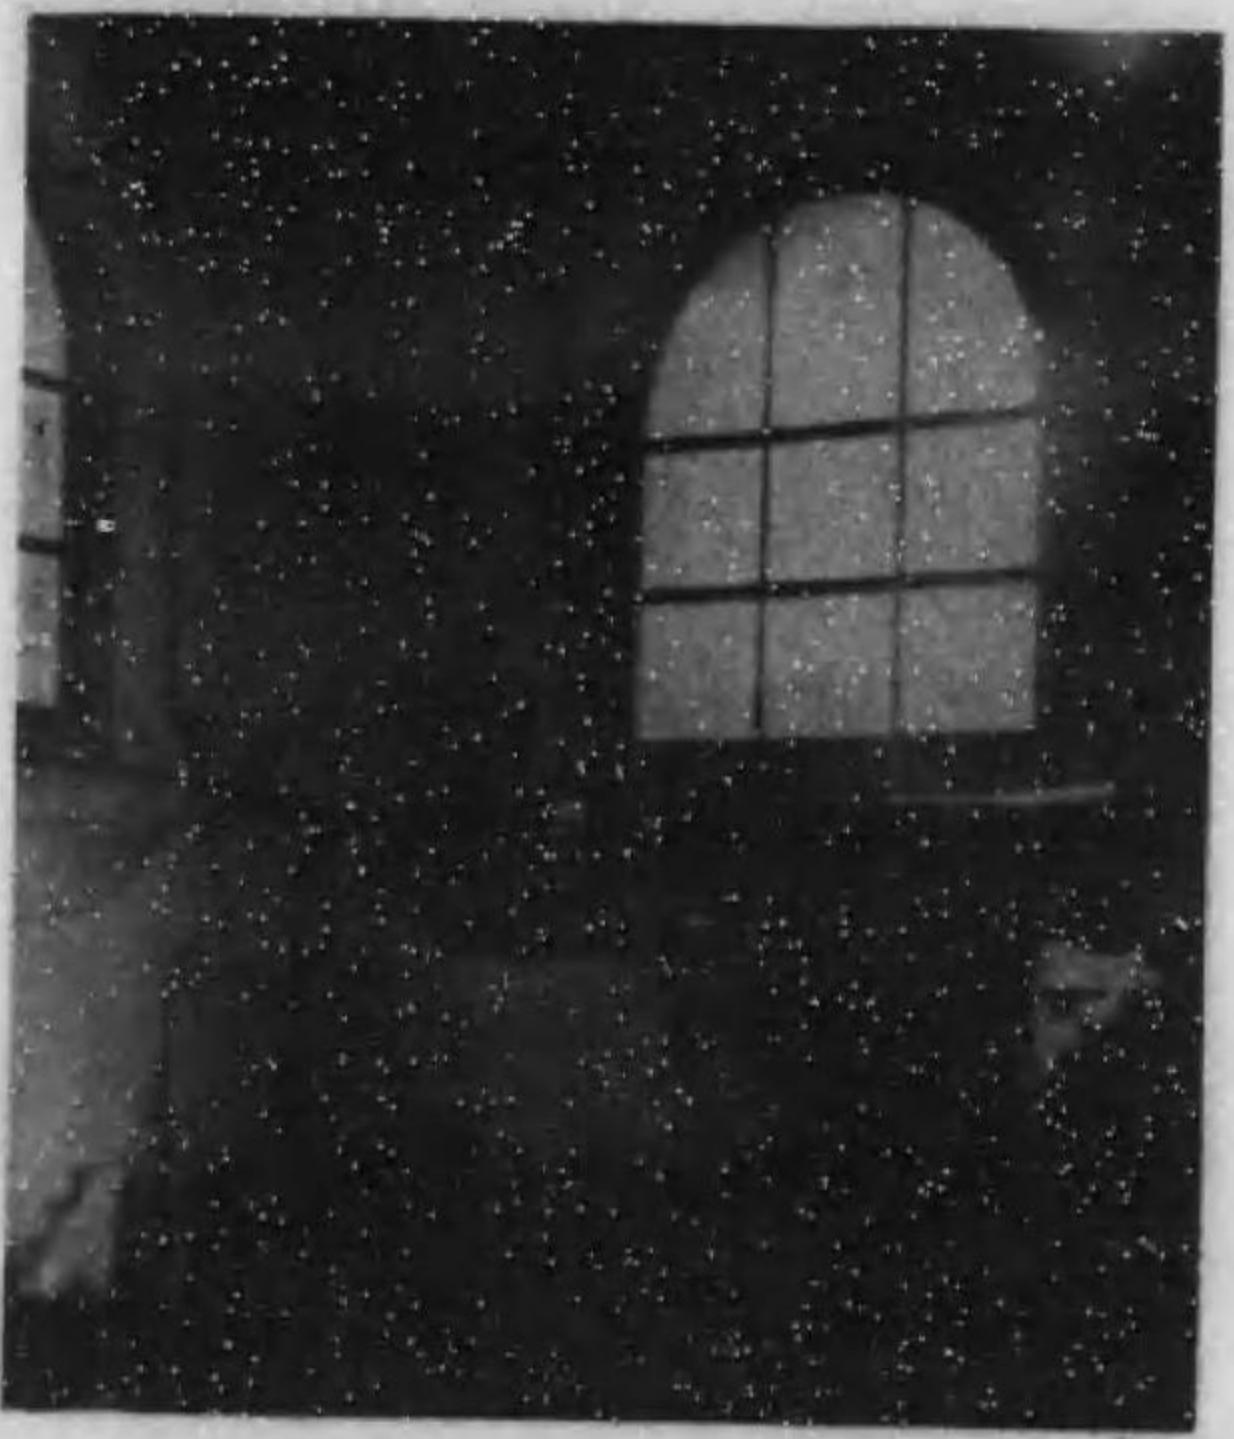
製龜縱面側外室段階（左上） 景前堂講大念記（右上）
(階三)而壁部內室段階（下）
堂講大念記學大塾義應慶

一、講堂内部、同玄關及後側木造控室（講堂
トノ取合部ニ於テ僅カノ被害アルノミ）ニ
ハ殆ド震害ヲ認メザルモ、前側階段室ノ破
壊甚シク（寫真參照）左右各内外共ニ殆ド相
似點ニ龜裂アリ、何レモ階段室全體前方ニ
押シ出サレ三階床ニ於テ講堂トノ取合約一
寸五分分離セリ、其第一階ニ及ベル外部ノ
龜裂ハ寫真ノ如ク、此ノ階段室ハ將ニ崩壊セントシテ止マレル狀態ニアリ
一、被害ニ關スル推定左ノ如シ

2、上述ノ被害ハ一ニ此ノ大講堂ト小ナル階段室トノ取合ニ於テ震期ヲ異ニセルヨリ生ジタルモノニシテ、其餘勢ガ階段窓廻リ扶壁其他ノ被害ヲ惹起シタルナラン、又後部平家建控室ノ木造ニシテ輕量ナルガ如キ、或ハ玄關部ノ抵抗大ナル床版アルガ如キニ比シ、此階段室ハ煉瓦造ニシテ其階段ハ抵抗少ナキ木造階段ナリシガ故ニ、全體トシテノ剛度甚ダ小ナリシコトモ亦被害ノ一因ナランカ

3、全體トシテ見ルニ、此階段室ハ丈高キ空洞ヲ形成シ、夫レ自身ニ一つノ弱點ヲ有セシガ故ニ更ニ被害ヲ大ナラシメタルモノト考ヘラル

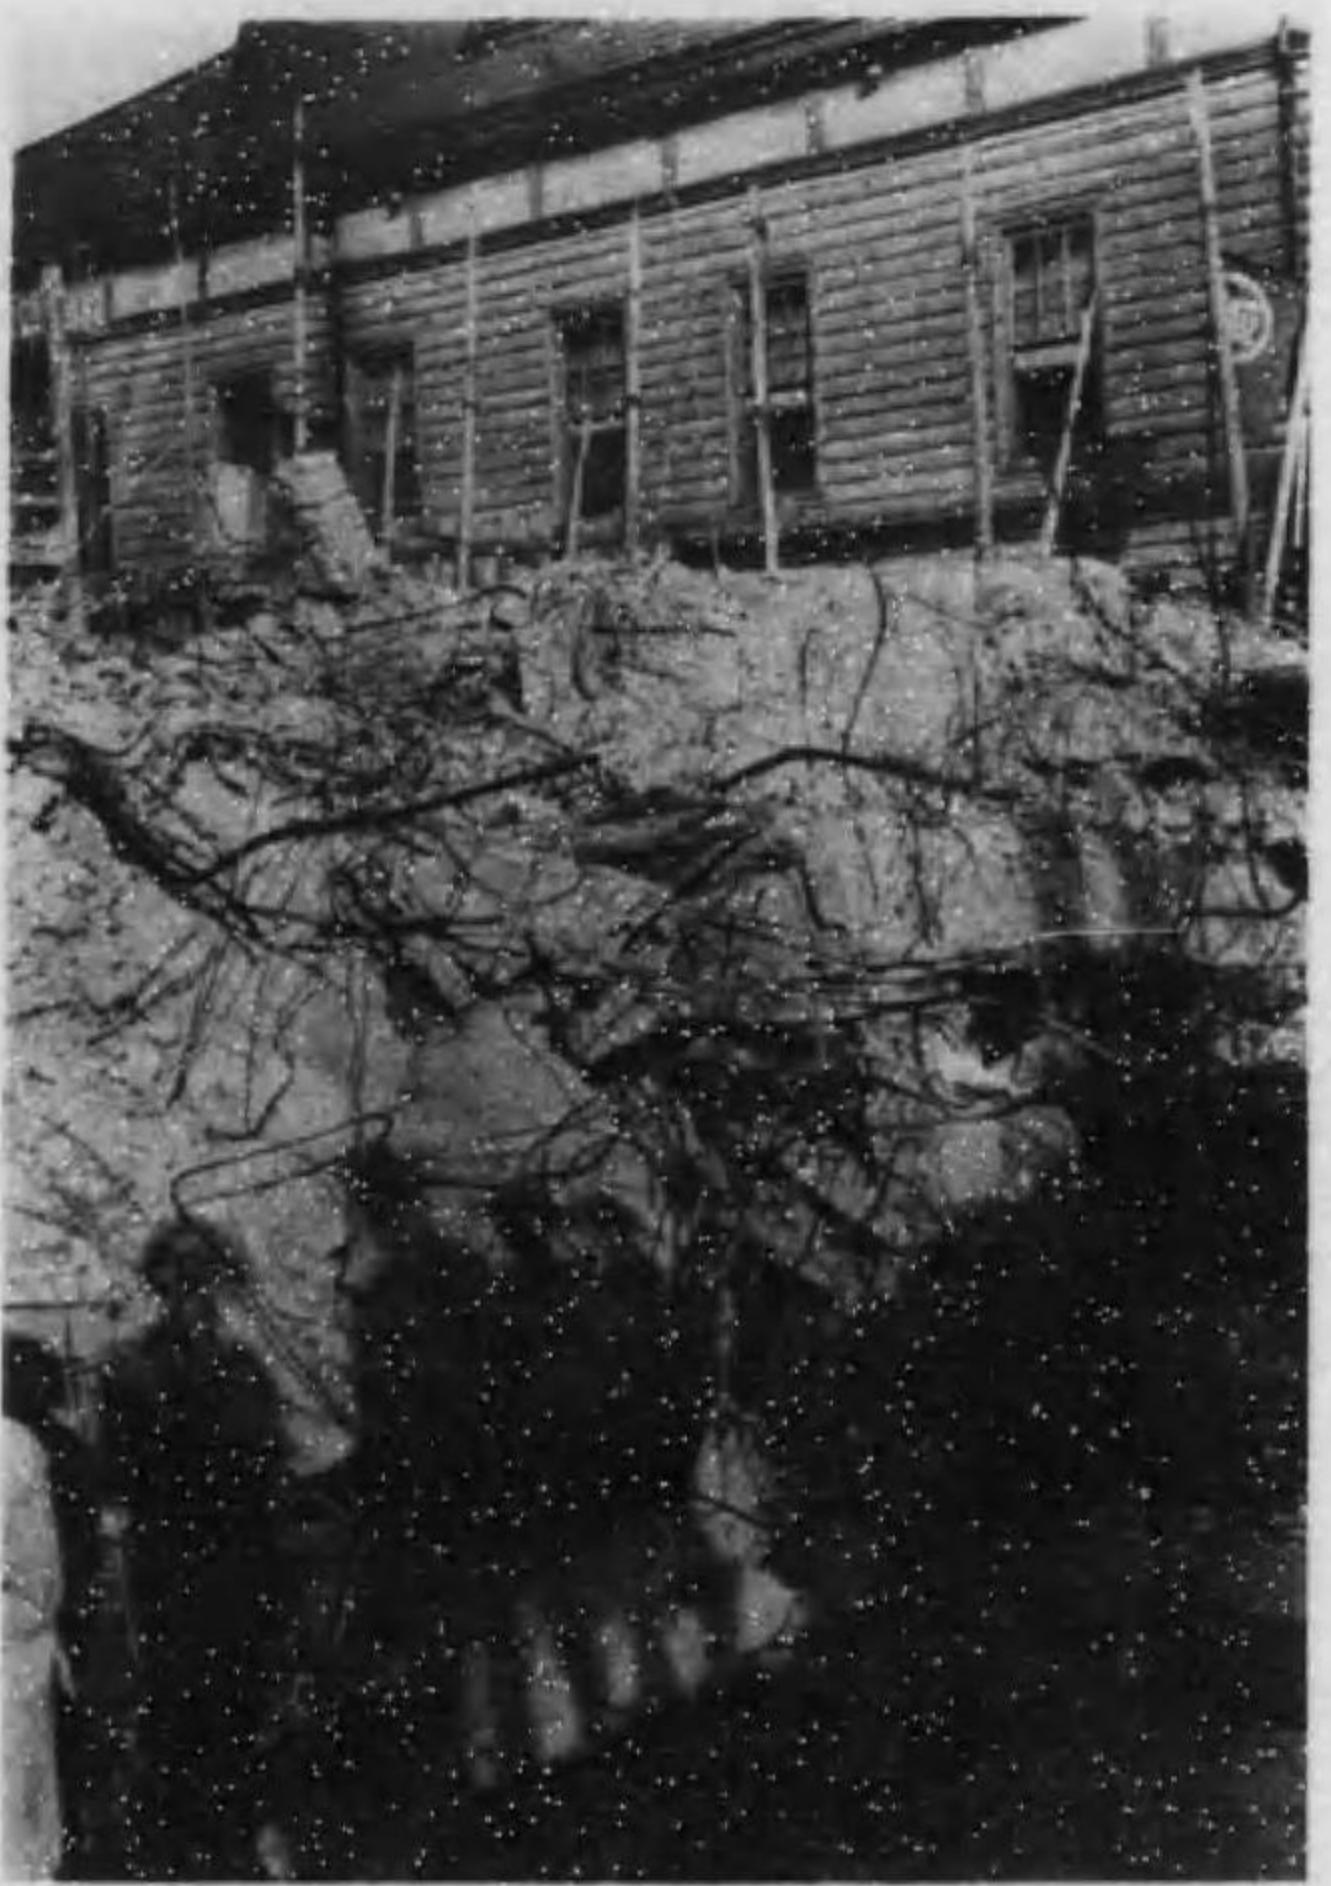
雄肌のミ染ミ版店（F）最全の壊崩（上）
店書堂志誠

一、調査當時建物ノ約半バハ取片付中ニシテ殘存セル部分ニ
就テ見ルニ、第一階以上悉ク崩落シ僅ニ第一階柱壁ノ一部
同床及地階ヲ殘セルノミニシテ、屋根版ヲ除キ他ハ殆ド其
形ヲ見ル能ハザリキ

- 1、建物ハ六本木三河臺ノ所謂高臺ノ一部ニ在リテ一般ニ
良好ナル地質ナルガ故ニ、斯カル驚クベキ被害ハ地質ノ
粗惡ニ原因スルモノニアラズシテ、全ク次項ノ如キ構造
施工ノ缺陷ニ歸スペキモノト考ヘラル
- 2、破壊状態ヲ柱ニ就テ見ルニ、主鐵筋ノ繼手ノ處ニ於テ三尺許リ少シモ曲ルコトナク殘サレ
タルモノアリ、コハ「コンクリート」強度ノ極メテ弱カリシニ原因スルモノト考ヘラル、モノニ

梁ノ崩壊状態ハ柱トノ取合部ニ於テ恰モ切り取レルガ如ク、柱ト梁崩トノ掛リハ僅カ三寸位ナリ、鐵筋端ハ少シモ曲ルコトナクシテ一尺五寸許リ露出セリ、又鐵筋端ニハ鉤状ナク唯僅ニ二寸許リ七十度位曲ゲアルノミ、曲上筋ハ之ヲ用ヒズ唯 $1\frac{1}{4}$ 筋ヲ五寸乃至八寸間ニ配置シアルノミ、梁ノ幅ハ一般ニ五寸位ニシテ其成イ一尺五寸乃至二尺ニ及ブモノアリ、壁體ハ縦筋トシテ $\frac{3}{8}$ ヲ一尺間隔位ニ、横筋ハ $\frac{1}{4}$ ヲ一尺間隔位ニ配置シ壁厚約二寸五分ヲ有ス

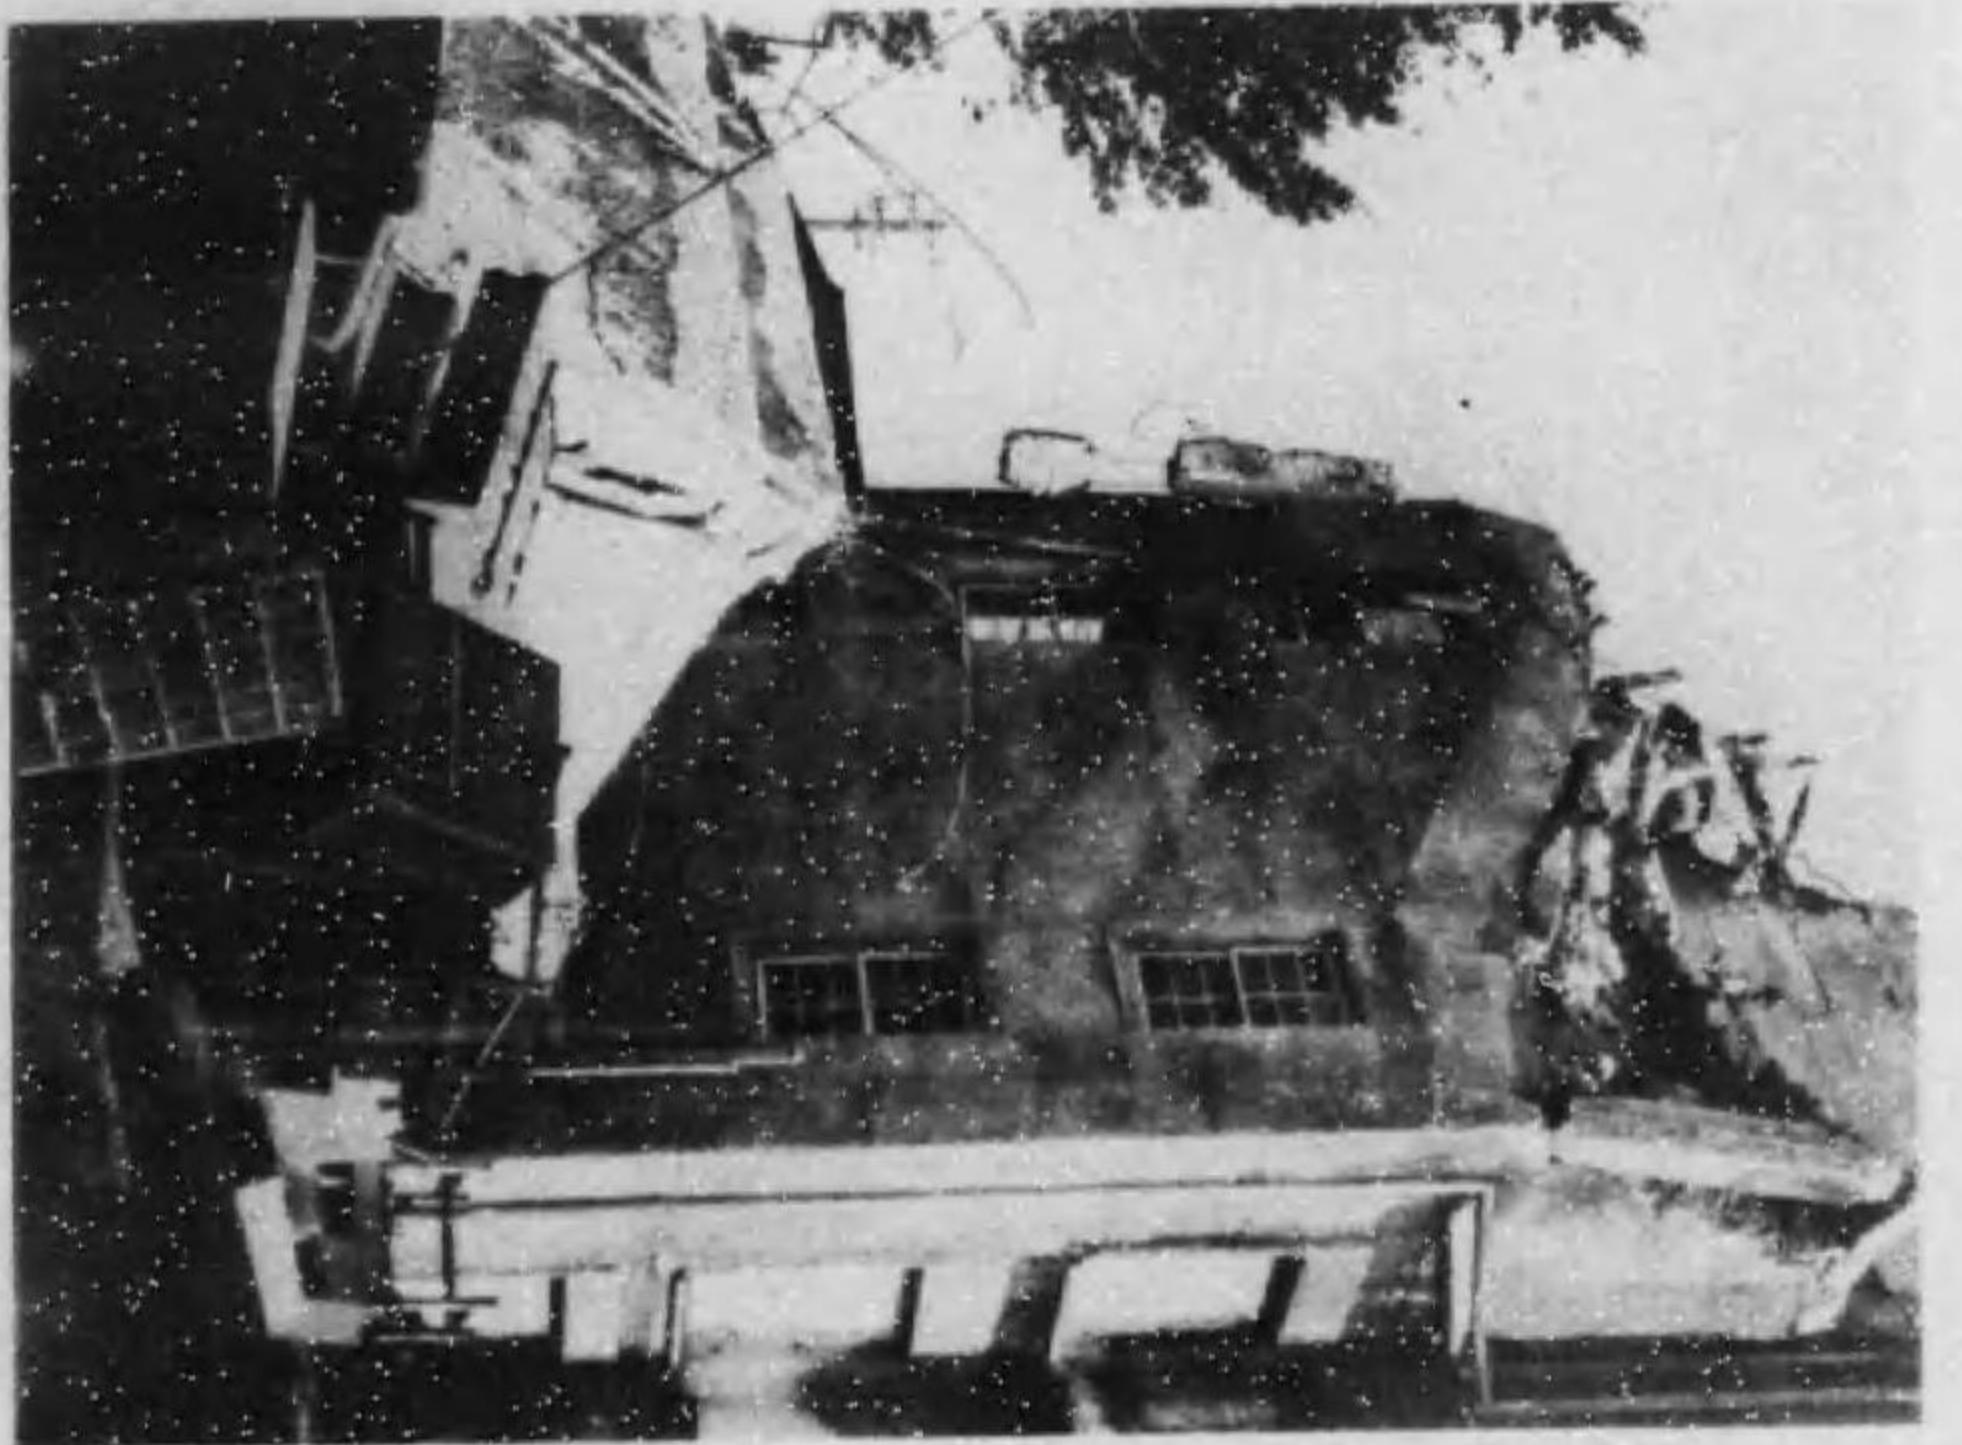
む望を宝段階るせ落崩りよ側裏

「リート」造防火用貯水槽ノ崩落是ナリ、即チ階段室北側ハ寫眞ノ如ク三階床ヨリ踊場迄ヲ残シテ全部破壊シ、水槽自身ハ其ノ形ノ儘ニテ裏返シニ墜落シ、一部地中へ突入セリ、當時煉瓦壁ノ大破片隣接セル民家ヲ貫キ二人ヲ殺傷セリト云フ

煉瓦帳壁ガ柱、梁等ト肌離レヲ生ジ易キハ通例ニシテ、唯此ノ工法ヲ階段室ニマデ及ボセシハ如上ノ大破ヲ來セシ原因ナリシナラン、局長ノ談ニ、當時水槽ニハ七分目位ノ水ヲ貯藏セリト云フ、建物本體ト階段室ト各震動ヲ異ニセルヨリ激突ヲ起シ、惹イテ頭部過重ノ水槽ガ剛度少ナキ側壁ヲ破壊シタルモノナルベシ

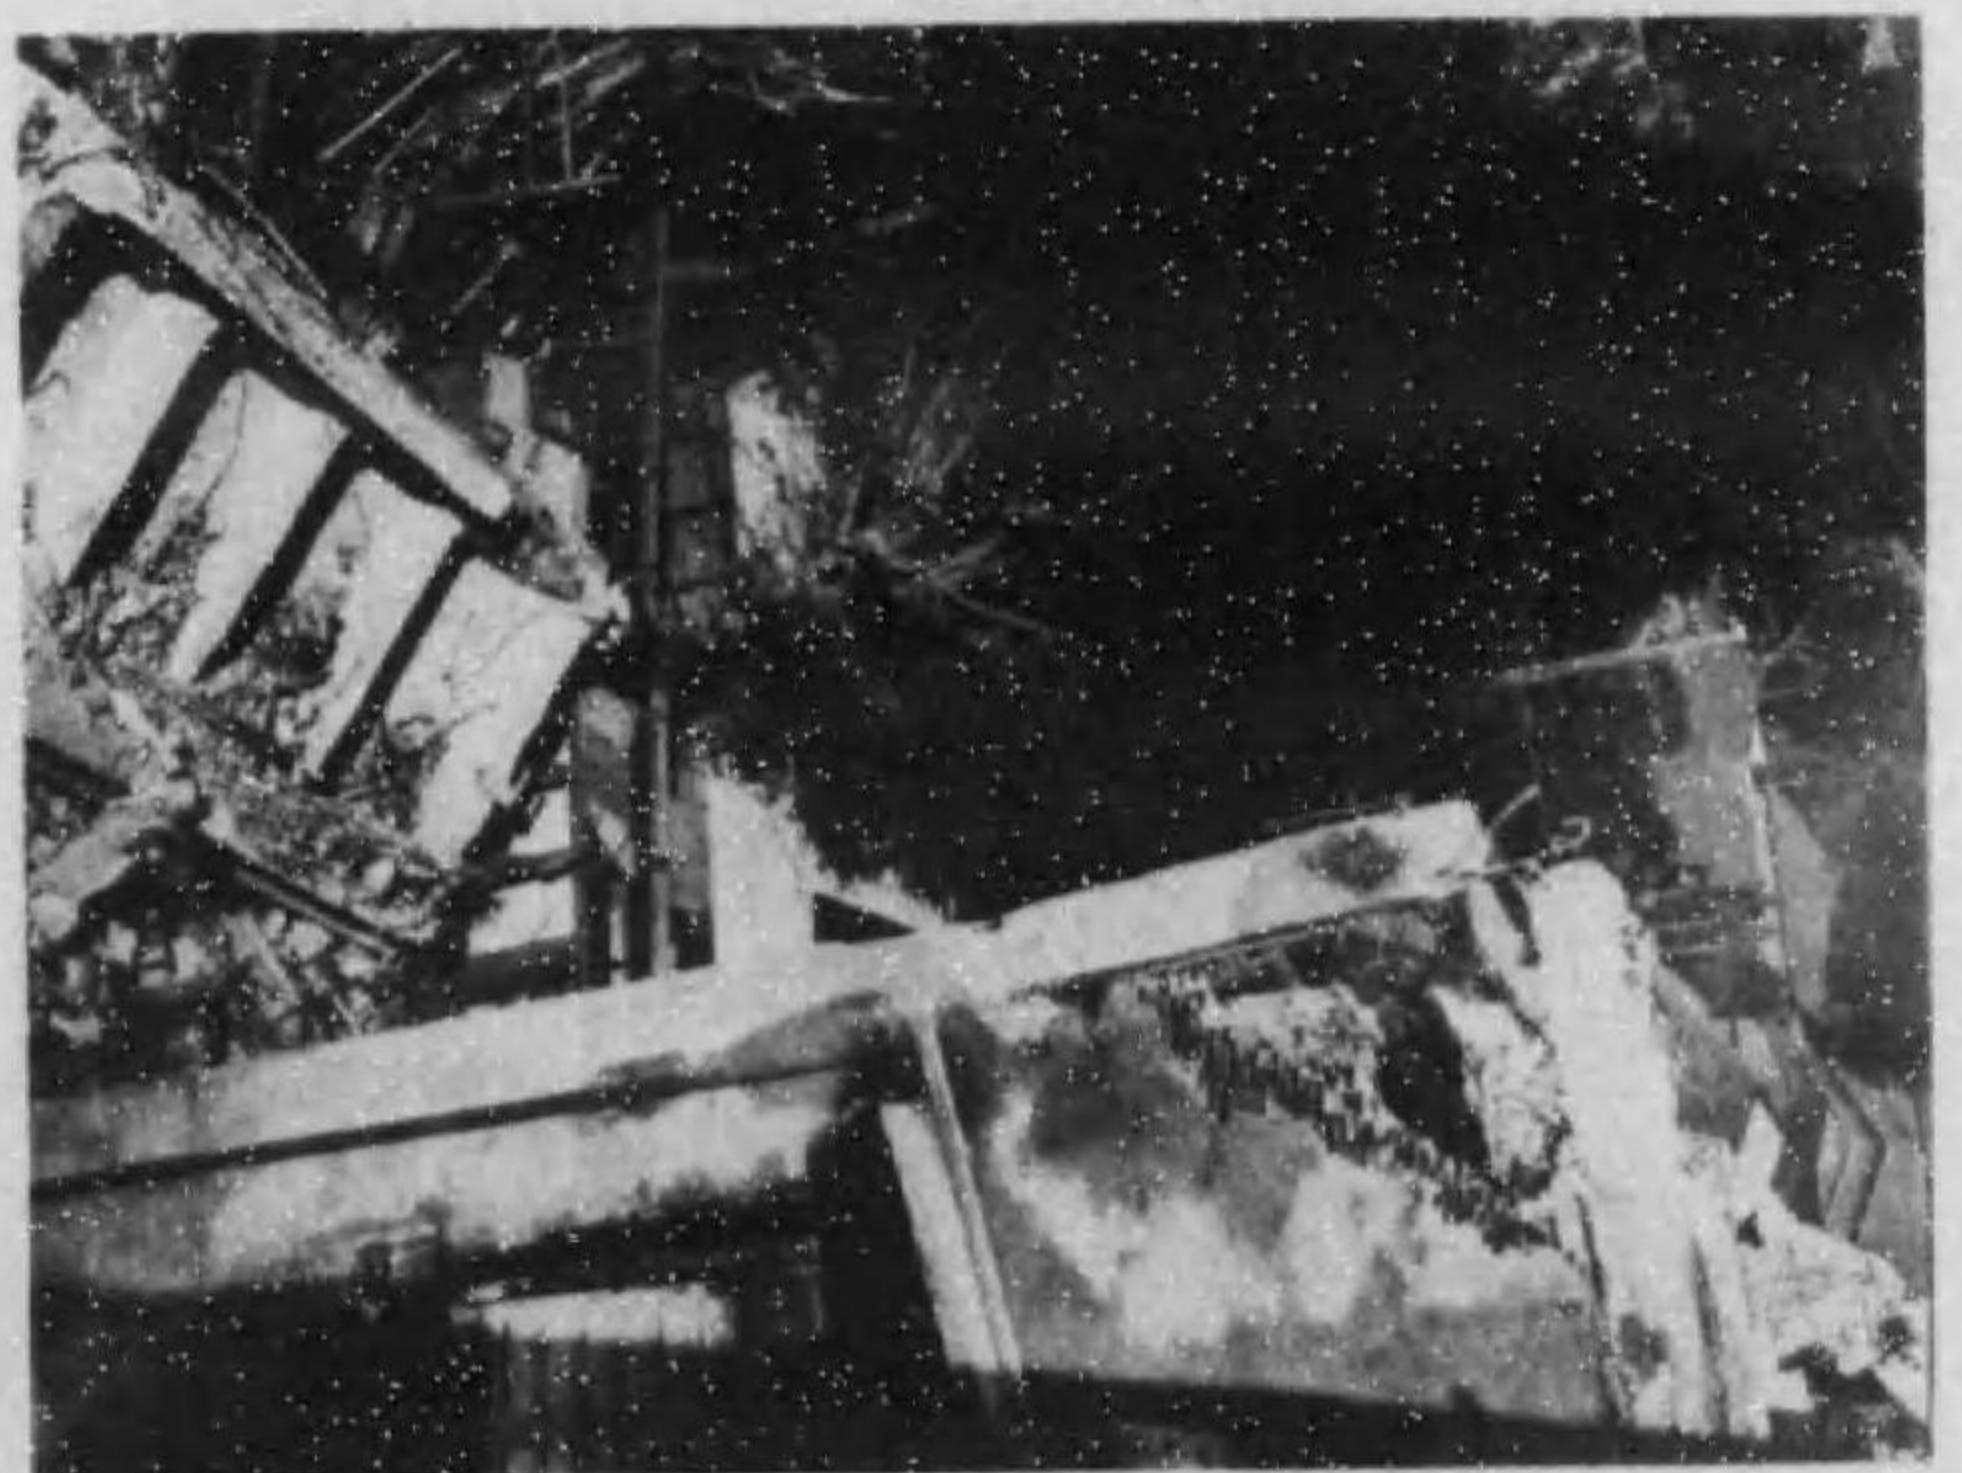
む望を勝承貯るせ落崩りよ上屋
