日本赤十字社

大震災正震害及火害之研究 終

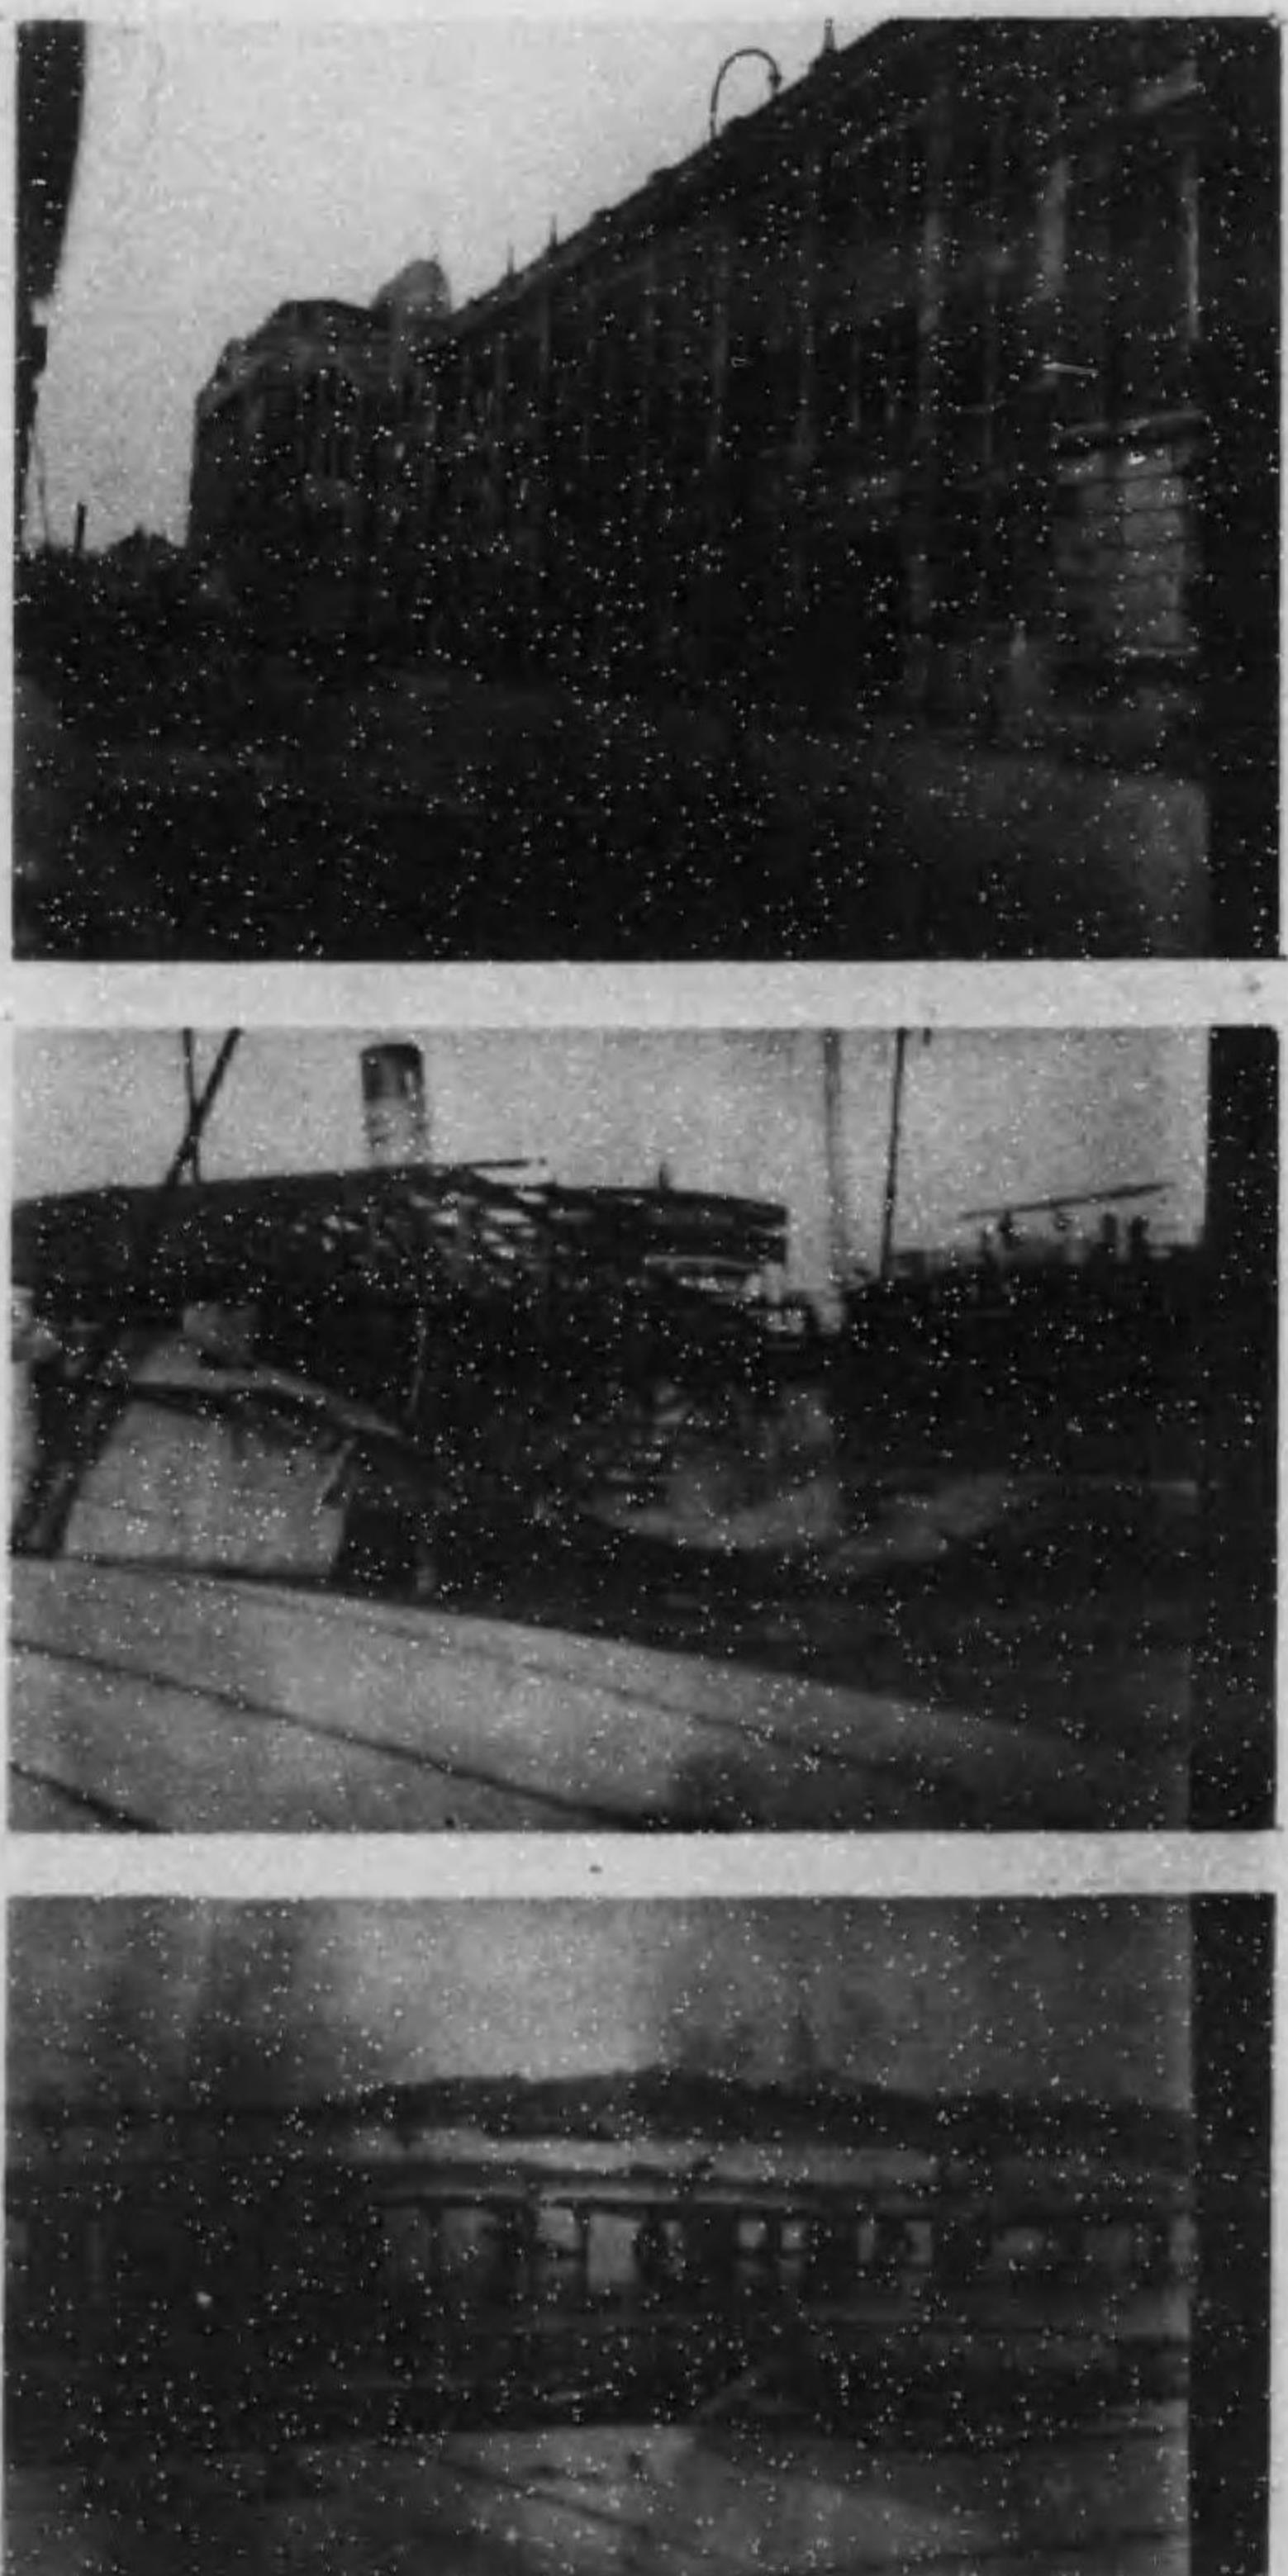
所査検査生濱横（上）
橋棧關稅（圖二下）

爲メ殆ンド全部倒壊且焼失シ、終端一棟ハ半倒壊ノ儘焼失ヲ免ル（寫真參照）此部分床ハ「コンクリート」造ナリ

一、岸壁通路ハ柱基礎ノ不同沈下ノ爲メ波狀ヲ呈シ、「コンクリート」柱ノ部分ハ殊ニ沈下甚シク（寫真參照）、柱繫材ハ破損或ハ龜裂ヲ生ジ、鐵柱斜「ステー」ハ切斷セルモノ多シ

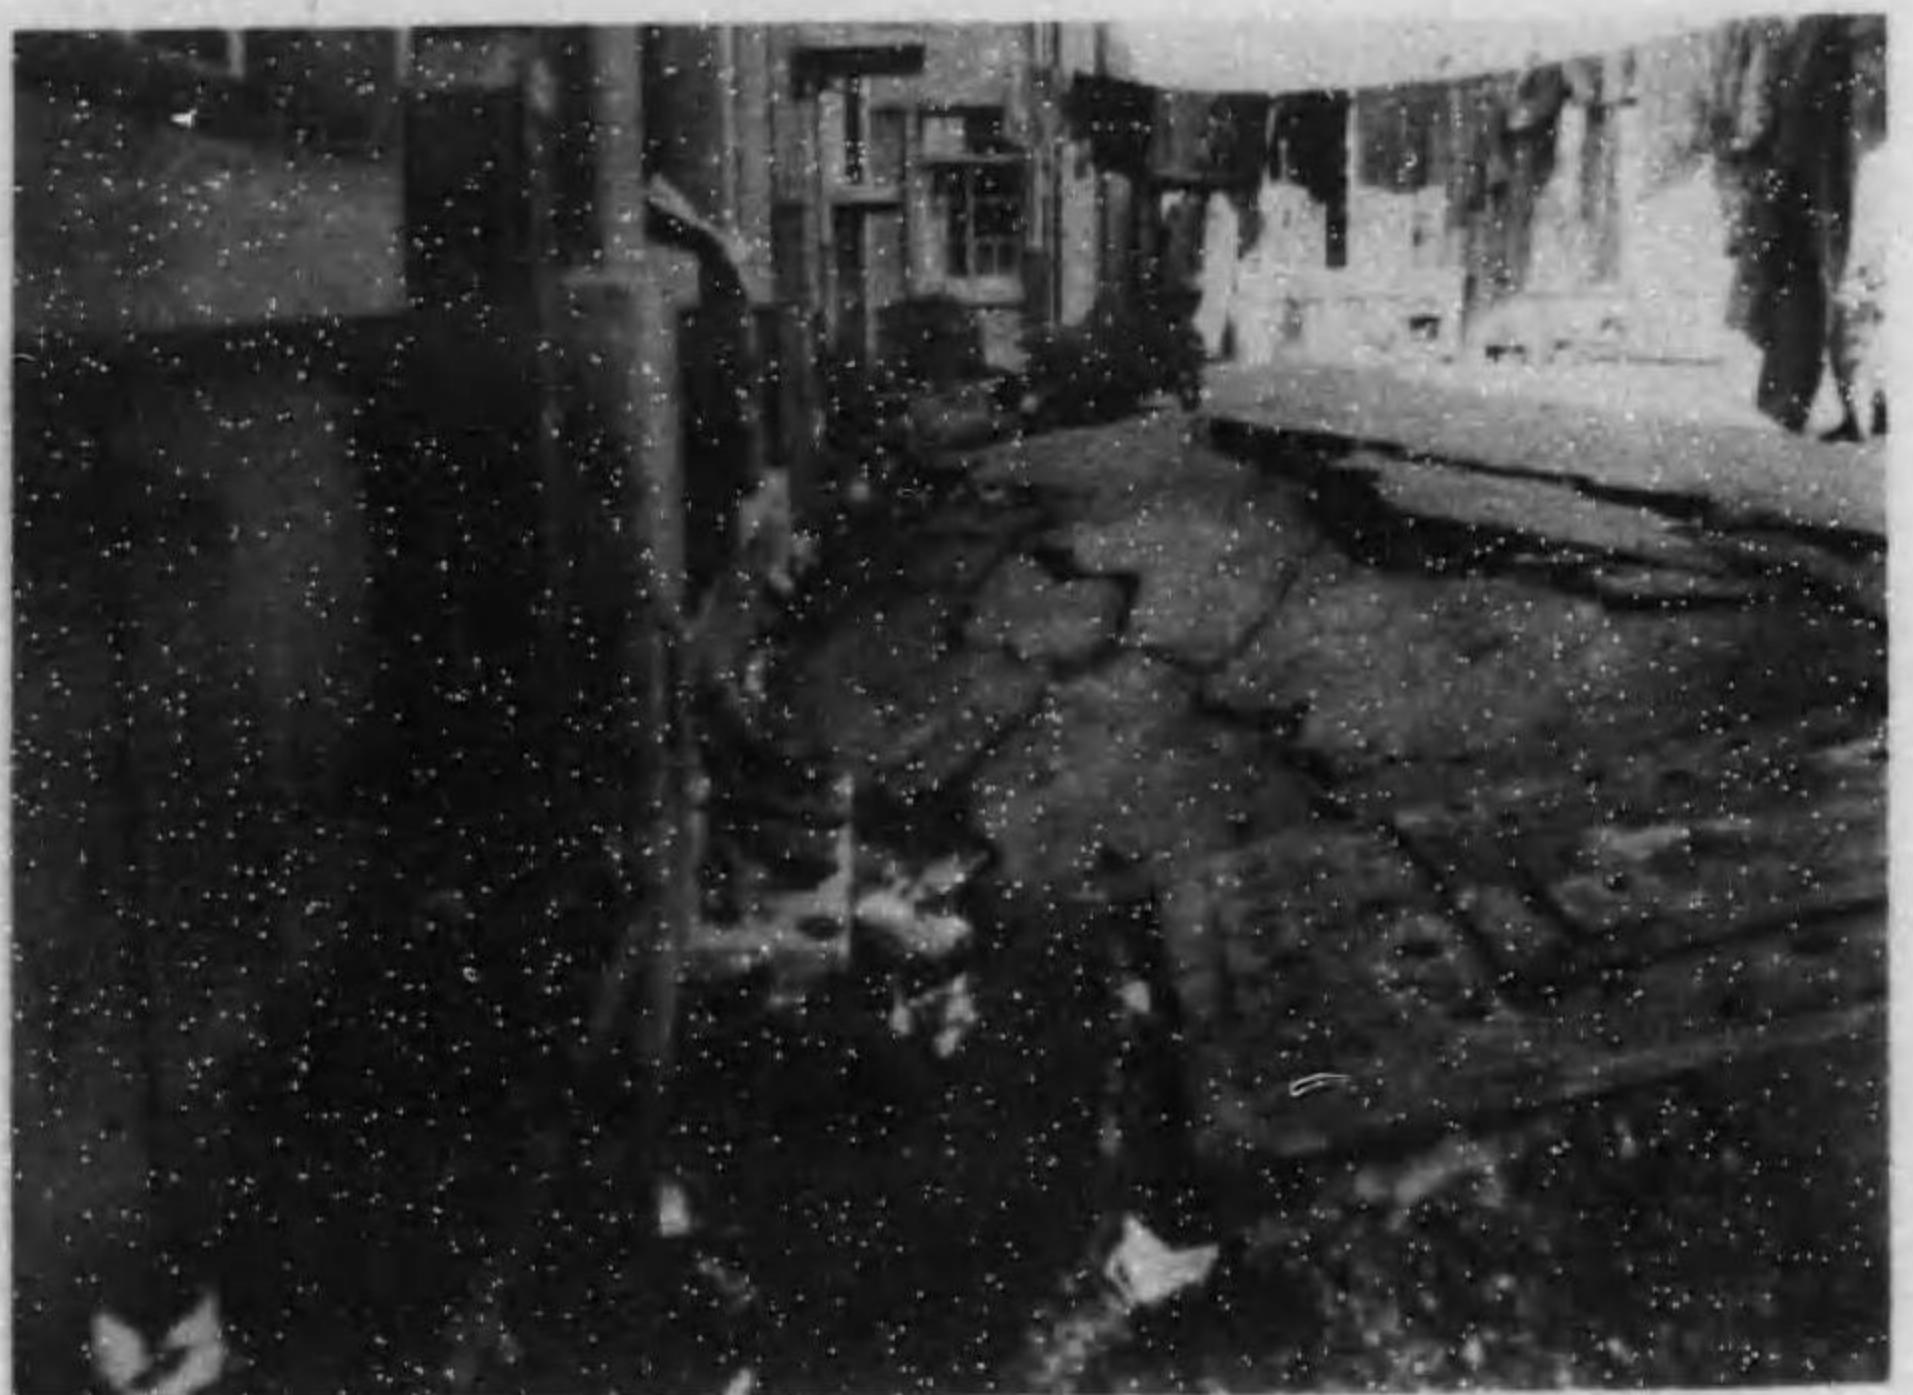
一、建物全體約一尺五寸沈下ス（寫眞參照）、U字形建物ノ入隅ニ縦ニ貫通セル大龜裂アリ、此ノ龜裂三階ニ於テ屋根梁及屋根版ヲ通ジテ外側ニ及ベルヲ認ム、外部柱形ニハ一階窓臺ノ位置ニ於テ略一樣ナル水平龜裂ヲ認メ、又帳壁ト混凝土部トノ間肌離セル箇所アリ、建物ノ南翼ハ隣家ヨリ類焼セシ由

下沈の壁側館本るけ於に庭内

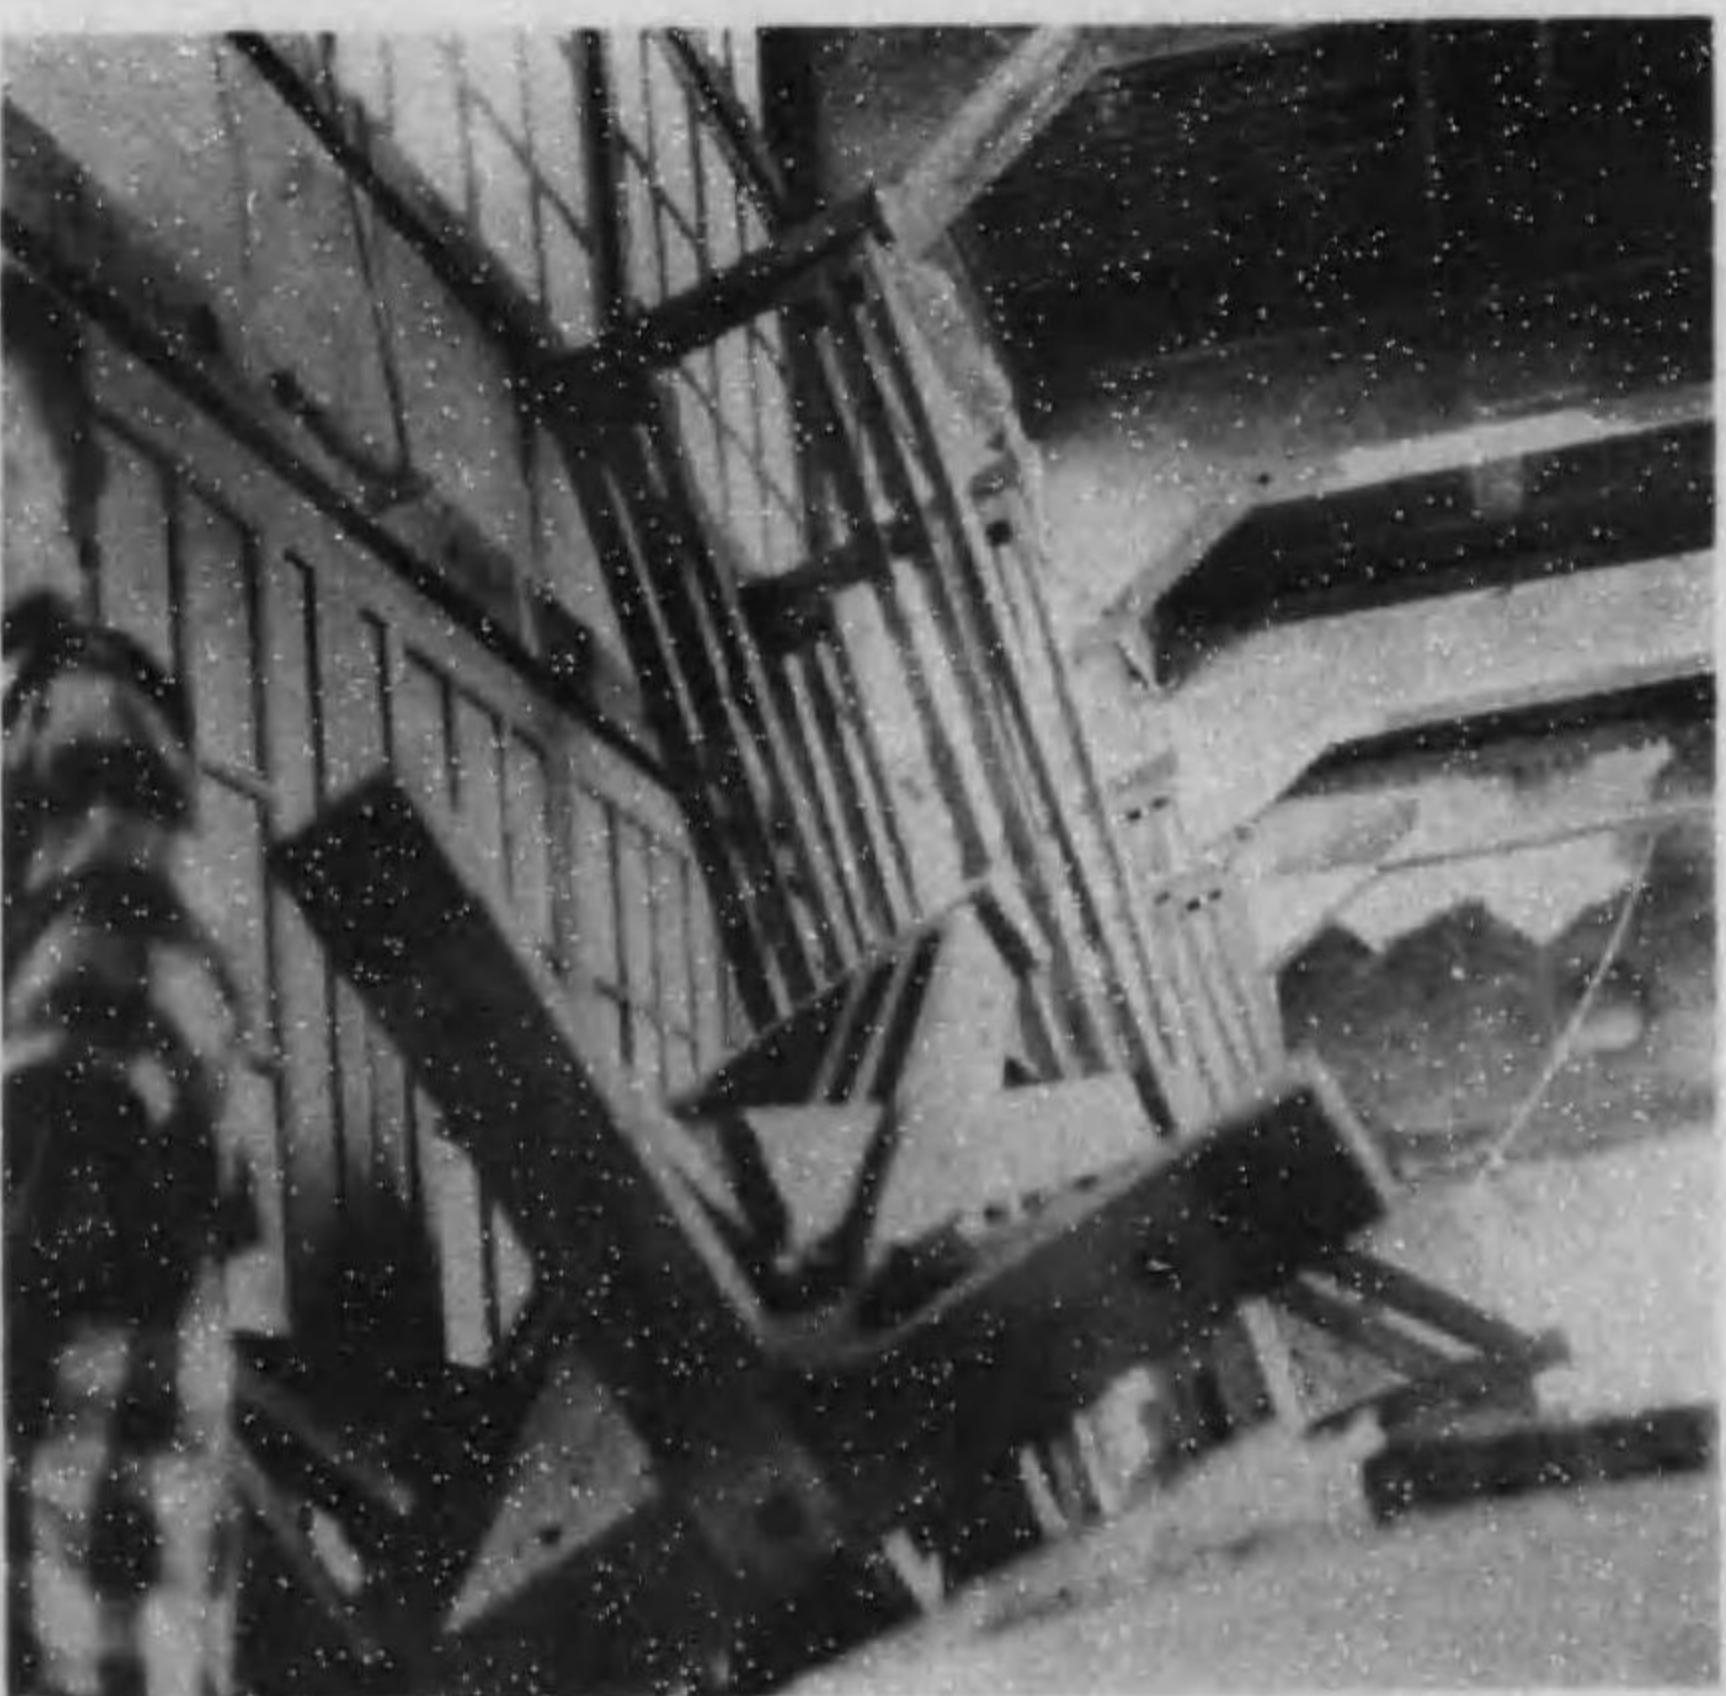
一、附近道路ト本建物トノ沈下ハ略同一ニシテ、地盤ハ良好ナリト云フ能ハズ、本館ハ柱間隔比較的近ク、床ノ大梁小梁ニハ大ナル「ハウンチ」ヲ附シ其斷面大ニ、又教室間ノ間壁ヲモ「コンクリート」造トナセル等、建物剛度ヲ増スニ効アリシモノナラン

下沈の壁側場動運内屋
校學小等高常尋壽

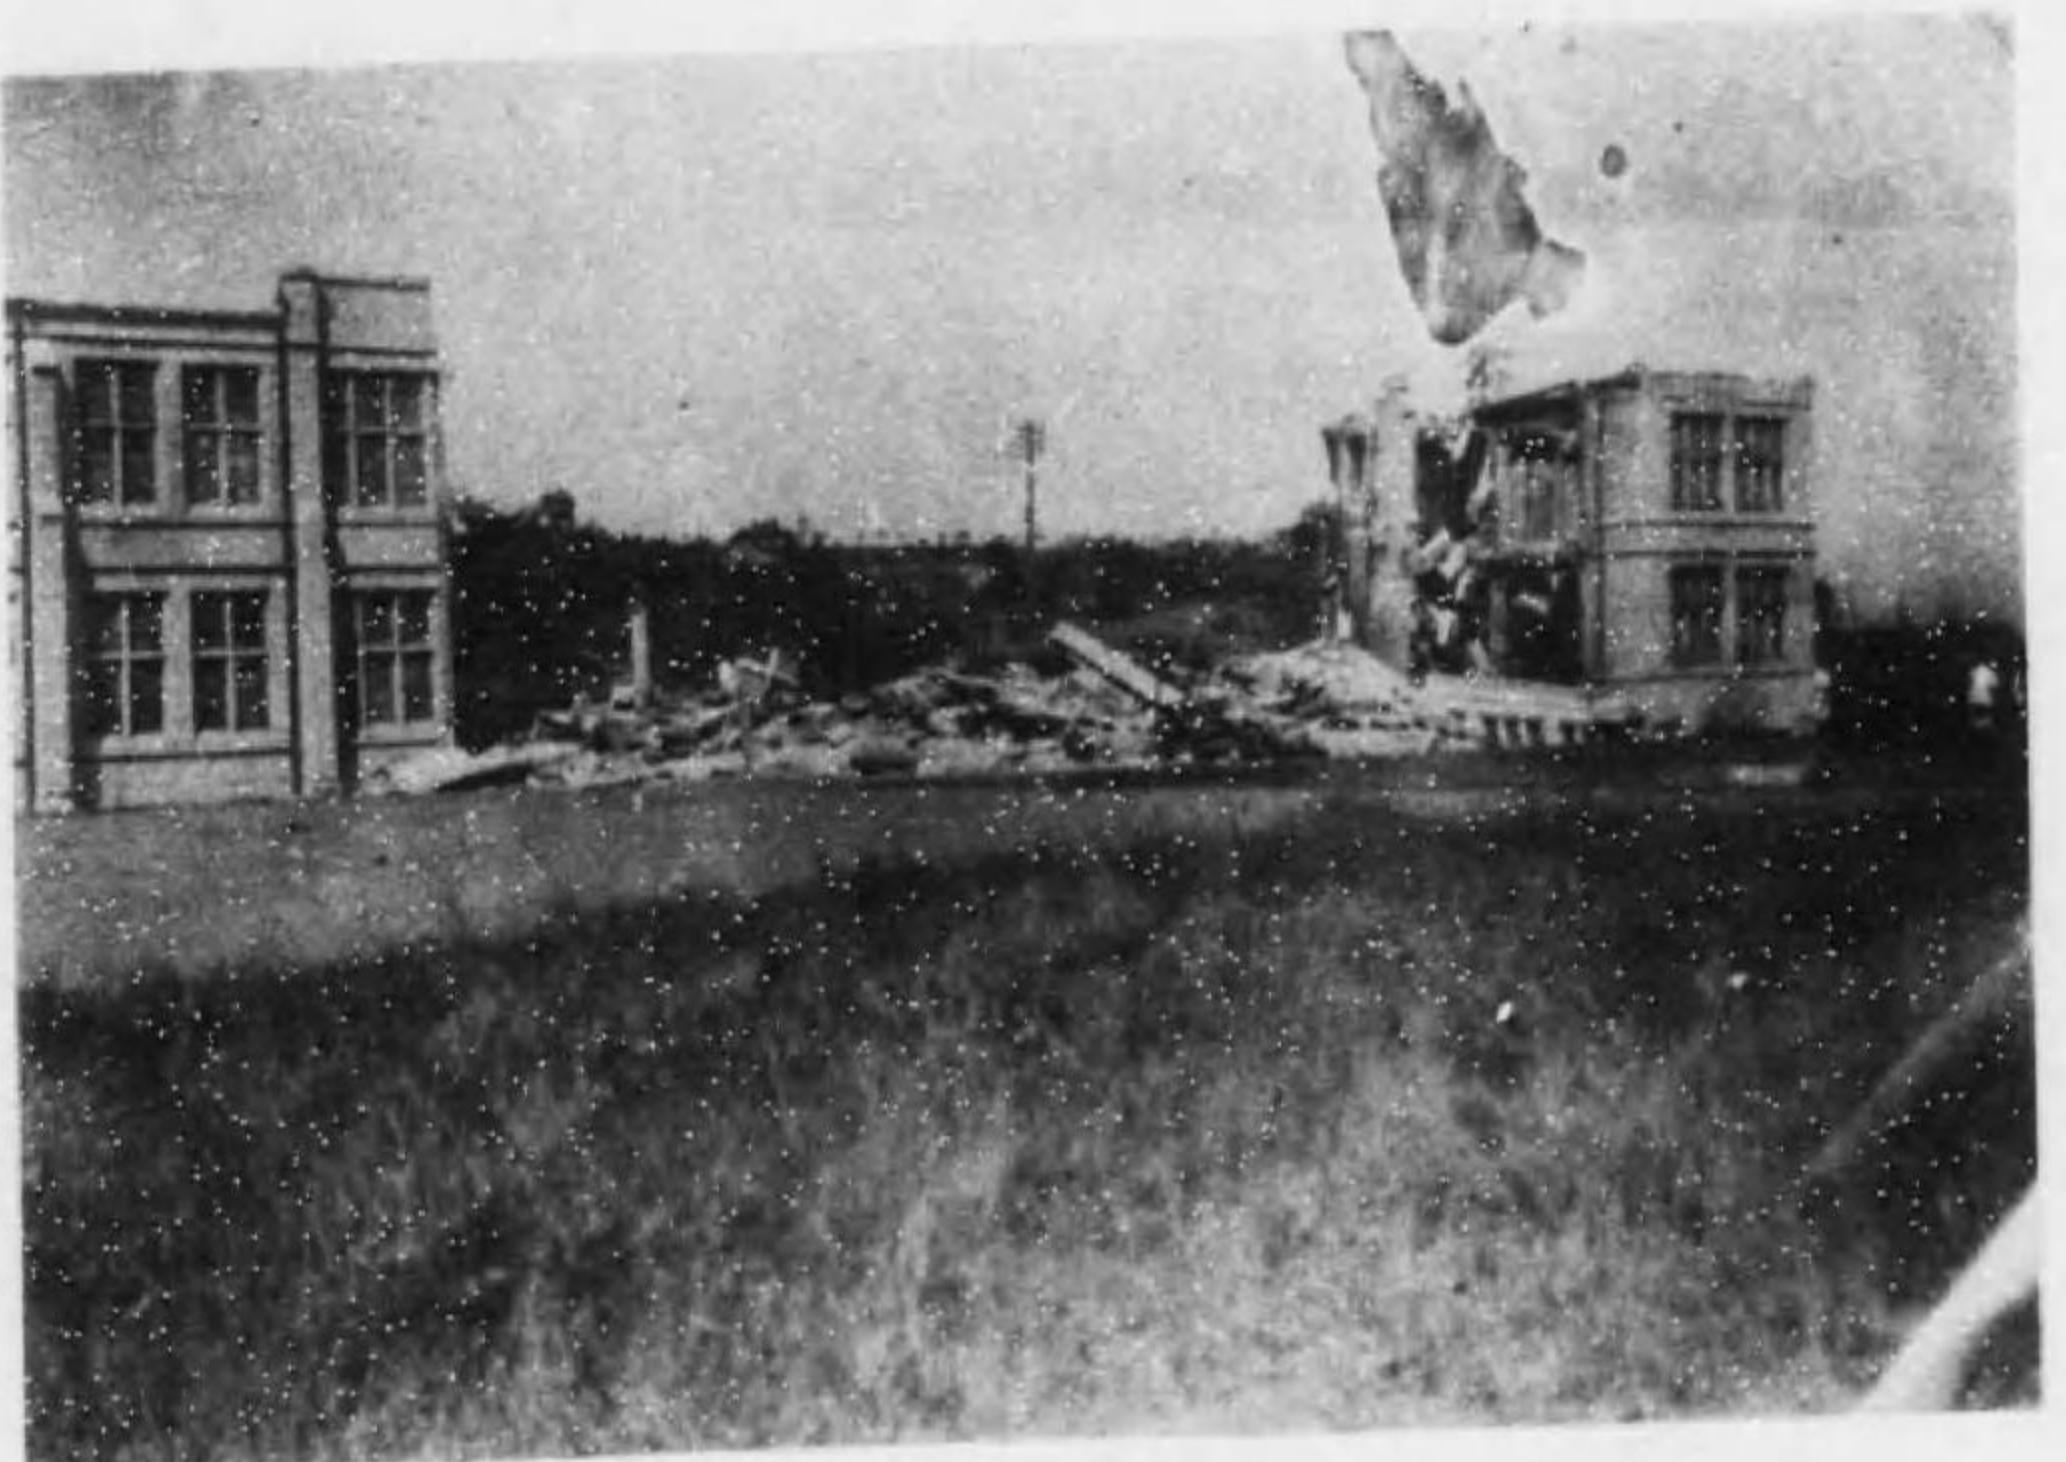
倒壊全貌

- 1、本館内部ハ後方木造渡廊下ヨ
リ類焼シ、兩翼ノ側壁ヲ除ク外
全部倒壊セリ（寫真參照）
- 2、東部地階付ノ部分ハ第一震ニ於
テ南方へ崩壊セル由、左翼「ゲ
ーブル」ハ總テ軒ノ高サニ於テ
挫折シ「ゲーブル」ノ頂上ハ建

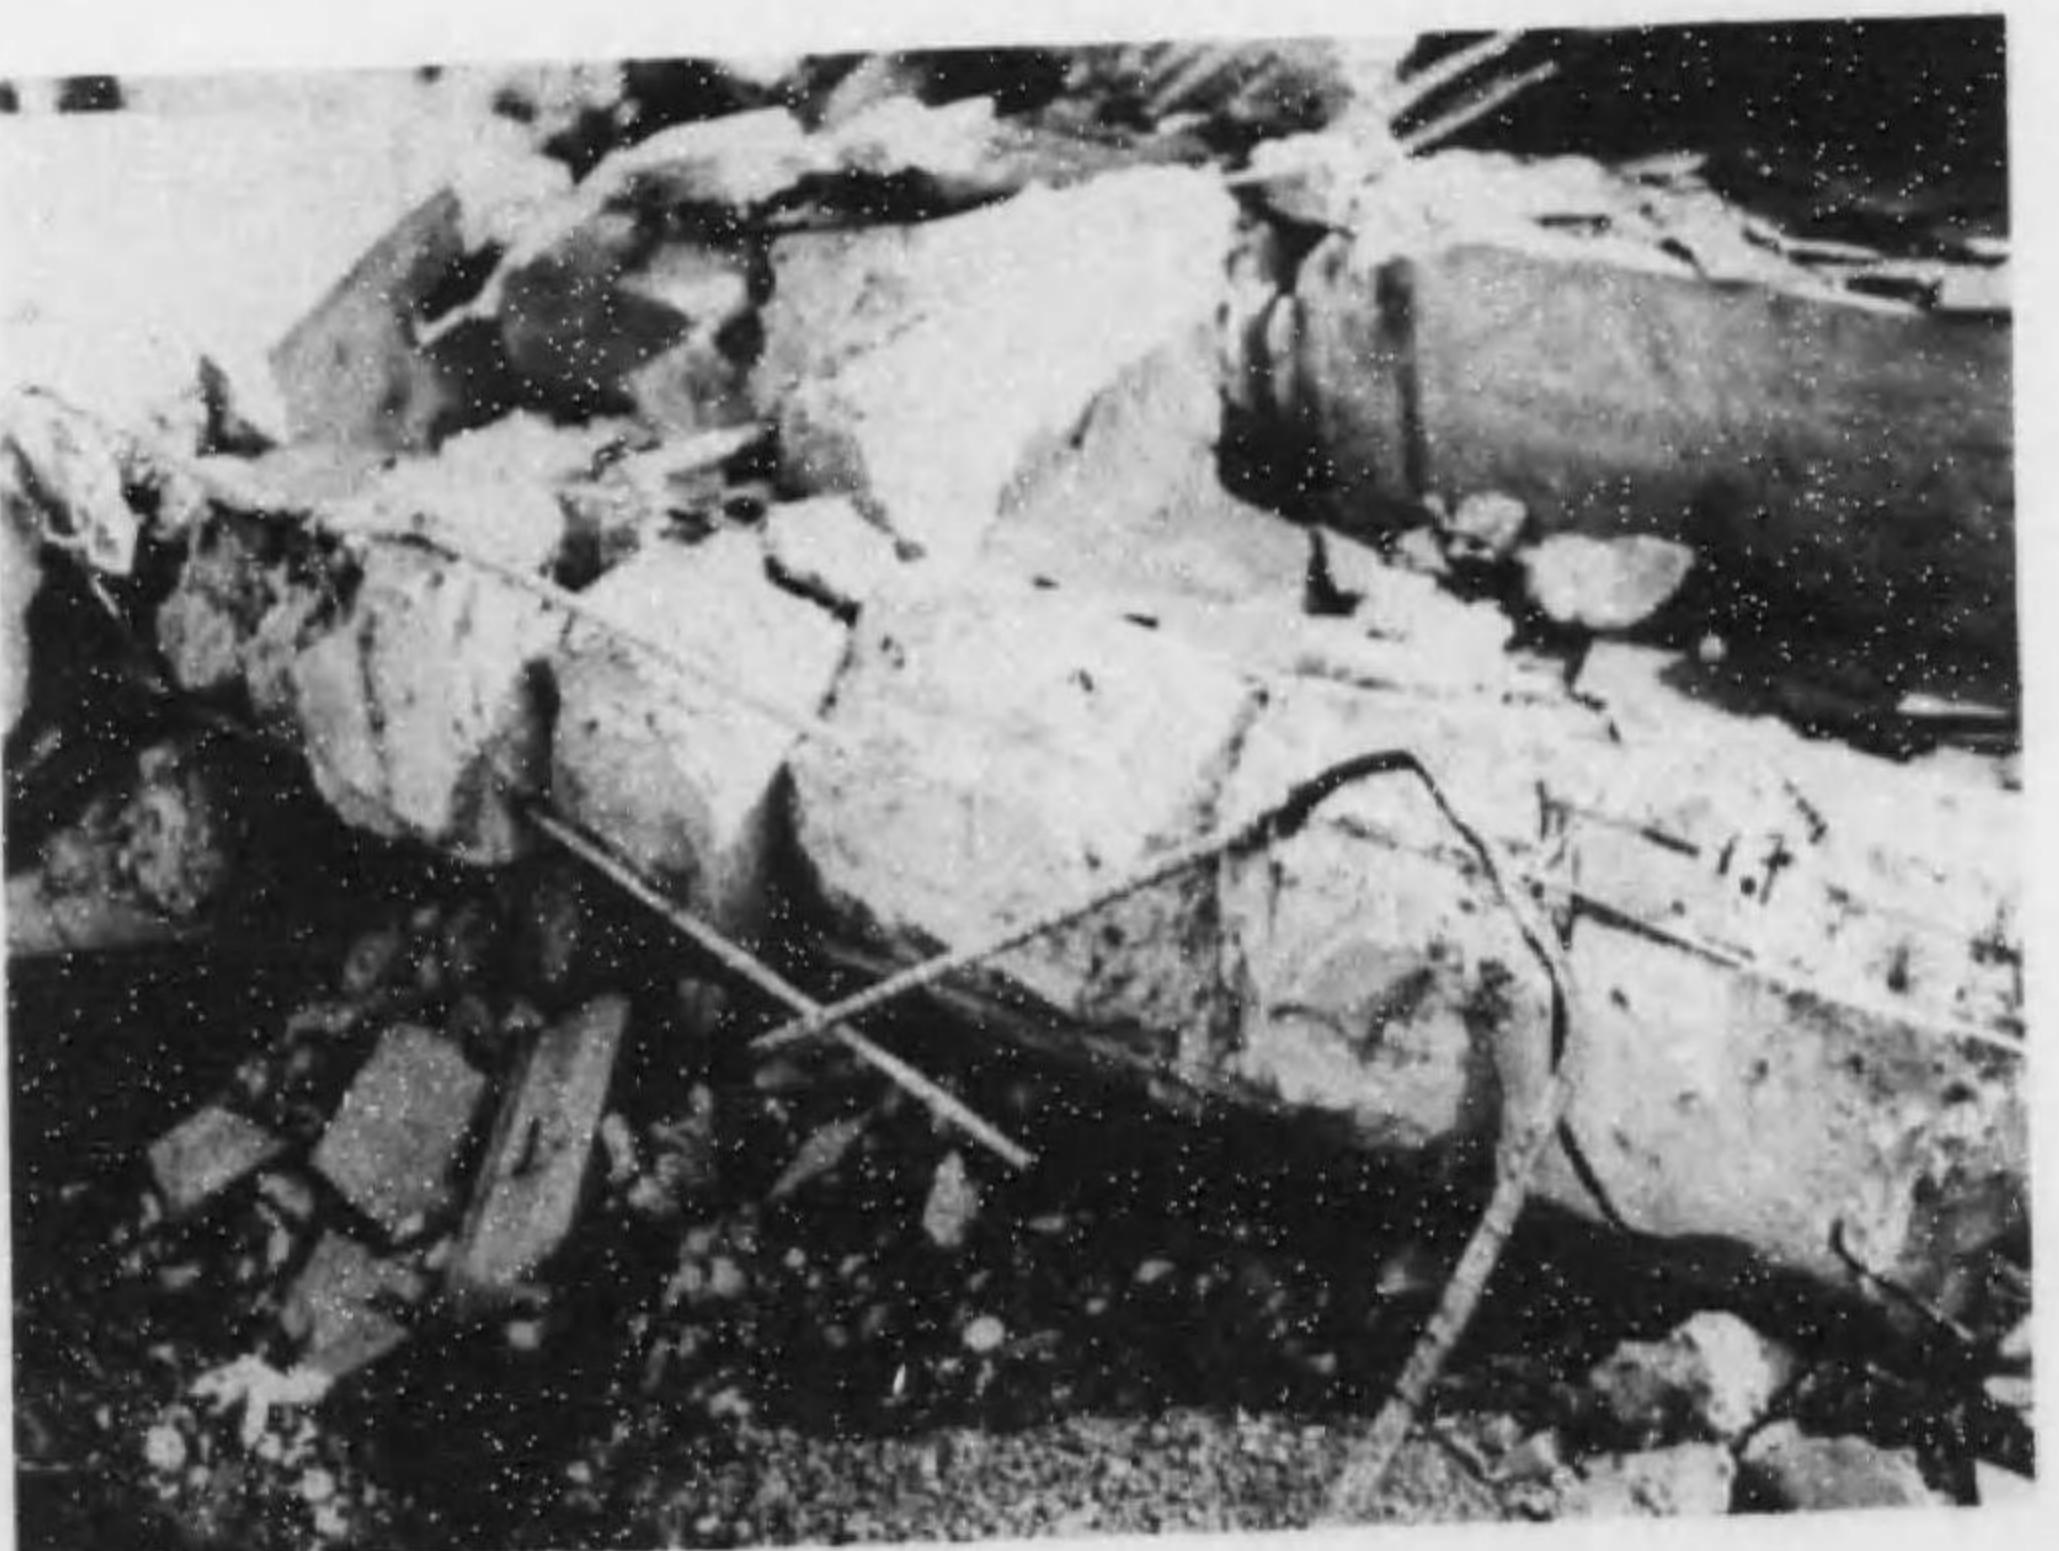
倒壊柱脚
東側院内

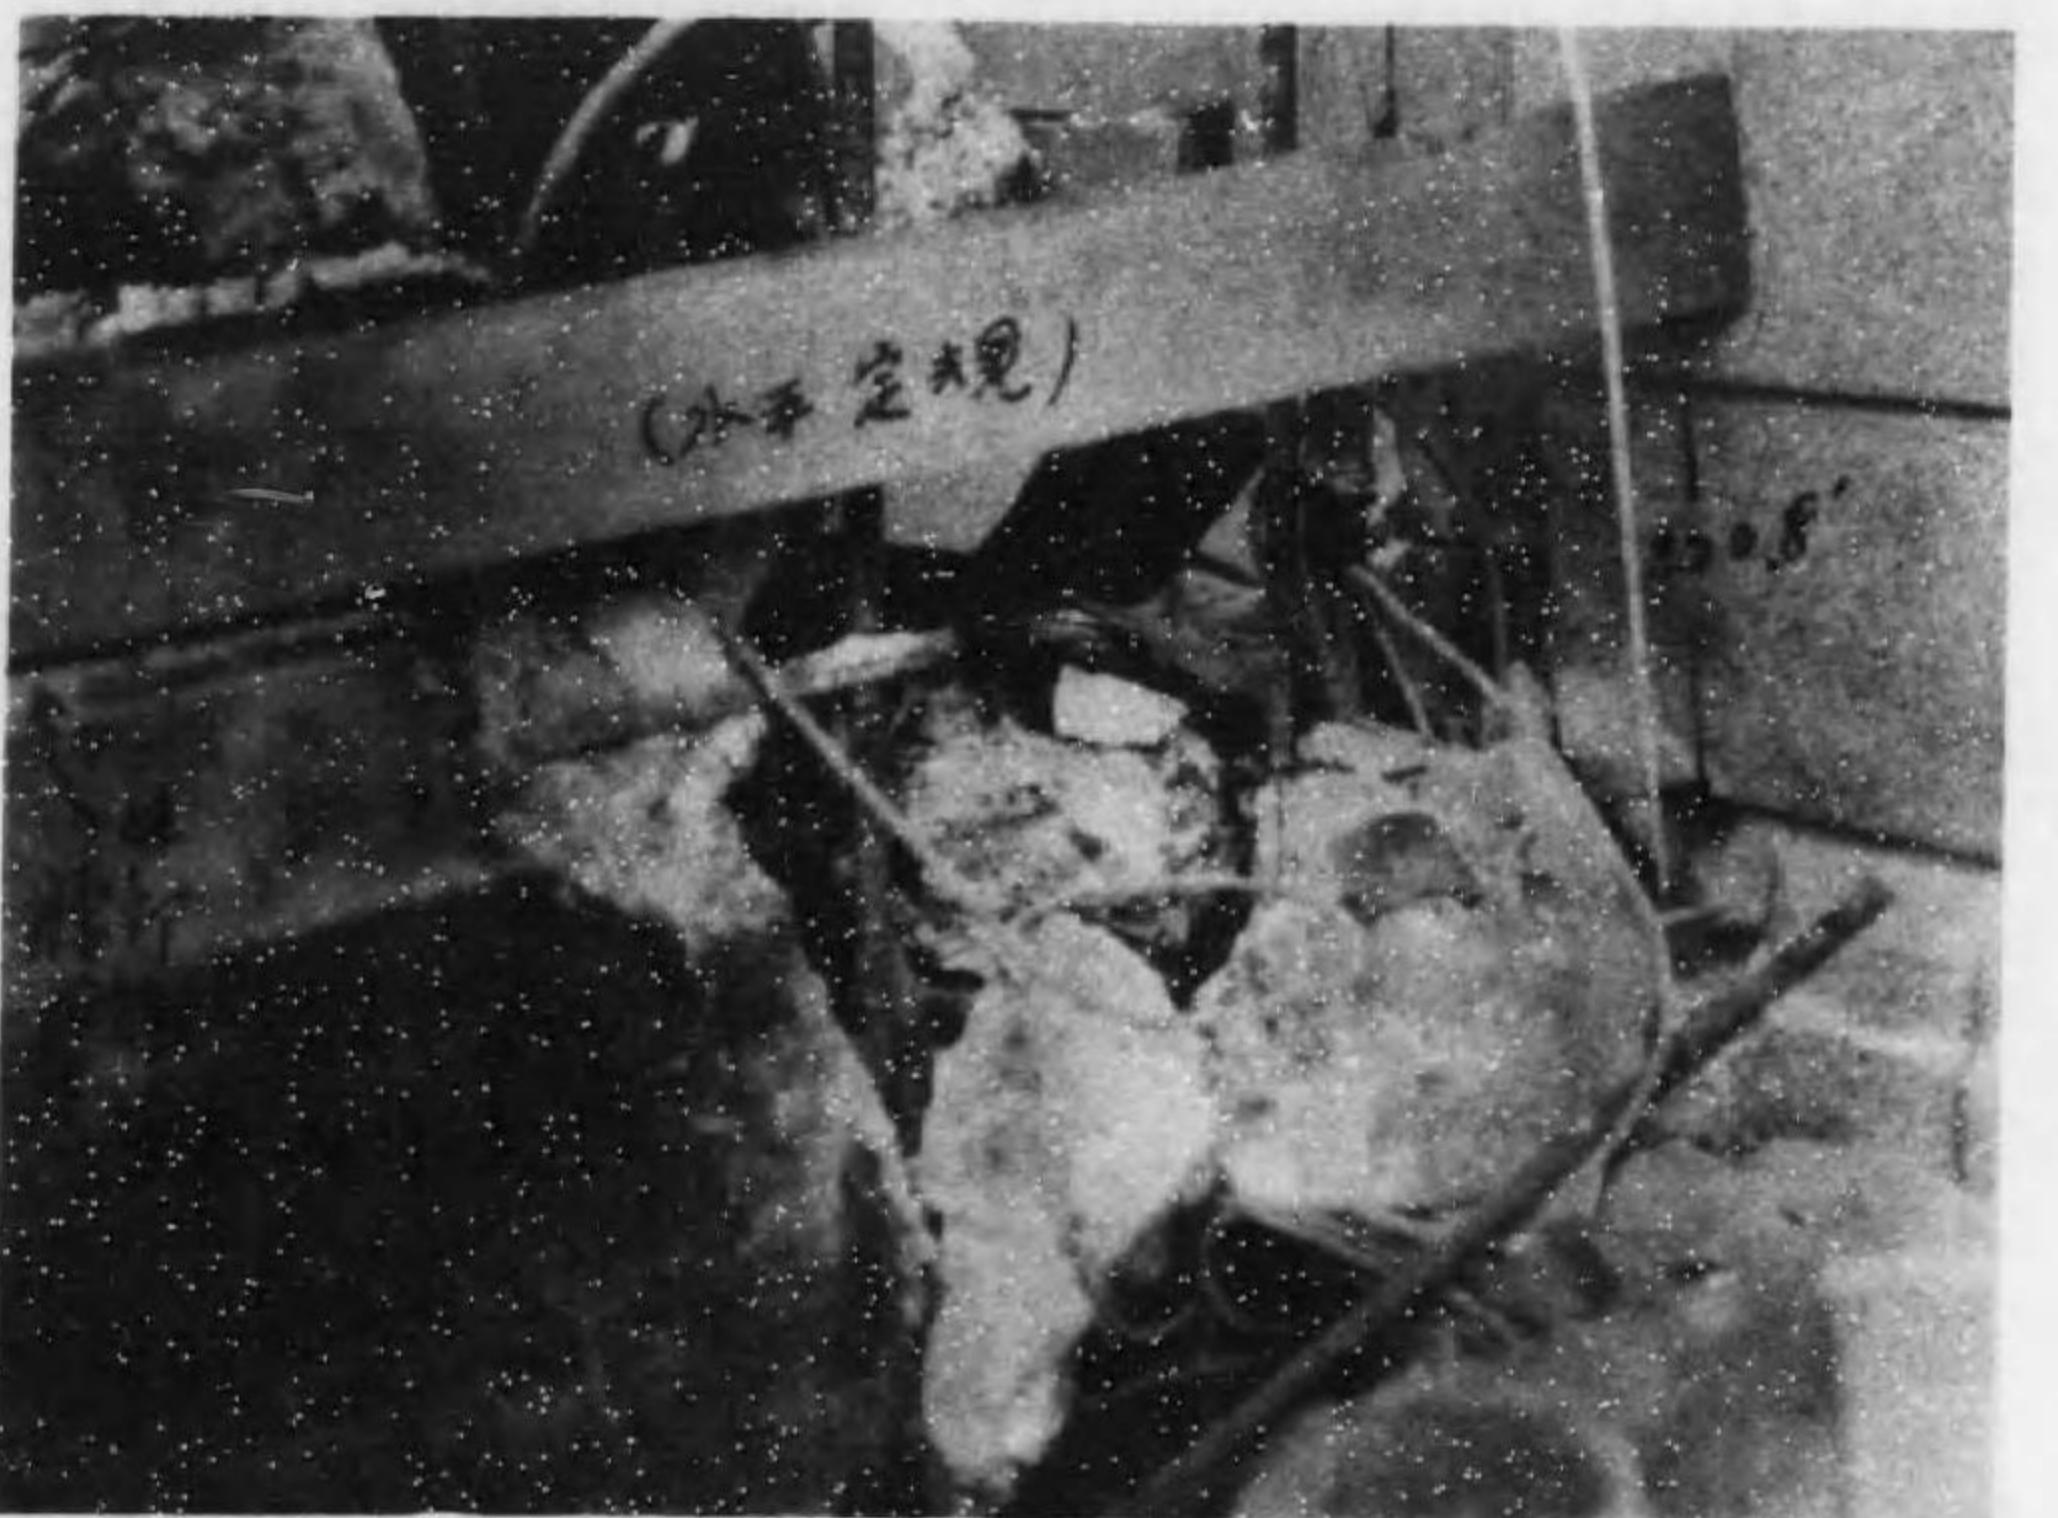
下沈の側裏翼右館本

一、各翼南面ノ側壁ハ約三寸ノ不同沈下アリ、同北面根石丁形取合セノ部分ハ約八寸ノ沈下ヲ示セリ、(寫真參照)

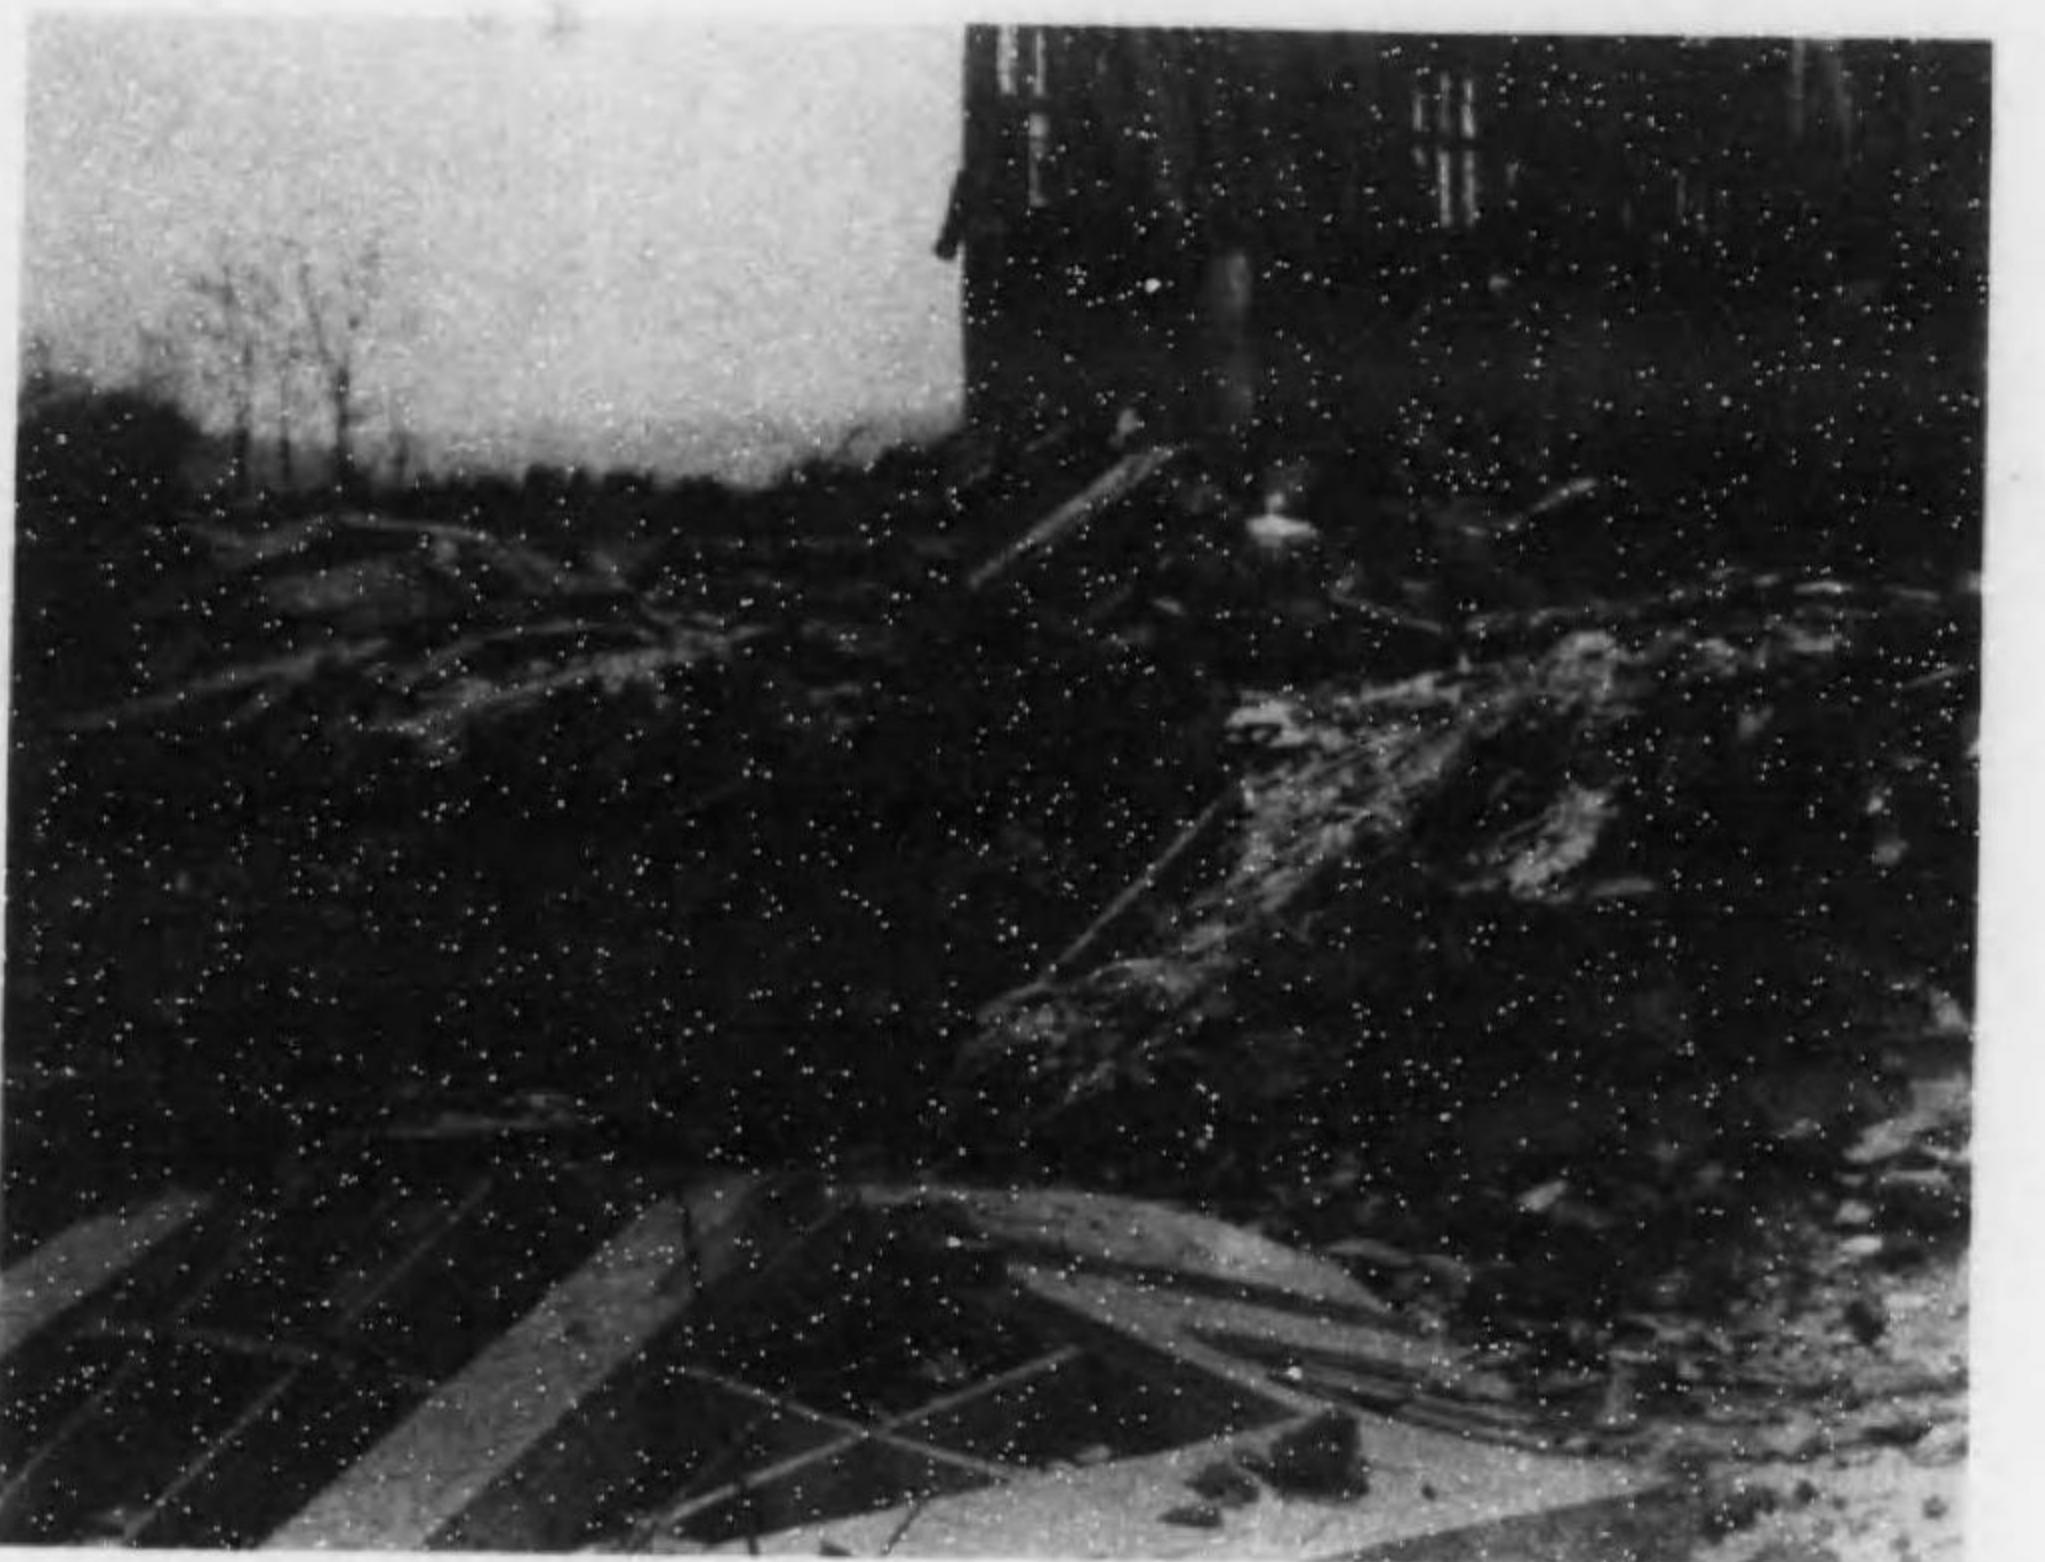
潰崩の壁側
