日本赤十字社

大震災正震害及火害之研究 終

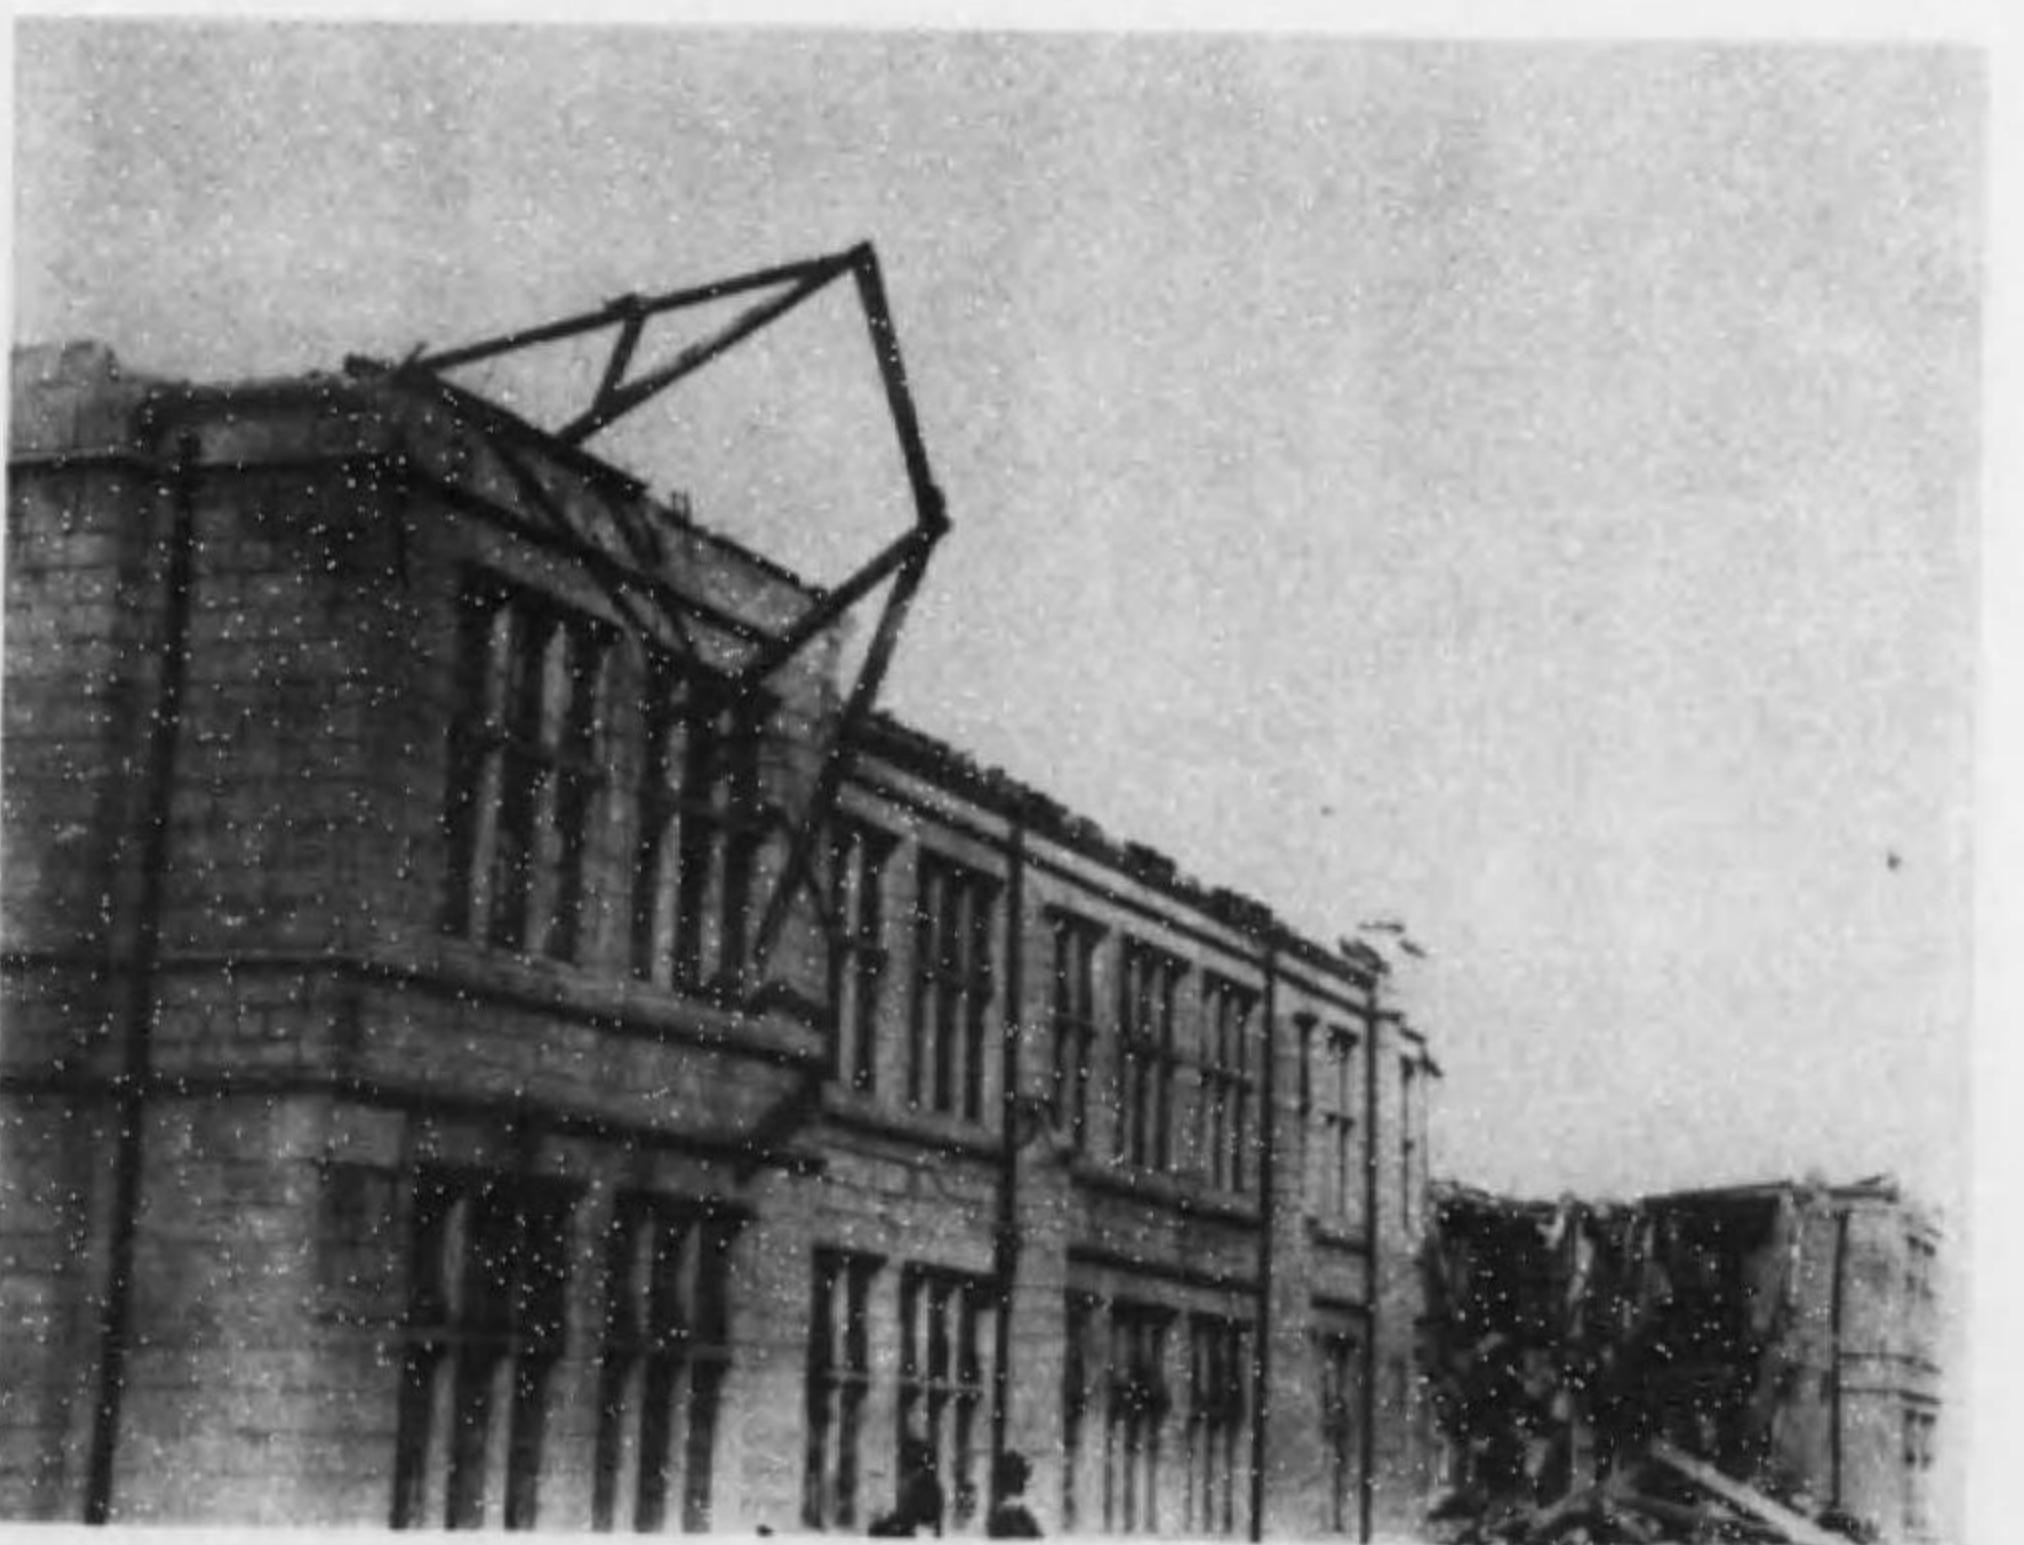
落墜のルブーク根屋
院學東關

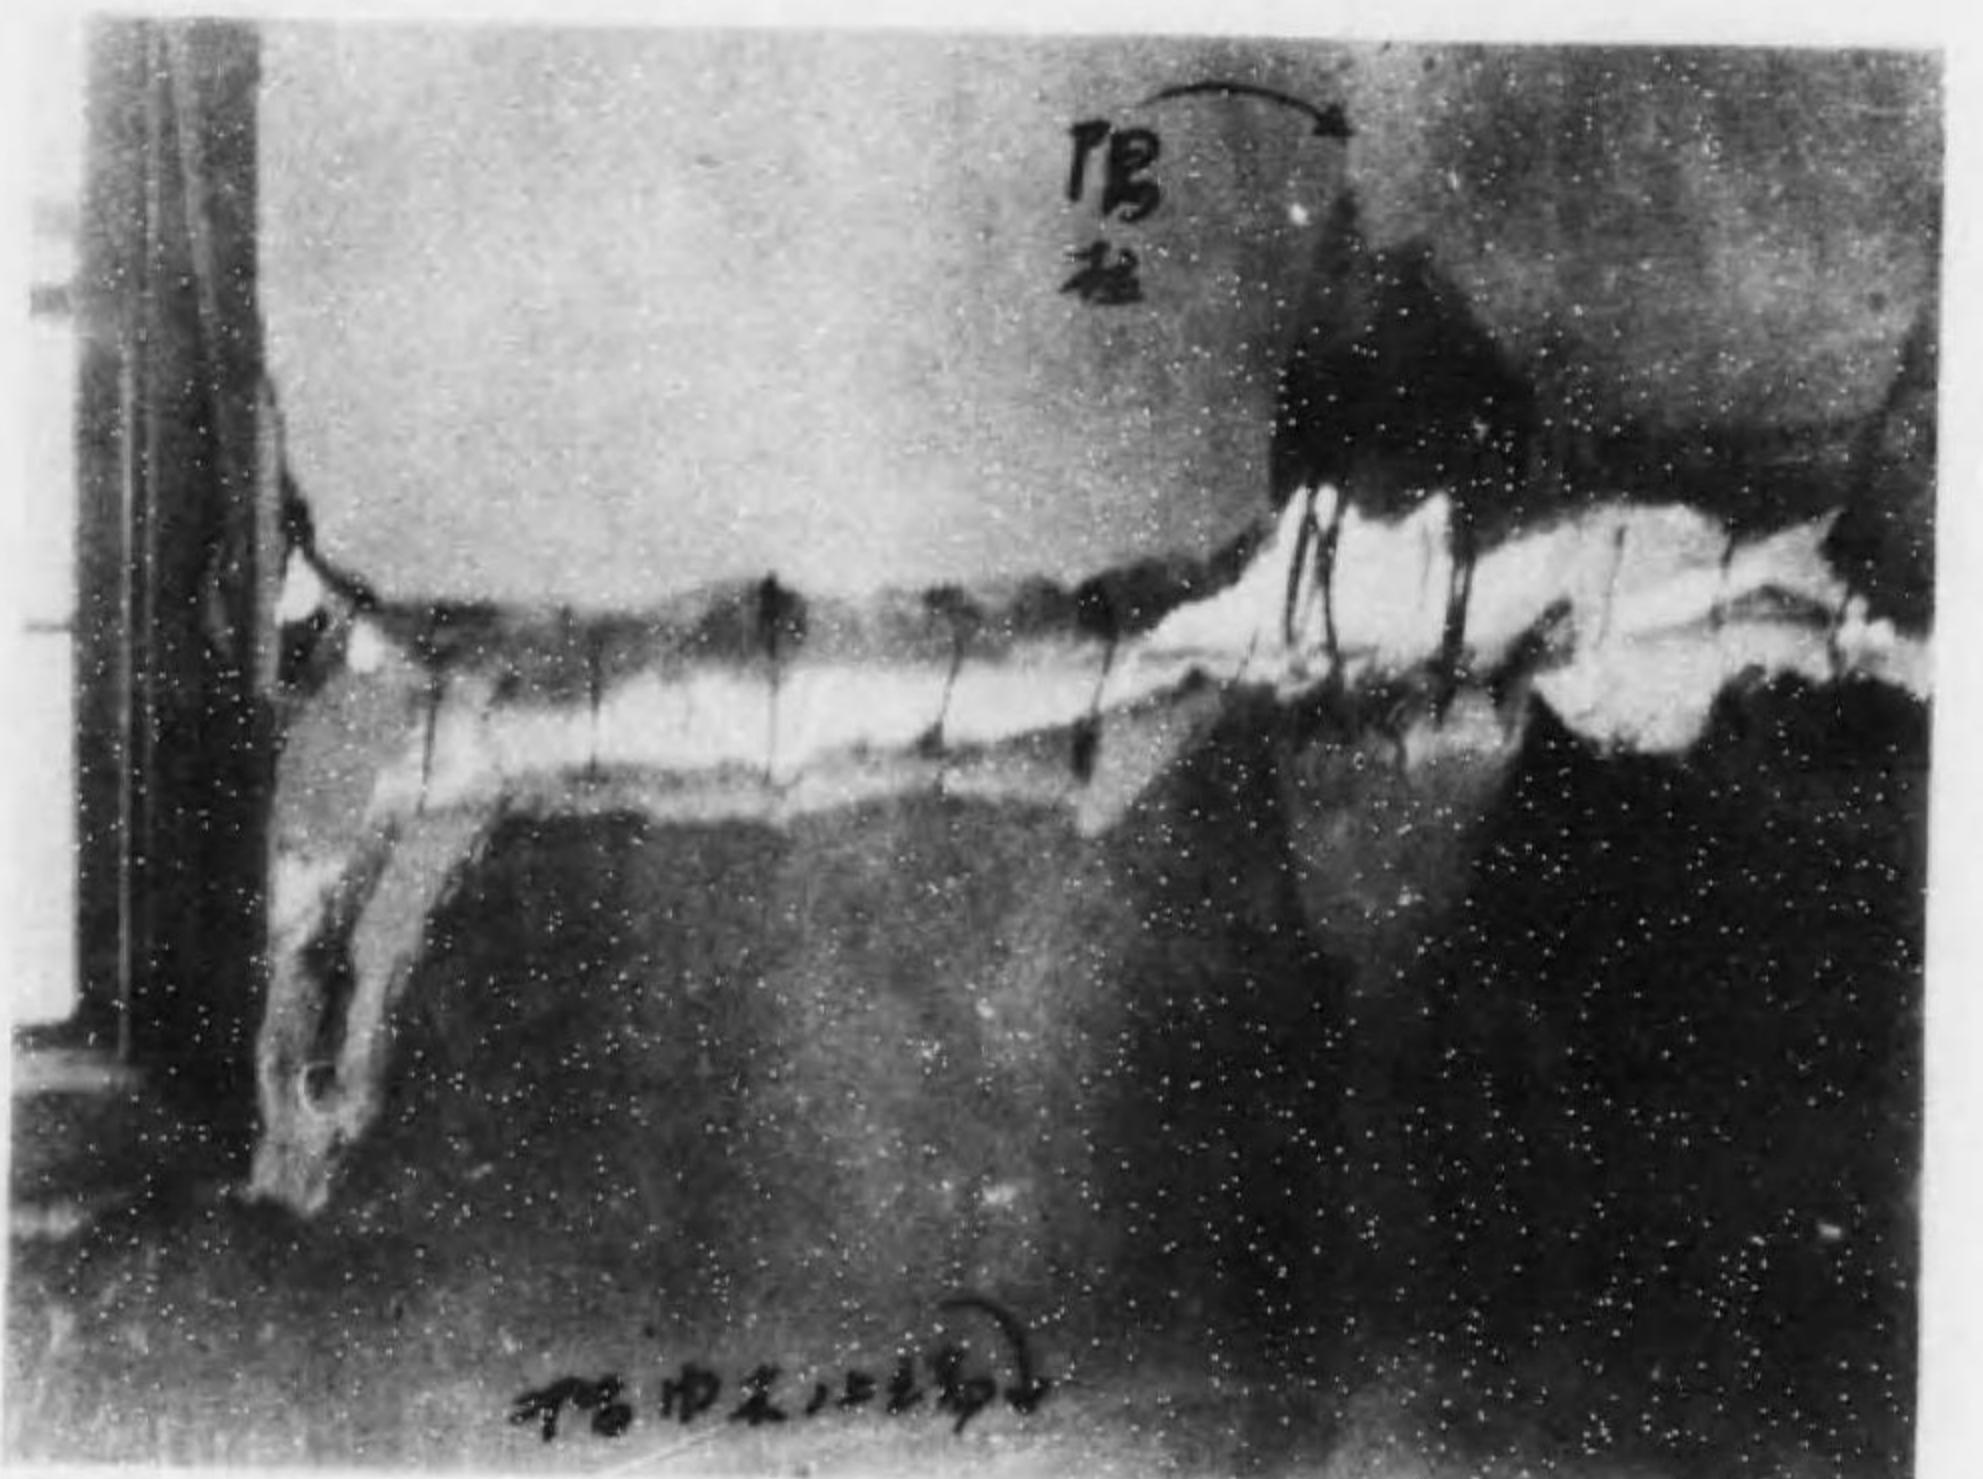
(内害) 壊破の端東 舍兵

破損ノ主ナルモノハ兩妻ニアル水平龜裂(殊ニ西端最モ甚シ)ノ大ナルモノ及階段室(三箇所)踊場
上ノ崩壊等ニシテ、其ノ他隅柱ト壁トノ取付ニハ恰モ煉瓦造ニ於ケルガ如キ縦ノ大龜裂アリ、窓
(木製上下障子)廻リノ破壊龜裂ハ一般ニ甚シク中ニハ脱出シタルモノアリ、二連窓方立ハ「コン
クリート」全ク崩壊シ縦鐵筋ノ露出シテ曲レルヲ見ルノミ

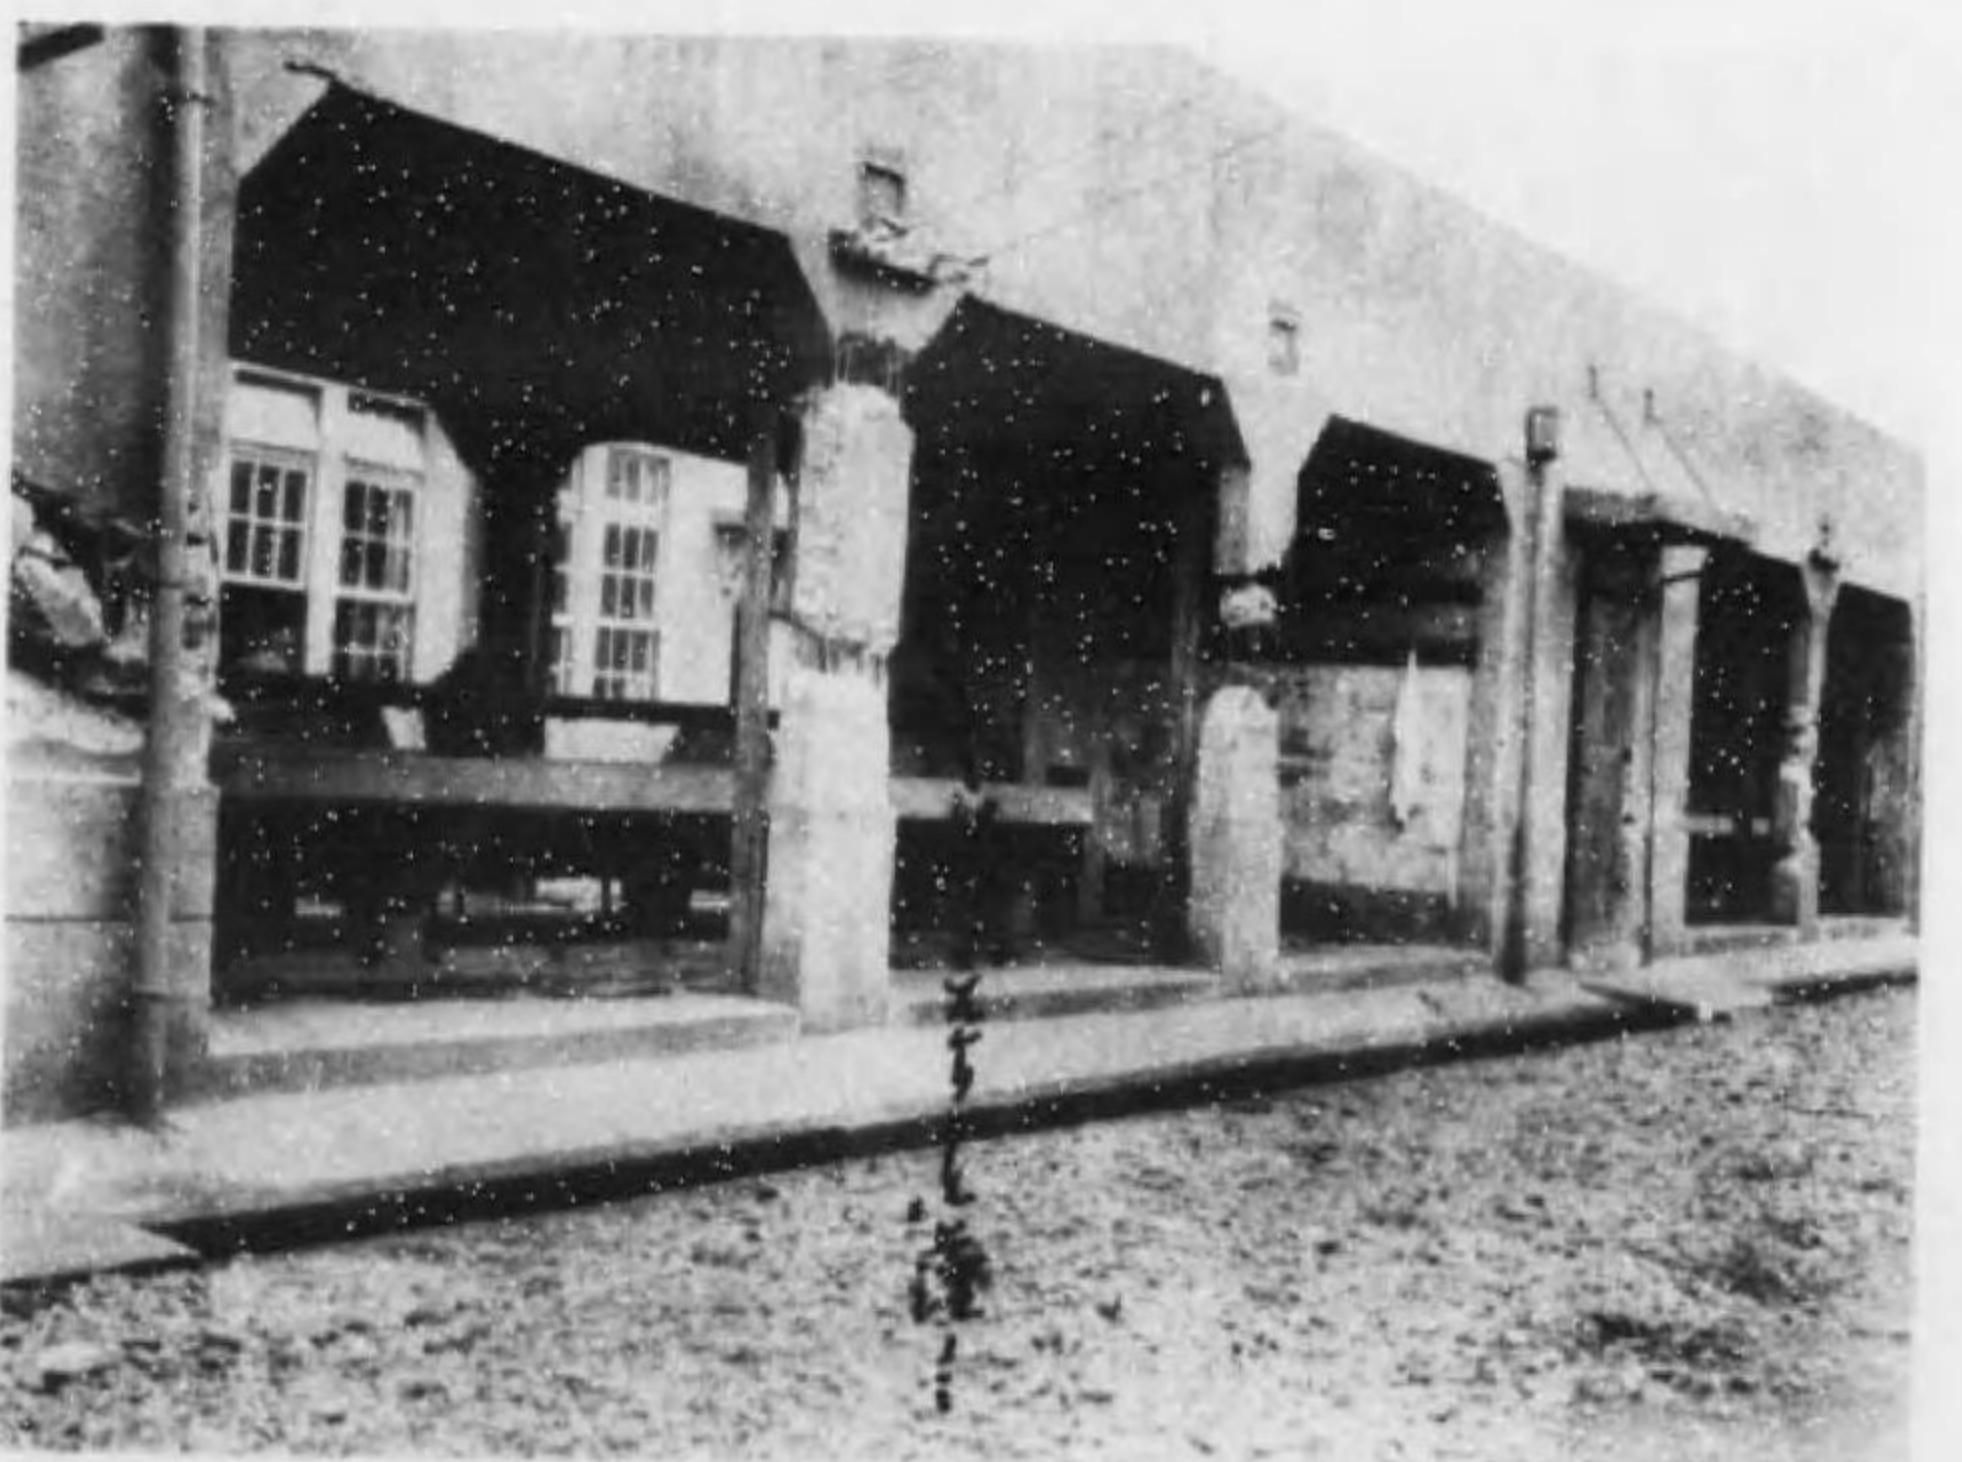
折挫の柱側揚柵洗面洗
舍兵隊大五第行飛軍陸

一、炊事場、浴室、洗面洗濯場—其ノ被害ハ兵舎ノ如ク甚シカラザルモ、側獨立柱ノ目通高ニ於テ
挫折セルモノ多シ、炊事場上部明取上屋(鐵筋「コンクリート」造)ハ其ノ儘横倒シニ本家屋根上
ニ倒レタリ

柱ノ挫折セル狀態ハ、寫眞ノ如ク其ノ部分ハ厚五寸ヨリ一尺五寸位ノ間水分多キ「コンクリート」

ノ上澄ニ溜ルガ如キ灰狀ノ塊ニテ柱全斷面ヲ充タサレタリ

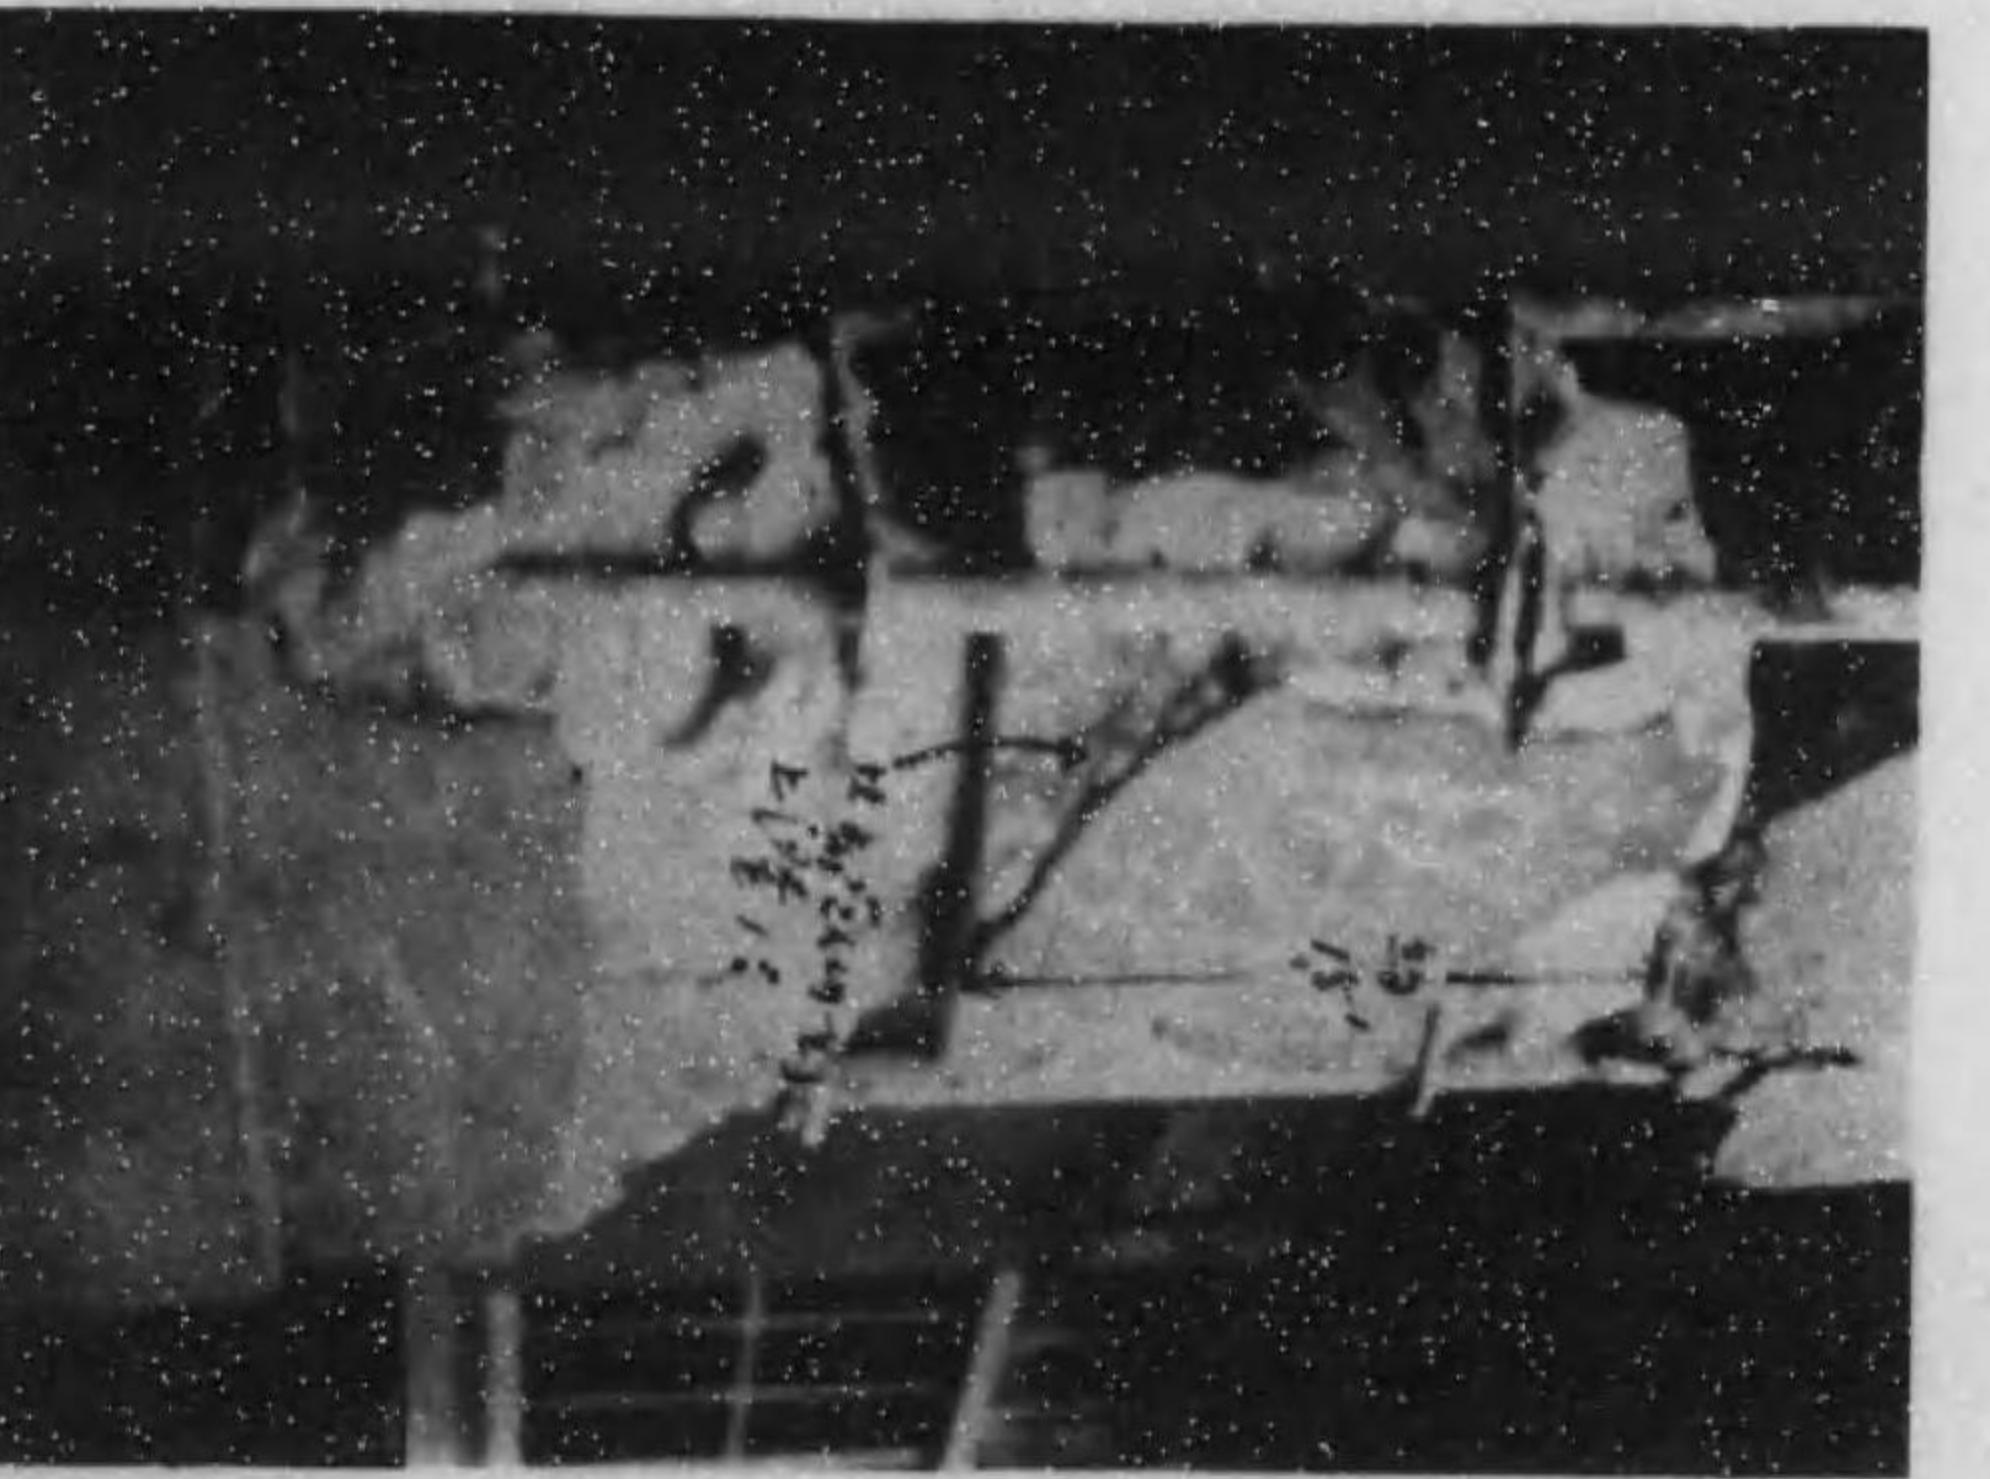
折挫の柱立高側裏場事候

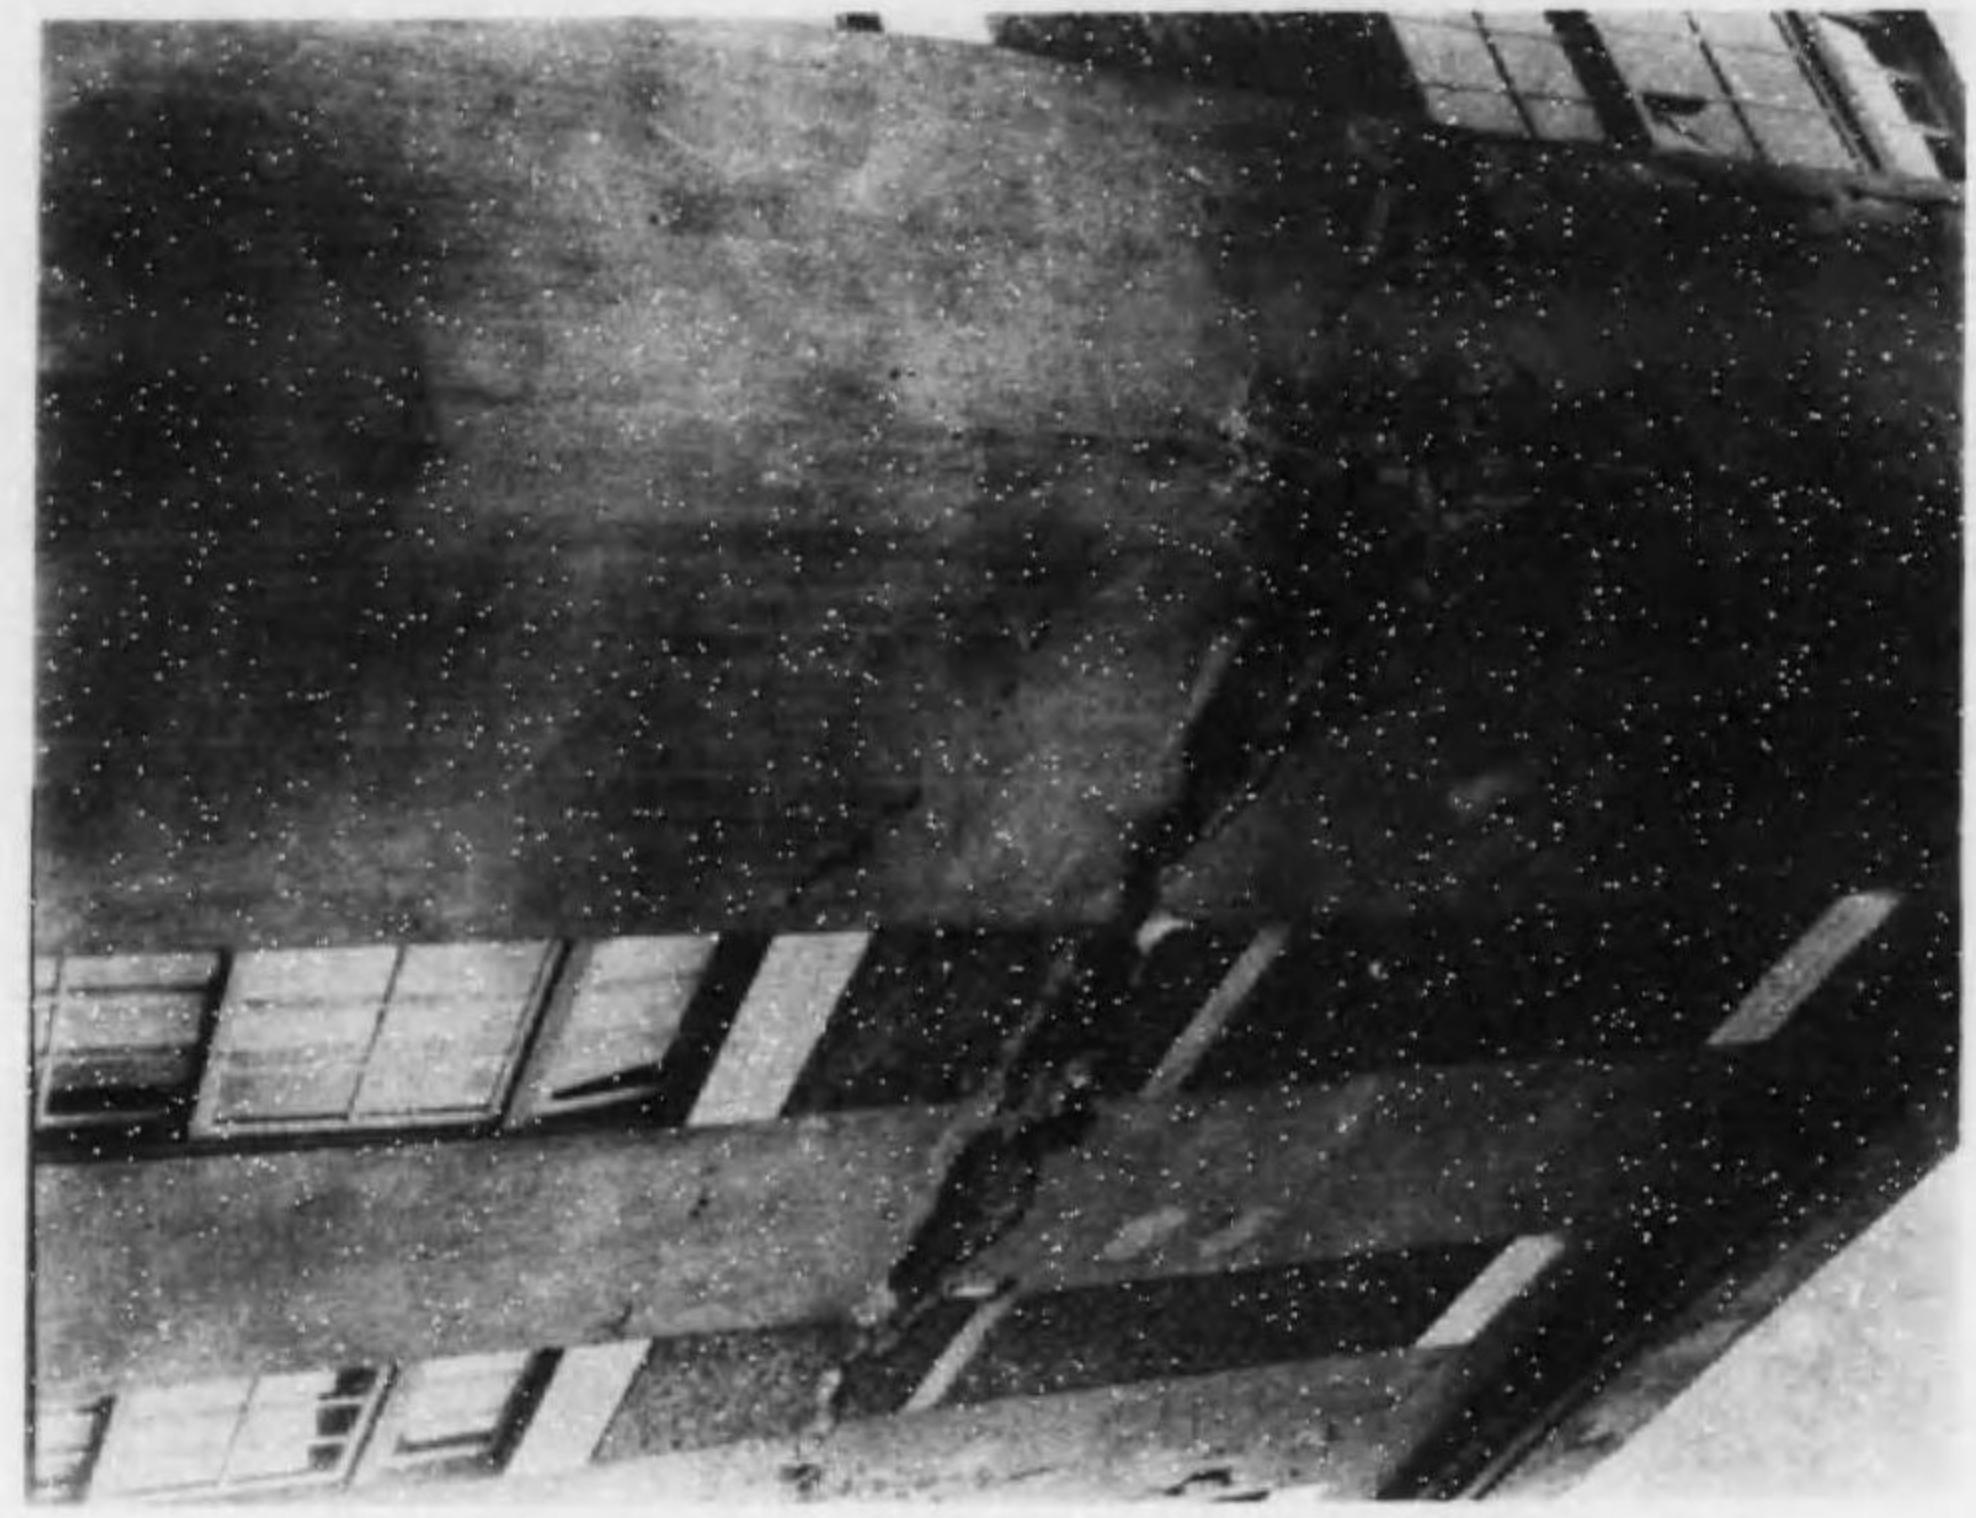
撃破の桂陽端西同

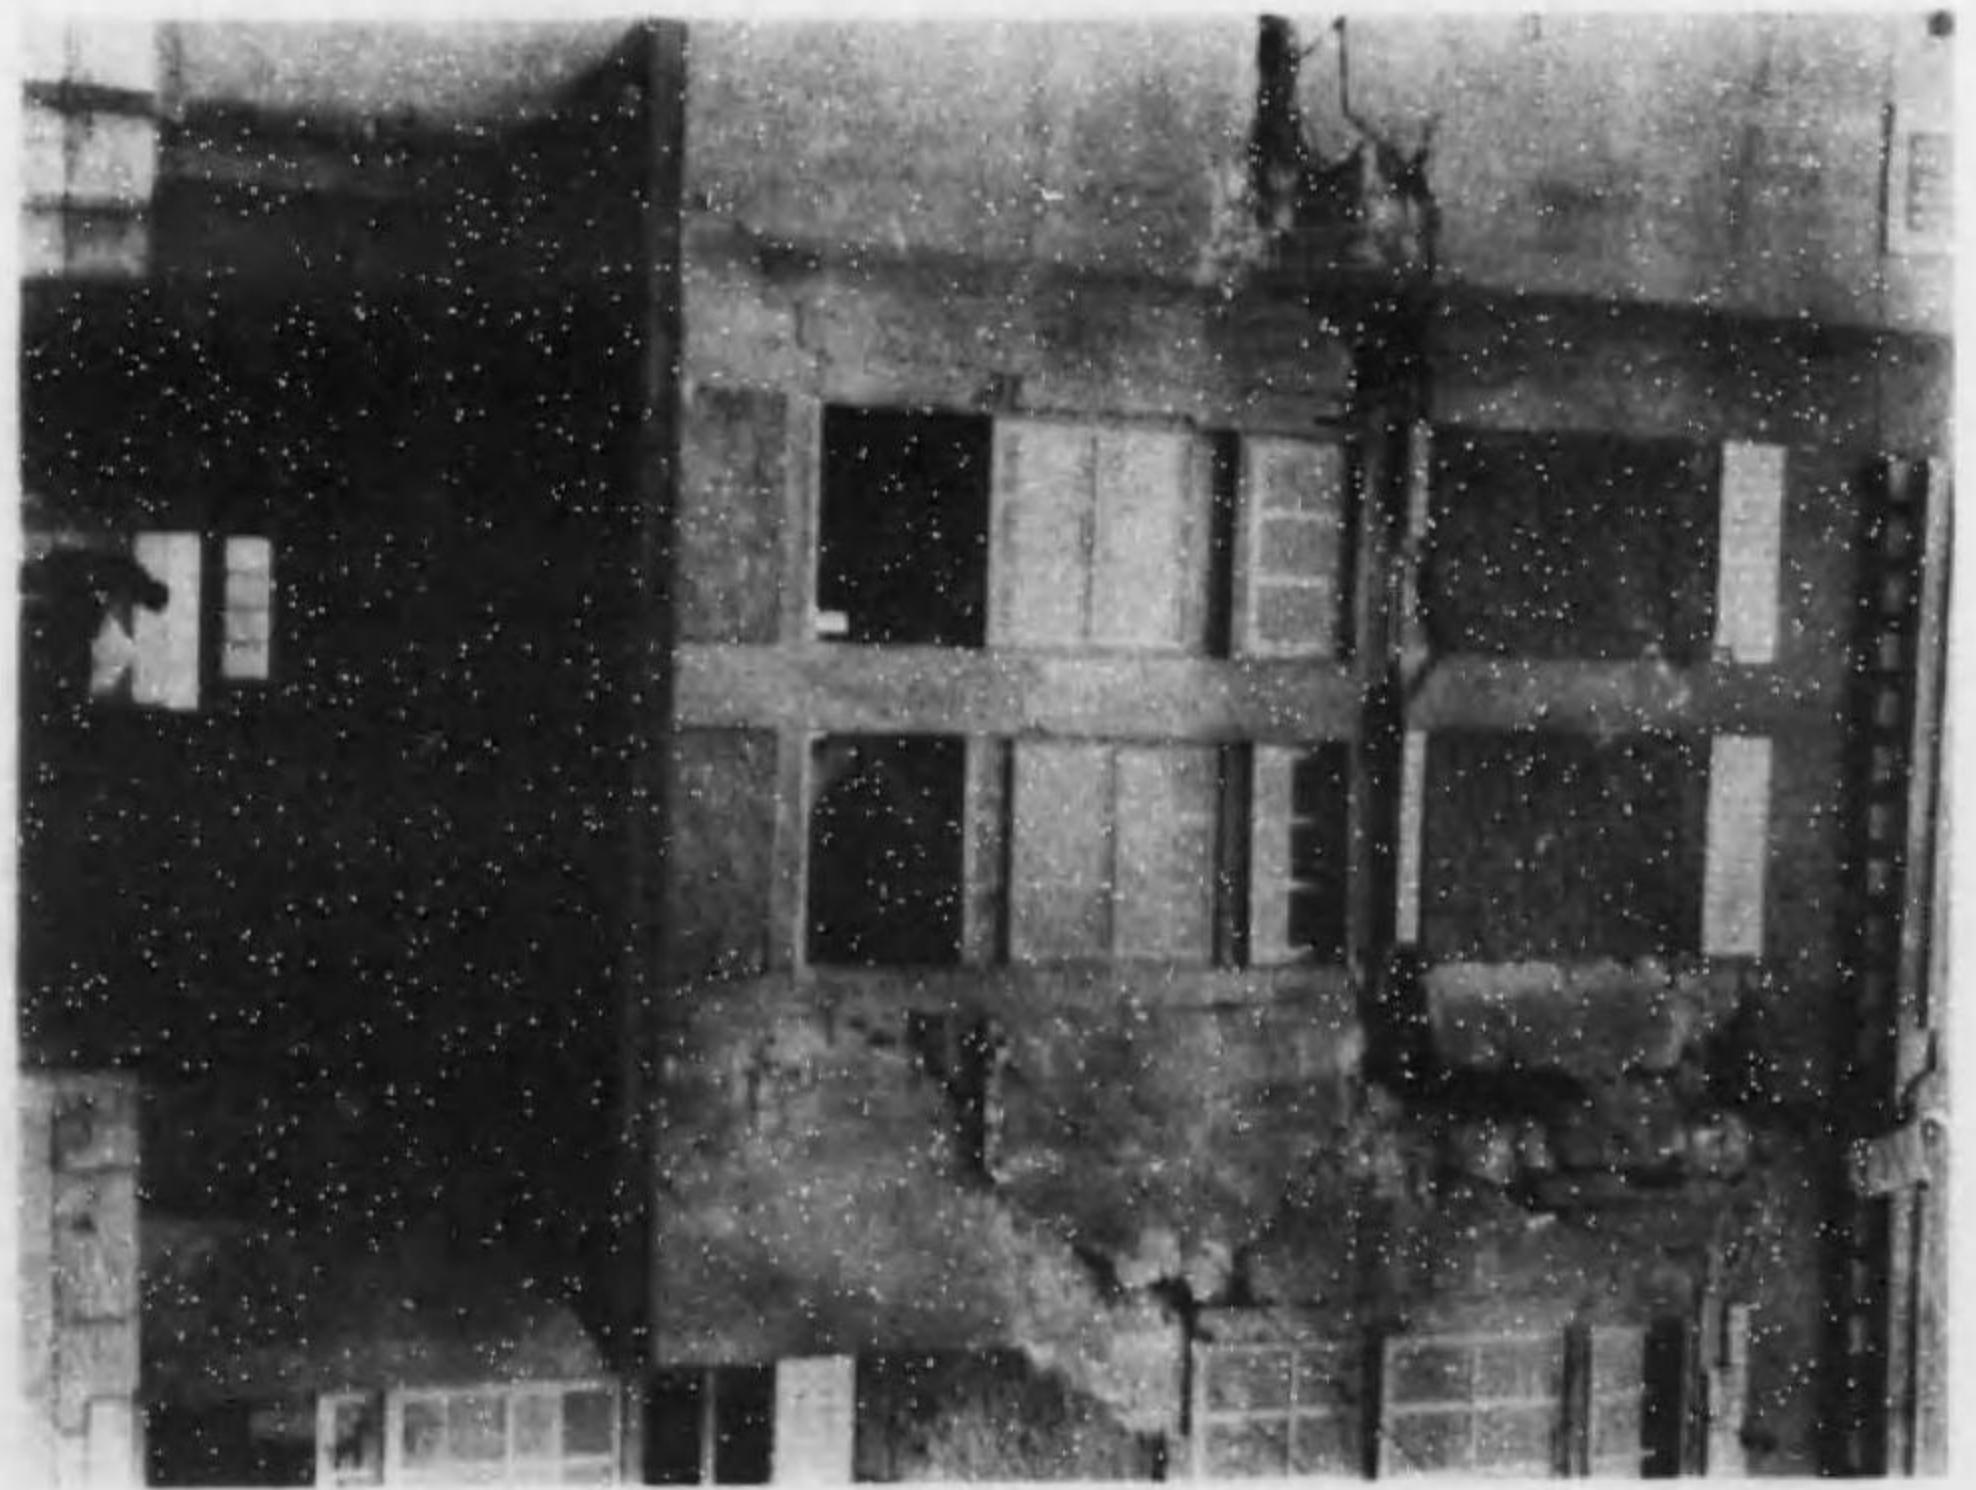
撃破の都上場諸外室段階側面合兵

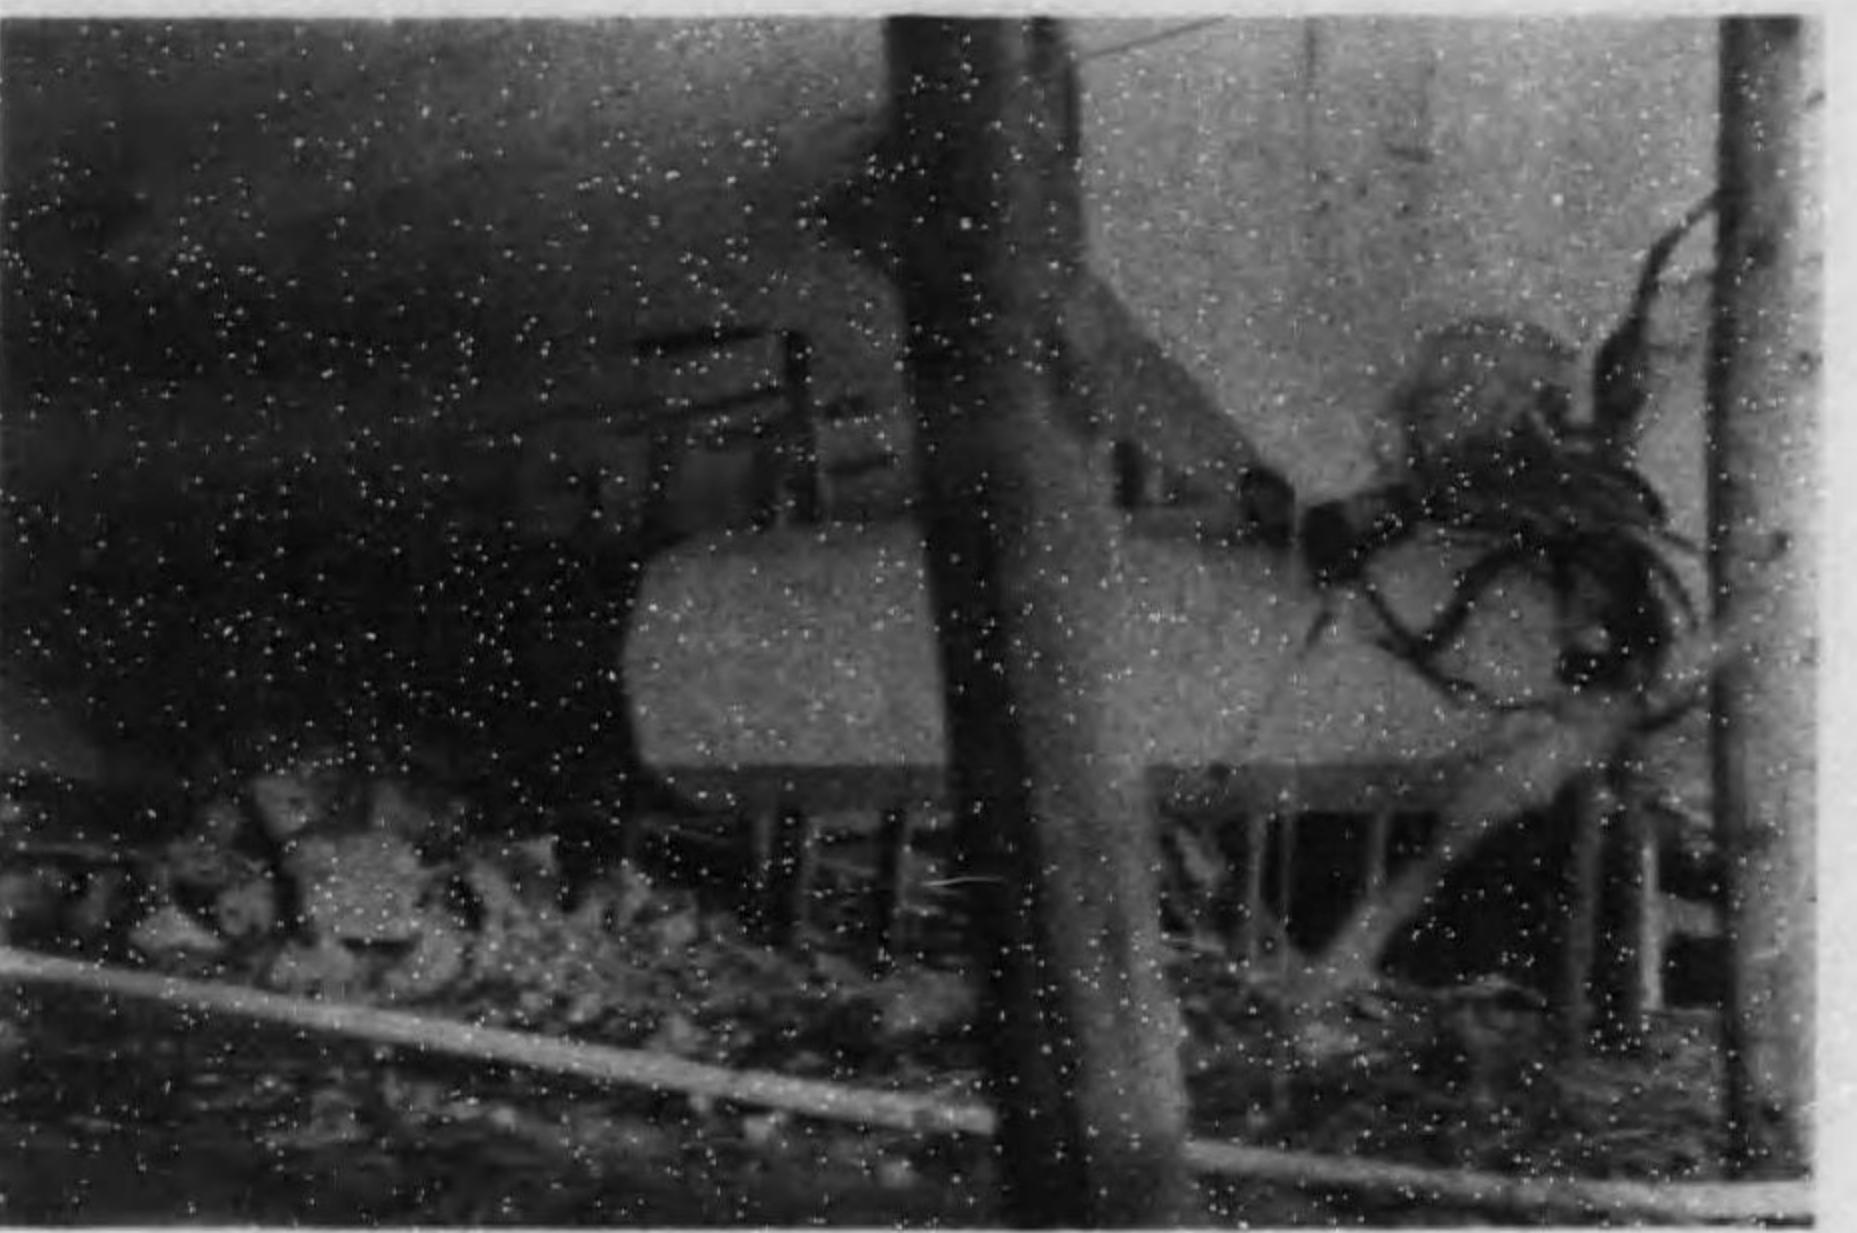
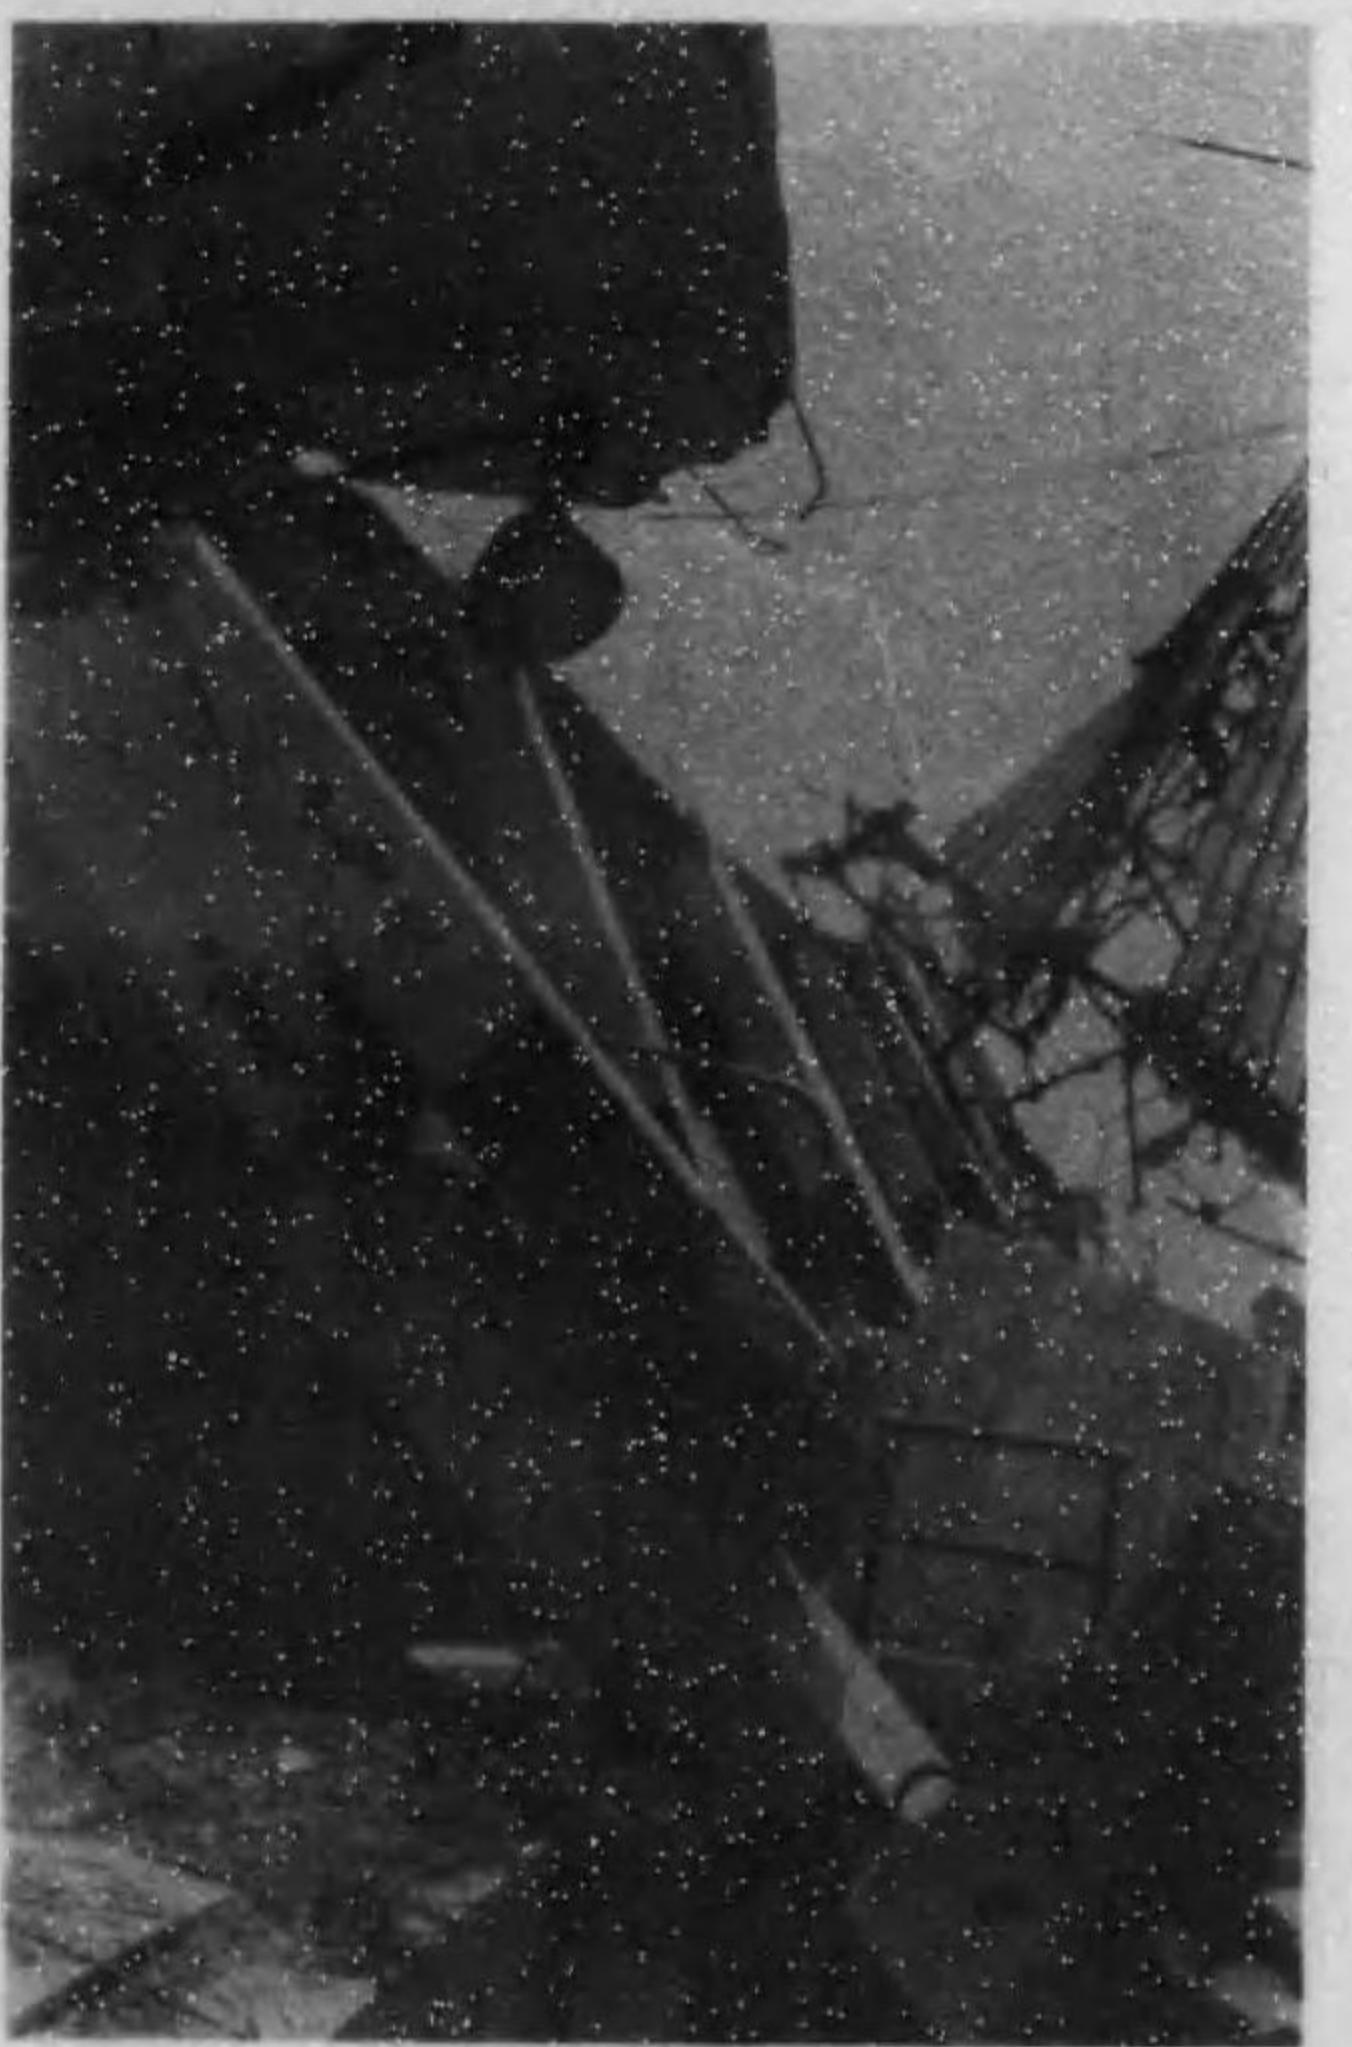
況状の倒柱階二部牛東庫倉棟號五十二第（下）（上）
東京電氣株式會社

其東半分ハ全ク倒壊シ床ノ一部及階段室ハ三階迄其儘箱狀ニ倒レタリ、柱ハ多ク底部及頂部ニ於テ挫折シ梁ハ柱トノ取合ニ於テ破壊セル等何レモ寫眞ノ如シ、「リップバー」ハ即チ「デフォームドバー」ナルヲ以テ筋端ハ一切鈎ヲ造ラズシテ挿入サレタルモノナルガ、梁ニ挿入セルモノ、如キ其儘柱ヨリ拔ケ出デタルモノ多シ
