日本赤十字社

大震災正震害及火害之研究 終

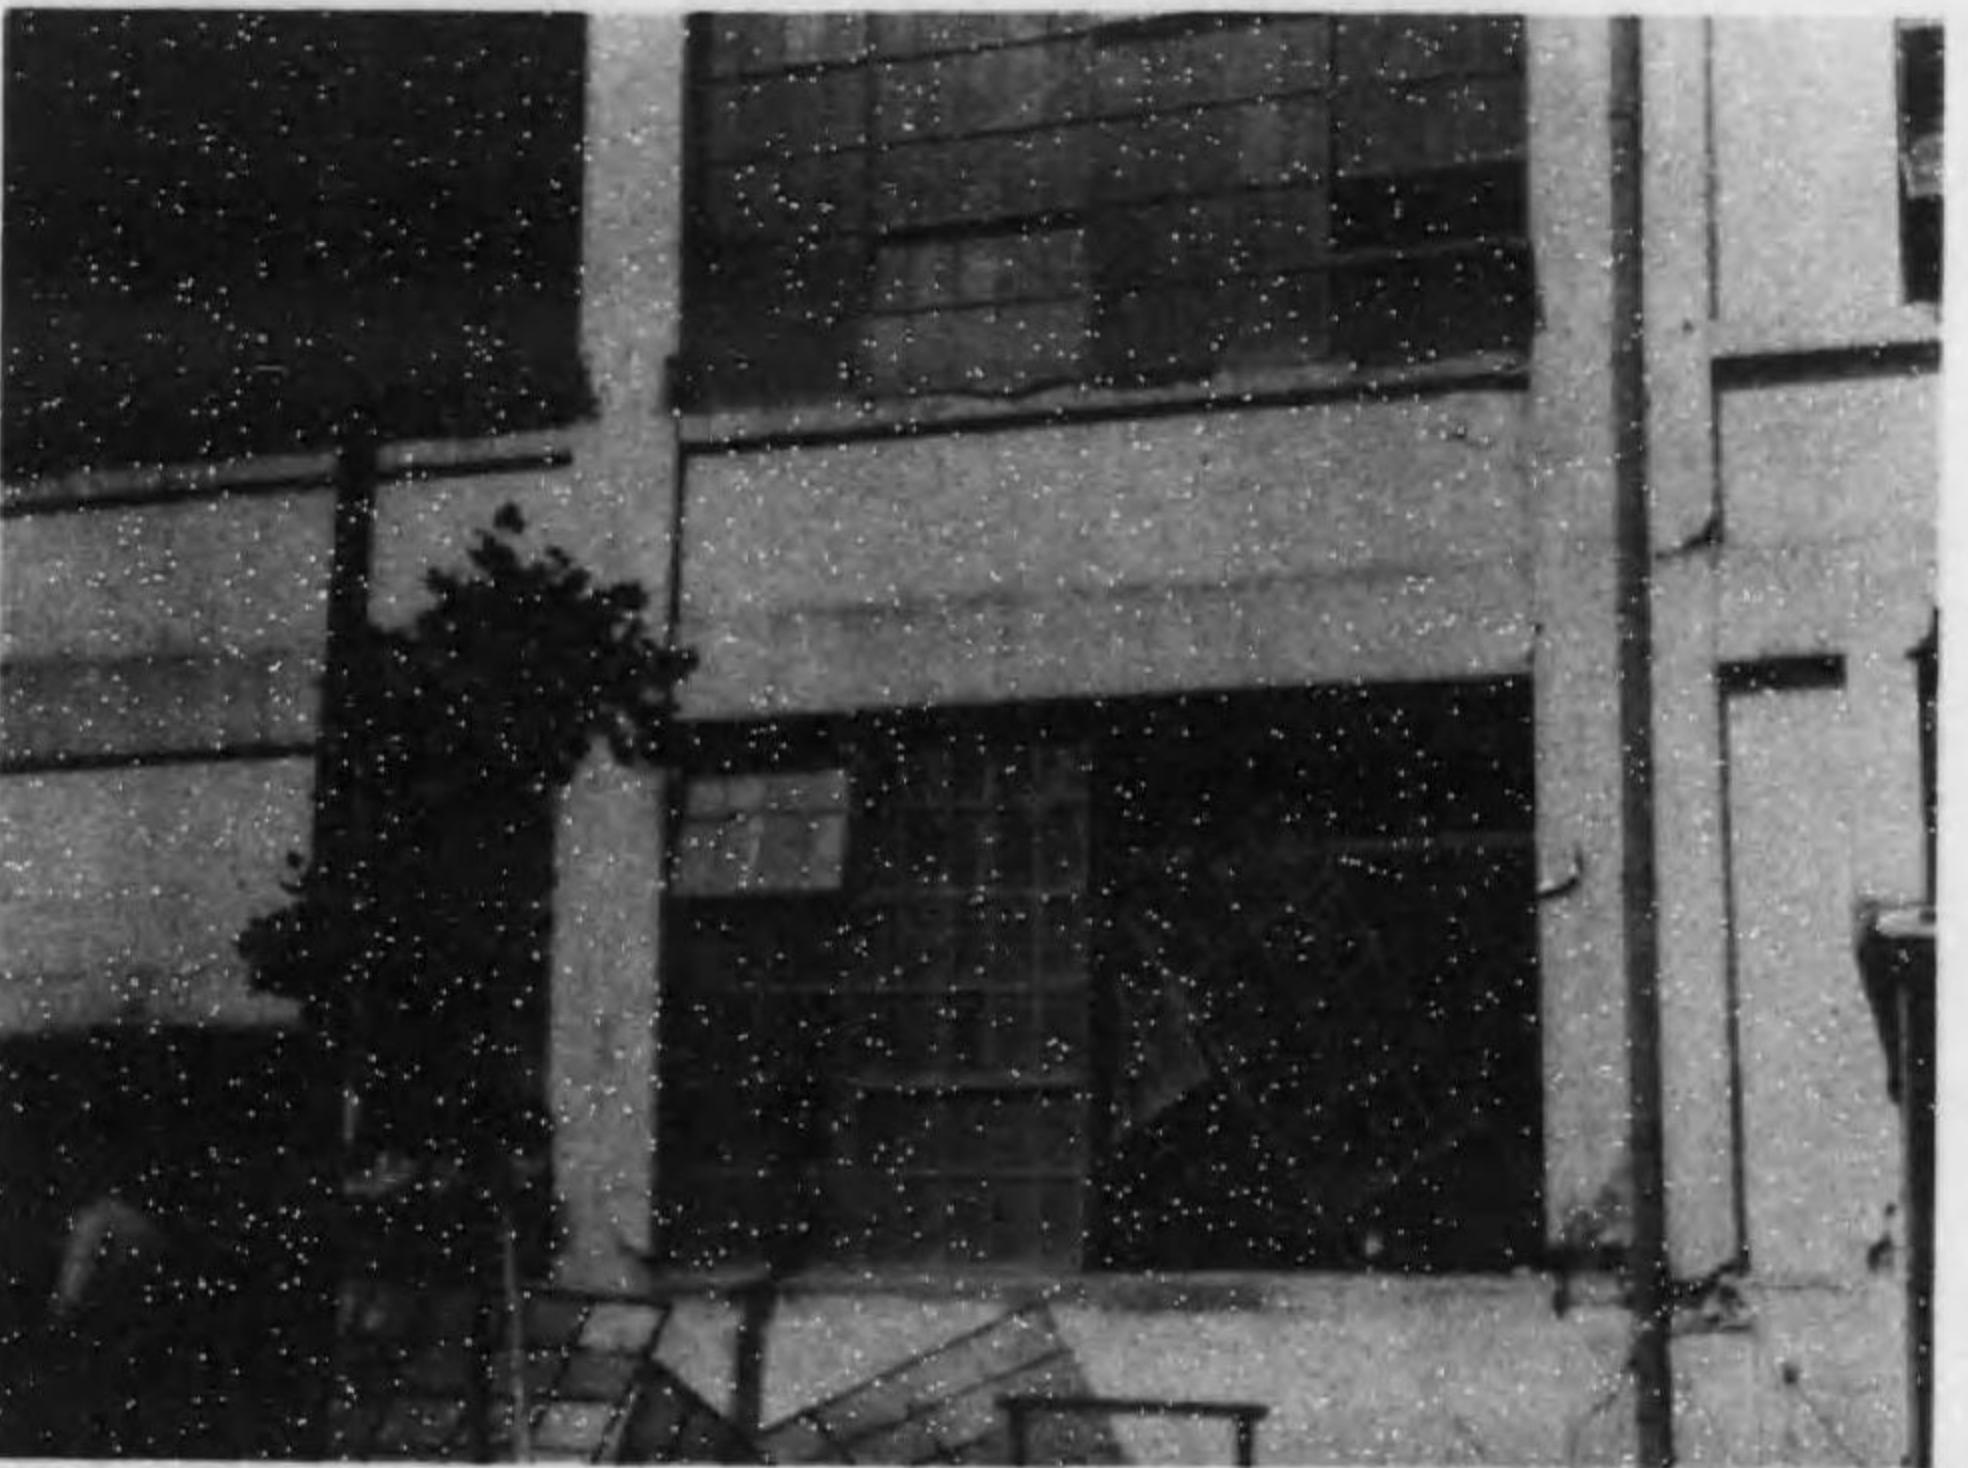
害被小の場工トーリクンニるせ存殘

一、以上ノ外倒壊ヲ免レタル鐵筋混泥土造建物モ「スチールサッシュ」ハ架構部ノ歪メル爲メ屈曲破損シ、網入硝子ハ無數ノ龜裂ヲ生ゼリ（寫真參照）

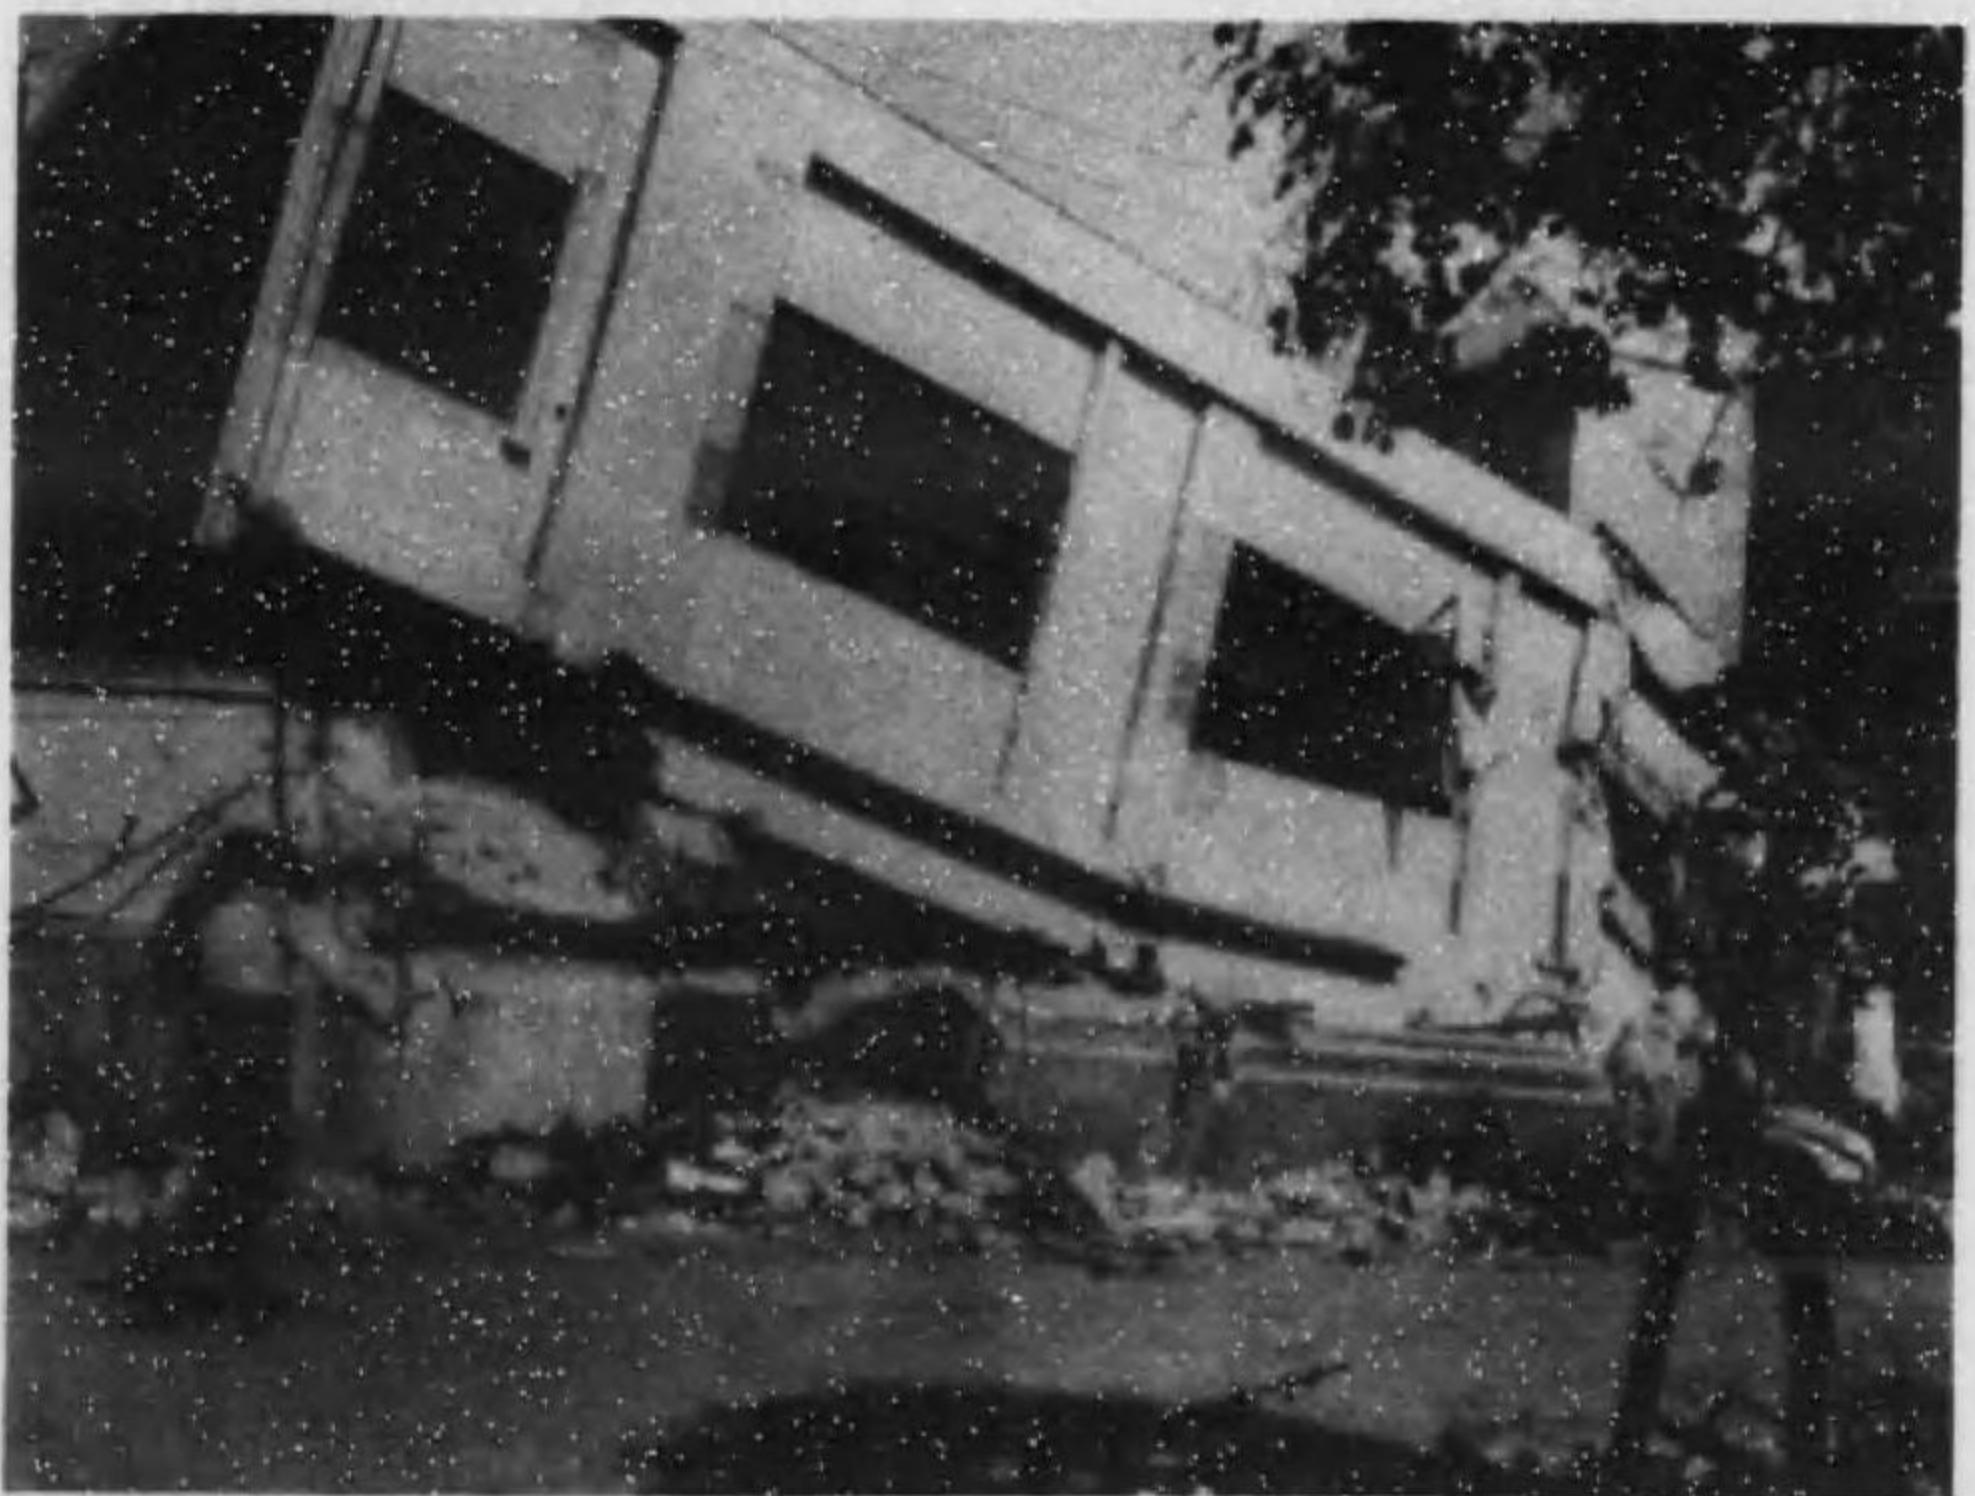
倒の場工棟三十第
・社會式株氣電京東

第十三號工場兩端階段室ヲ殘シテ各階共西方ニ倒壊セルガ北階段室ハ其儘建残リ、南階段室ハ第二十五號棟倉庫ニ於ケル如ク、外形 アコナミキ スル ノ 倉庫 19
ハ其儘ニテ基礎梁ヨリ諸共ニ横倒レトナレリ

梁ハ「カーンバー」ノ上下ニ於テ水平ニ裂ケ、此ノ鐵筋ノ特徴ナル曲上斜筋ハ根元ニ於テ千切レタリ、床及び壁ニ用ヒタル「リツブメッシュ」ハ副筋ニ於テ皆千切レ、柱梁床版壁共

其崩壊ノ狀前項倉庫ヨリモ甚シク、鑄鐵柱ハ柱底沓鐵物及圓柱底部ヲ殘シ挫折シタリ、此ノ工場ハ其北半部焼失セルガ、階段室境ノ自動防火扉ハ職工ノ逃グル前已ニ閉デラレ火急頗倒ノ場合之
