Restaurierungsdokumentation

Titel: Papiermodell der Villa Rücker/ Merck in Hamburg Hamm

Inv.Nr: 2009-2769

Bearbeiterin: Lina Hauschildt
(Teilnehmerin im Hamburger Praxisjahr Restaurierung)

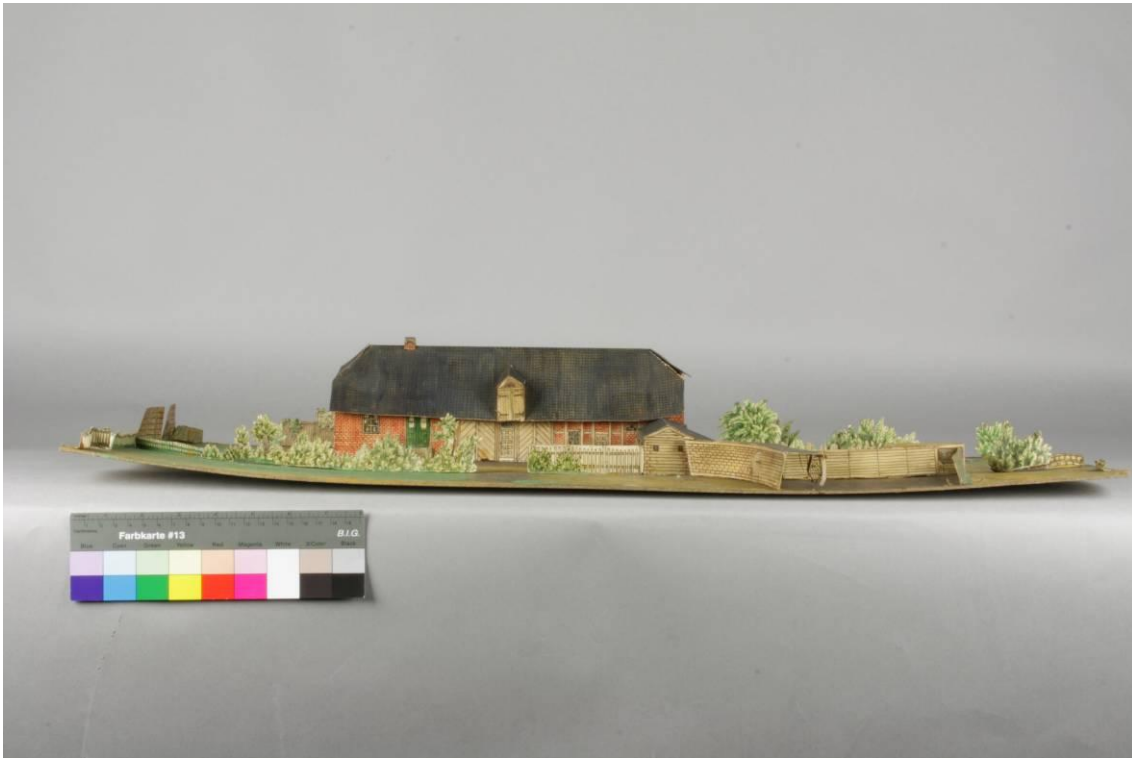
Die mittlere Platte in der rechten Seitenansicht (Die starken Verwölbungen sind bereits deutlich sichtbar)

Die mit Heißleim montierten Zwischenböden hatten sich jedoch so stark nach unten verwölbt, dass die Bodenplatten des Modells sich dieser Form angepasst haben und somit ebenfalls starke Verwölbungen aufweisen.

Um die stark verwölbten Platten aus dieser Form heraus wieder in ihren Originalzustand zu bringen, müssen sie unter Einfluss von Feuchtigkeit über einen längeren Zeitraum hinweg planiert werden.

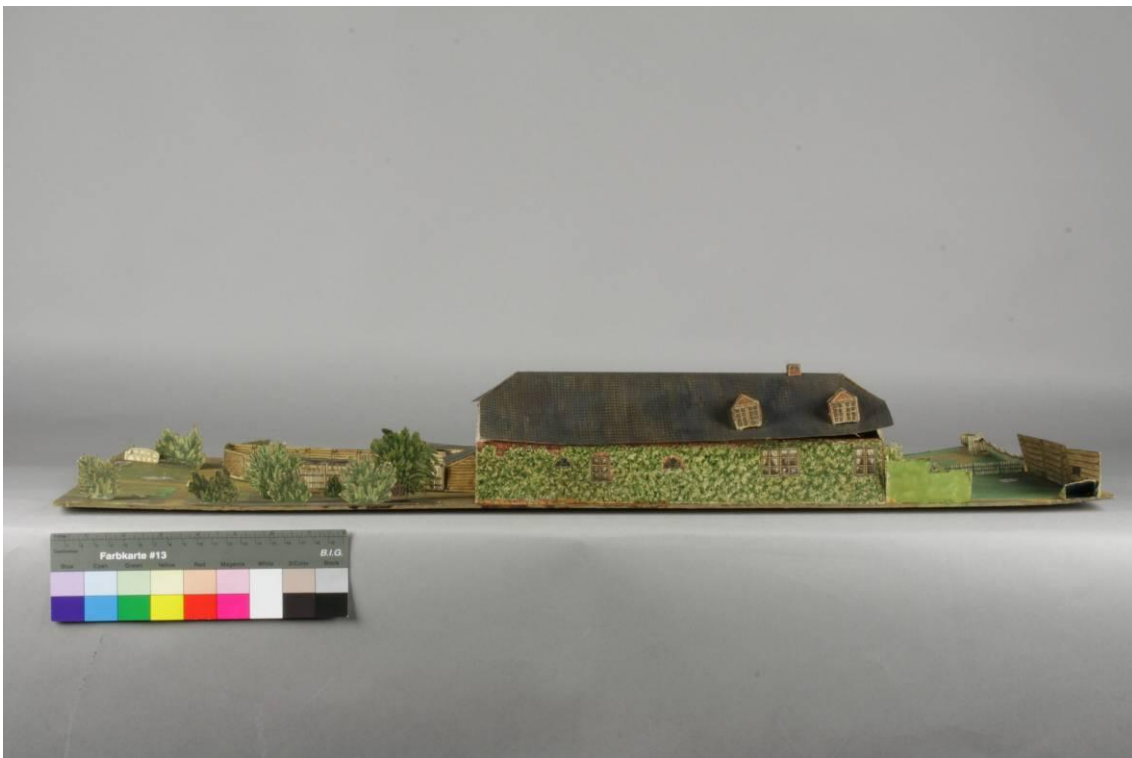
Auch aus der Profilansicht von links sind Schäden (z.B. im Dachbereich des Hauptstalls) zu erkennen

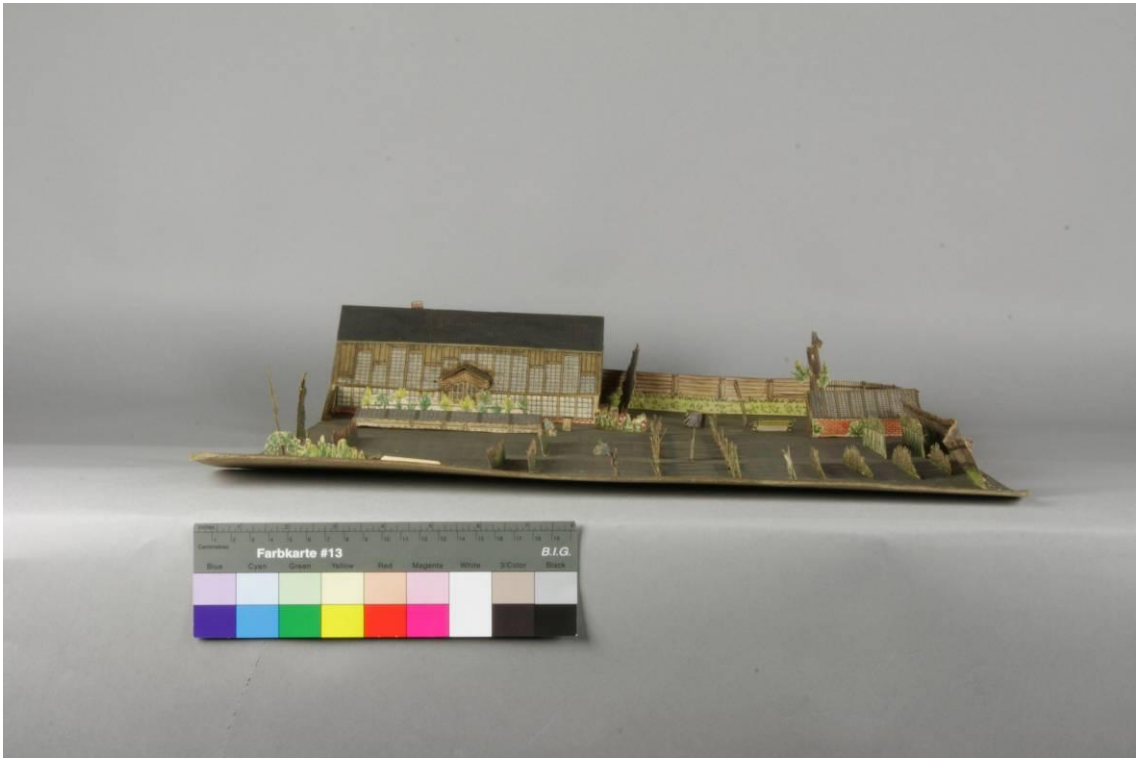
Bei Platte 3 zeigt sich die starke Verwölbung auch in der Rückansicht

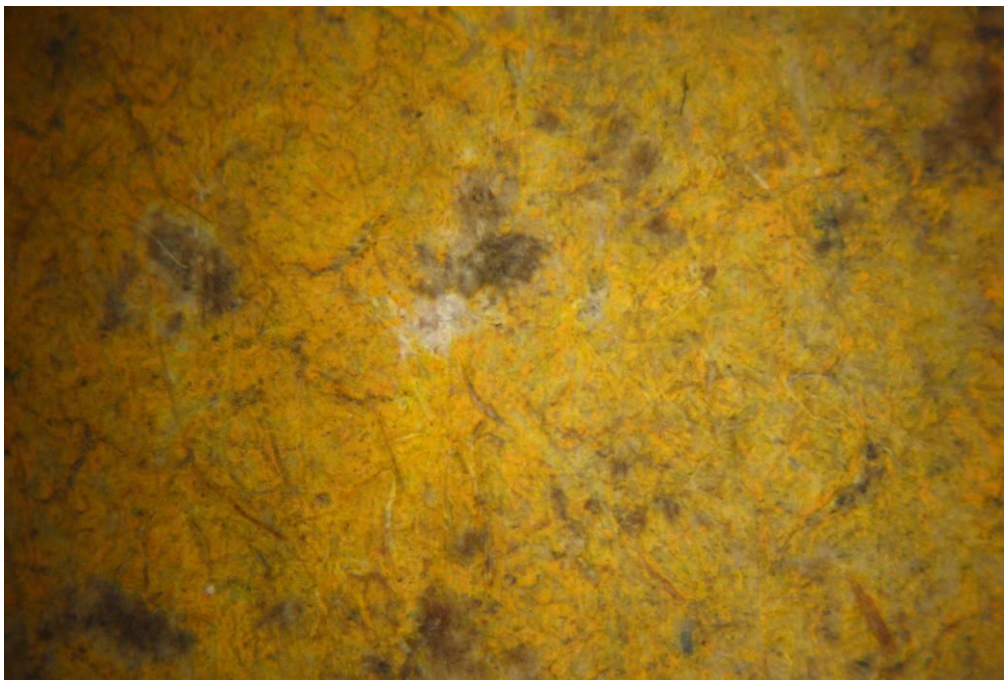
Die Oberfläche (sowohl Bodenplatten als auch Aufbauten) ist vollständig von einer Staubschicht überzogen, die sich teilweise bereits verfestigt hat, wodurch dickere braune Schmutzverkrustungen entstanden sind.

Ablagerungen auf der Oberseite der Bodenplatte

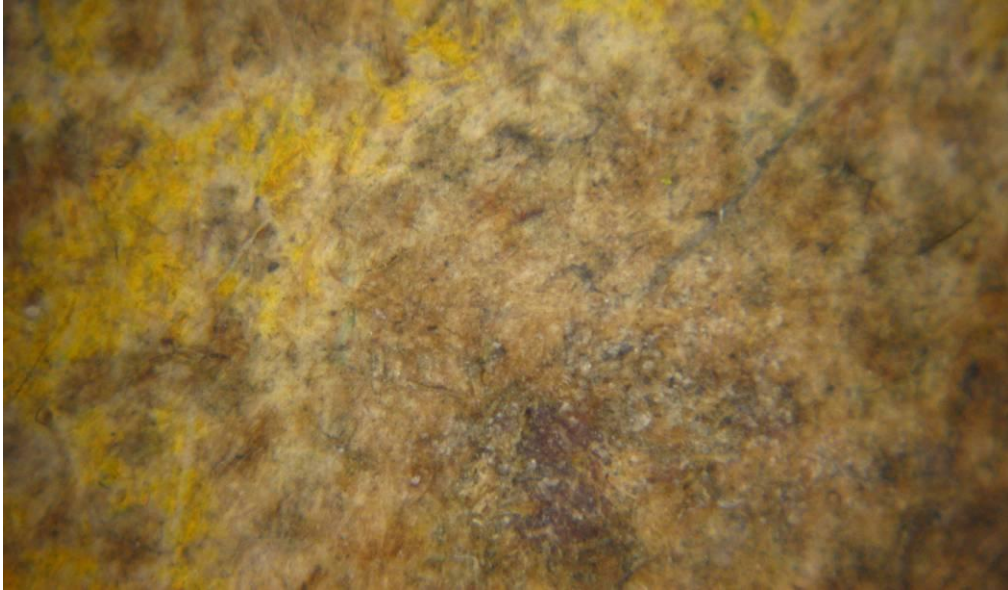
Staubverkrustungen auf der Oberfläche

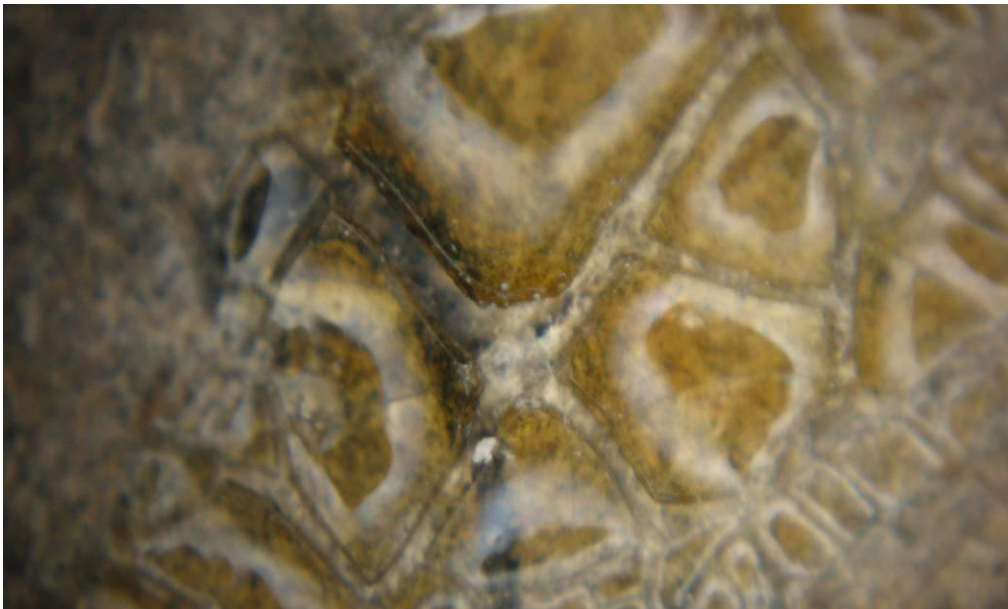
Weiterhin ist der zur Montage sämtlicher Aufbauten verwendete Heißleim stark versprödet und hat sich in einigen Bereichen bereits abgelöst, wodurch das Modell sehr instabil geworden ist. Auch der Karton selbst ist an vielen Stellen sehr porös und brüchig. Daher wurden vermutlich bei vorhergehenden Restaurierungen rechteckige Ergänzungen aus Papier zur Verstärkung des Materials angebracht (siehe detaillierte Beschreibung der einzelnen Modellteile in den Punkten 4.2.-4.5.).

Versprödete Heißleimreste

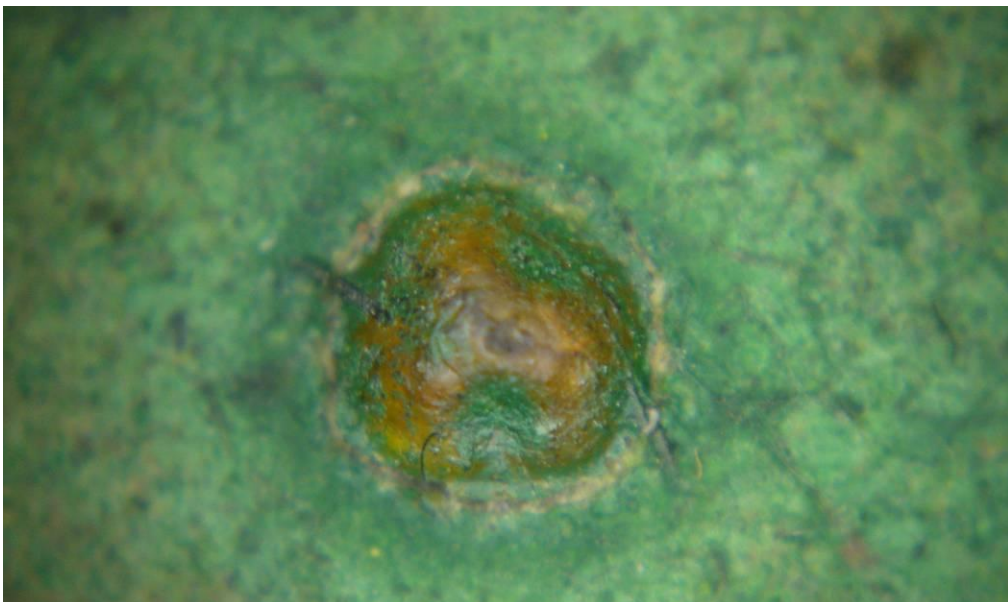
Bereits stark verfestigte Schmutzablagerungen

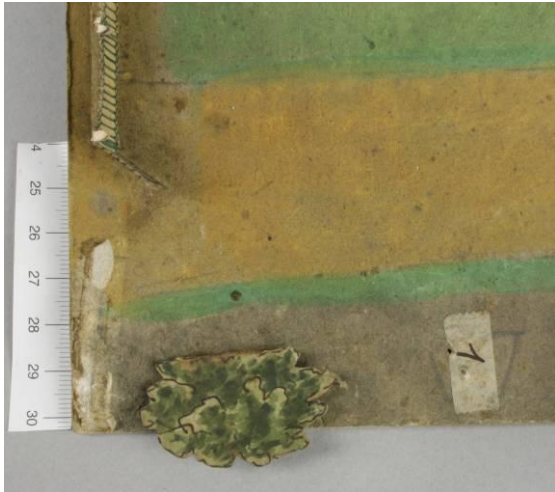
Staubverkrustungen an der Ecke vorne links

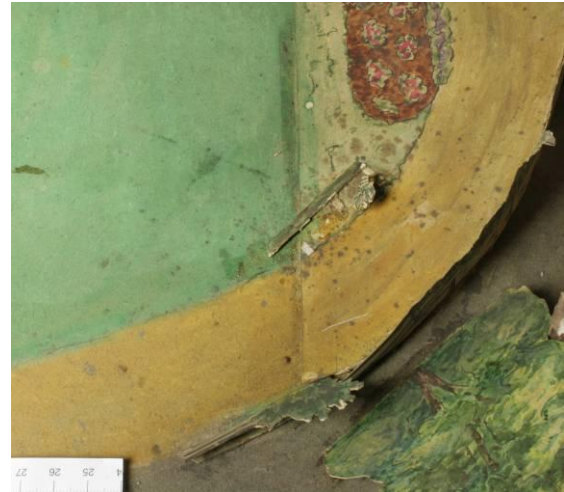
Auf allen drei Platten sind Stockflecken zu sehen, besonders ausgeprägt sind diese auf den Unterseiten. Die Flecken sind jedoch nicht durchgängig, weshalb es sich wahrscheinlich weder um Rost- noch um Schimmelspuren handelt.

Vermutlich durch Feuchtigkeit entstandene Stockflecken auf Bodenplatte und der Rampe

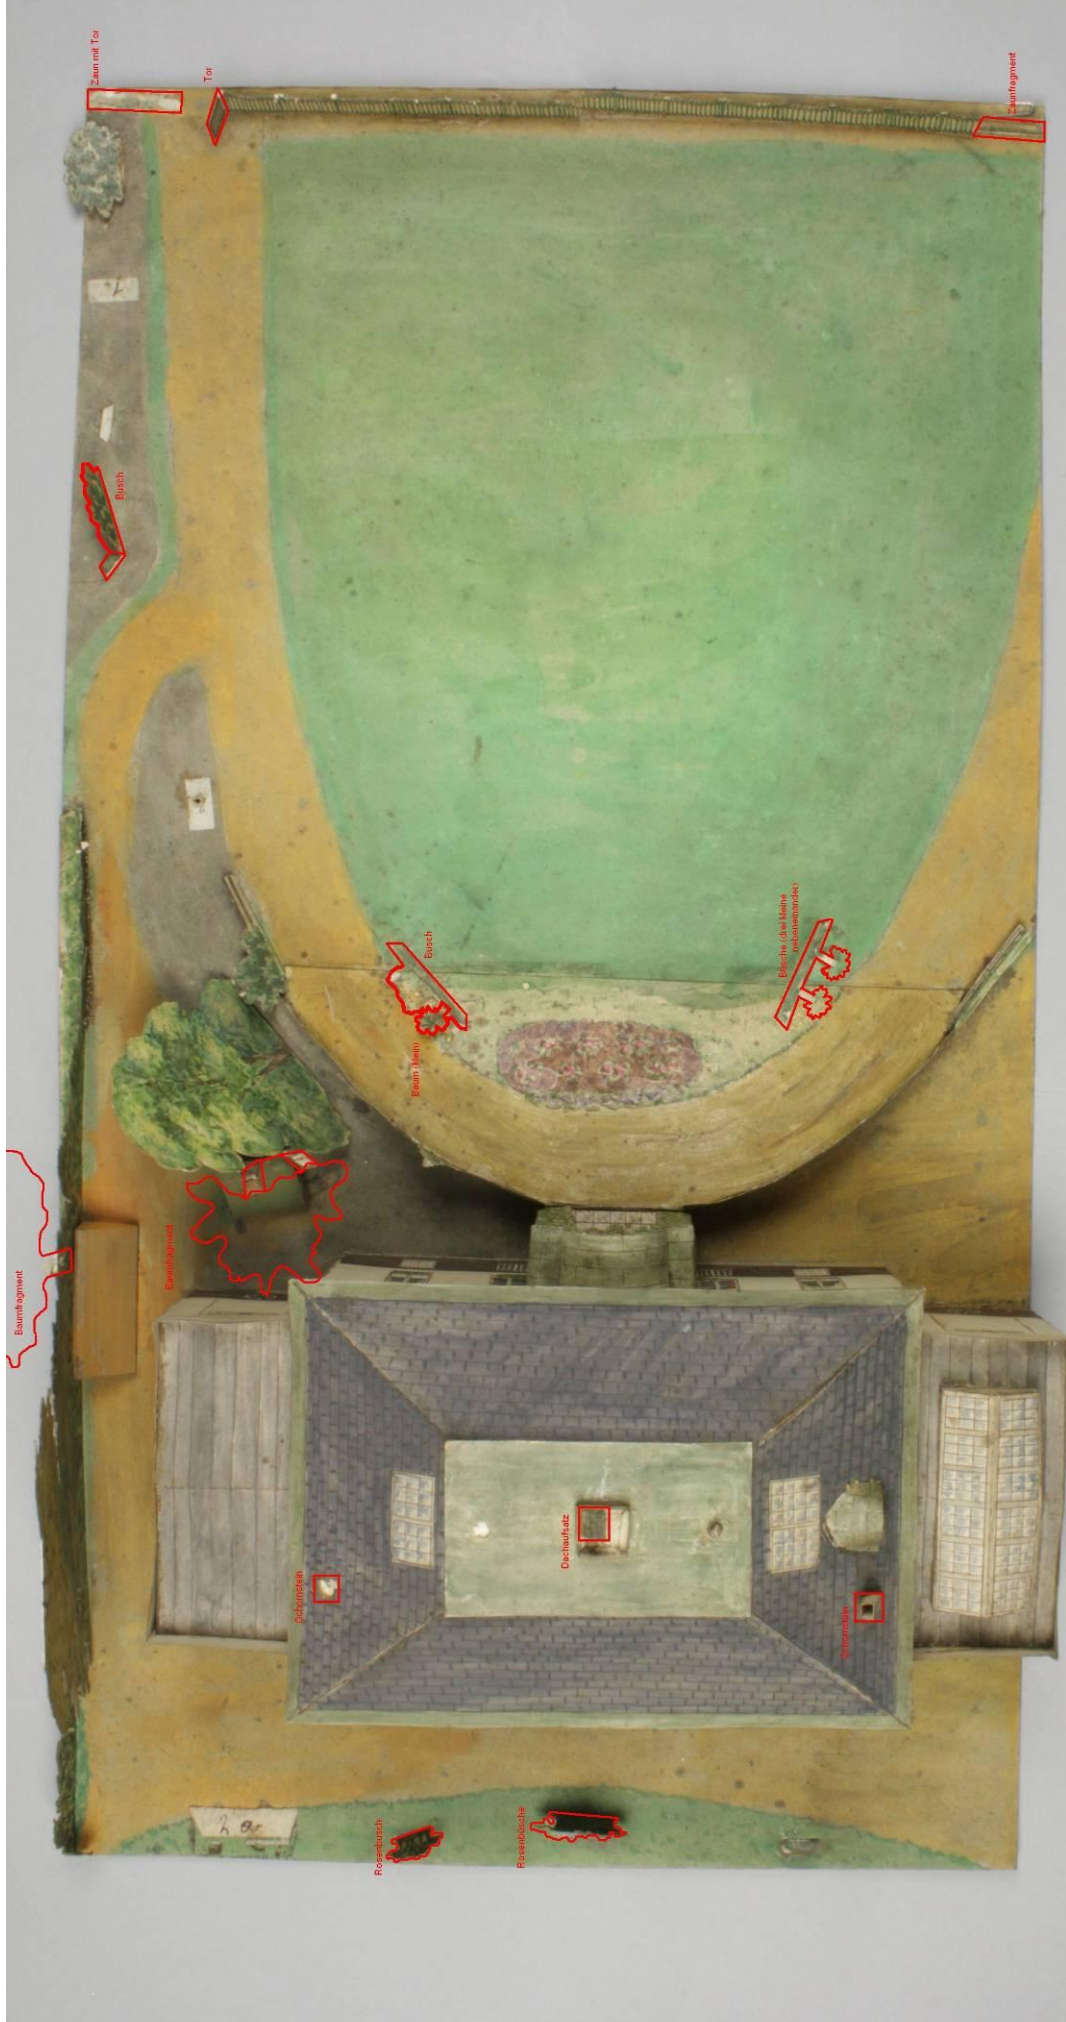
Auch die Aufbauten von Platte 1 sind stark beschädigt. Der Zaun an der Gartenfront, wie auch nahezu alle Hecken, Büsche und Bäume um die Villa herum sind eingerissen oder haben sich bereits vollständig abgelöst. Alle abgelösten Aufbauten wurden in einem Plan verzeichnet (siehe Draufsicht auf der nächsten Seite). An den Bäumen rechts neben dem Gebäude, den Blumenhecken davor, sowie an mehreren Stellen des Gartenzaunes an der Vorderkante wurden zur Sicherung Papierstreifen aufgeklebt. Diese sind leicht eingefärbt, jedoch deutlich als Ergänzung erkennbar.

An der Gebäudekonstruktion ist der Heißleim an diverse Klebkanten so weit versprödet, dass sich diese voneinander lösen. Dies ist besonders an den Verbindungen zum Boden, dem Eingang und im Dachbereich der Fall. Hier ist der Leim stellenweise auch stark aus den Fugen herausgetreten.

Darüber hinaus sind ein Schornstein, ein Blitzableiter und der Blumenschmuck der hinteren Gartentreppe abgerissen.

abgenommene Aufbauten und
Bruchstücke

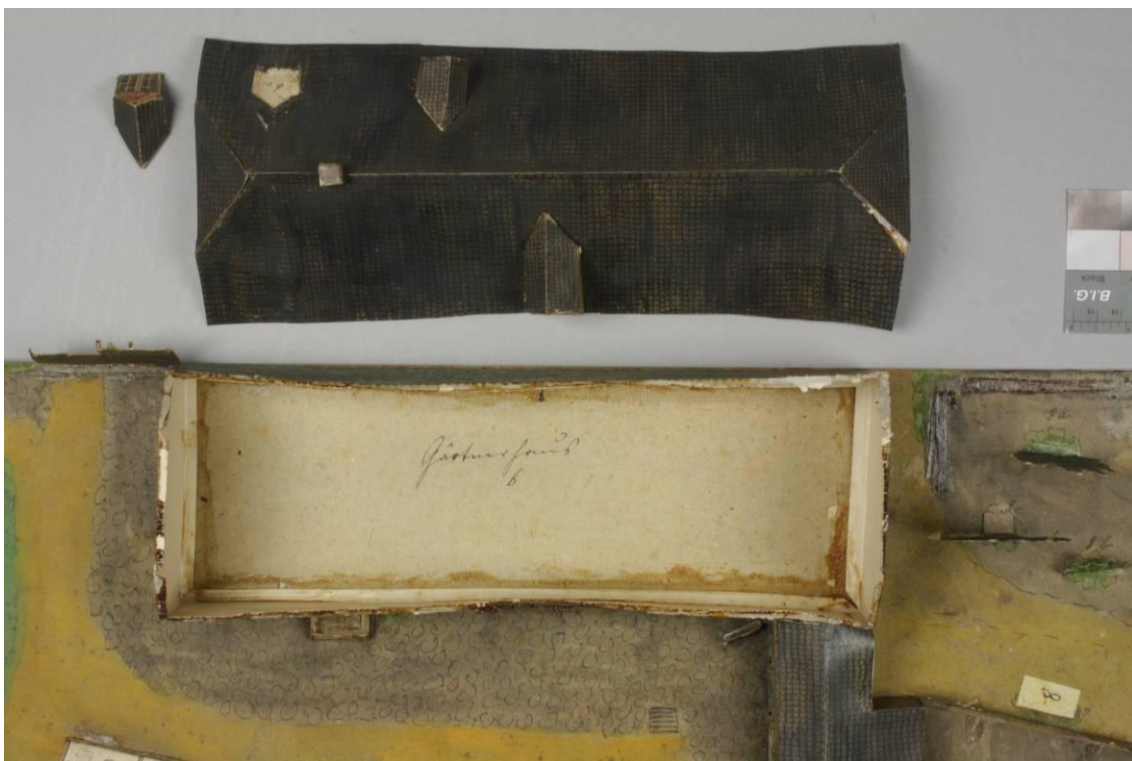
Überdies gibt es auf Platte 2 gravierende Schäden an den Aufbauten, insbesondere das Hauptstallgebäude ist sehr instabil. Ein Großteil der Klebkanten hat sich voneinander gelöst, das Dach ist vollständig von den Grundmauern getrennt. Auch das halbrunde Nebengebäude rechts, sowie die Wäscheleine im Hof und die Gartenhecke hinten links sind nicht mehr mit der Bodenplatte verbunden.

Detailaufnahme des abgetrennten Stalldaches, der verkrustete Heißeim ist deutlich sichtbar

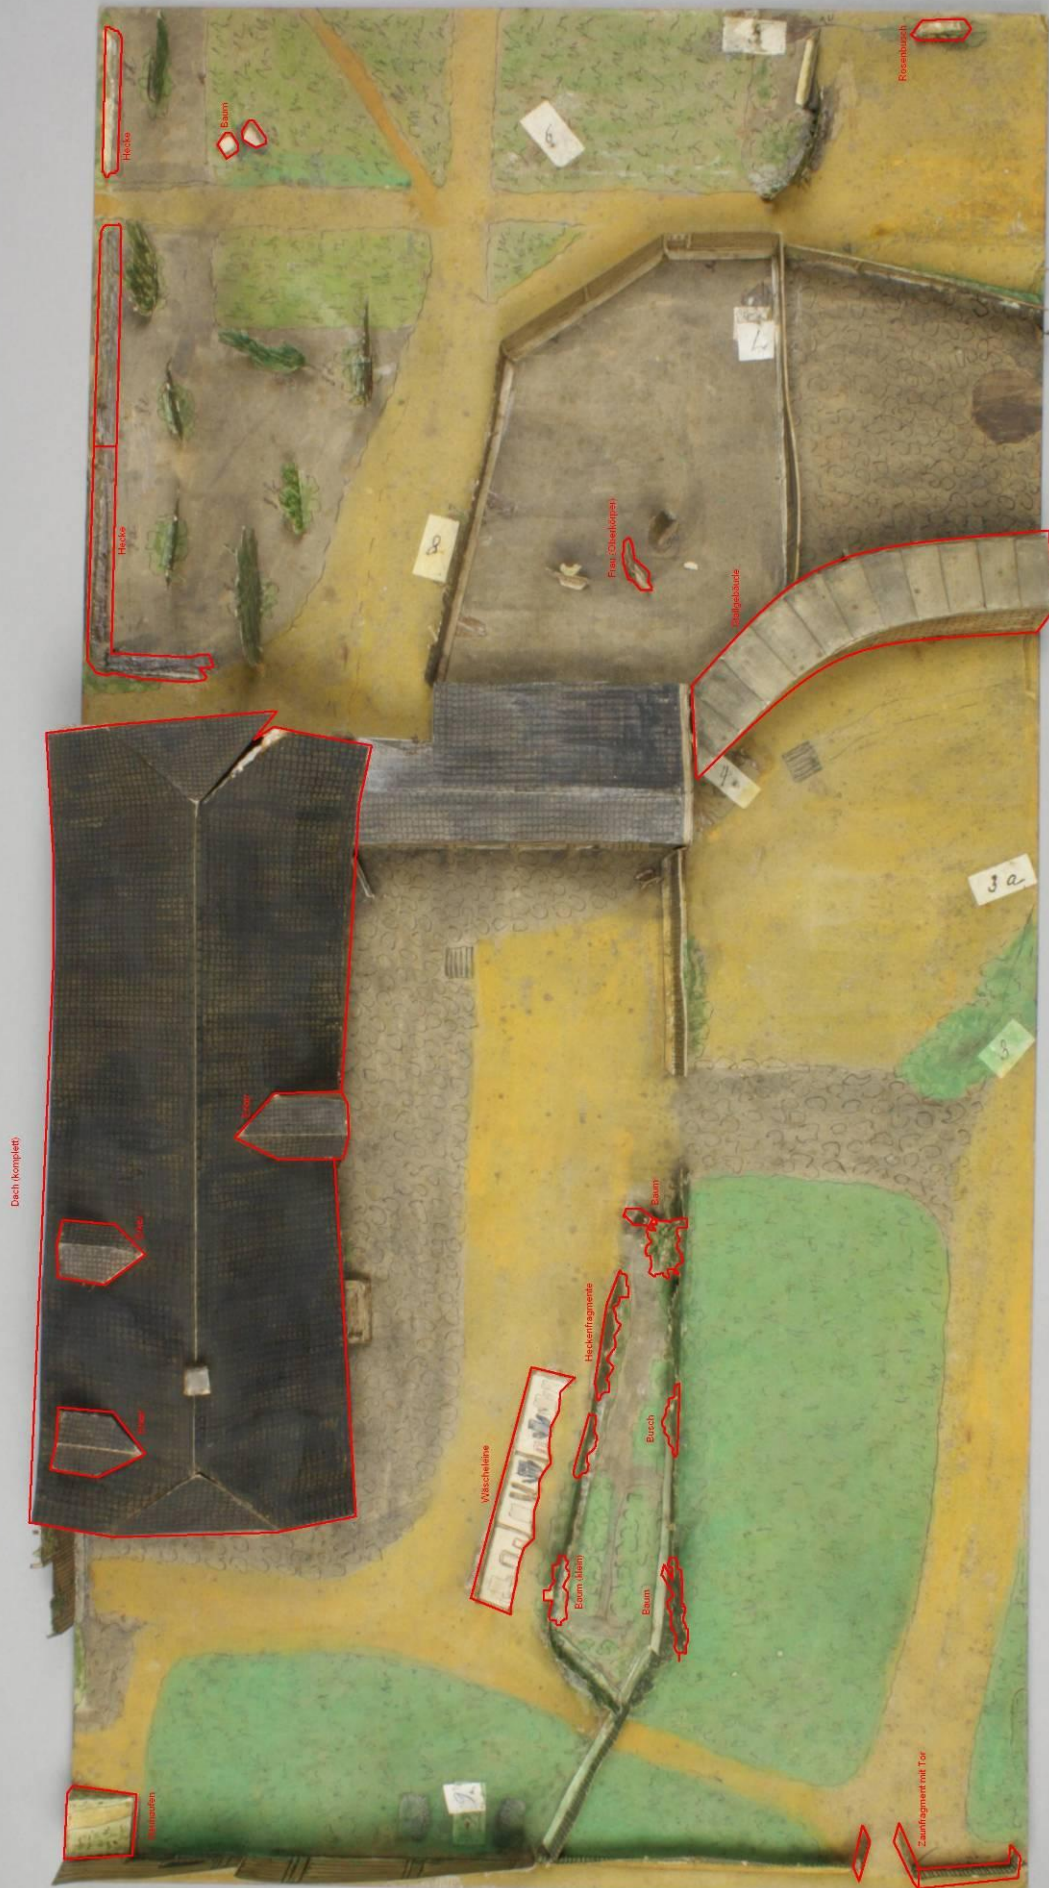
Darüber hinaus sind auch auf diesem Teil des Modells nahezu alle Büsche, Bäume, Zäune und andere Details verknickt und/oder eingerissen (siehe Markierungen im Plan auf der nächsten Seite).

abgenommene Aufbauten und
Bruchstücke

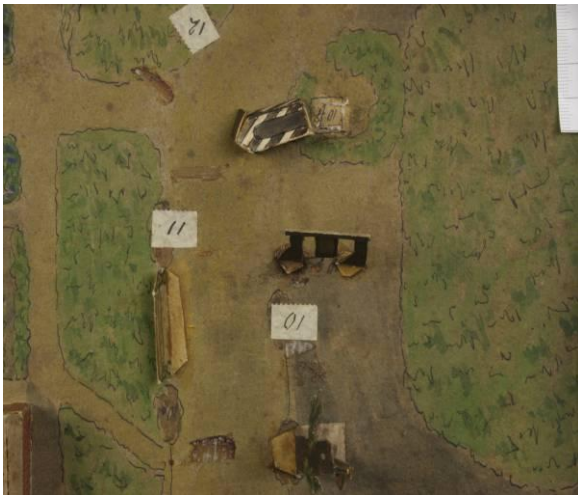
Im Gartenbereich des Modells sind ebenfalls einige der aufgeklebten Details locker oder komplett abgelöst. Die Blumenrabatten sind zum Teil in millimetergroße Bruchstücke zerfallen und nicht mehr vollständig vorhanden, Mehrere Objekte, wie der Pflanzkasten, die Sonnenuhr, das Toilettenhäuschen oder der Gartenzaun sind abgetrennt (Details sind auf den Markierungen im Plan auf der nächsten Seite erkennbar).

Detailaufnahme der abgerissenen Aufbauten

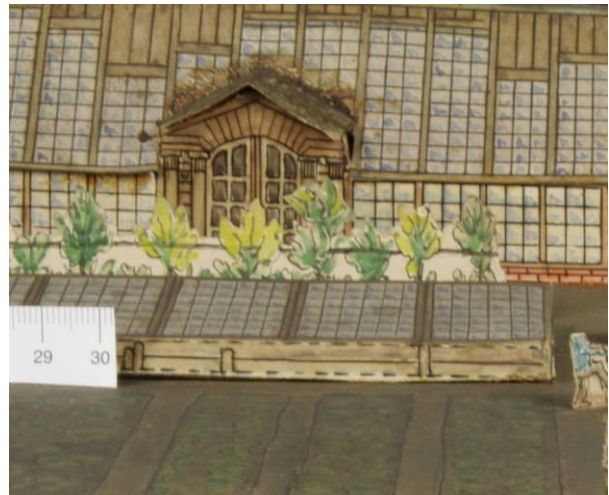
Besonders ausgeprägt sind dagegen die Schäden am Dach des Gewächshauses. Hier ist der Heißleim sehr stark aufgequollen und aus den Klebefugen herausgetreten. Durch die Versprödung des Leims wurde die Farbschicht großflächig heruntergerissen.

Versprödete Leimschollen am Dach des Hautgewächshauses

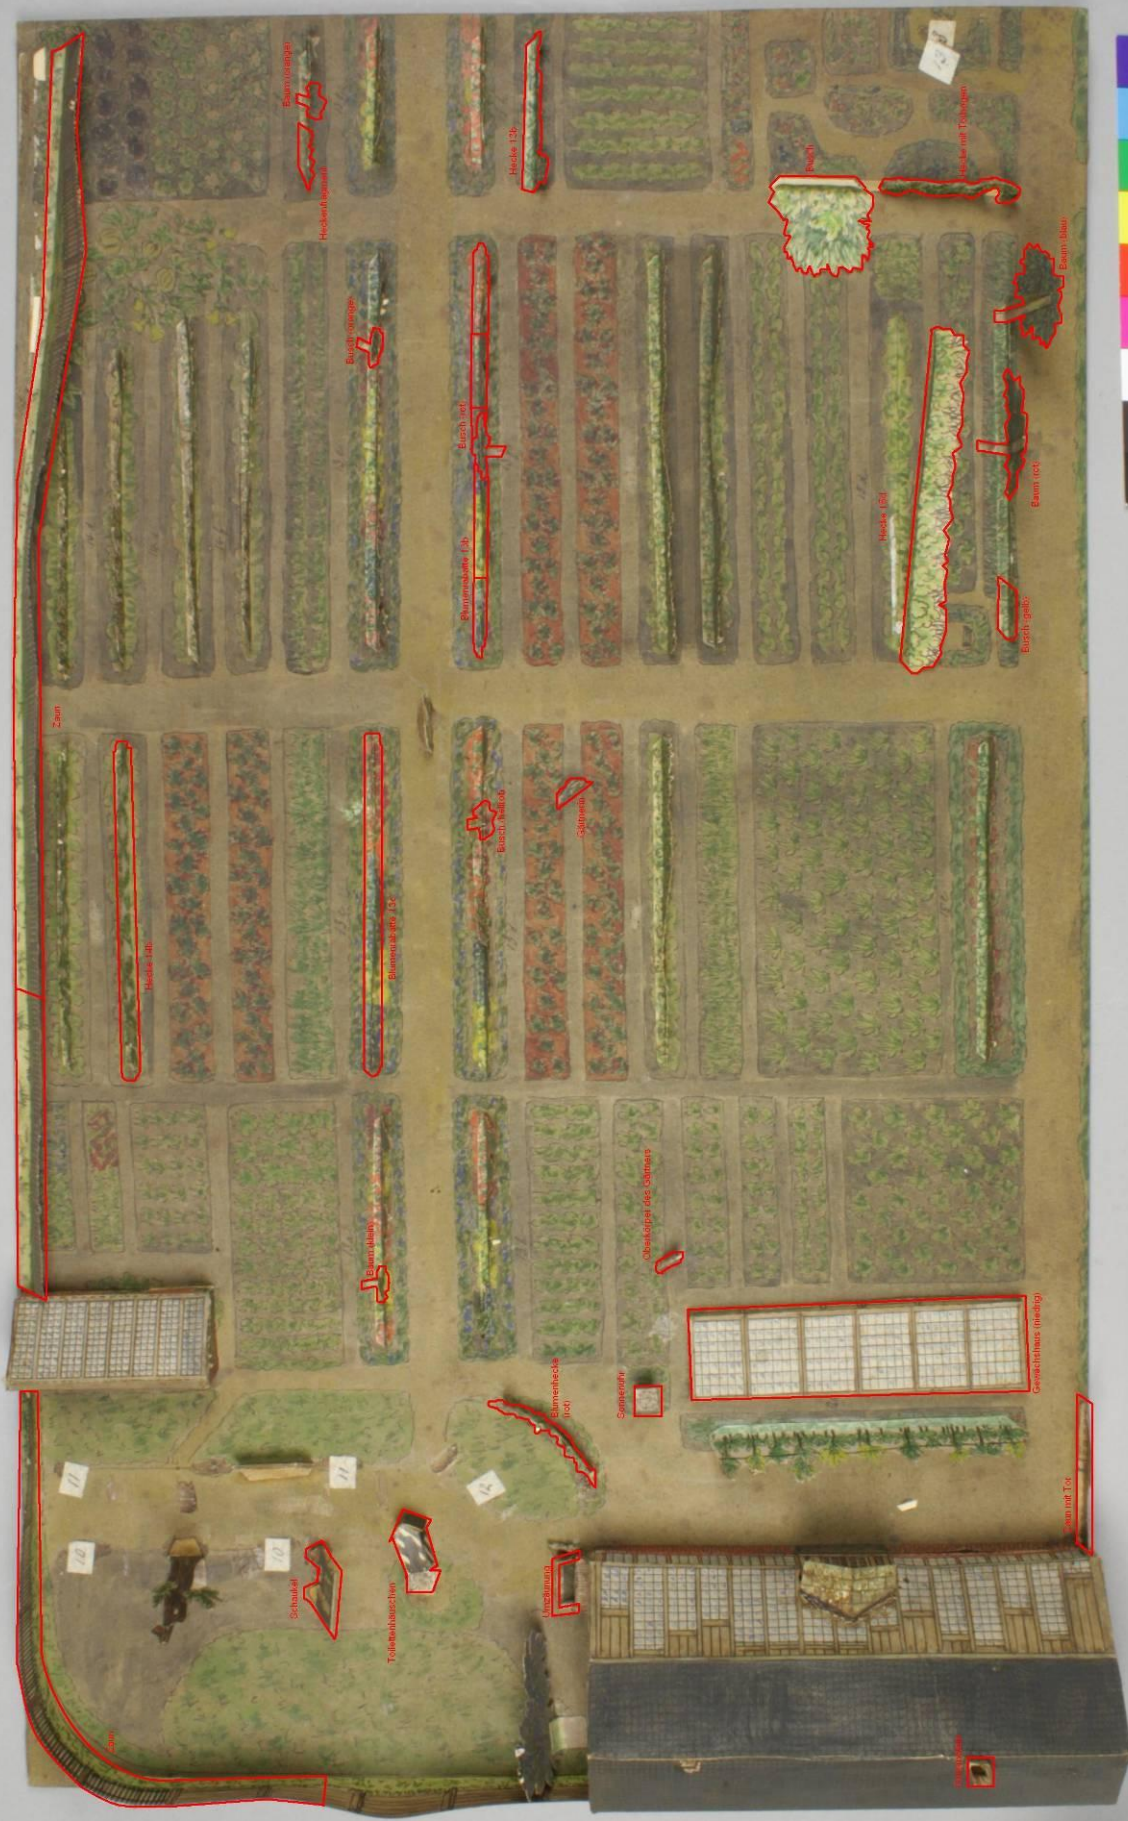
abgenommene Aufbauten und Bruchstücke

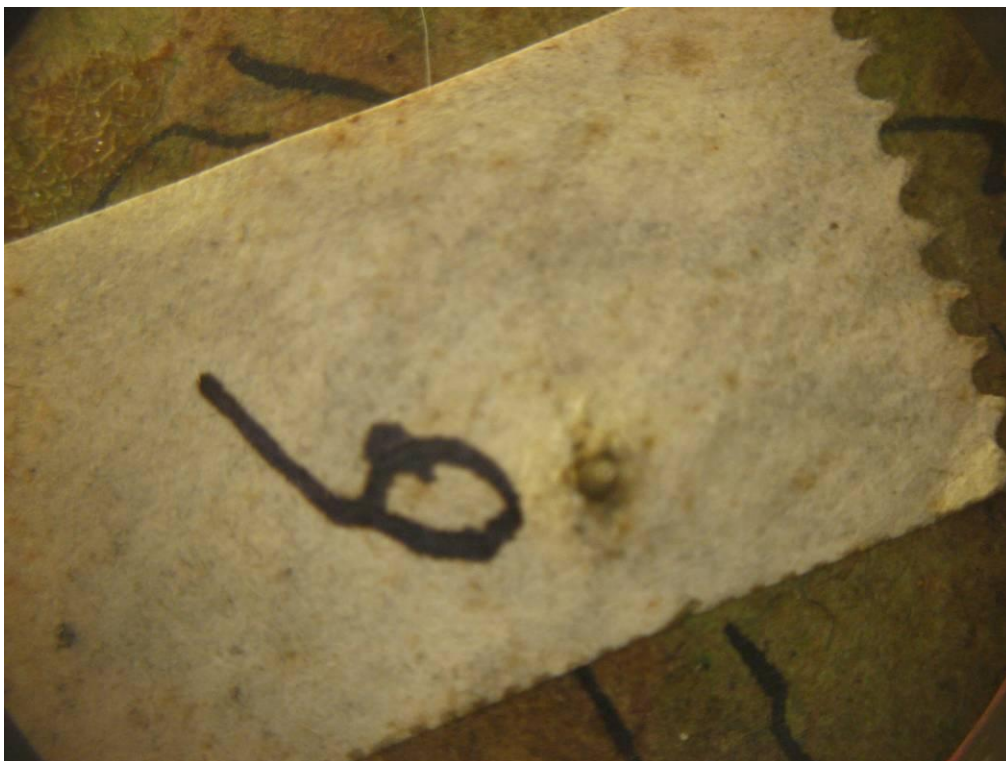
Überdies sind auch an den Bäumen an einigen Bereichen sehr auffällige Papierergänzungen aufgeleimt, die teilweise nur prophylaktisch angebracht wurden und zur Stabilität der Bäume nicht unbedingt von Nöten sind. In einem Fall wurde die Ergänzung darüber hinaus durch einen, durch die Kartonschicht in das Holz gestochenen Metallnagel erweitert.

Detailaufnahme eines zur Befestigung der Bäume dienenden Klebestreifens mit Durchstichstelle des Metallnagels in der Mitte

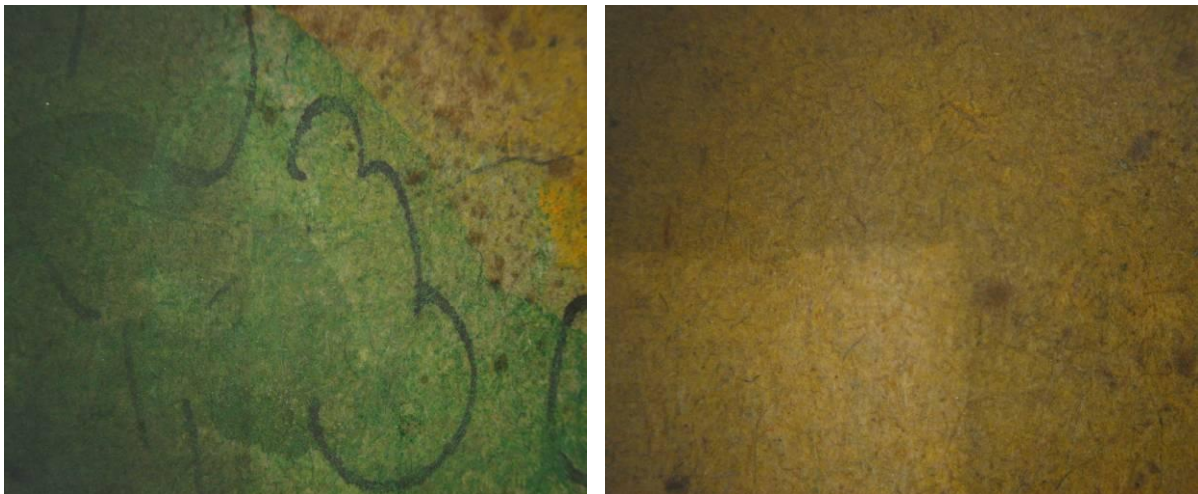
Die Oberfläche vor und nach der Reinigung mit dem Raderschwamm

Zur flächigen Reinigung wurden Radierschwämme (siehe Materialliste, Punkt 5.2.) verwendet, da diese die Schmutzschicht nahezu vollständig abnehmen, dabei aber die Materialoberfläche und die aufgetragenen Aquarellfarbschicht nicht angreifen. Es wurden ebenfalls Reinigungsversuche mit Radiergummis unternommen, von dieser Methode wurde jedoch wieder abgesehen, weil an einigen Stellen des Untergrundes ein starker Farbabrieb entstand.
