ONDERZOEKRAAD  
VOOR VEILIGHEID

# Verongelukt tijdens kunstvlucht

Bussloo, 19 maart 2014

*Den Haag, juni 2016*

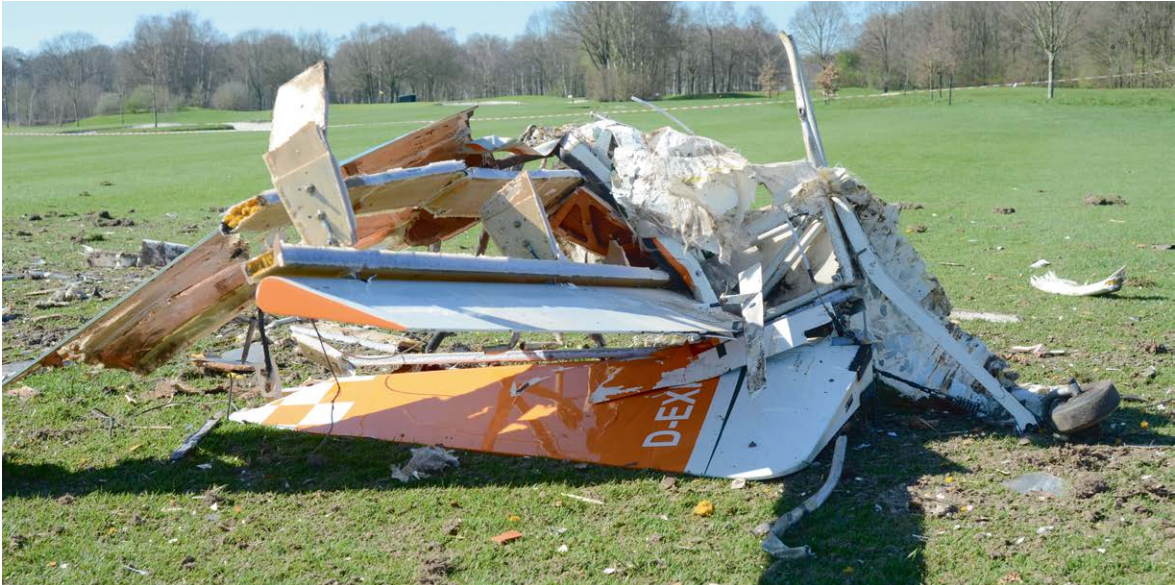
Figuur 1: De verongelukte D-EXIR. (Foto: Onderzoeksraad voor Veiligheid)

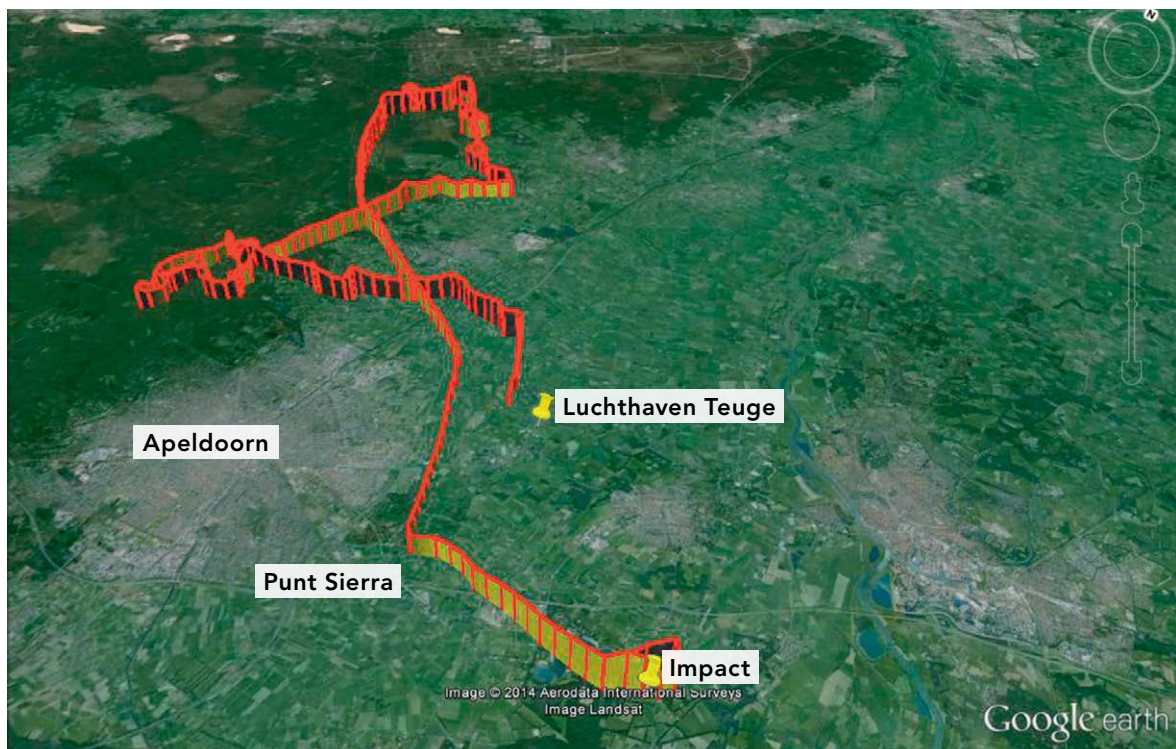
Uit radarbeelden blijkt dat de D-EXIR een aantal manoeuvres uitvoerde ten noorden van Apeldoorn op een hoogte tussen ongeveer 1000 en 3500 voet. Na ongeveer een kwartier vloog de D-EXIR tussen Apeldoorn en Teuge in zuidelijke richting. Ter hoogte van het meldingspunt Sierra van luchthaven Teuge werd de koers verlegd naar het zuidoosten. Vervolgens werd een geleidelijke klim naar ongeveer 4100 voet uitgevoerd (zie figuur 2).

Figuur 2: Radarbeelden van het vluchtpad van de D-EXIR. (Foto: Radarbeelden van Luchtverkeersleiding Nederland, weergegeven in Google earth)

De beschikbare radarbeelden zijn onderzocht en geanalyseerd. Omdat de radar één weergave per 5 seconden genereert,<sup>7</sup> de snelheid van de bewegingen van de D-EXIR hoog kan zijn, de radar geen dekking tot aan de grond heeft en het systeem de hoogten afrondt, kan aan de hand van deze radargegevens geen nauwkeurige, maar alleen een globale analyse worden gemaakt. In onderstaande tabel zijn de tijden en de waargenomen hoogten genoemd gedurende het laatste gedeelte van de vlucht.<sup>8</sup> Aan de hand daarvan is de daalsnelheid berekend.

Uit deze gegevens kan worden afgeleid dat de D-EXIR in 19 seconden van ongeveer 4100 naar ongeveer 2500 voet (de laatste min of meer betrouwbare opgenomen hoogte) is gedaald. Dit komt overeen met een gemiddelde daalsnelheid van 5052 voet per minuut. Uit de daalsnelheid per 5 seconden blijkt dat de daalsnelheid in het laatste gedeelte van de beweging afnam. Het radarsysteem heeft ook de posities van het vliegtuig op deze tijdstippen geregistreerd. Deze registraties zijn te onnauwkeurig om daar conclusies uit te trekken. Het is echter wel duidelijk dat het vliegtuig gedurende deze 19 seconden rond de golfbaan vloog. Hieruit kan worden opgemaakt dat het vliegtuig gedurende deze periode geen vlucht uitvoerde waarbij sprake was van een grote horizontale verplaatsing.

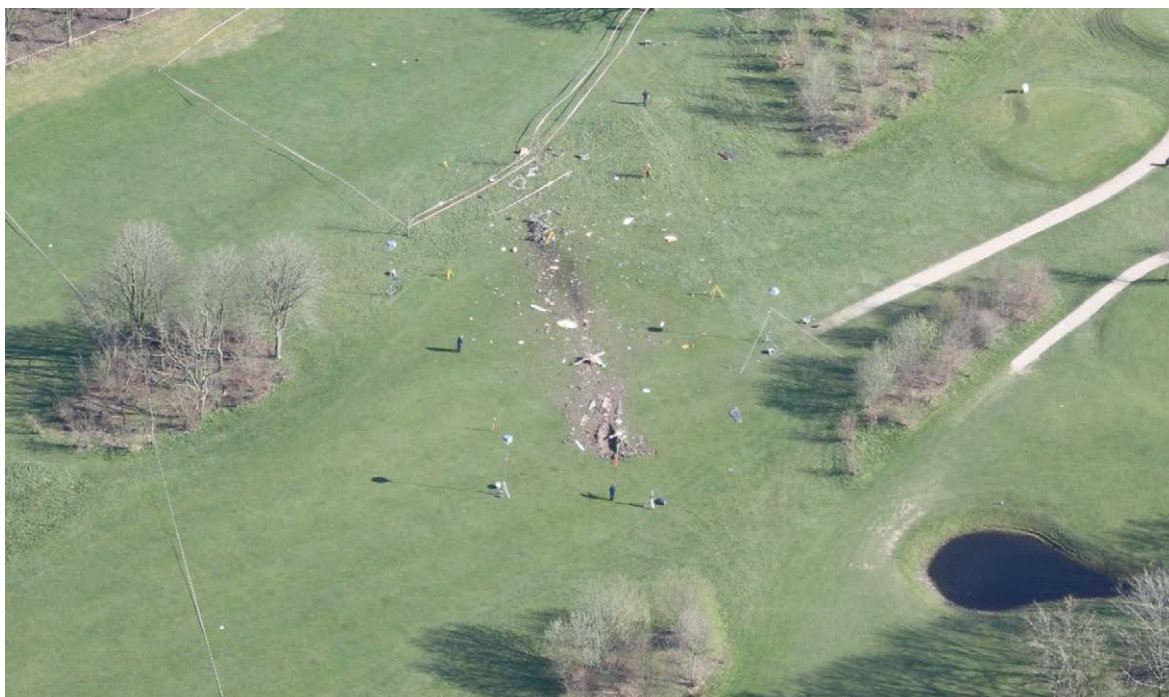
Het vliegtuig was neergestort op een golfbaan. De plek waar het vliegtuig de grond als eerste had geraakt, was duidelijk zichtbaar. Op deze plek was een inslagkuil met aan weerszijden indrukken afkomstig van de vleugels. Aan de uiteinden van de vleugelindrukken waren oranje metalen buizen zichtbaar die elk onder een hoek van ongeveer 20 tot 30 graden in de grond staken. Het vliegtuig was volledig gedesintegreerd waarbij de zwaarste delen het dichtst bij het inslagpunt lagen. Vanuit het inslagpunt waren vliegtuigonderdelen in één richting uitgespreid. De richting waarin de onderdelen waren uitspreid, was ongeveer 30° ten opzichte van het noorden. De vliegtuigonderdelen die het verst verspreid waren, lagen op ongeveer 88 meter van het inslagpunt.

Figuur 3: Luchtfoto van de ongevalslocatie. (Foto: Nationale politie)

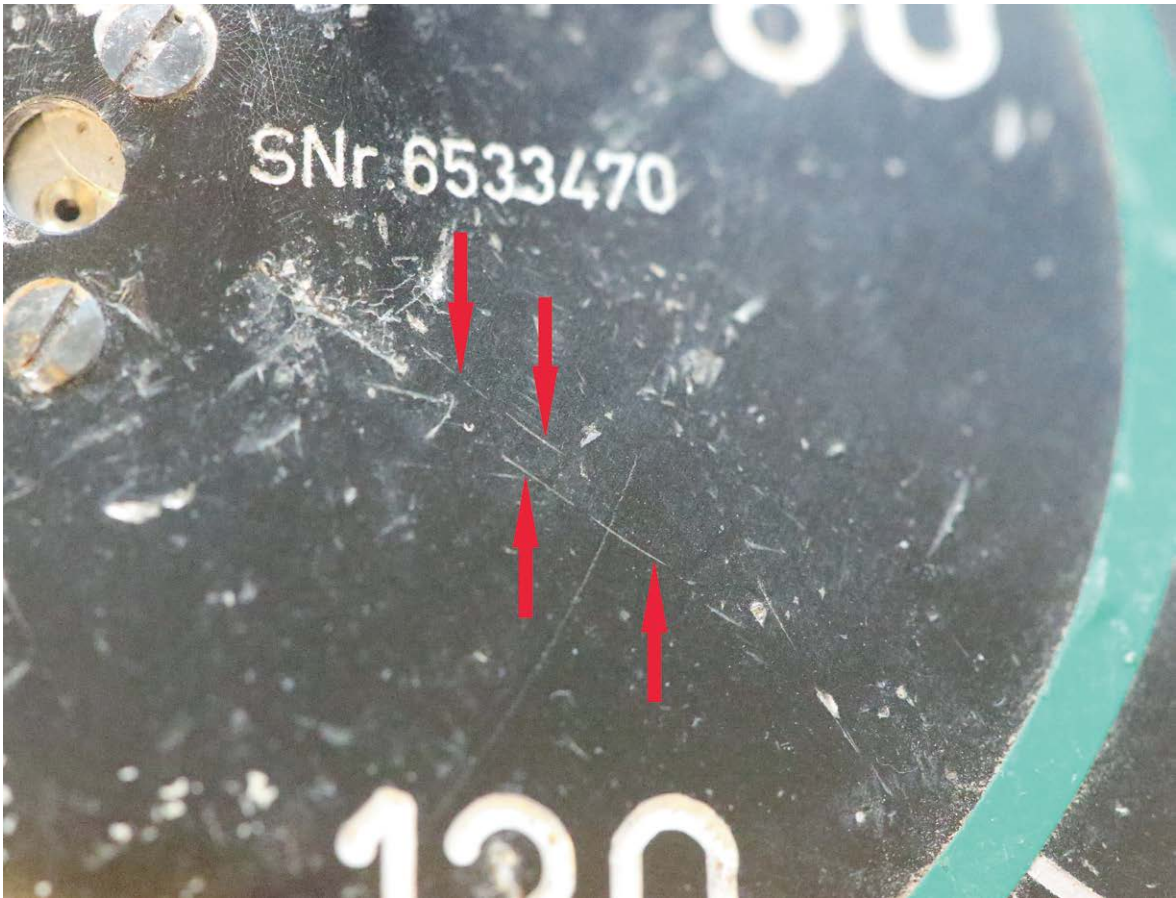
*Figuur 7: Detailfoto van de snelheidsmeter met indruk van de aanwijspaal. (Foto: Onderzoeksraad voor Veiligheid)*

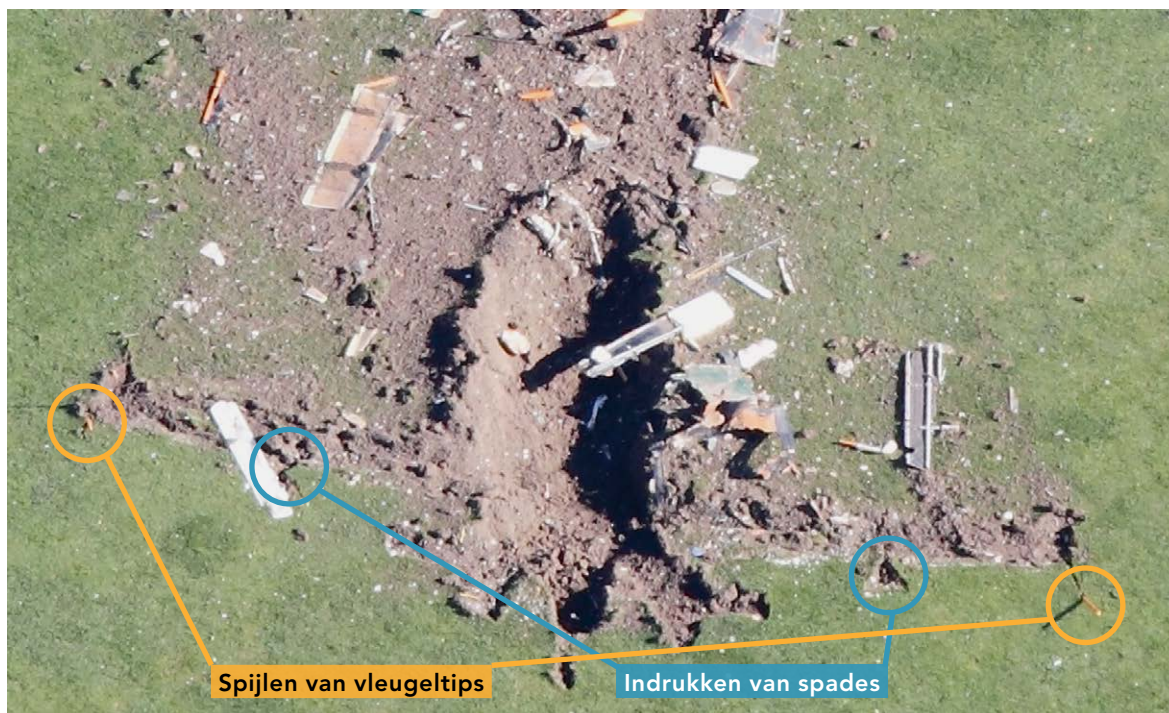
Uit de indrukken van het vliegtuig en de vleugels in de grond kan worden opgemaakt dat de neus van het vliegtuig de grond als eerste heeft geraakt en dat beide vleugels op nagenoeg hetzelfde moment de grond hebben geraakt. Dit wordt bevestigd door de indrukken die de 'spades' onder de beide rolroeren in de grond hebben gemaakt. De D-EXIR had op het moment van inslag nauwelijks of geen dwarshelling (zie figuur 8).

De oranje metalen buizen die onder een hoek in de grond waren aangetroffen, bleken de referentiespijlen te zijn die aan het einde van de vleugels waren gemonteerd. Deze spijlen staken onder een hoek van ongeveer 20 tot 30 graden in de grond. Omdat de spijlen parallel aan de langsas van het vliegtuig waren gemonteerd, kan daaruit worden afgeleid dat de D-EXIR de grond onder een hoek van ongeveer 20 tot 30 graden heeft geraakt.

Figuur 8: Afdruk van het vliegtuig in de grond. (Foto: Nationale politie)
