Beilage Nr. 29a zu den Berichten
des Untersuchungsrichters

Beilagen zu den geologischen
Gutachten

PHOTOS I

Explosion Blausee-Mitholz. Geolog. Gutachten Dr. P. Beck
Nachtrag zu Beilage 12

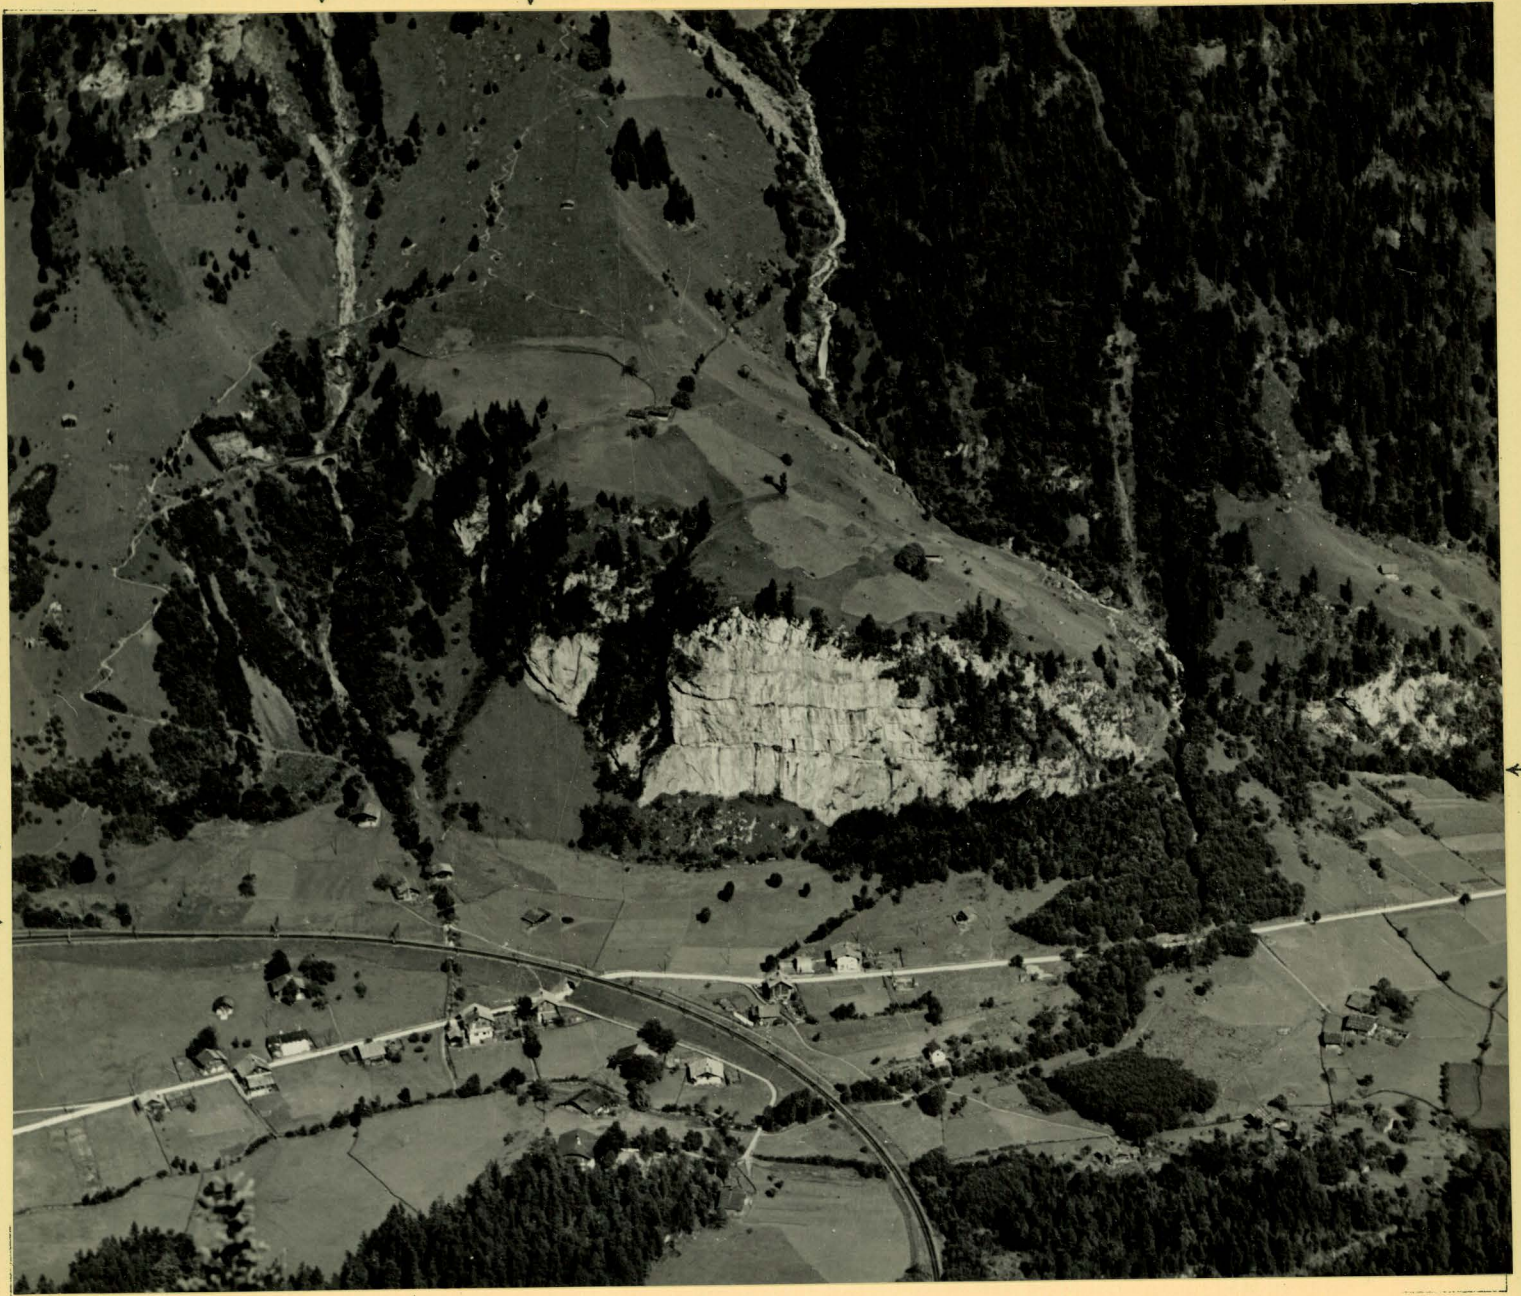
Photo 1. Die "Fluh" bei Mitholz

1. Grosse Kluft an der Nordwestecke der Fluh.
2. Schlüechtiskehle.
3. Parallelwand, die Kluft unmittelbar hinter der parallelen Hauptwand bezeichnend.
4. Bruchgraben, in Flysch eingeschnitten.
5. Stegenbach, in tertiäre Schiefer, Sandsteine und Kalke isoklinal eingeschnitten.
6. Ca. 20 000 m² Felssturzschutt.
7. Fluhmatt.

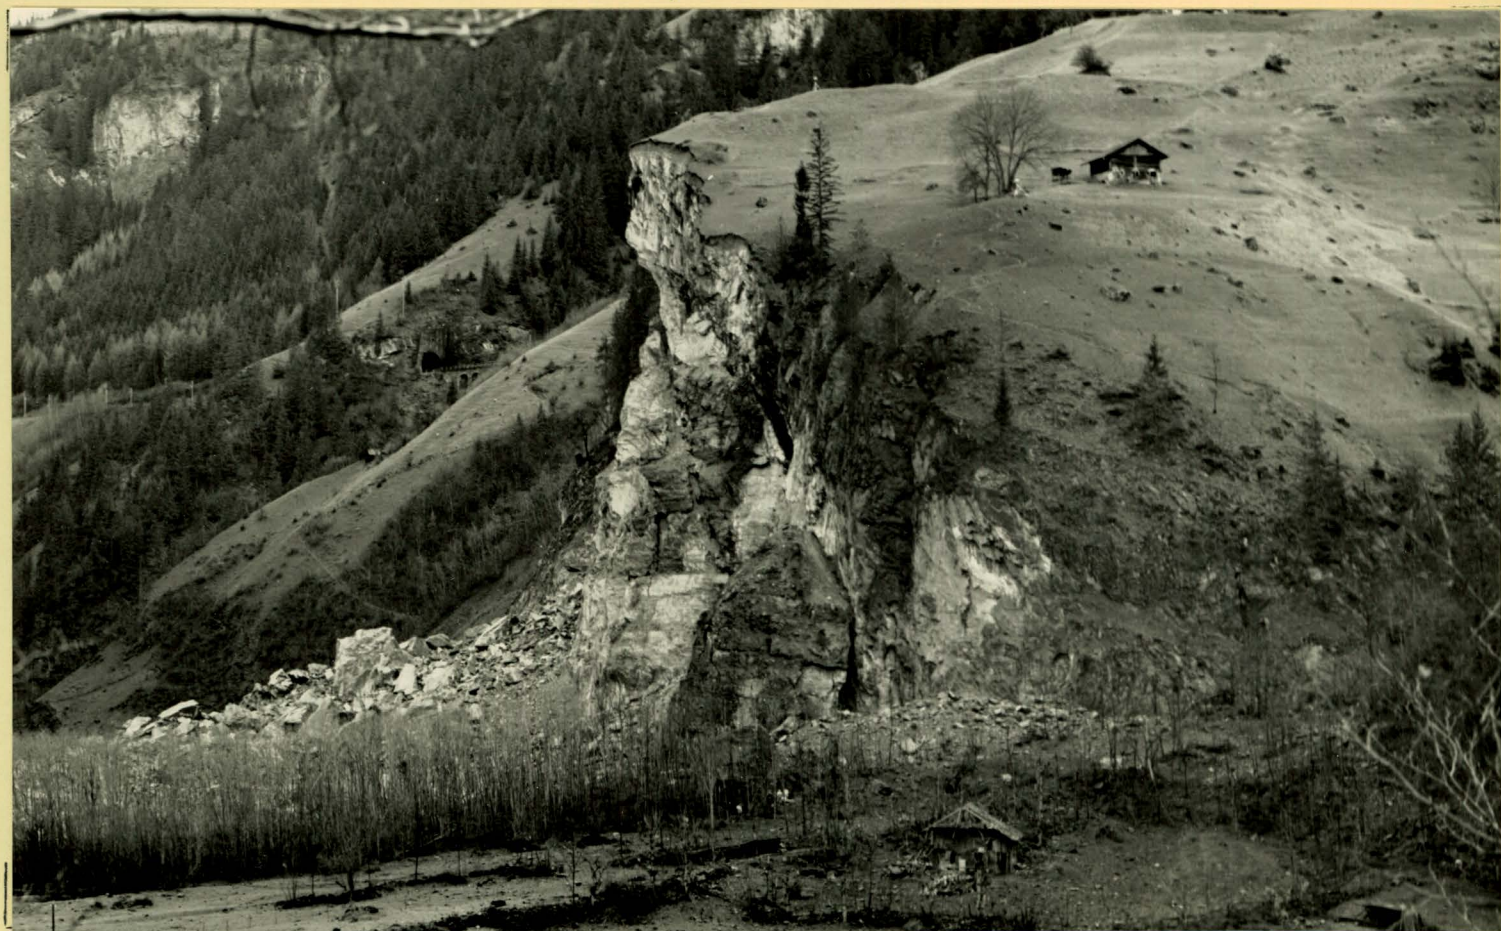
Photo 3. Die "Fluh" bei Mitholz
Januar 1948, von Süden. Phot. Leupin & Schwank, Bern
Grosse Kluft am Südende der Fluh.

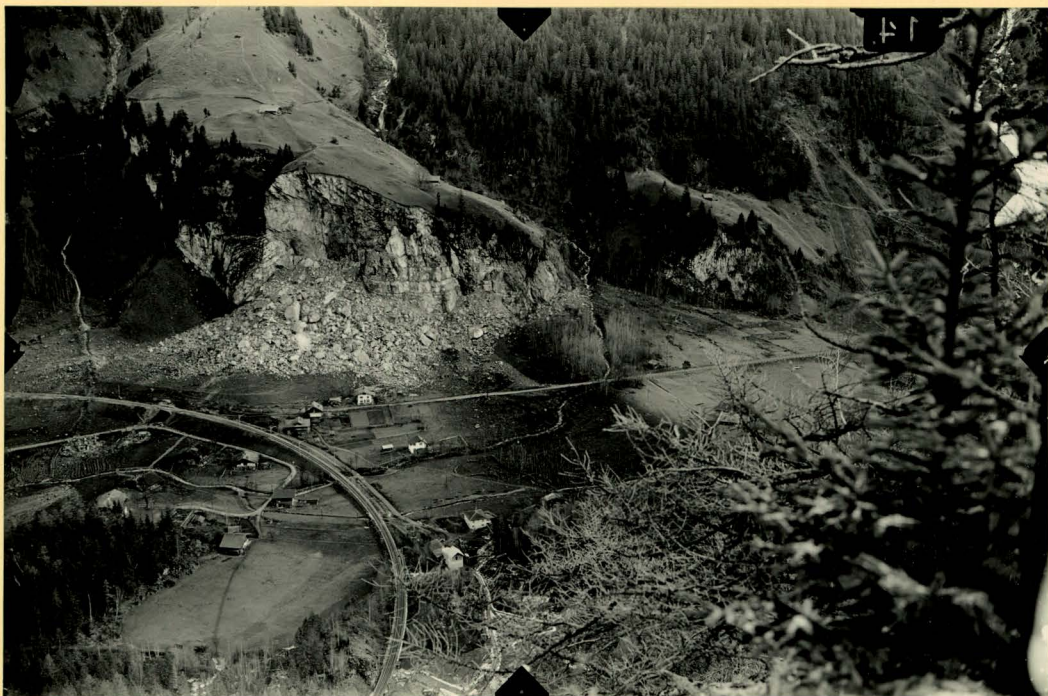
Photo 5 . Blockwurf und Schwärzung .

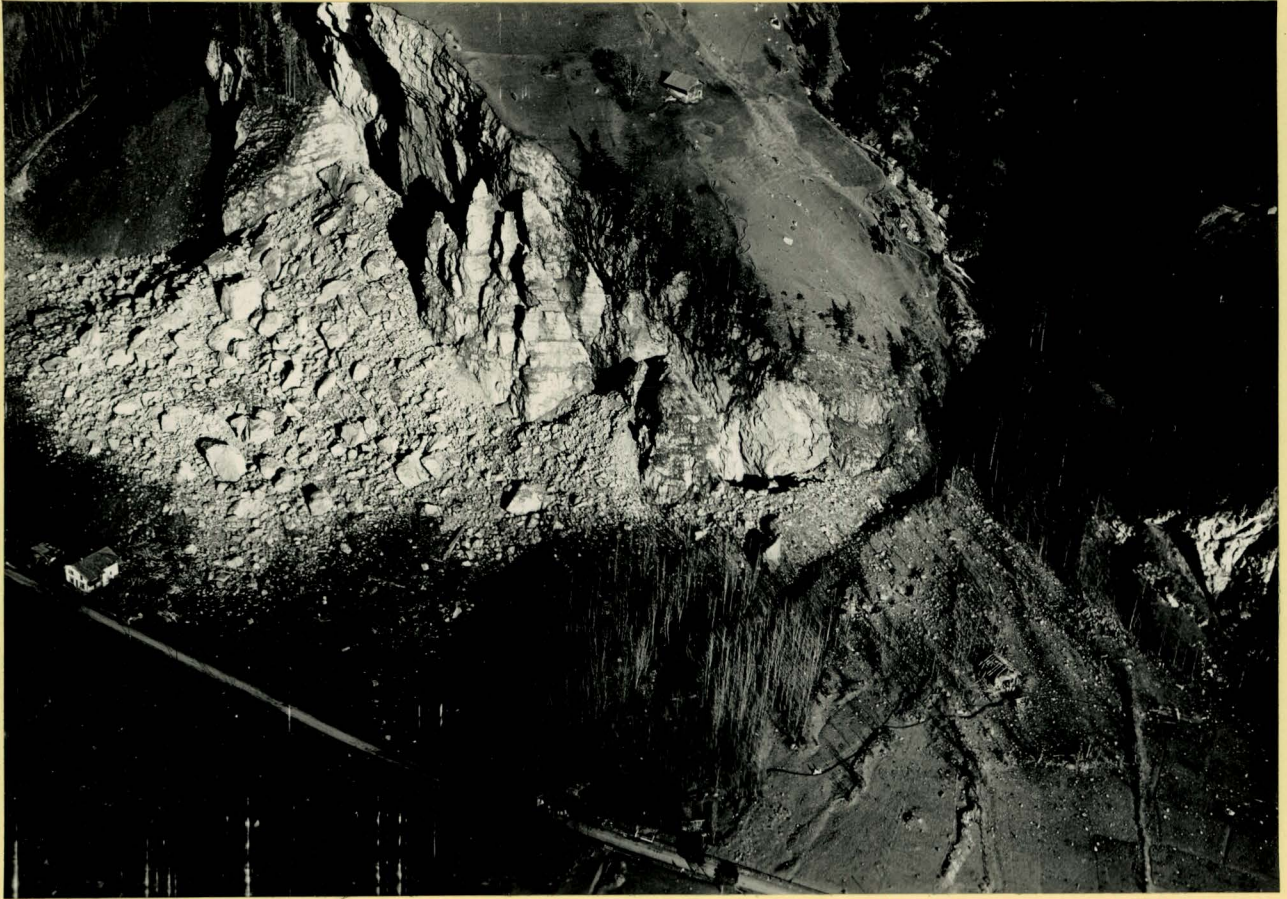
Photo 6. Blockstreuung, Schwärzung und Auswurftrichter 7 und 8.
8. Januar 1948. Photo Militärflugdienst.

Korrektur zu Photo 6 der Beilage 12 : Die Pfeile 7 und 8 am oberen Rand sind verschoben. Pfeil 7 gehört 3cm, Pfeil 8 1,5cm nach links!

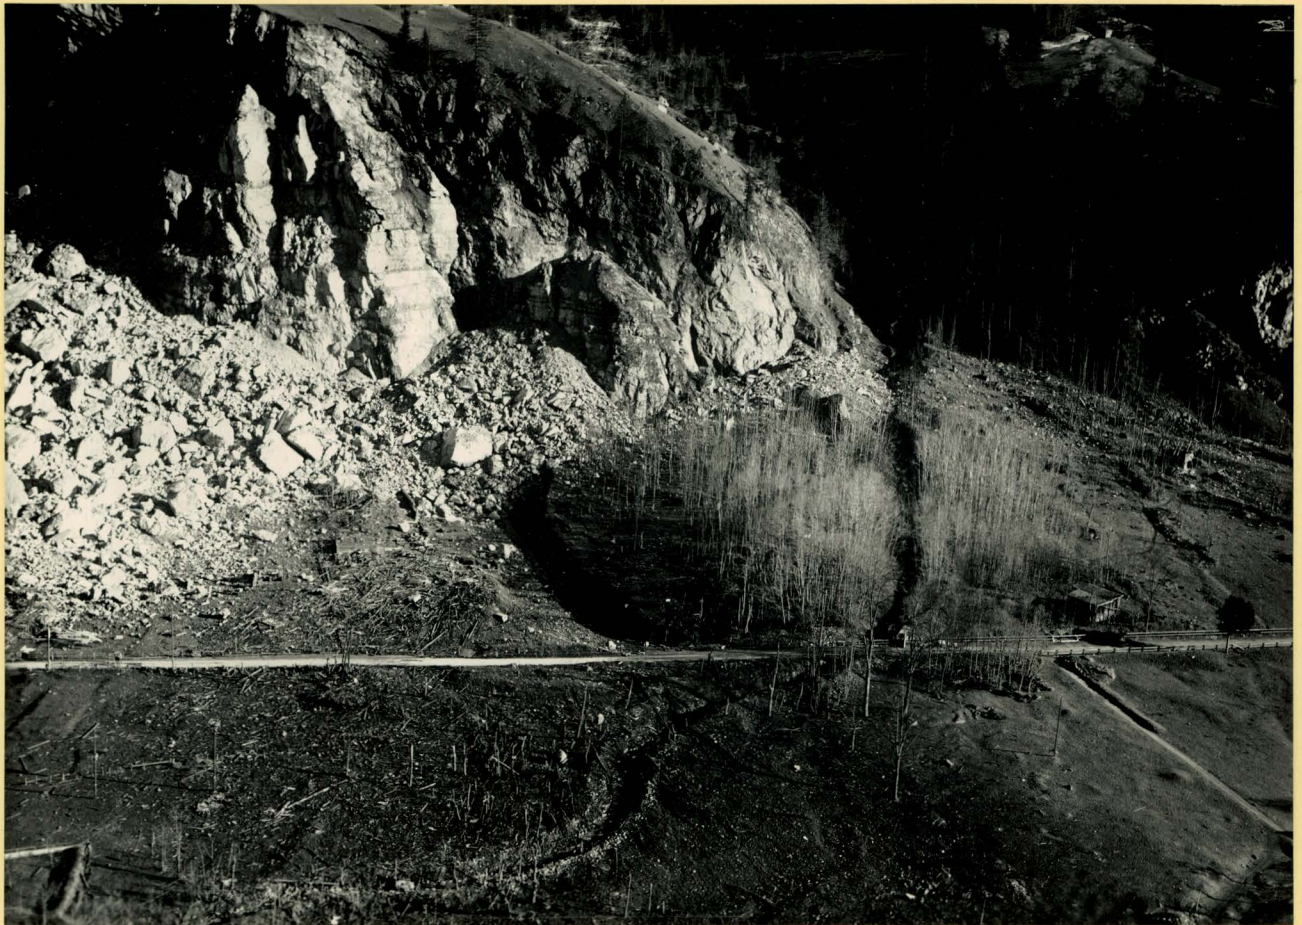
Photo 7. Kleine Ausbruchnische mit Trichter 7, Blockwurf, Materialstreuung und Schwärzung am 8.1.1948

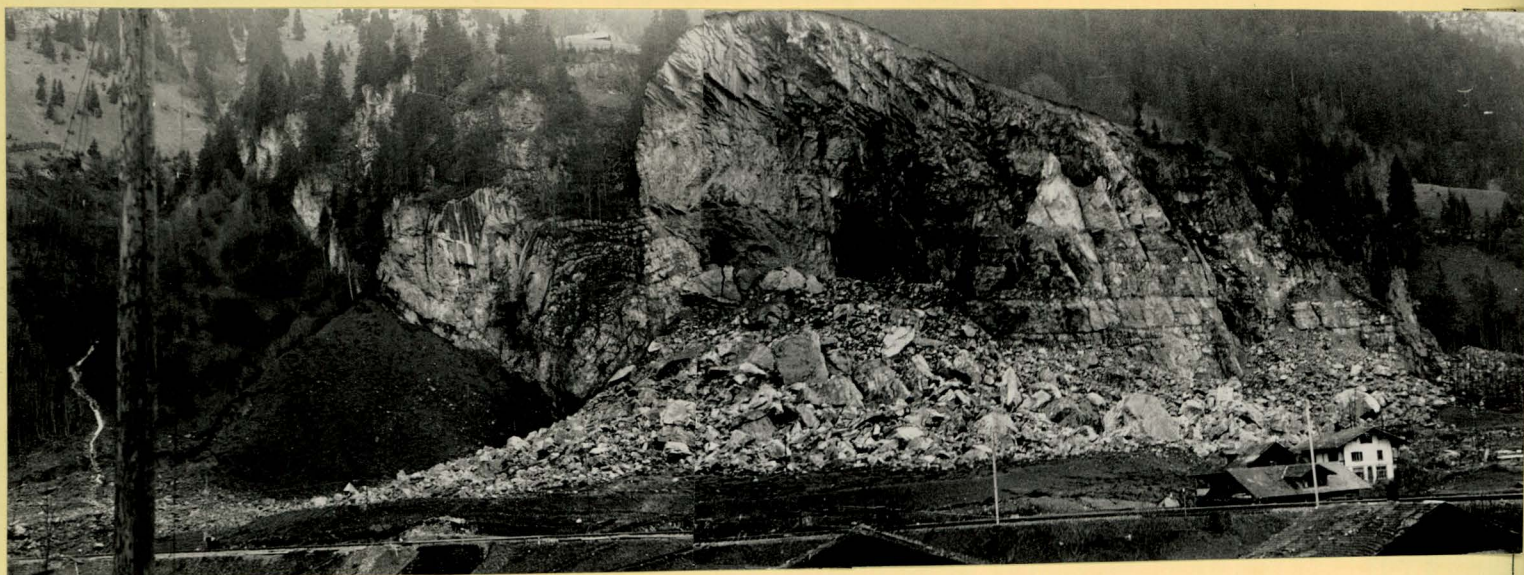
Photo 8. Blick vom Schulhaus auf die "Fluh".

Stirnfalte, grosse Ausbruchnische, Restgrat und kleine Ausbruchnische.

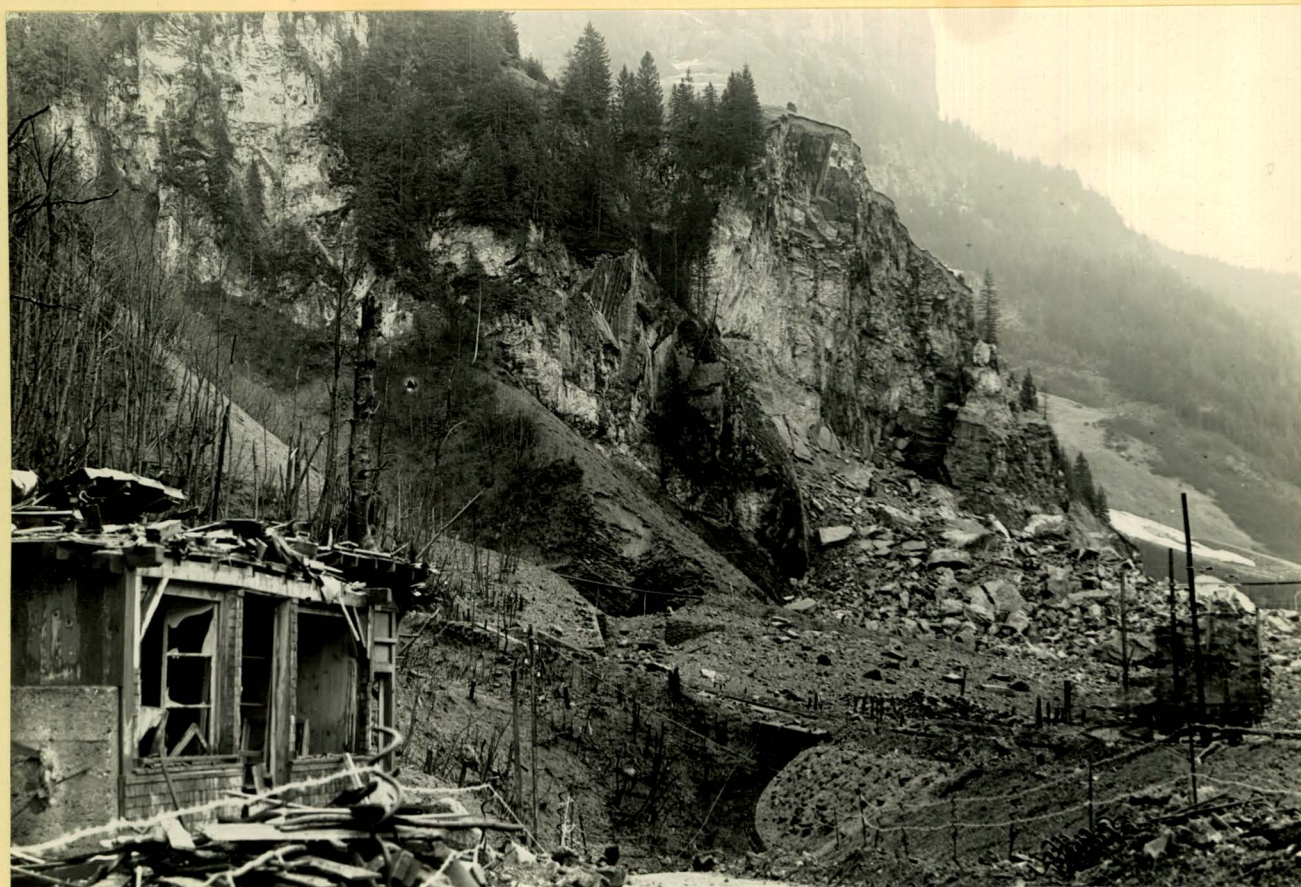
Photo 9. Die "Fluh" von Norden .

Die grosse Kluft, der grosse Felssturz, Trichter 1, der Restgrat.

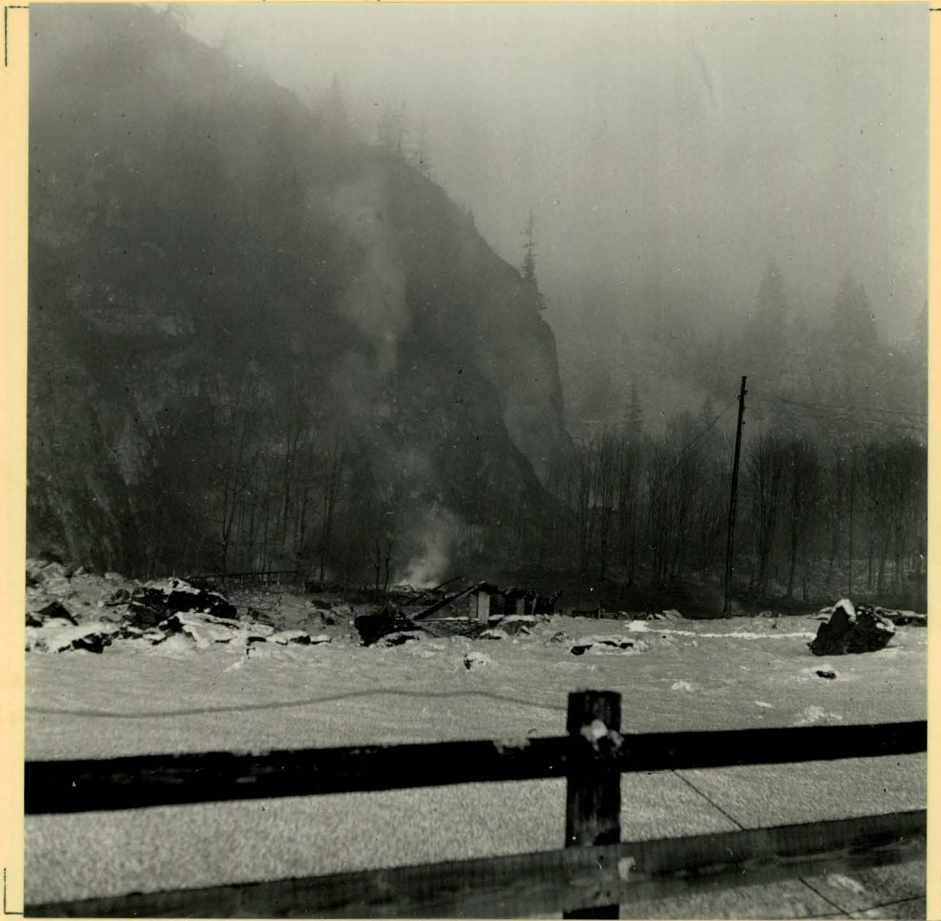
← 4. Rauch aus der neuen, offenen Kluft am Südennde der "Fluh".

Photo 10 . Südennde der "Fluh" am 20.12.47 vormittags,

zwischen der grossen Explosion und der Entstehung der kleinen Nische.

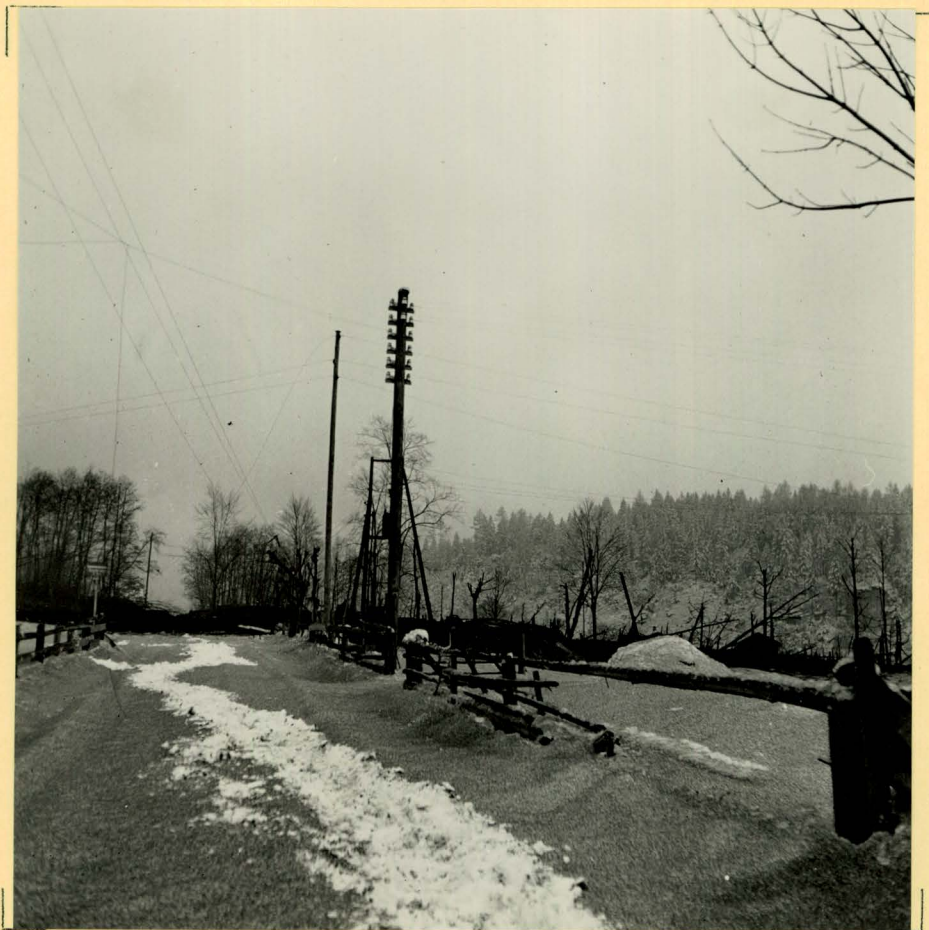
Photo 11 . Staatsstrasse unterhalb des Stegenbaches

vor der Entstehung der kleinen Nische und dem Einsturz des Südportals.

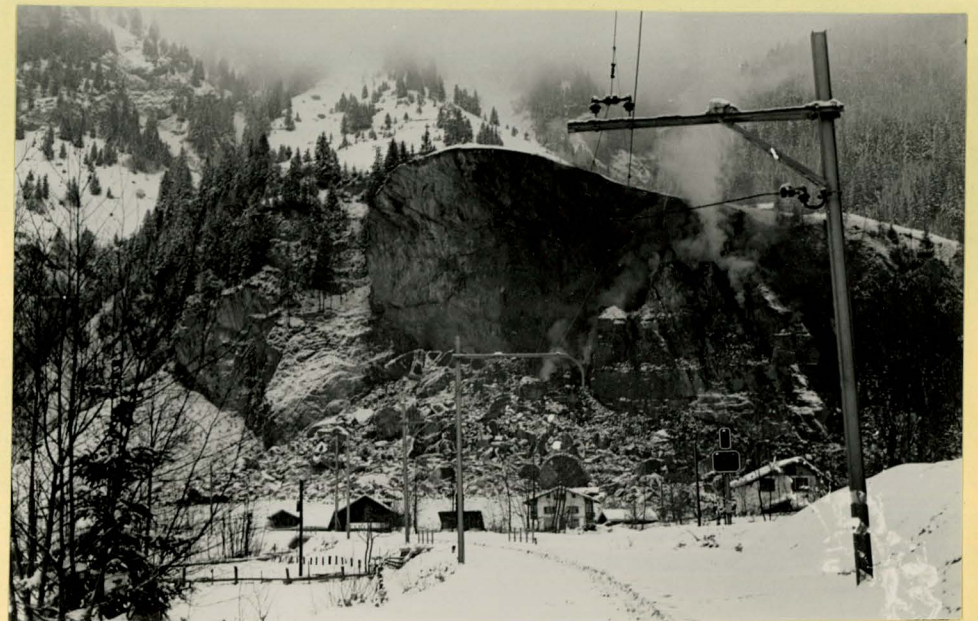
Photo 12. Rauchende Auswurftrichter am 21.12.1947.
 aus Kammern III - VI und Maschinenraum.

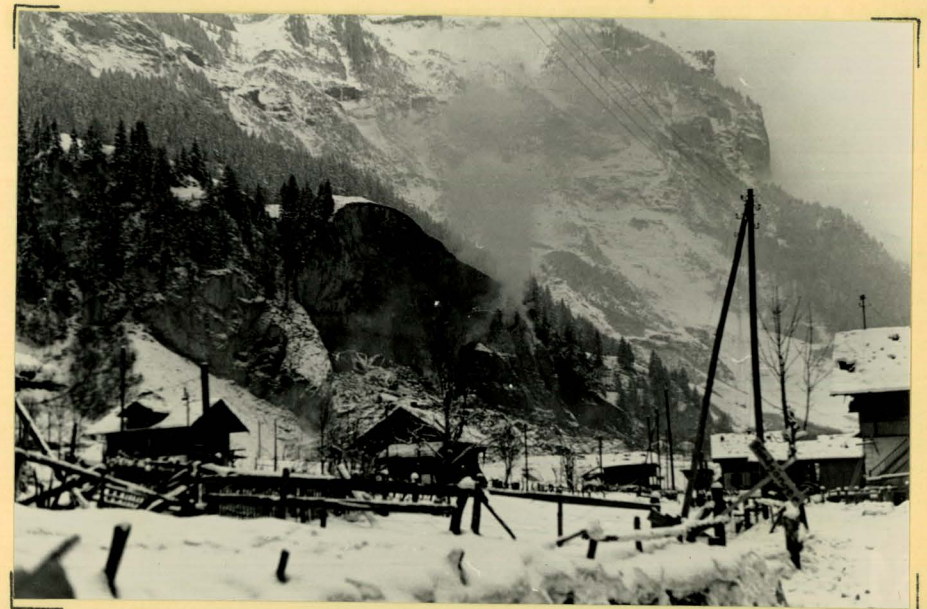
Photo 15. Rauchentwicklung hinter dem Restgrat
 am 21.12.1947.

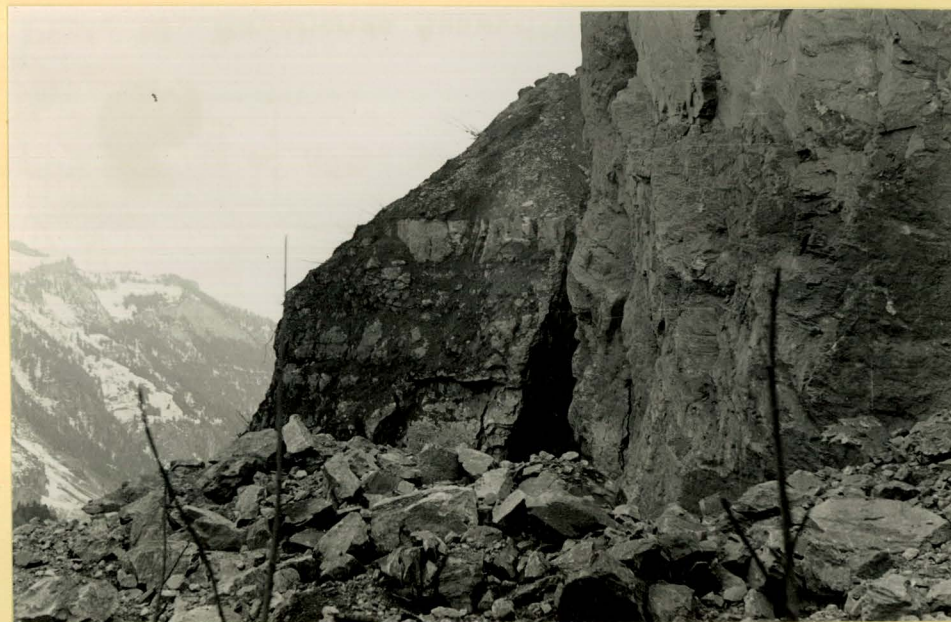
Photo 19. Kluft bei Trichter 8 am Südende der "Fluh".

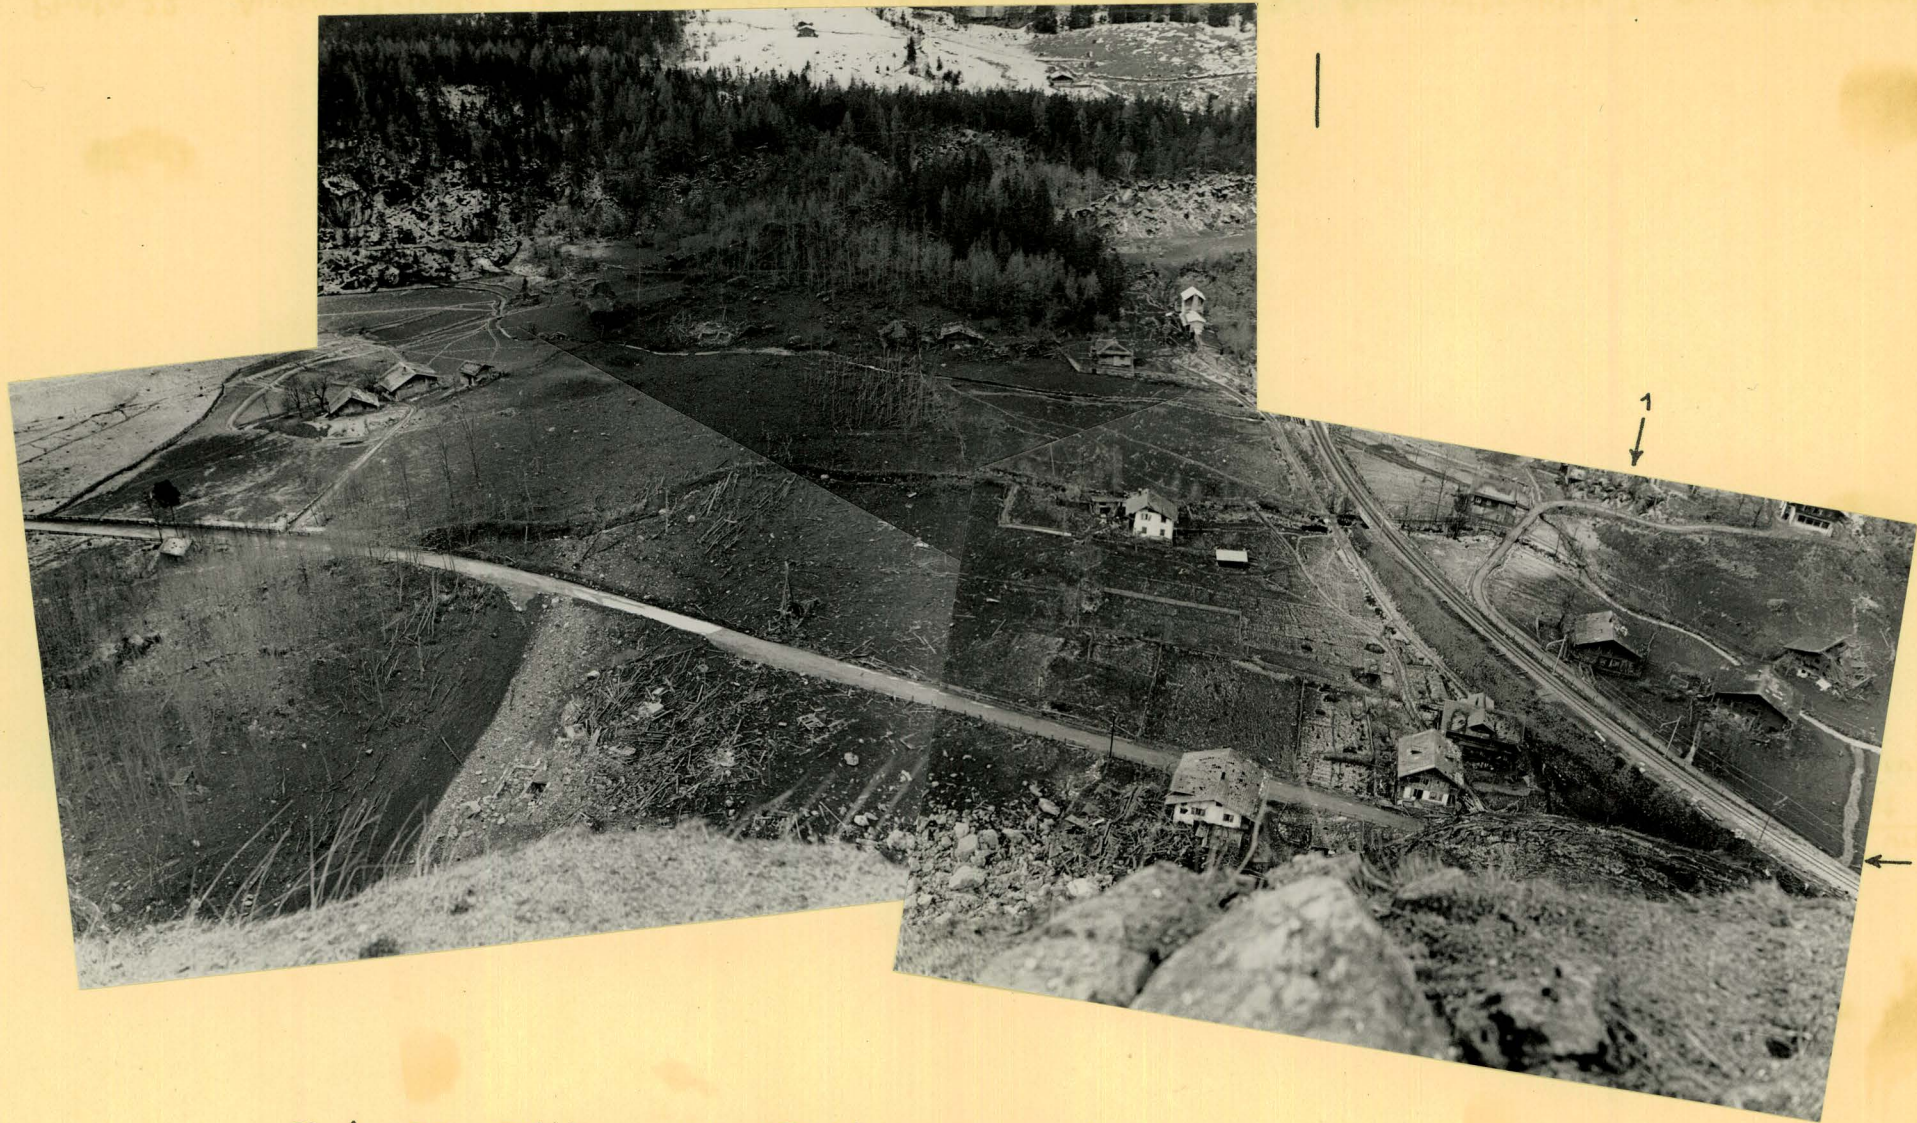
Photo 20. Blick von der "Fluh" gegen Westen
Blockstreung, Schwärzung. Explosionswirkung Phot. Beck
aus dem Südportal links, aus dem Mittelportal
rechts. Stirn der durch den grossen Felssturz
verdrängten Deponie (1).

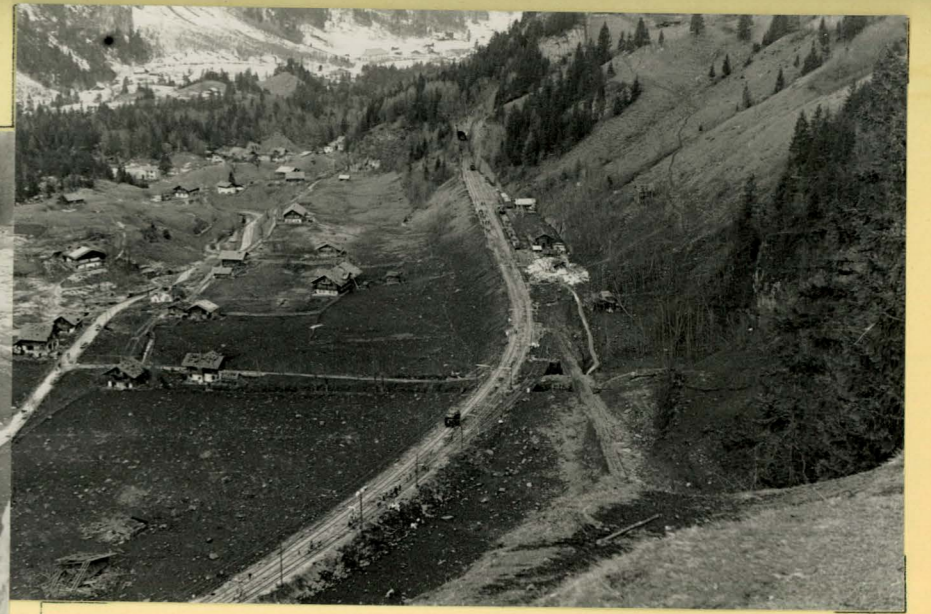
Photo 21. Blick von der Fluh nach N und W.
 28.12.1947 Phot. Beck.
 Blockwurf, Schwärzung, Zerstörungen.
 Nordsektor

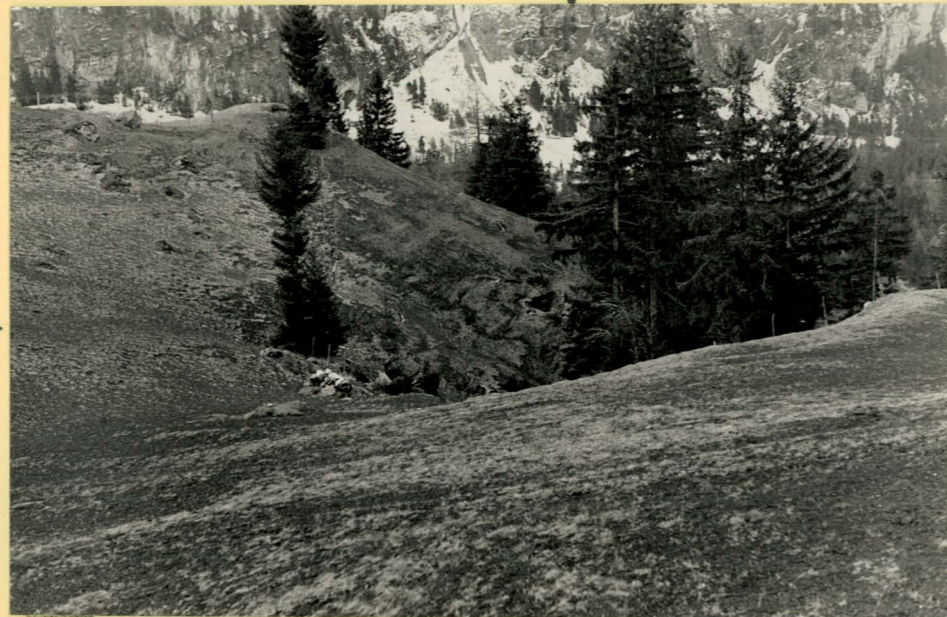
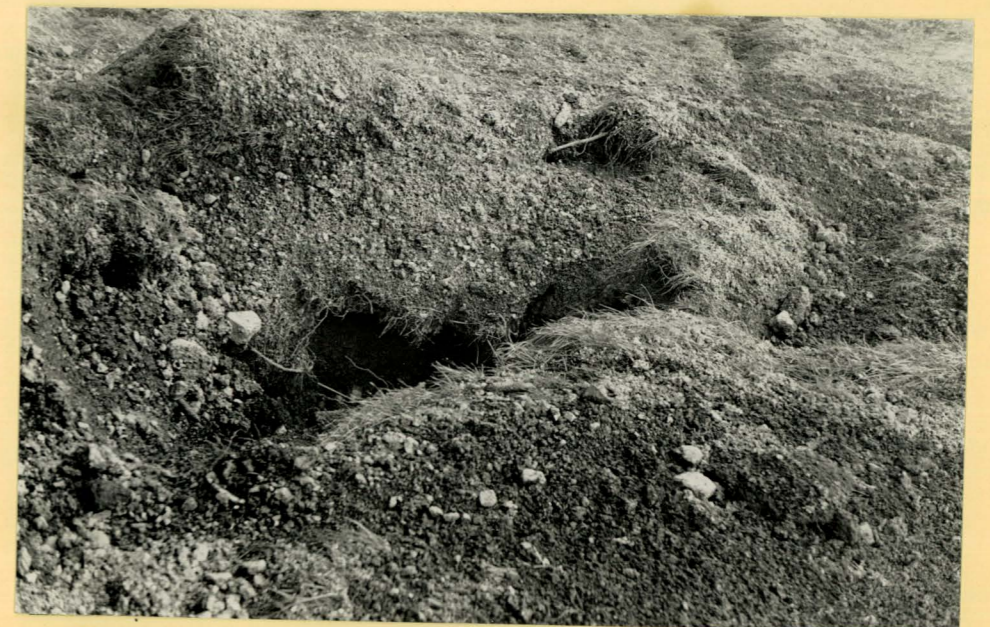
Photo 22. Auswurftrichter T₉ an der Schlüechtiskehle
auf der "Fluh". 28.12.1947 Phot. Beck

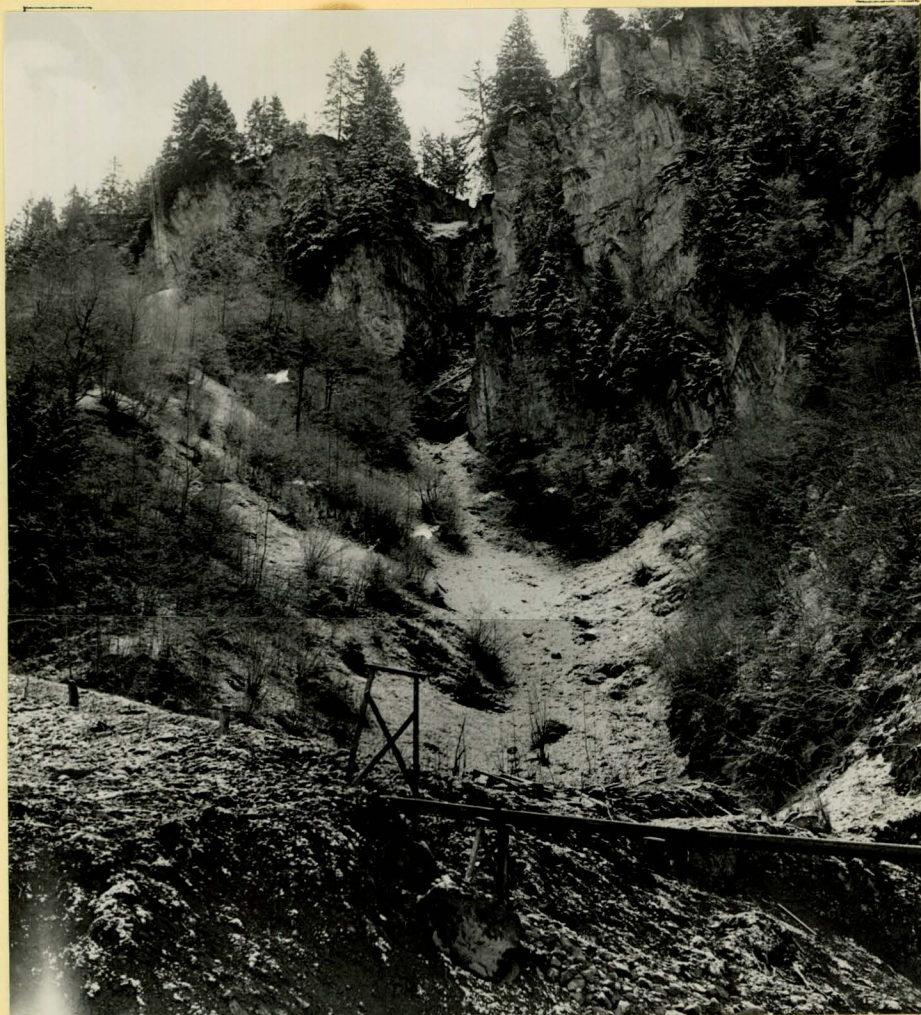
Photo 24. Die Schlüechtiskehle mit dem Aquädukt des Bruchgrabenbächleins über die eingestürzte Galerie. Phot. Beck

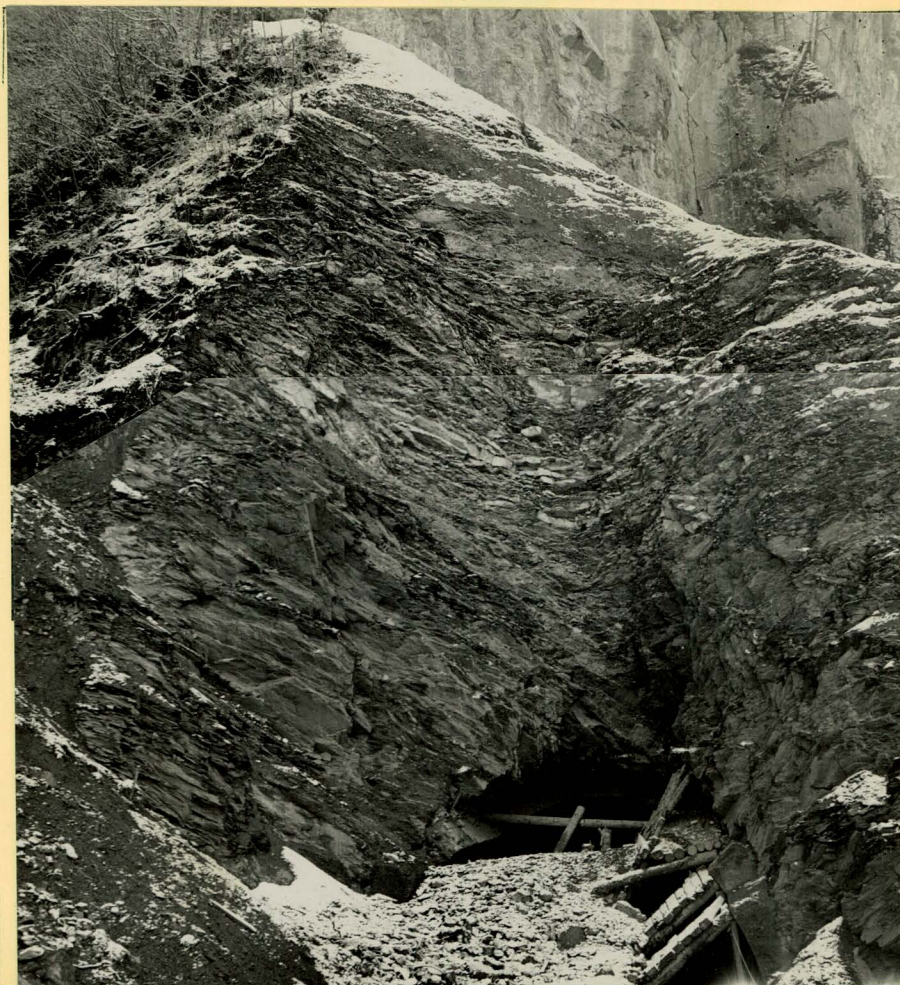
Photo 25. Trichter IV am Schutt/Flysch - Kontakt .

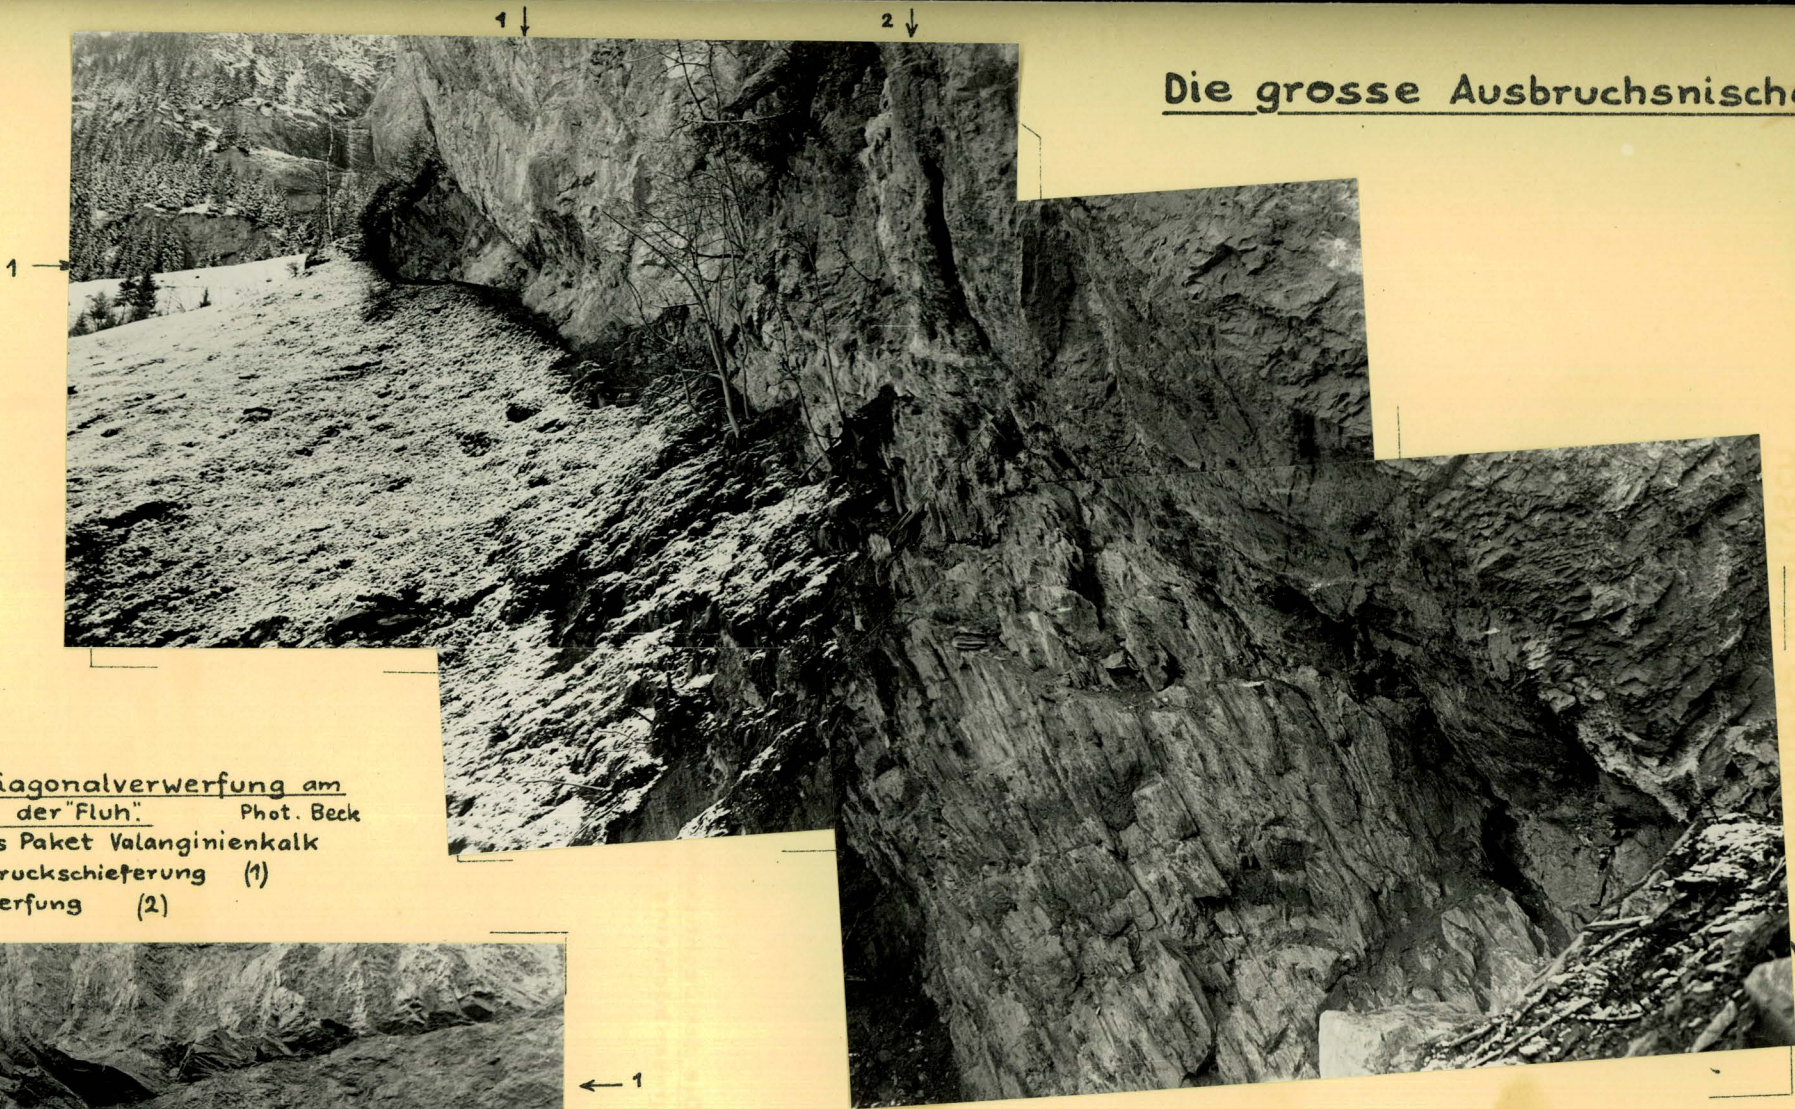
Photo 27. Die grosse Diagonalverwerfung am Nordwestende der "Fluh". Phot. Beck
Abgeschnittenes Paket Valanginienkalk mit starker Druckschieferung (1)
Diagonalverwerfung (2)

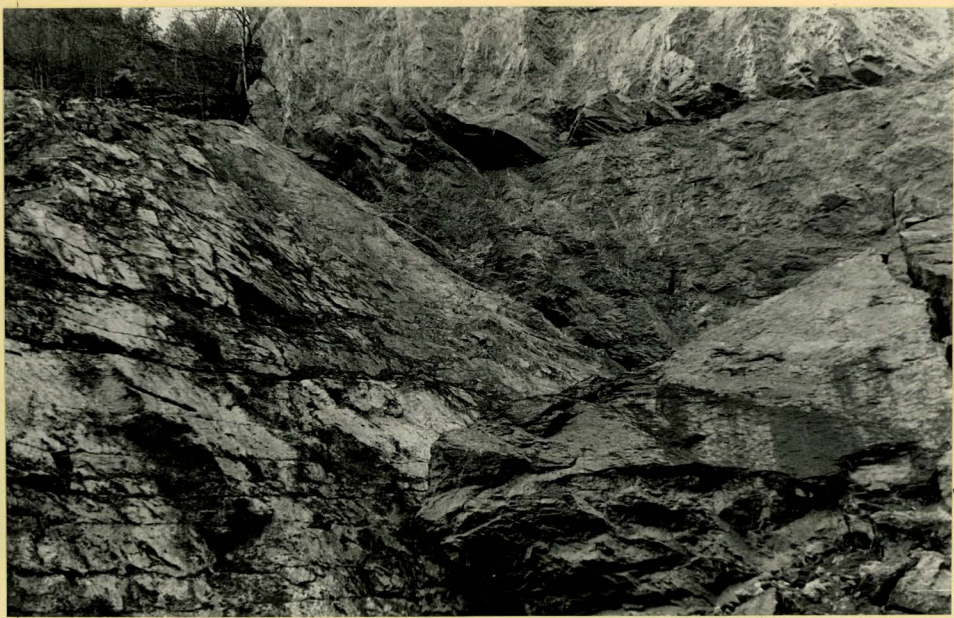
Photo 26. Der Flysch-Valanginienkalkkontakt am Nordende der "Fluh". Phot. Beck
Am Kontakt sind abgequetschte Kalklamellen sichtbar (1).
Diagonalverwerfung (2).

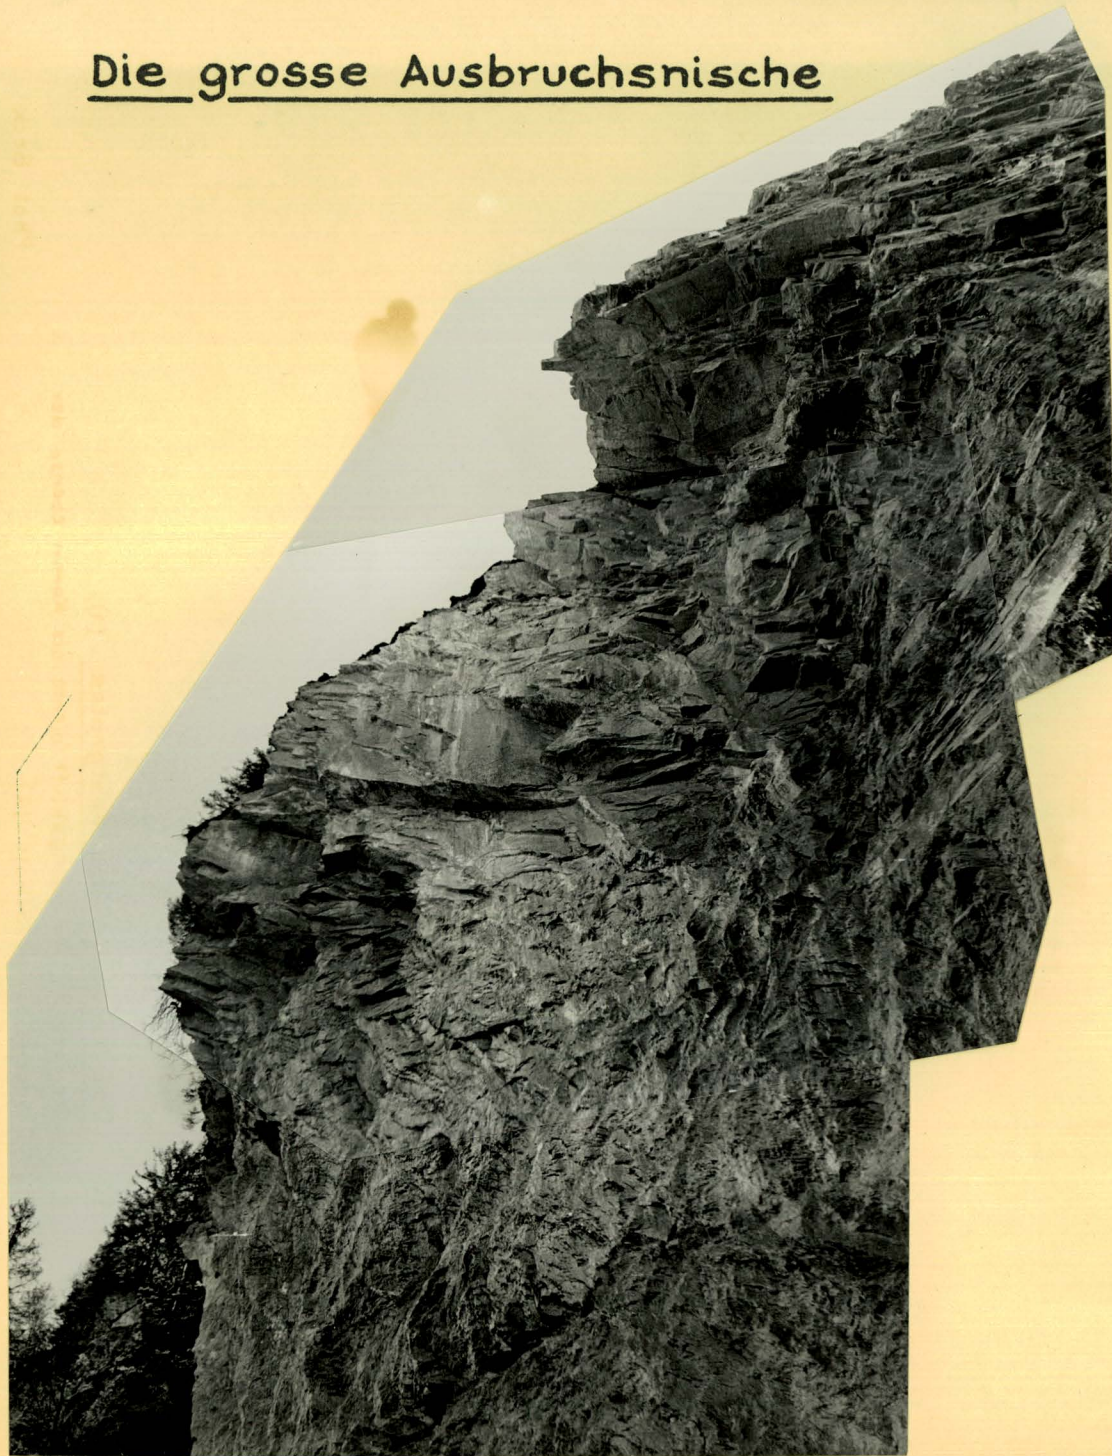
Photo 28. Überhängende Hauterivienkieselkalkfelsen
an der höchsten Wand, von unten gesehen. Phot. Beck
