Beilage Nr. 29a zu den Berichten
des Untersuchungsrichters

Beilagen zu den geologischen
Gutachten

PHOTOS I

Explosion Blausee-Mitholz. Geolog. Gutachten Dr. P. Beck
Nachtrag zu Beilage 12

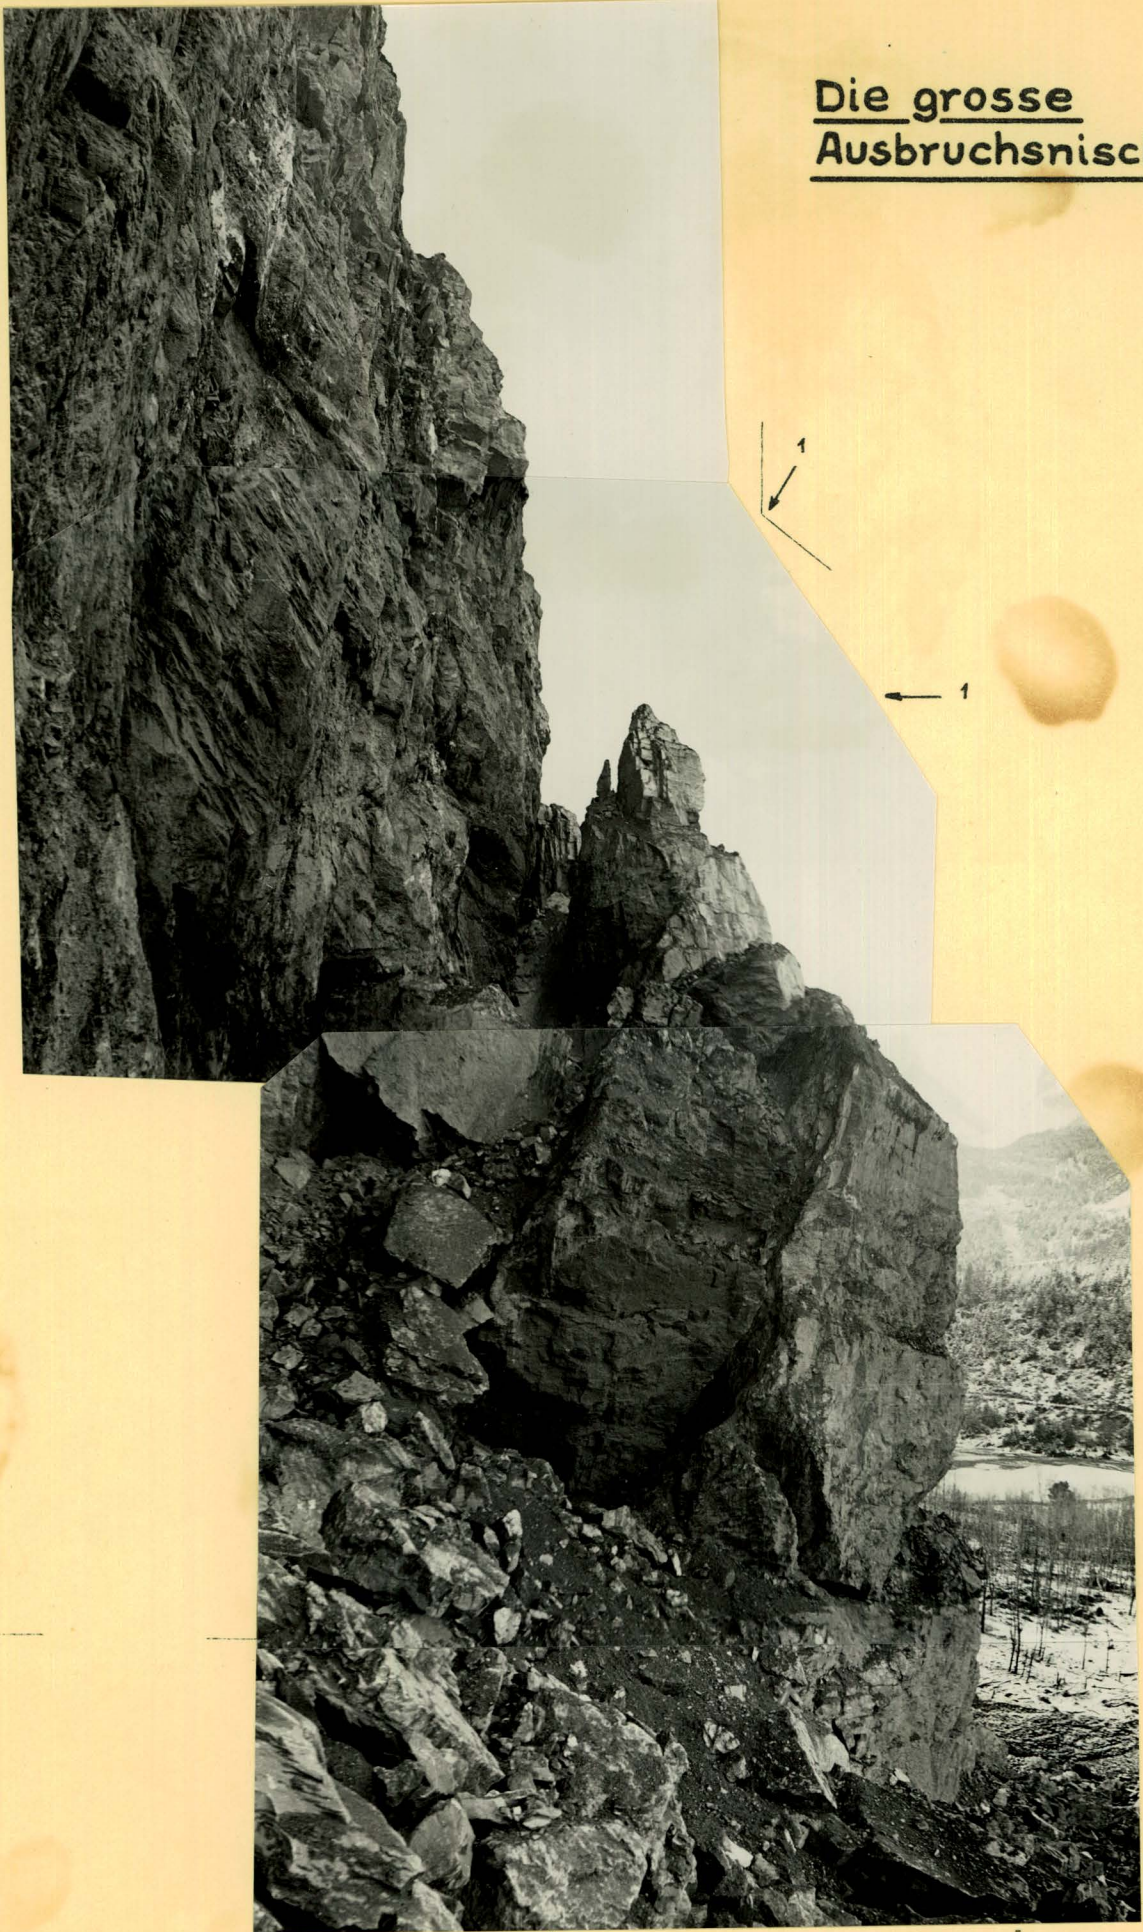
Photo 30. Das Nordende des Restgrates . (1)
 Die grosse Ablösungskluft diente als Kamin, ebenso der riesenblockige Schutt . (2)

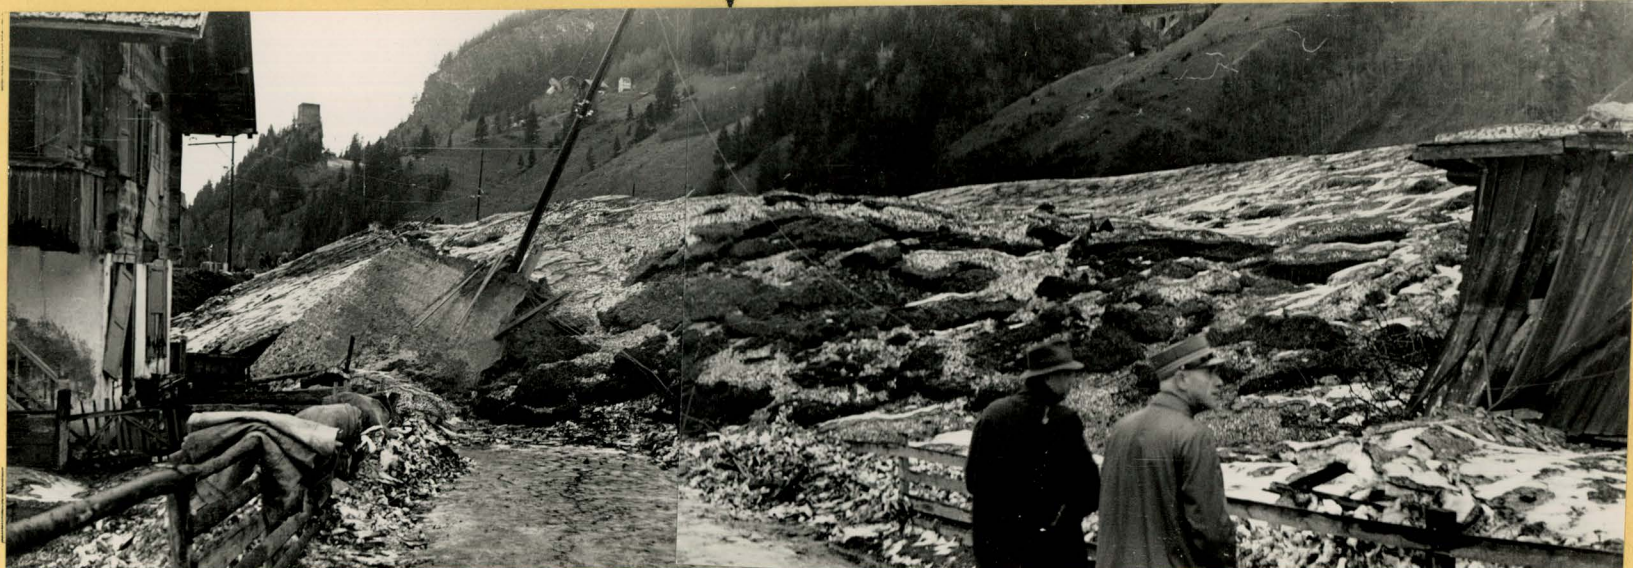
Photo 31. Verdrängung der Deponie durch den grossen Felssturz
Der Strassenbelag ist gehoben (1) Stirnwellen 2 und 3.

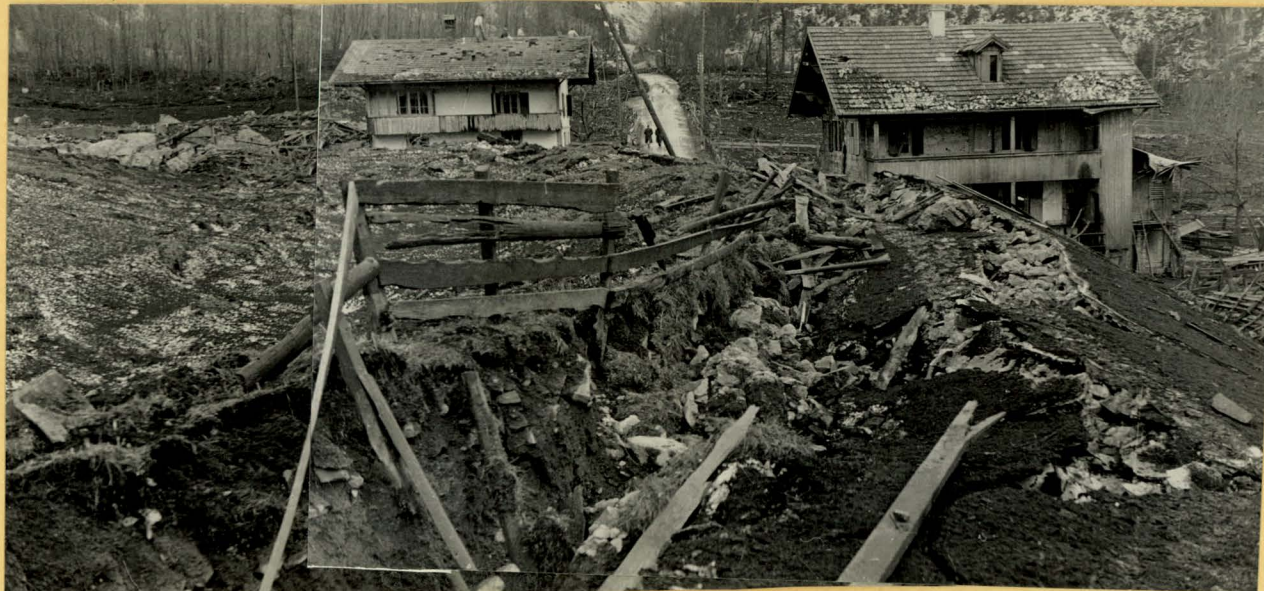
Photo 32. Die Stirnwellen der verdrängten Deponie und der gehobene Strassenbelag.

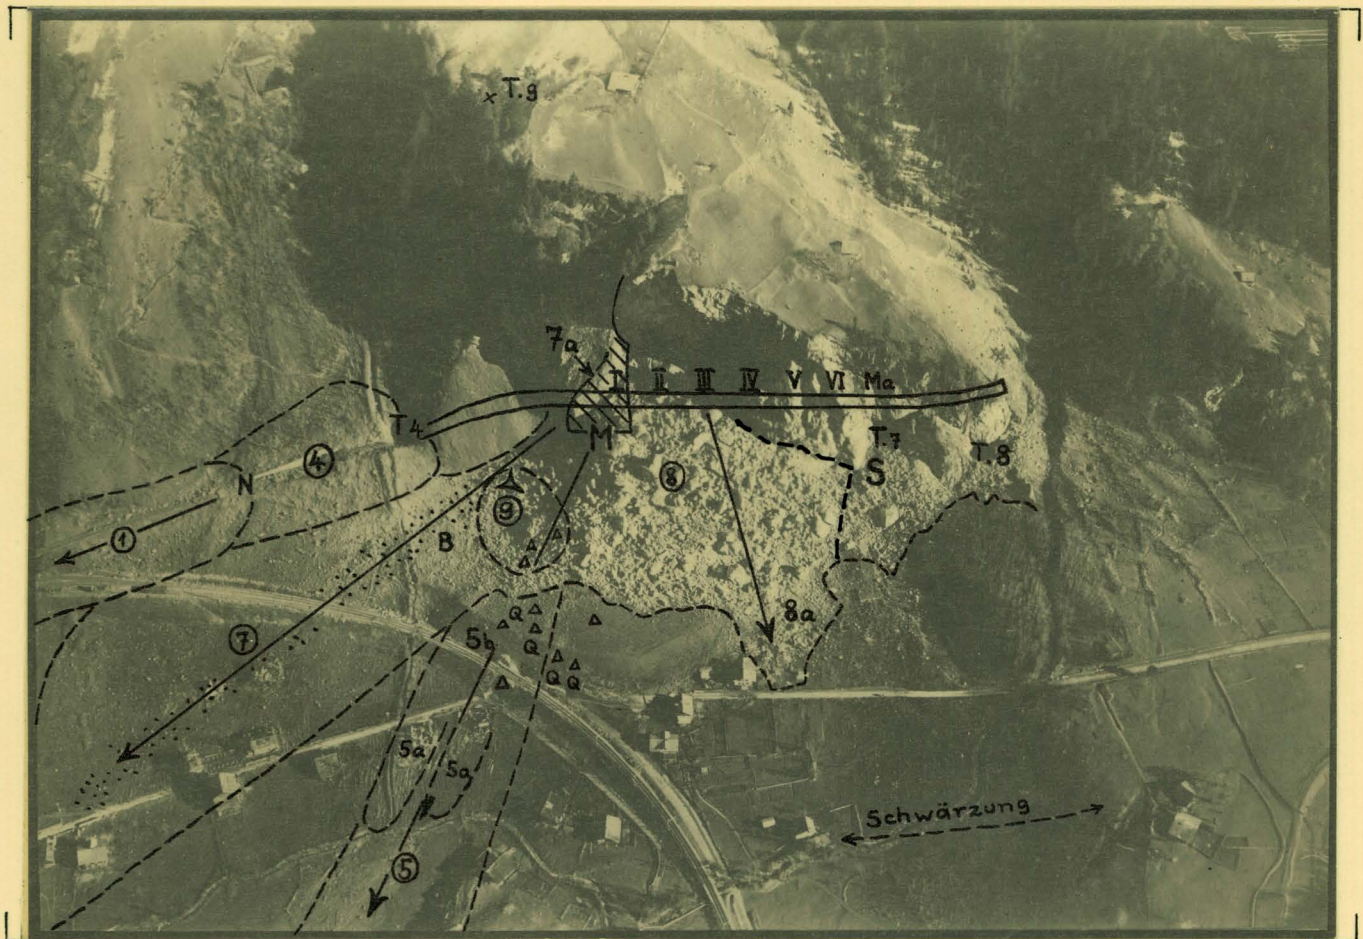
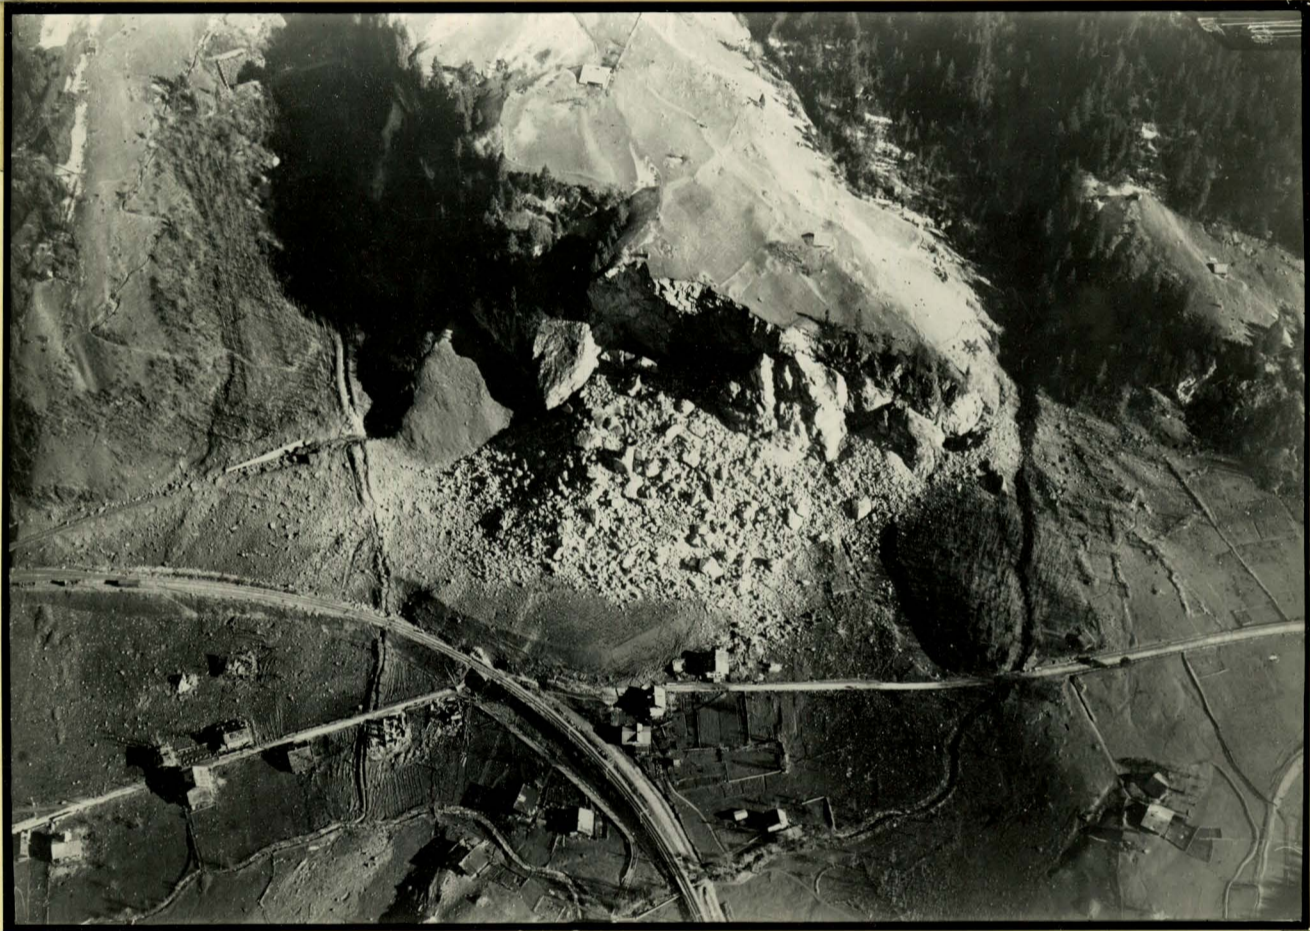
Photo 6a. Wichtigstes Dokument über die Blockstreuung des Nordteiles der Anlage.
Stratigraphischer Beweis, dass die Detonation 23.35 vor den Kammern I-II stattfand und nicht vor III.

- ⑦ Fernstreuung der 1. grossen Detonation von 23.35 vor Kammern I und II. Die Punkte bezeichnen den dichtesten Belag. Vergl. mit Photo 21 der Beilage 12! 390m lang.

- 7a Die verminderte Felsüberlagerung des Bahnstollens, die durch die Explosion von 23.35 weggesprengt wurde und den Trümmerwurf ⑦ erzeugte.
- B Viele Betonblöcke in ⑦, aus den Kluftverbauungen und Ausmauerungen der Zone 7a stammend.

- ⑧ Grosser Felssturz als Auswirkung der grossen Detonation von 00.10. Er bedeckt den Anfang der Streuung ⑦ und besitzt im Gegensatz zu ⑦ einen geschlossenen Rand, ausgenommen

- 8a, wo eine ca. 30m lange Zunge aus der Richtung der Kammer III vorprellt.
- 9A Block mit einbetoniertem Eisen aus einer Kluftverbauung zwischen Kammer II und III, der sicher beweist, dass ⑦ durch ⑨ zugedeckt wurde, und somit zur ersten Detonation gehört, 8a jedoch zur zweiten.

Die hier dargestellten und durch die Photo 21 Beilage 12 ergänzten Ablagerungen lassen stratigraphisch einwandfrei erkennen, 1. dass sich die Streuungen aus der grossen Nische von denen des Mittelportals unterscheiden lassen, 2. dass aus der Nordecke der Nische ein Streukegel unabhängig von den Portalen N und M 390m weit reicht, 3. dass dieser durch den Hauptsturz ⑧ und die Nebenwirkung ⑨ bedeckt wird und 4. dass sich von den beiden die Fluh zerstörenden Detonationen die kleinere um 23.35 vor den Kammern I und II abspielte, die grössere dagegen um 00.10 vor Kammer II und III. Dieser Befund stimmt überein mit den in den Streukegeln gefundenen Munitionsarten und der naheliegenden Interpretation des Schuttplanes Beilagen 10-11a, welche letztere Kammer I als Ursprung der Katastrophe bezeichnet.

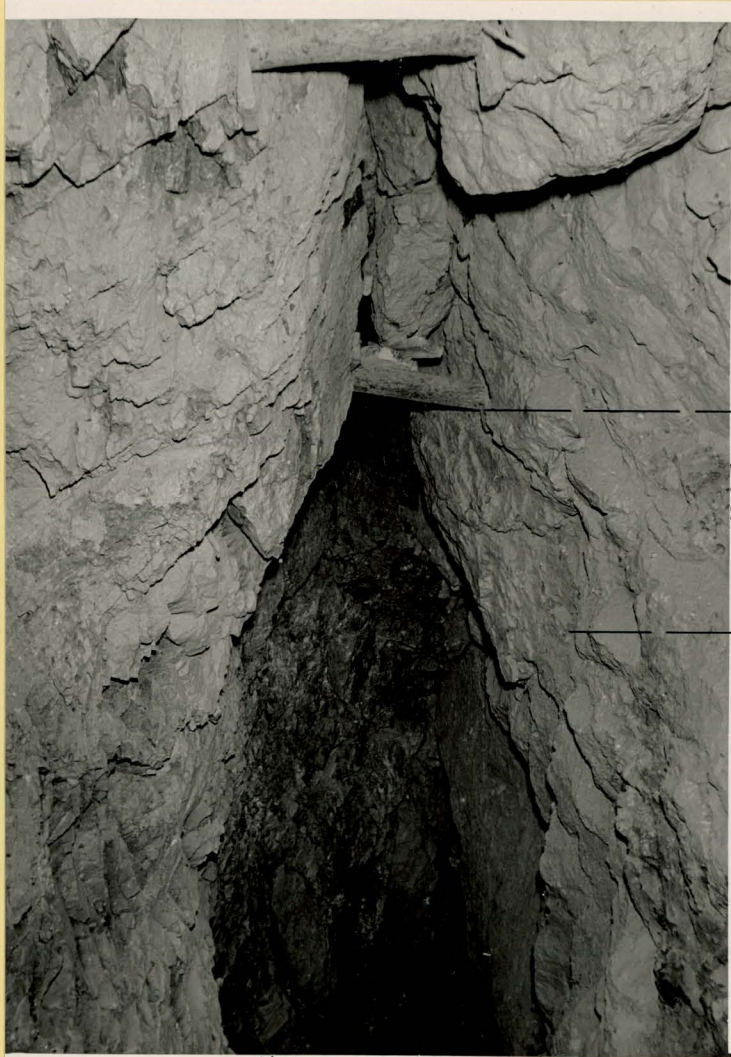
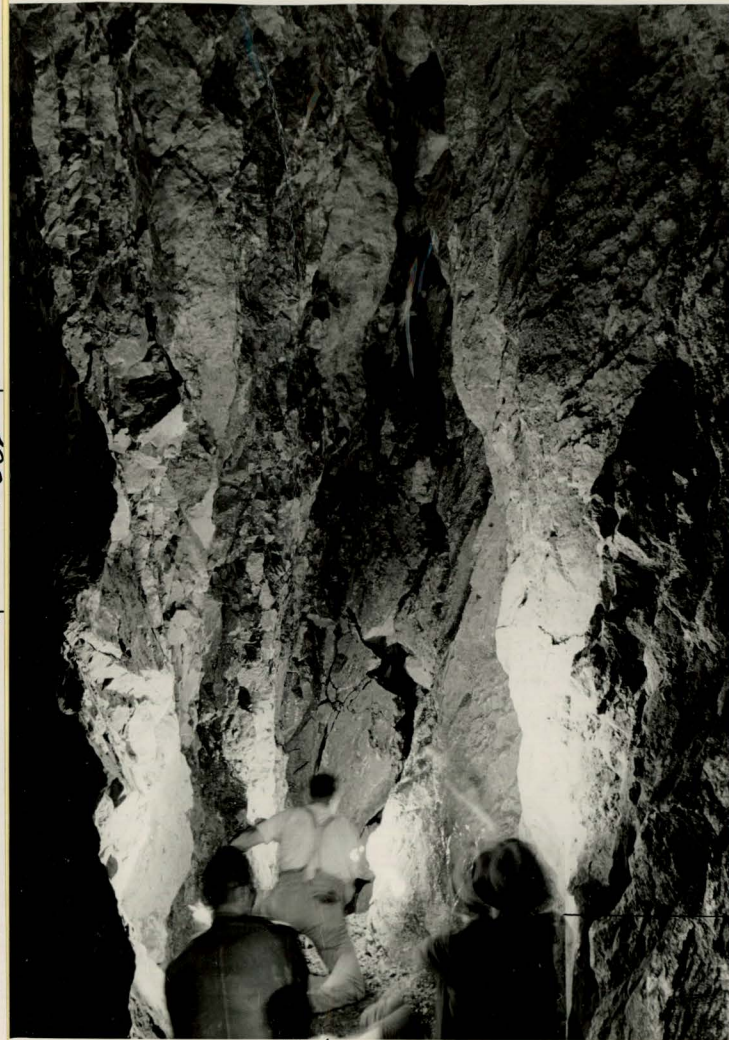
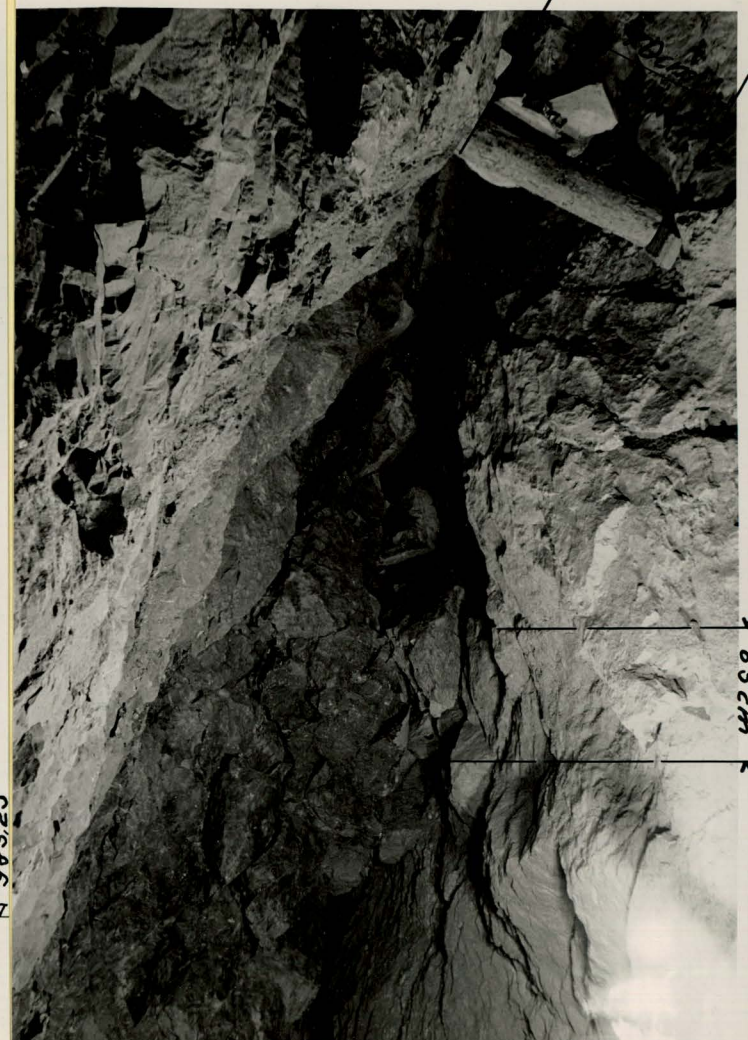
Kammer 3 Süd

Kluft ca. 7.00 m ab Verladetunnelachse. Blick gegen Süden.
Die Aufnahmen wurden in verschiedenen Höhen über der
Stollensohle (980.80) und von verschiedenen Punkten aus aufgenommen.

Zerklüftung der Wände in paralleloide
Felslammellen.

Die Tiefe der offenen Kluft gut sichtbar.

Offene Kluft, sich nach oben schliessend
Die Wände sind tektonisch prismatisch
zerklüftet.

Im Scheitel und im Hintergrund der Kluft
ist die Kluftfüllung mit tektonischen Fels-
trümmern sichtbar. Wände prismatisch
zerklüftet.

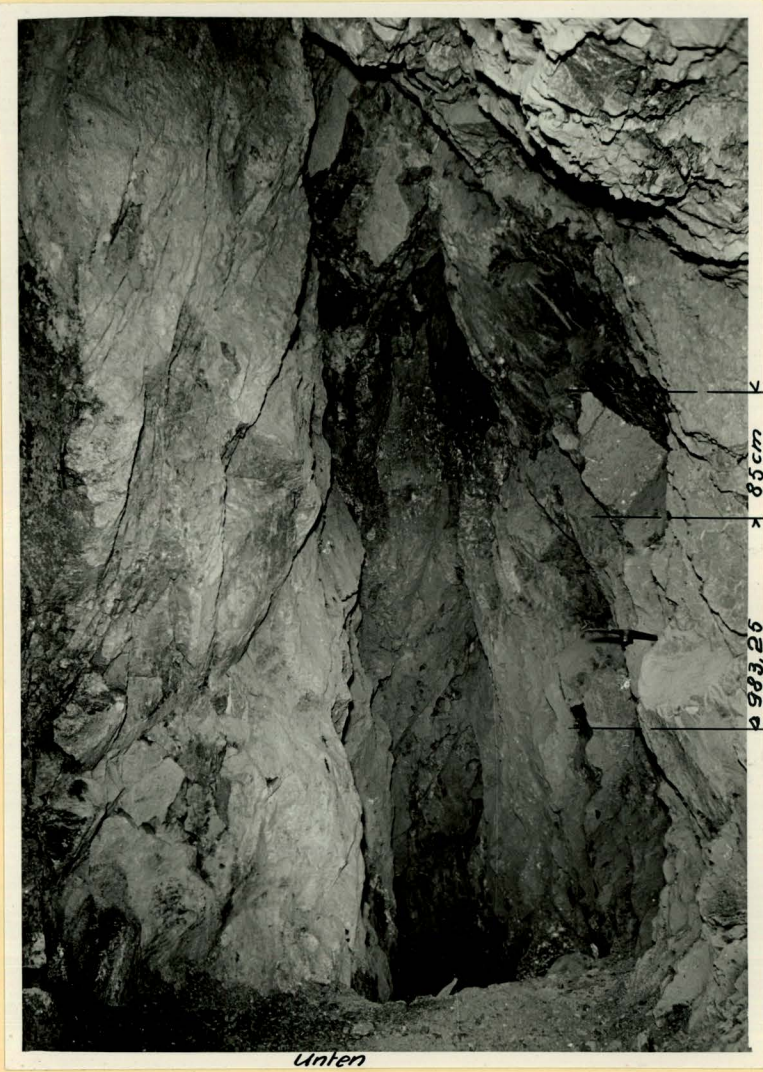
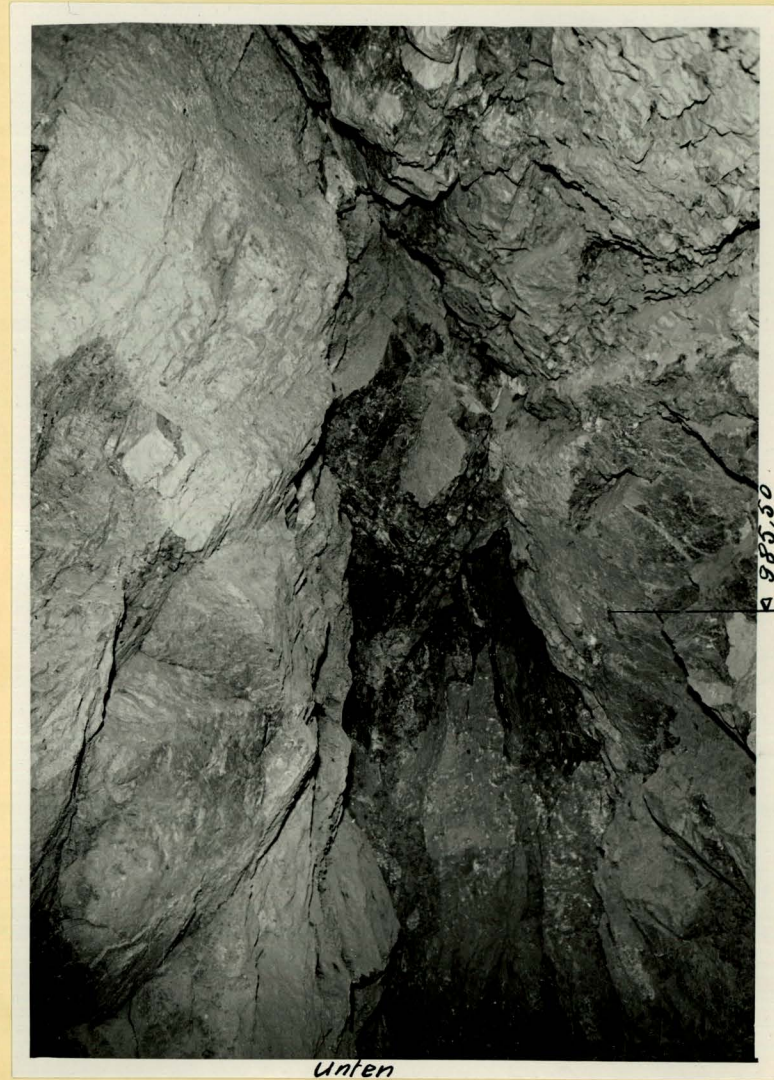
Kammer 3 Nord

Kluft ca 8.50m ab Verladetunnelachse. Blick gegen Norden.
Nördliche Fortsetzung der Kluft der Photos 10-12.

Die Kluft von der Sohle bis zum Scheitel der klaffen-
den Partie. Entgegengesetzte Klüftung zu beiden
Seiten der Spalte. Kluftfüllung im Hintergrund
lamellenartig.

Scheitel der offenen Kluftpartie, überlagert
von stark zertrümmerter Kluftbrekzie.

Photo 62 der K.T.A. zeigt die gleiche Kluft, jedoch stärker von
Kluftbrekzie entleert und durch Kaminwirkung stark verrusst.

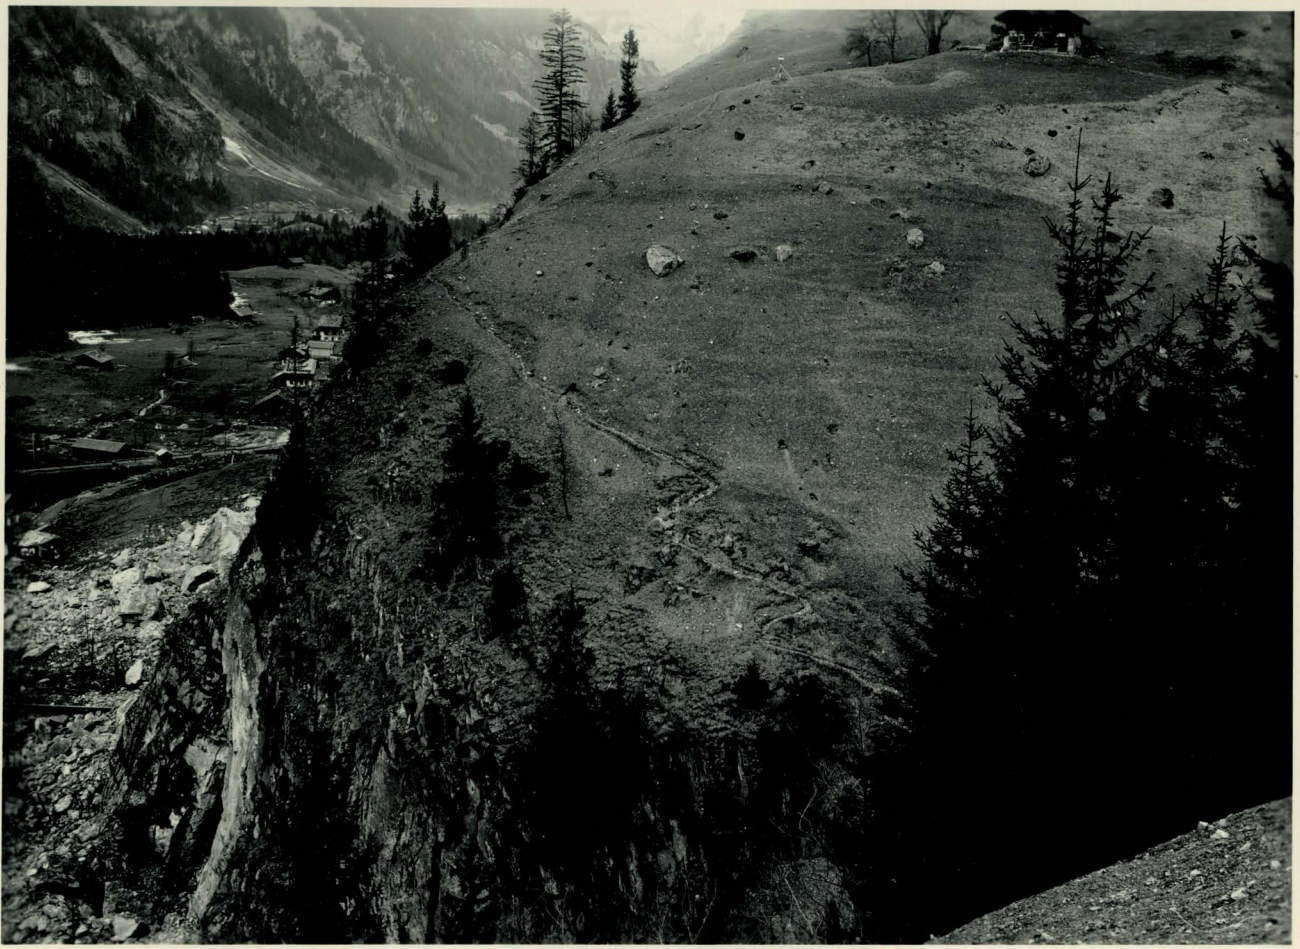
Photo 4 : Blick auf das Streugebiet der "Fluh".

Die hellen Blöcke durch Explosion transportiert, die dunklen Moränenblöcke. Vordergrund Stegenbachschlucht. Links unten die krumme Ablösungsfläche und der verschobene Klotz.

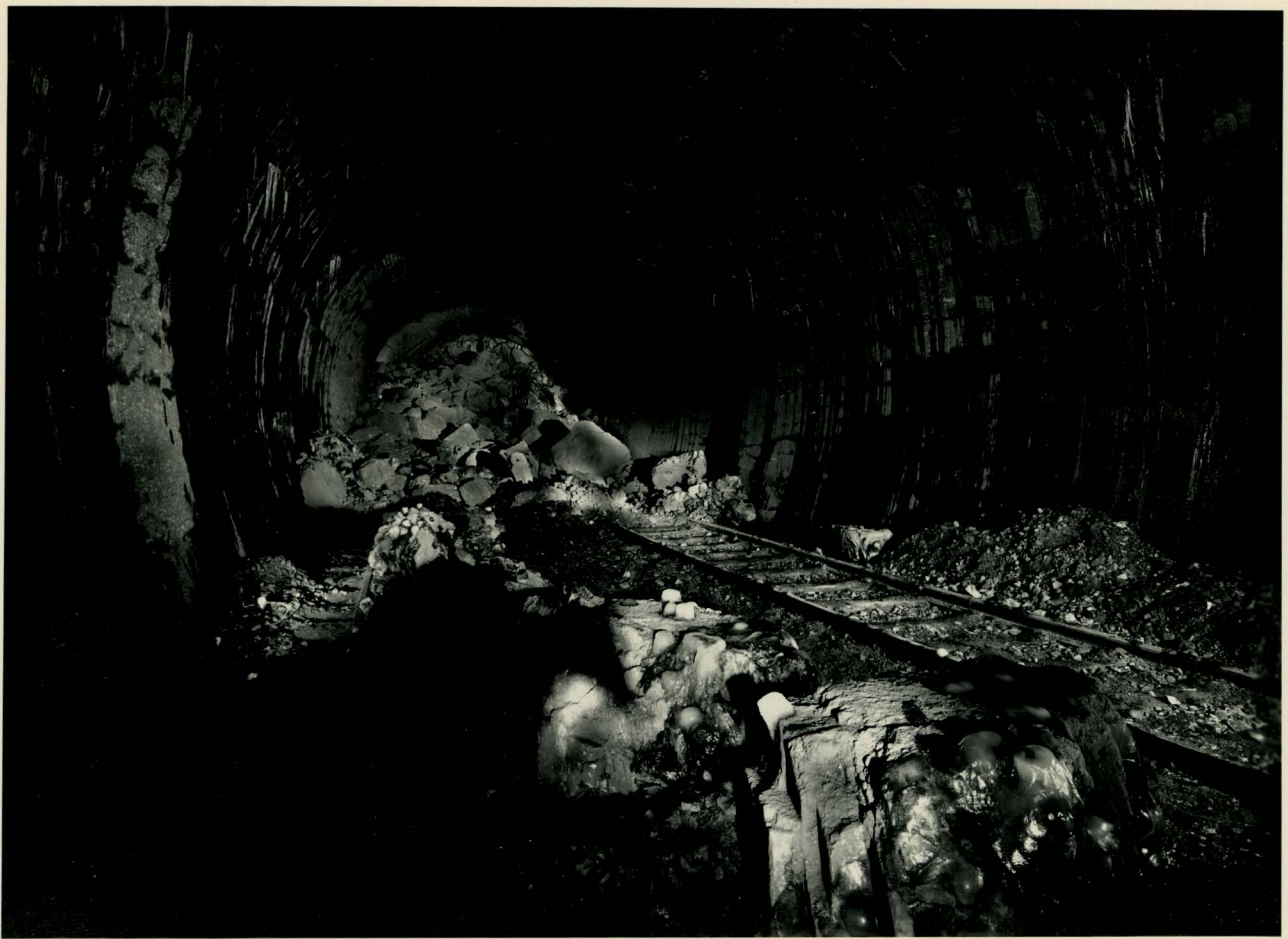
Photo 17 : Der intakte Bahnstollen in der Flyschpartie mit dem Versturz gegen den Verlastestollen. Im Vordergrund Kalkblöcke mit Eis, vor dem Versturz geschleudert.

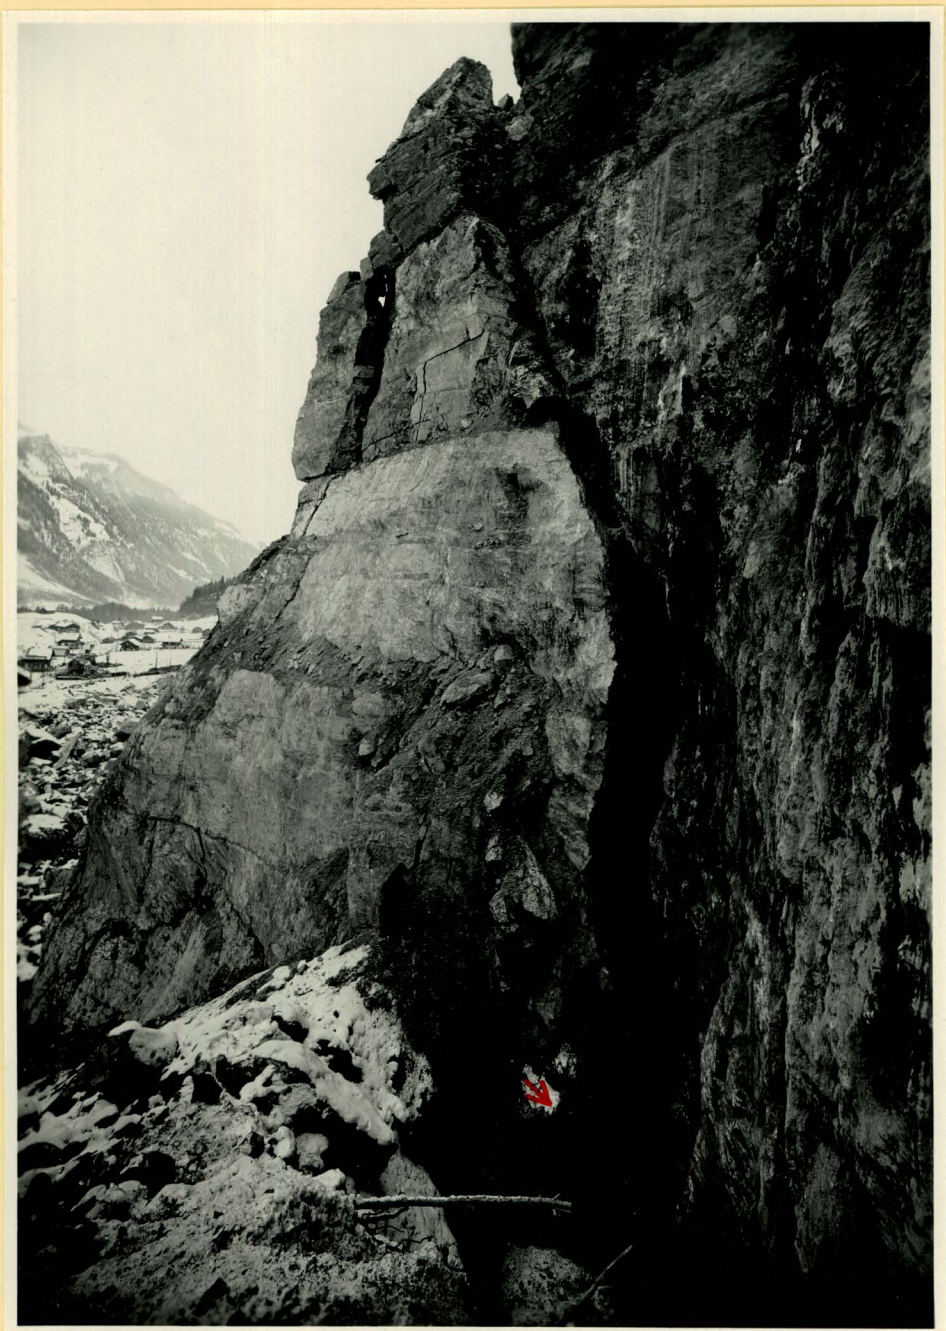
Photo 21 : Südende des Restgrates mit Ablösungskluft
 und erster Einstiegsstelle. Trichter 7.
 Tiefe 30 m Schichtung des Valanginienkalks. Links schiefe Kluftfläche
 mit Rutschstreifen. Rechts Schieferung parallel zur Hauptkluft.

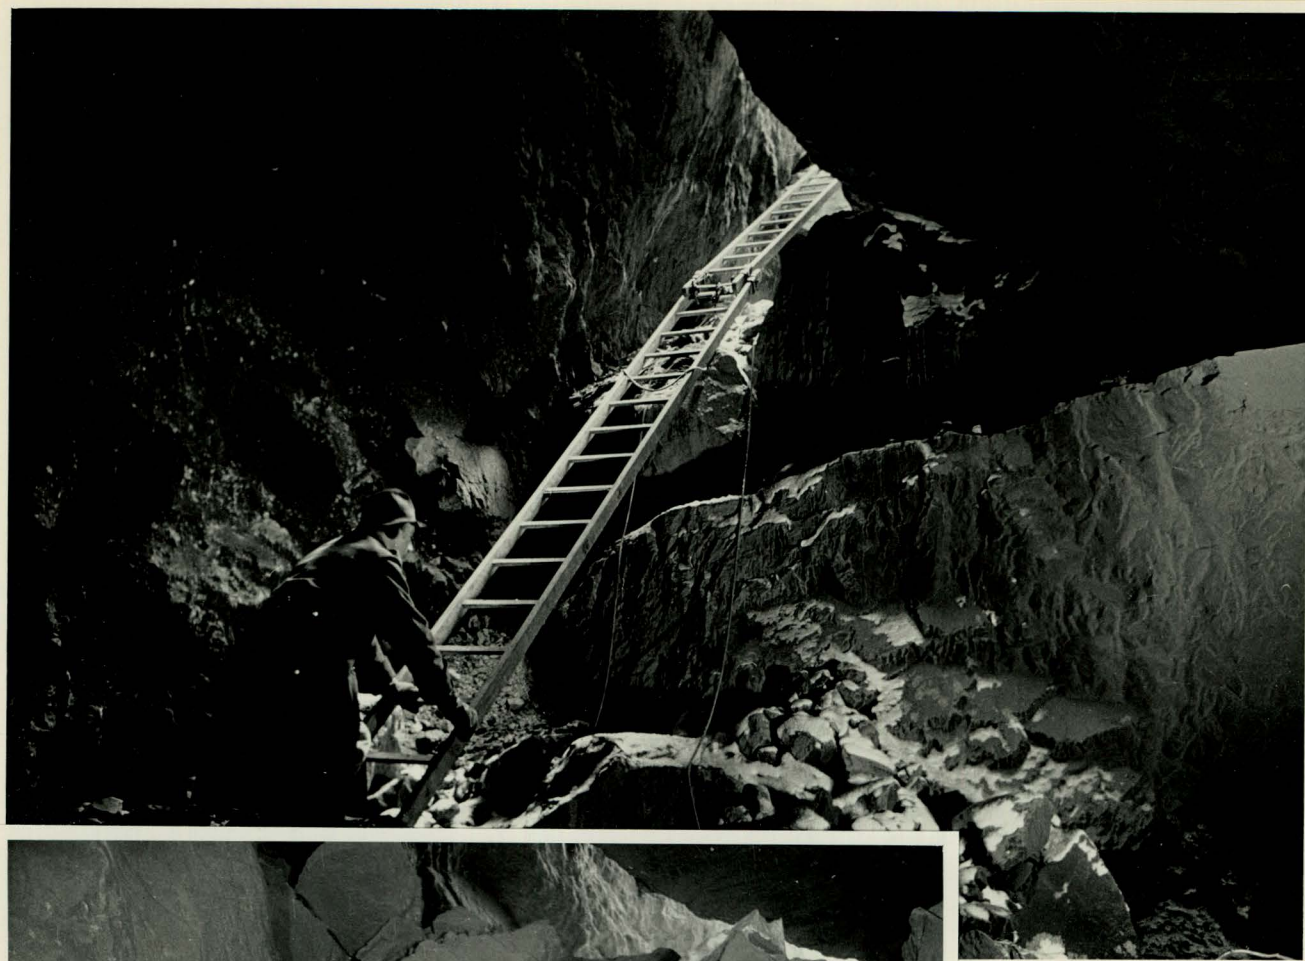
Photo 22 : Eingesackte Felslamellen
über dem Verladetunnel vor Kammer VI.
Erster Einstiegsweg mit Leitern.
Die 2 obern Leitern führen in den Trichter 7.

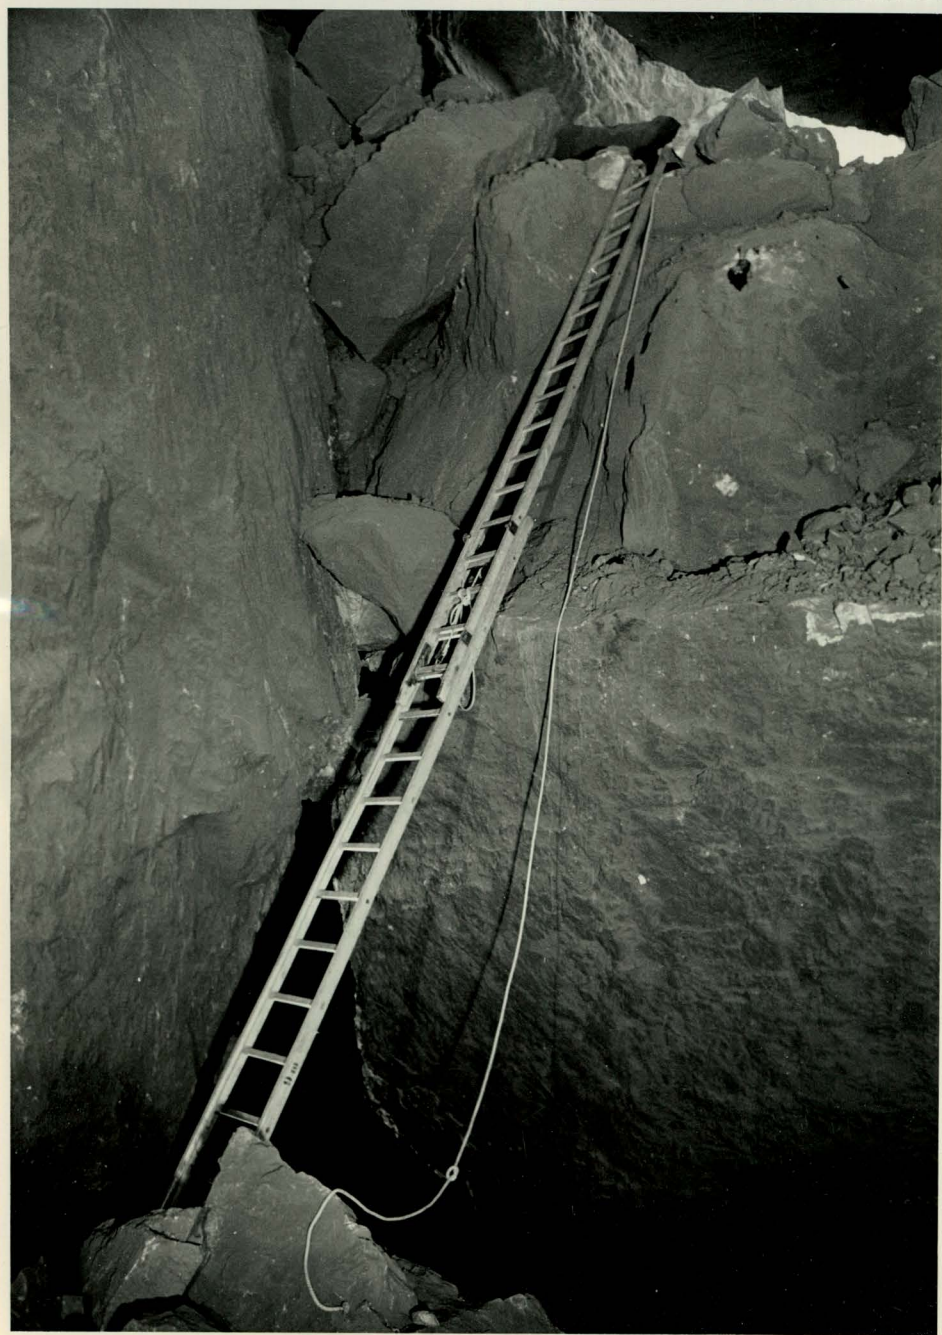
Photo 23 : Untere Partie der Fels-
lamellen über dem Verladetunnel
vor Kammer VI.
Fuss der 2 untern Leitern einige Meter
über der Bahnstollensohle. Sie führen auf
einen Boden, wo die obern Leitern beginnen

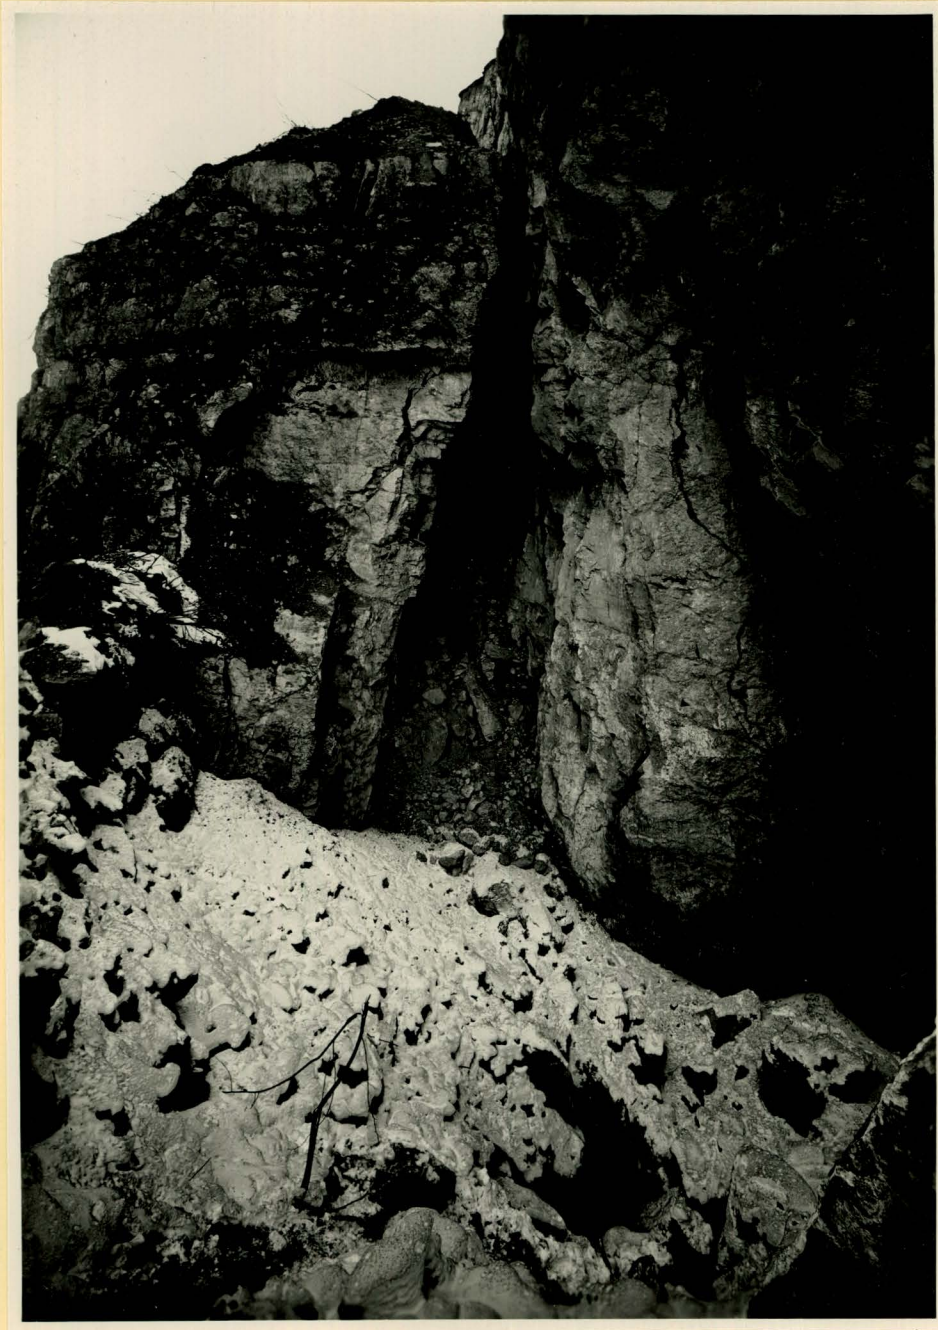
Photo 24 : 5 m weite Kluft am Südende der "Fluh" mit Trichter 8.
Der Klotz links ist um mindestens 5m nach links verschoben. Der Trichter
8 führt in den Rangierstollen doch ohne Ausgang

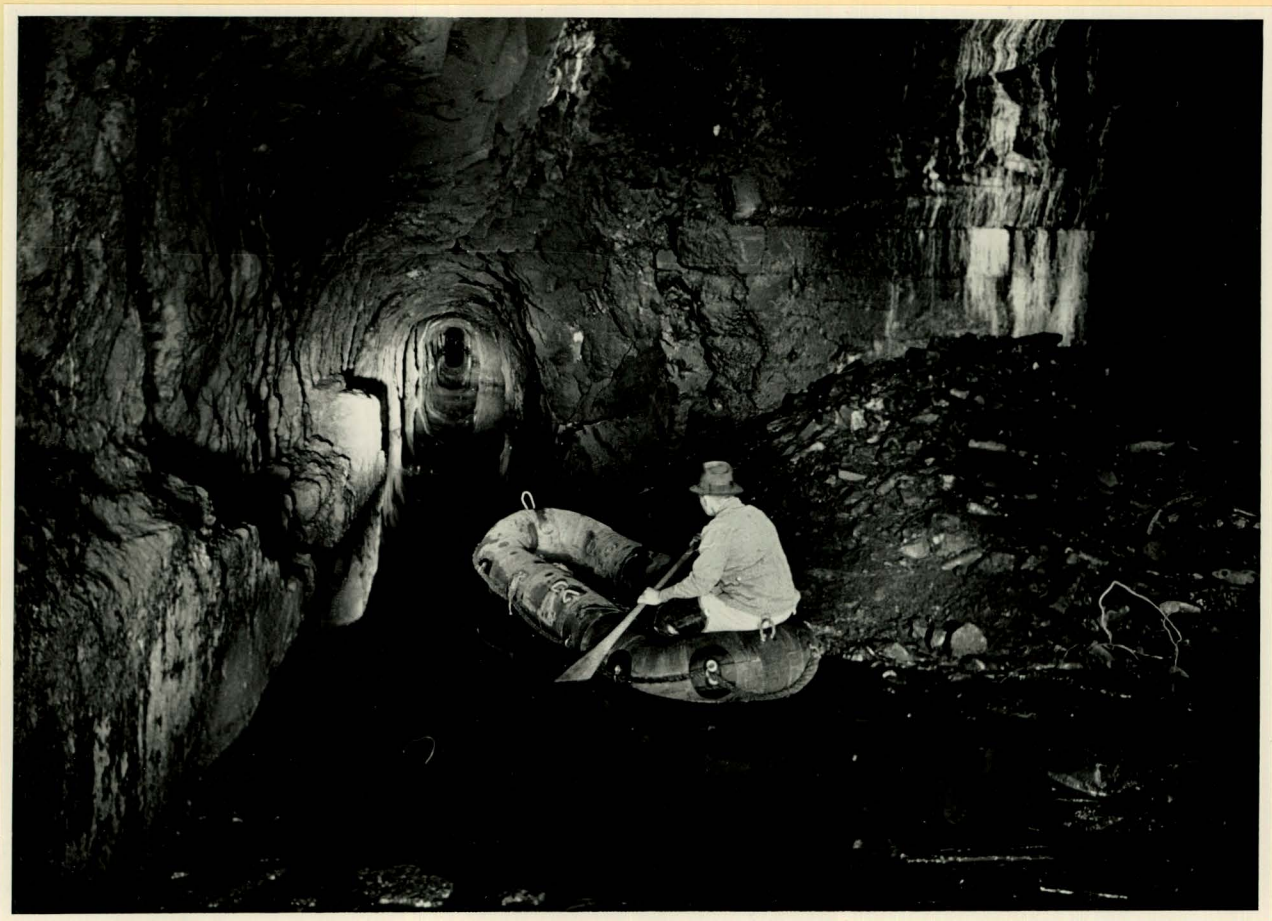
Photo 27: Der bezüglich der Felsen intakte hintere Verbindungsgang .
Von Kammer I aus gesehen. Die Kante rechts ist weggeschlagen, die Abschluss-
mauer total verschwunden.

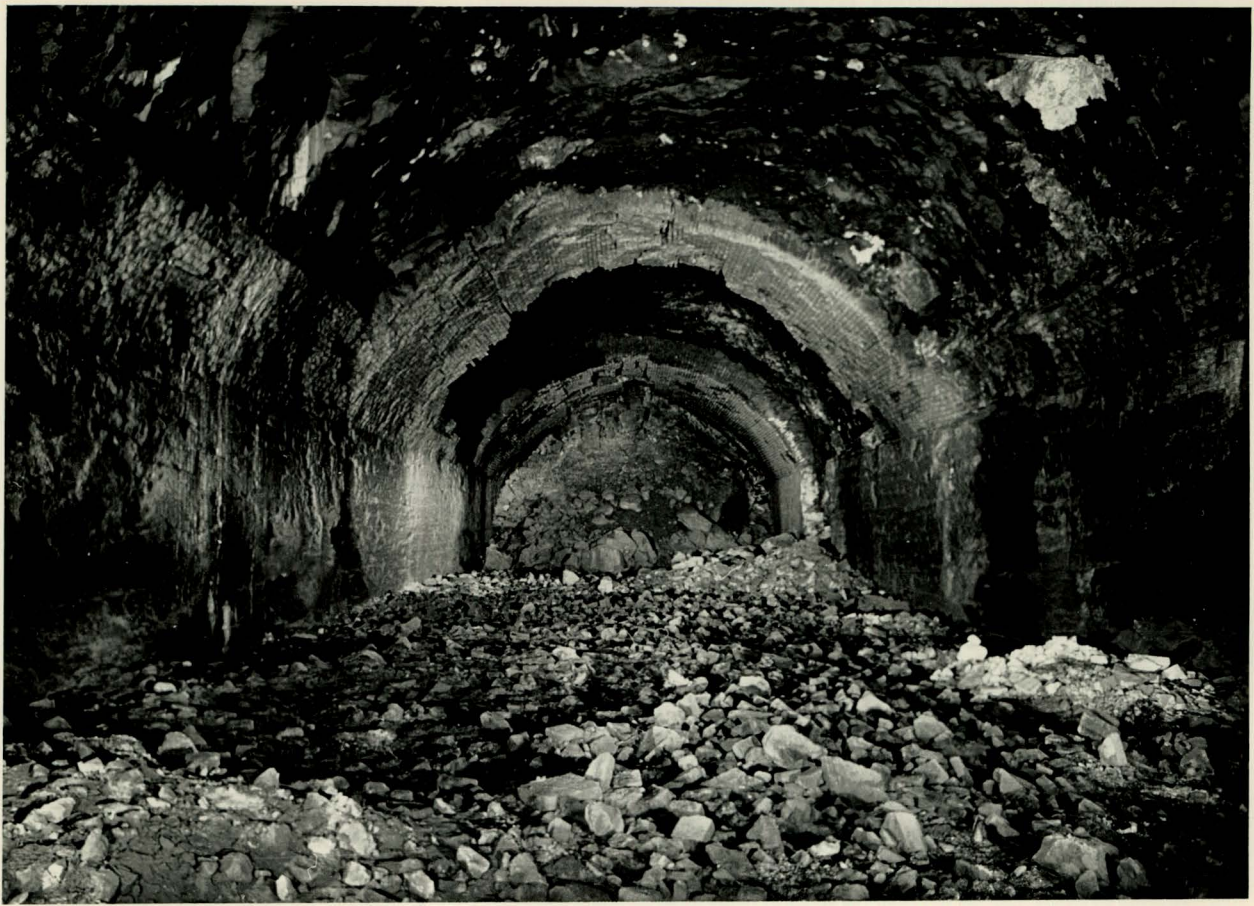
Photo 31 : Versturz der Kammer I gegen den Verladestollen. Die erhaltene Ausmauerung beweist, dass er vor der grössten Detonation erfolgte. Die Diagonalkluft quert schief die zuhinterst sichtbare gut erhaltene dicke Ausmauerung mit Tunnelsteinen.

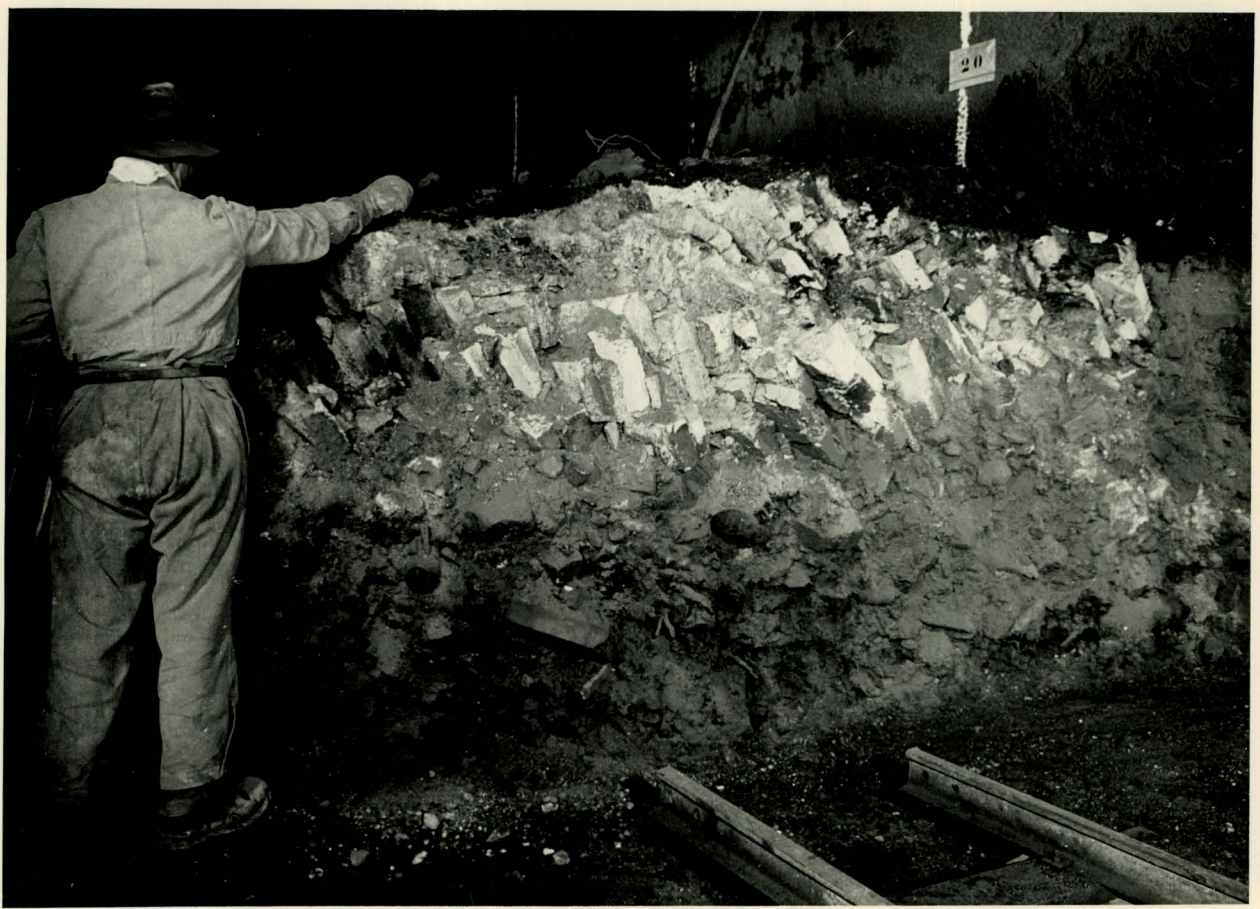
Photo 37c : Schuttmasse an der Nordwand K.I nahe der Entstehungsstelle der Explosion. Nur 2 Schichten: Oben die Trümmer des 54 cm starken Gewölbes, unten der gleichmässig gemischte Explosionsschutt. Hier fehlt mehr als 0,50 m Schutt.
