Beilage Nr. 29a zu den Berichten
des Untersuchungsrichters

Beilagen zu den geologischen
Gutachten

PHOTOS I

Explosion Blausee-Mitholz. Geolog. Gutachten Dr. P. Beck
Nachtrag zu Beilage 12

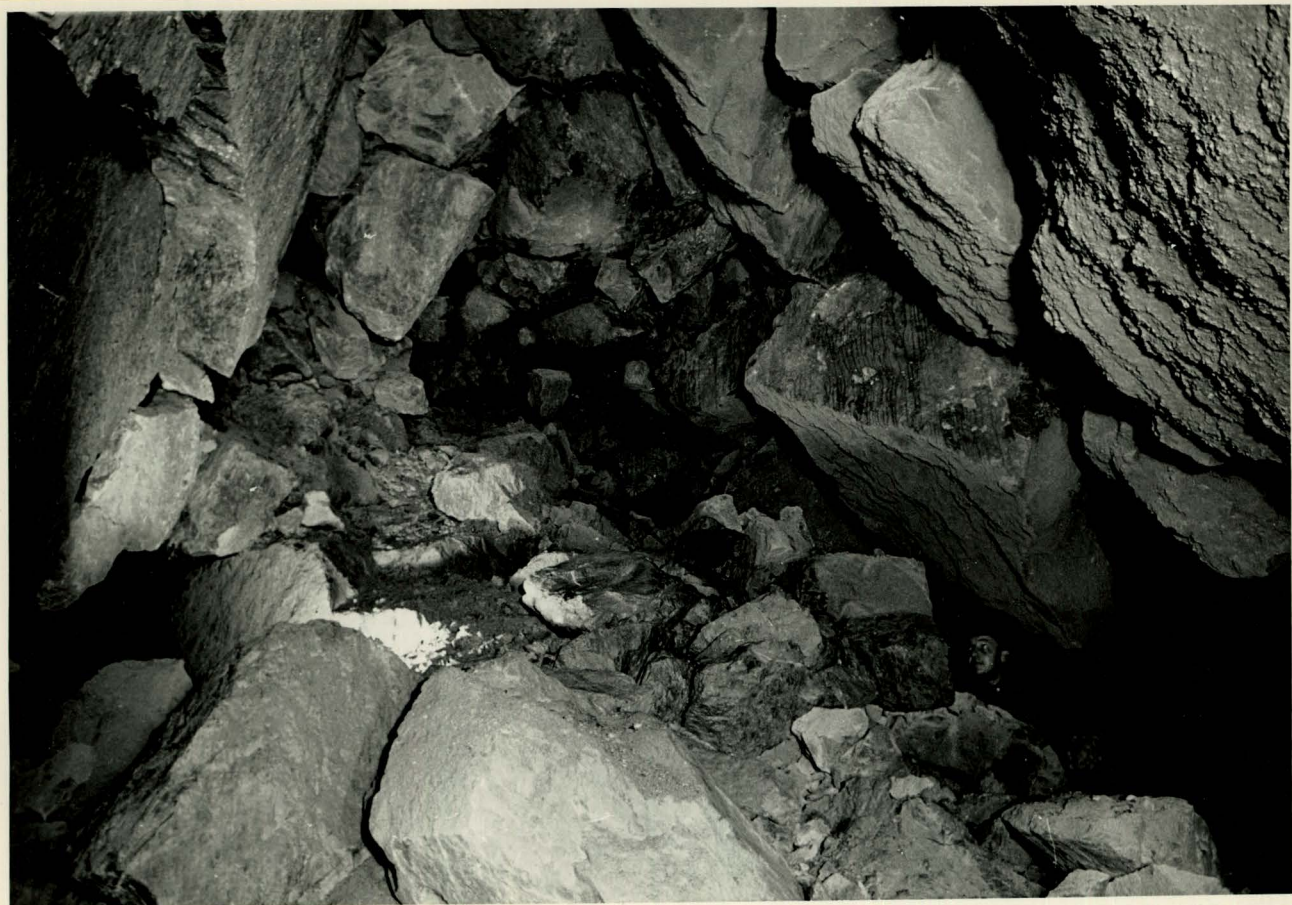
Photo 38 : Die grosse Diagonalkluft über dem Bahnstollen gegen K.I. Diese schwache Stelle befindet sich noch innerhalb der gebliebenen Felsmasse über dem Stollenscheitel. Riesige Kluftbrekzie .

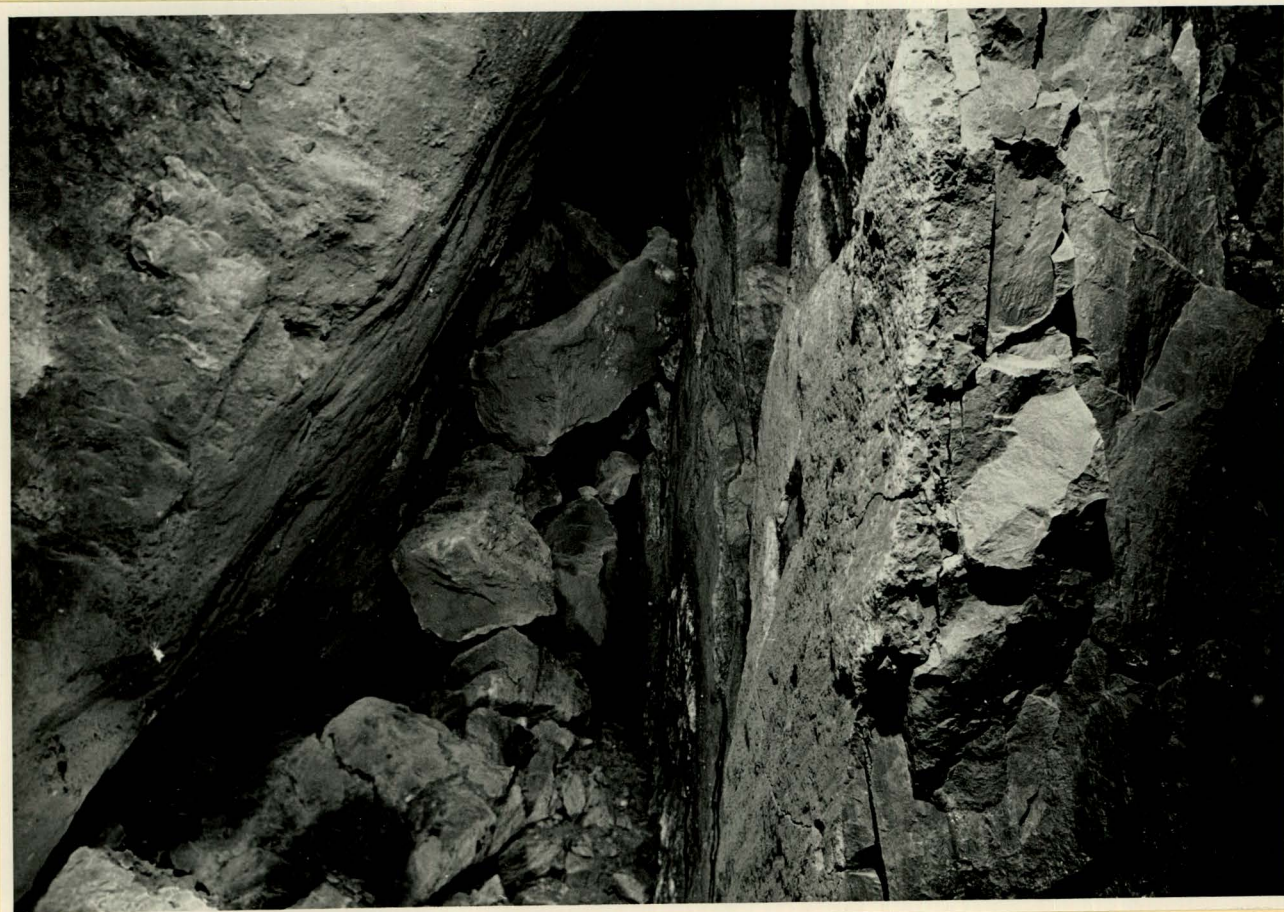
Photo 39 : Die gleiche Kluft gegen aussen gesehen. Teilweise von Blöcken entleert .

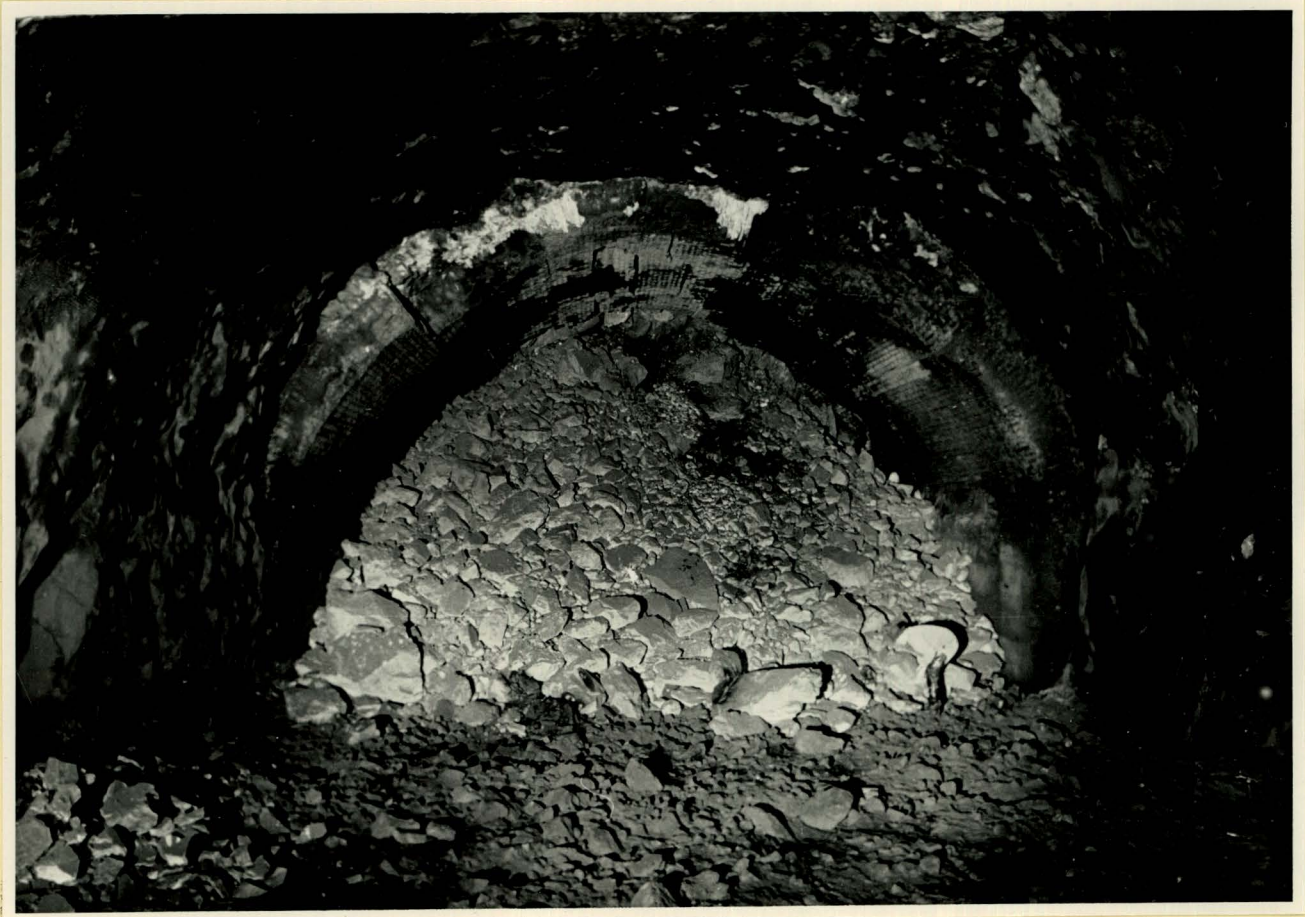
Photo 44 : Vollständiger Abschluss der Kammer II. Das Material stammt aus den grossen Ablösungsklüften in der Vorkammer. Die Gerölle sind nur "ausgerüttelt" worden, nicht durch die Explosion zersprengt. Die starke Ausmauerung ist bis an die Klüfte intakt, ca. 7.5m weit. Spricht gegen Grossexplosion in der Kammer II.

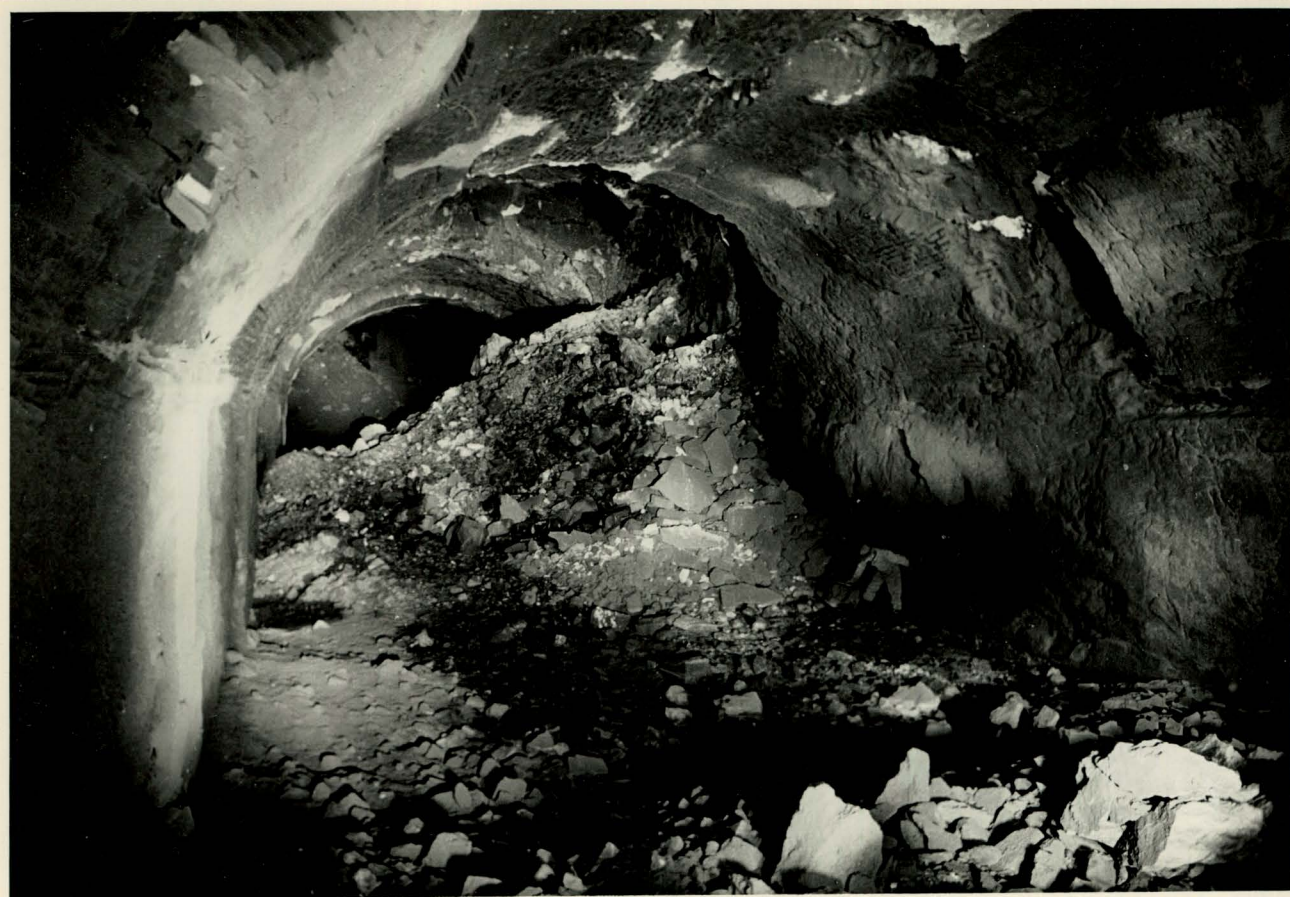
Photo 56 : Kammer III. Einbruch von Kluftschutt auf der Nordseite.

Materialüberschuss bis 3m. Im Hintergrund der Versturz aus der Diagonalkluft Photo 58.

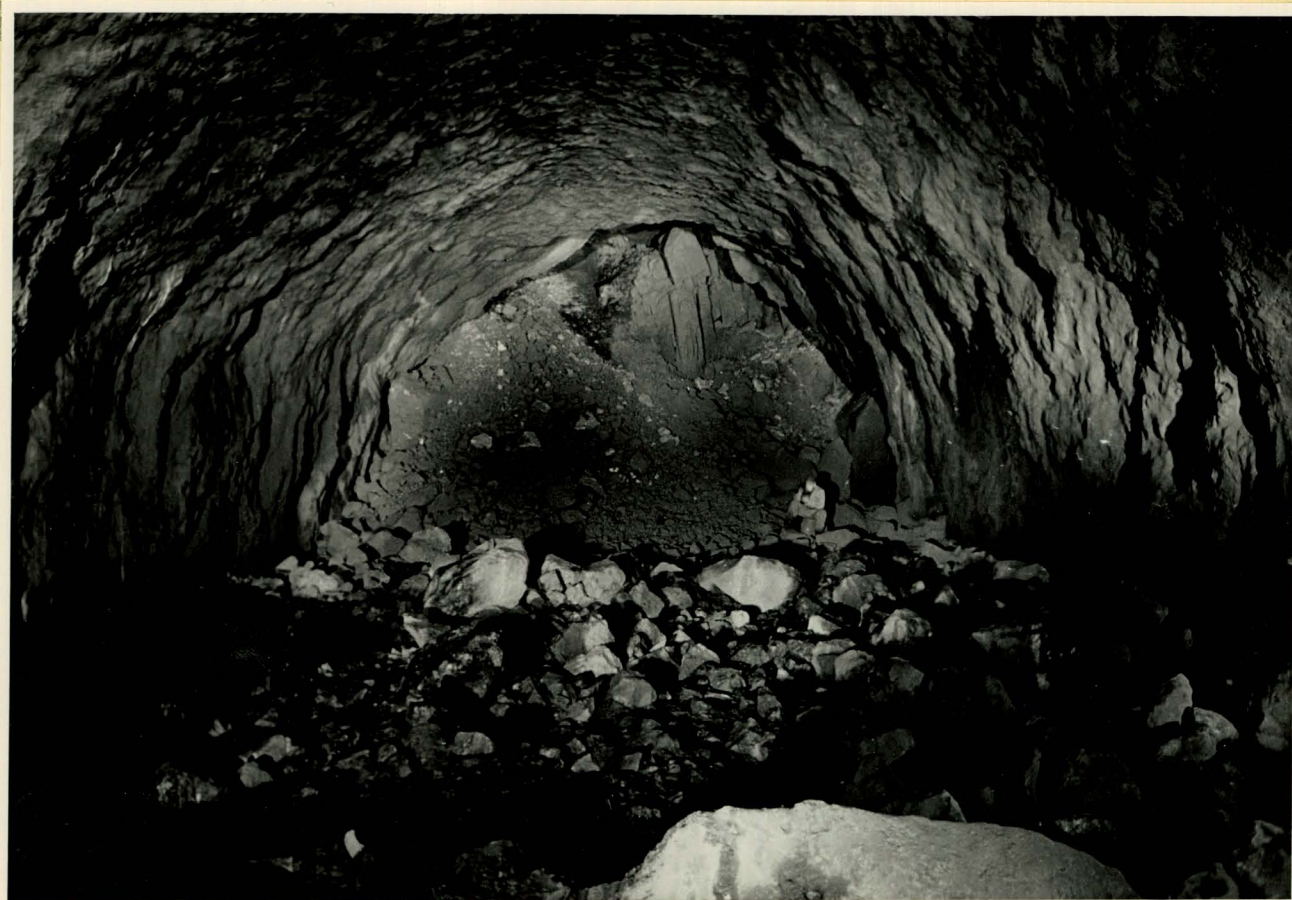
Photo 58 : Versturz von Kammer III gegen den Bahnstollen. Kammerwärts relativ klein-
kalibriges Kluftmaterial, stollenwärts grosse Felslamellen.

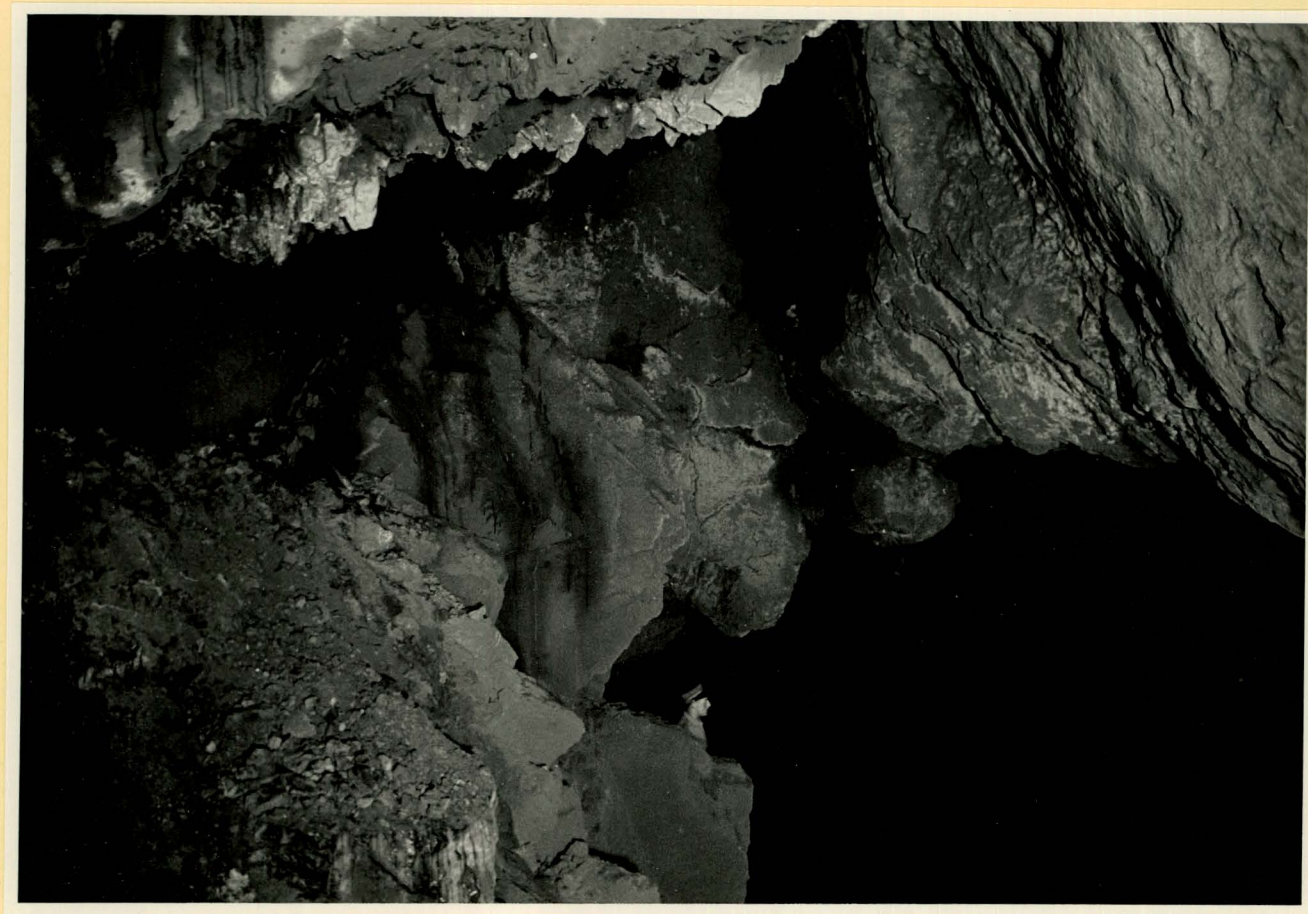
Photo 61 : Nord-Südkluft zwischen Kammern III und IV mit Blick in K. III rechts und über K. III und den Bahnstollen links. Kleinkörniger bis erdiger Kluftschutt .

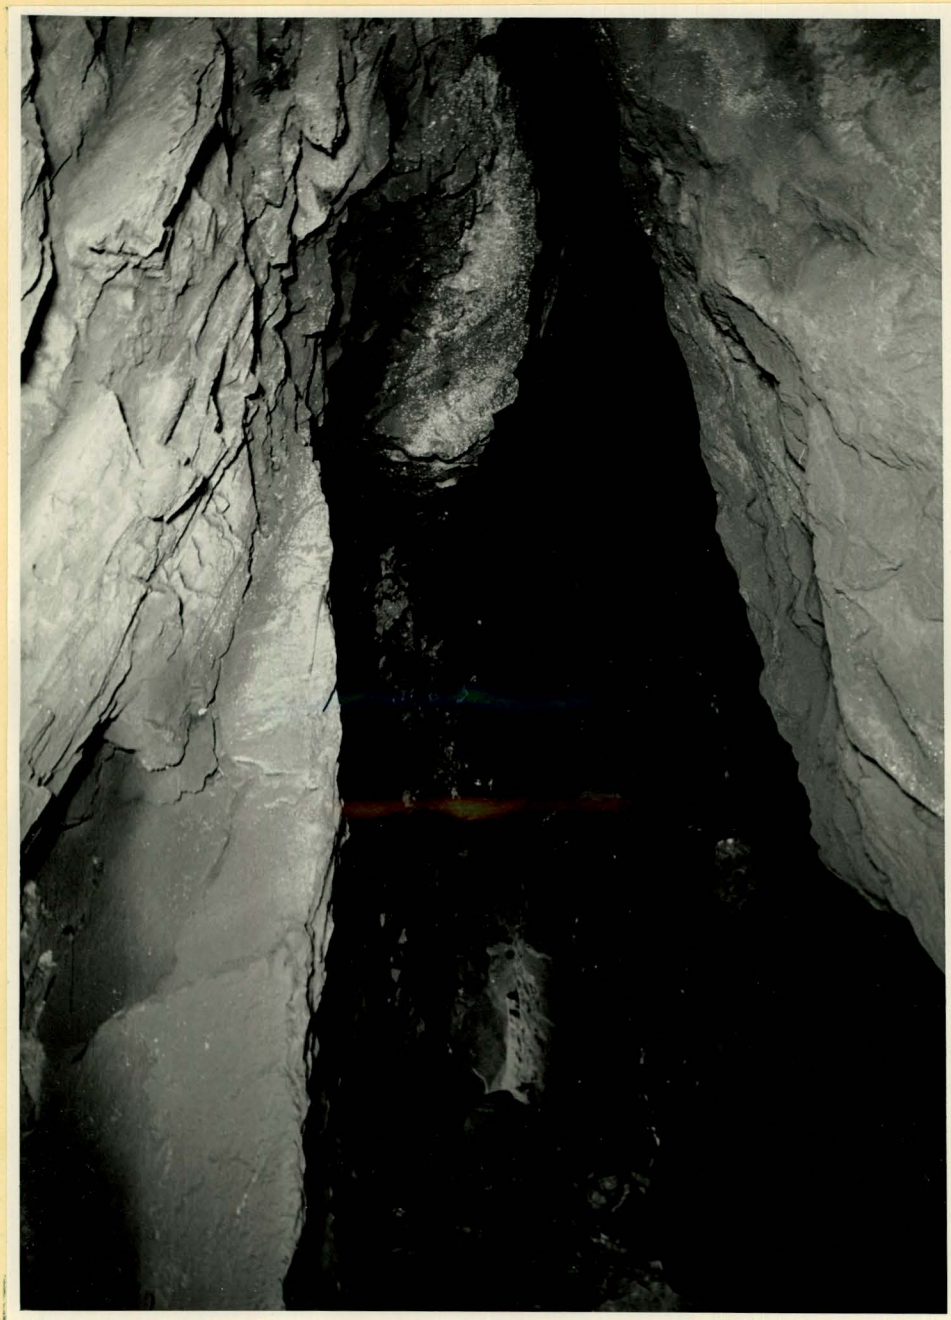
Photo 62 : Fortsetzung der entleerten Kluft Photo 61 Richtung
Kammer II. Teil der grossen Ablösungszone.

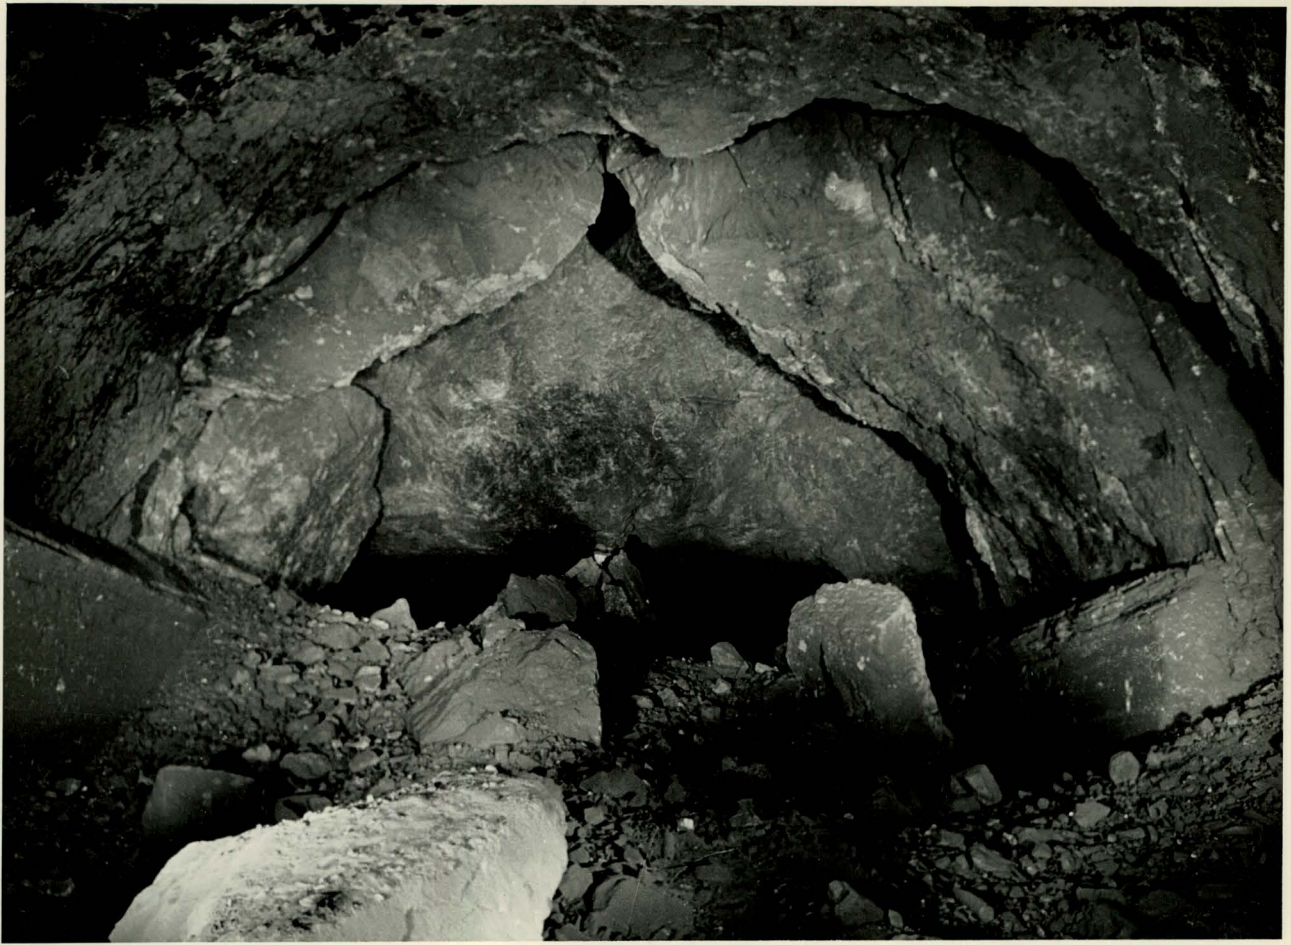
Photo 67 : Versturz der Kammer IV gegen den Bahnstollen. Im Vordergrund Kluftschutt, im Hintergrund riesige Felslamellen, die durch die Verschiebung der Aussenwand nach aussen einsacken konnten. Der Durchgang ist begehbar.

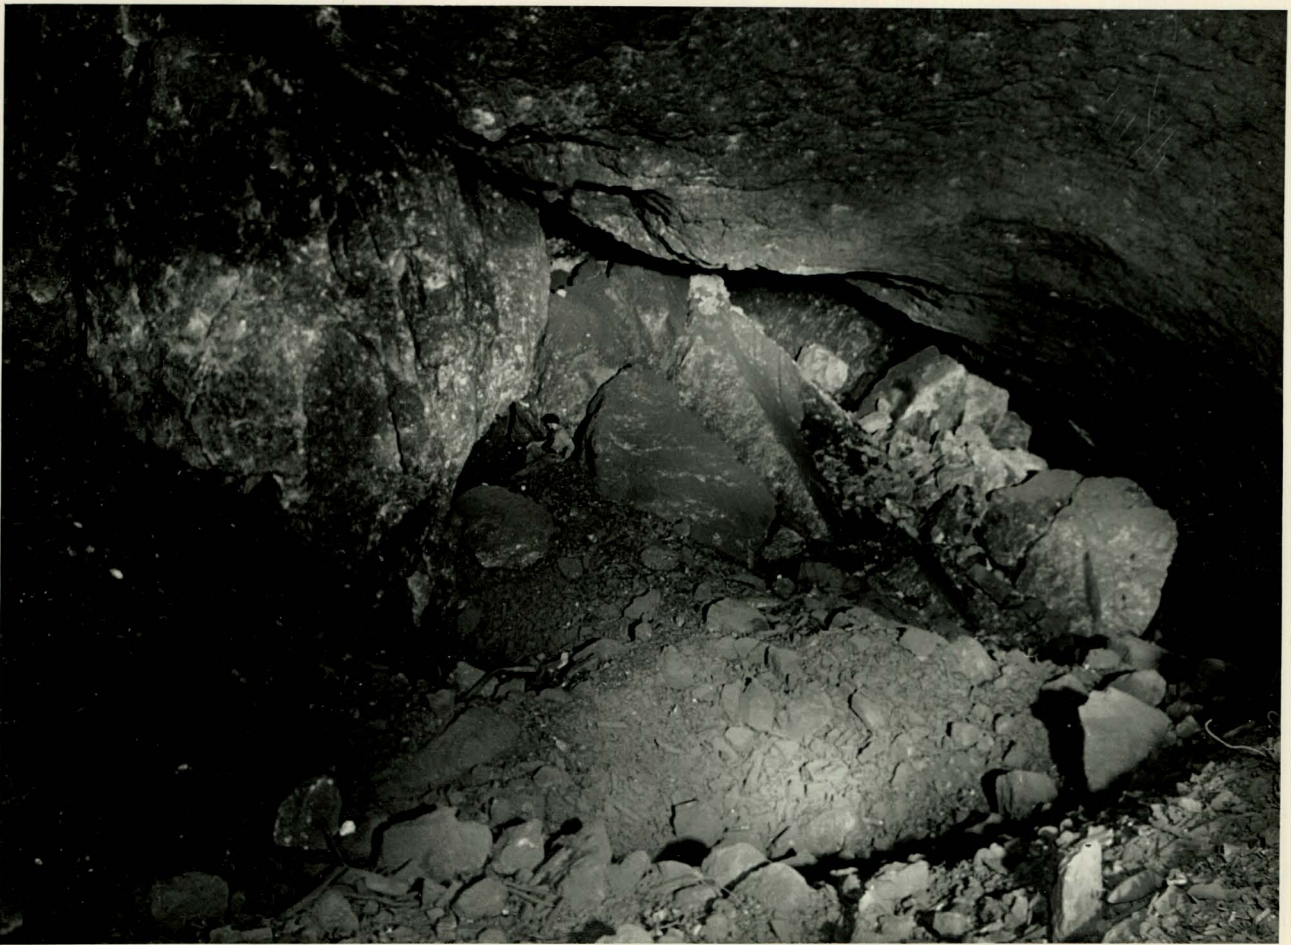
Photo 68 : Teil des Bahnstollengewölbes, Felslamellen und Kluftschutt. Zwischen K. III und IV im Bahnstollen gegen V photographiert.

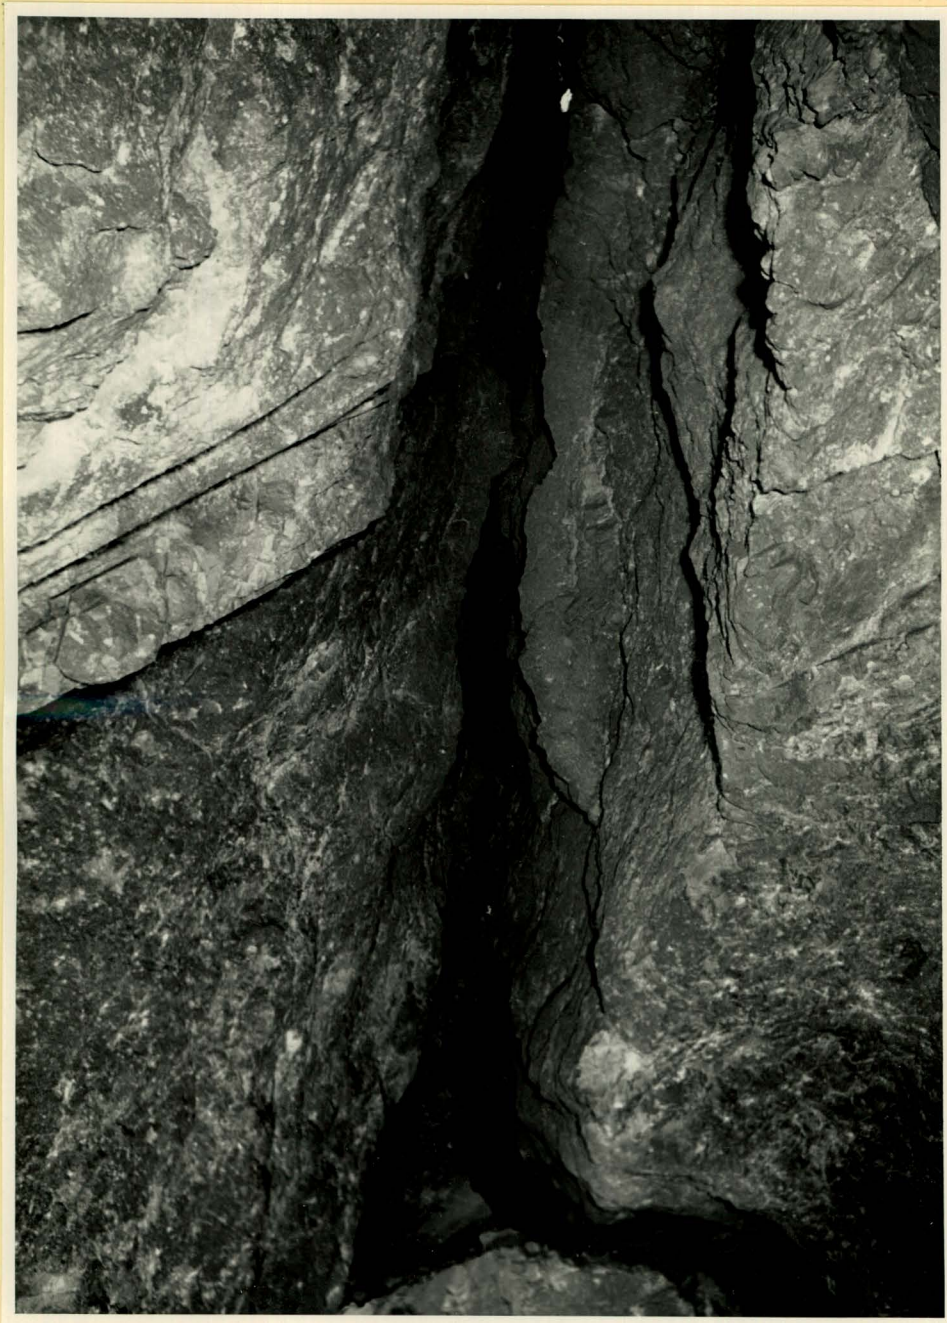
Photo 74 : Kluft in K.IV nahe am Bahnstollen. Der Lichtfleck[↑] befindet sich senkrecht über der Stollenachse. Kamin !

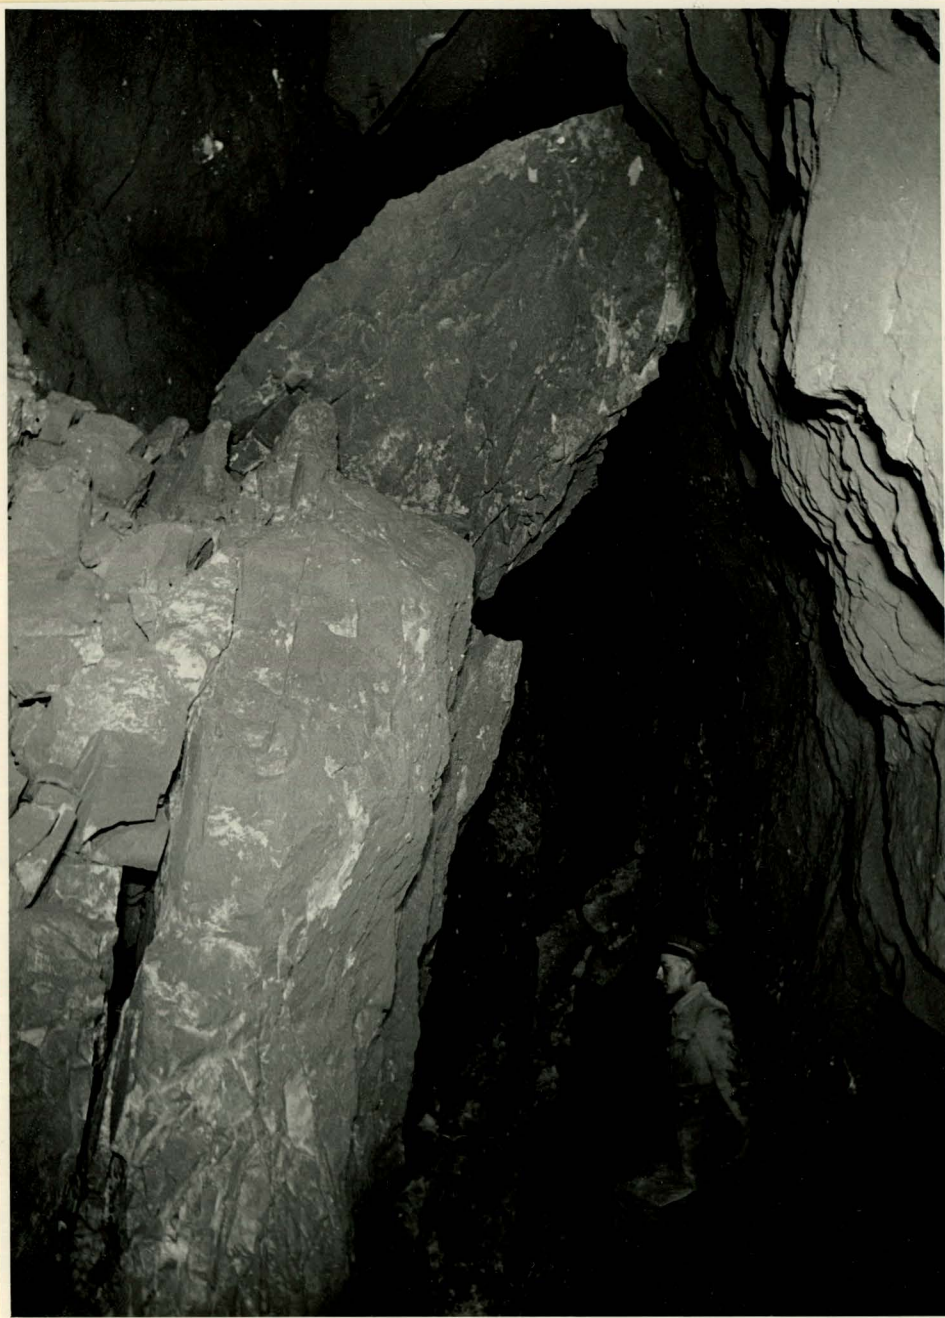
Photo 76 : Kluft zwischen Kammer III und IV. Teil der grossen Ablösungsfläche. Eingestürzte Felslamellen.

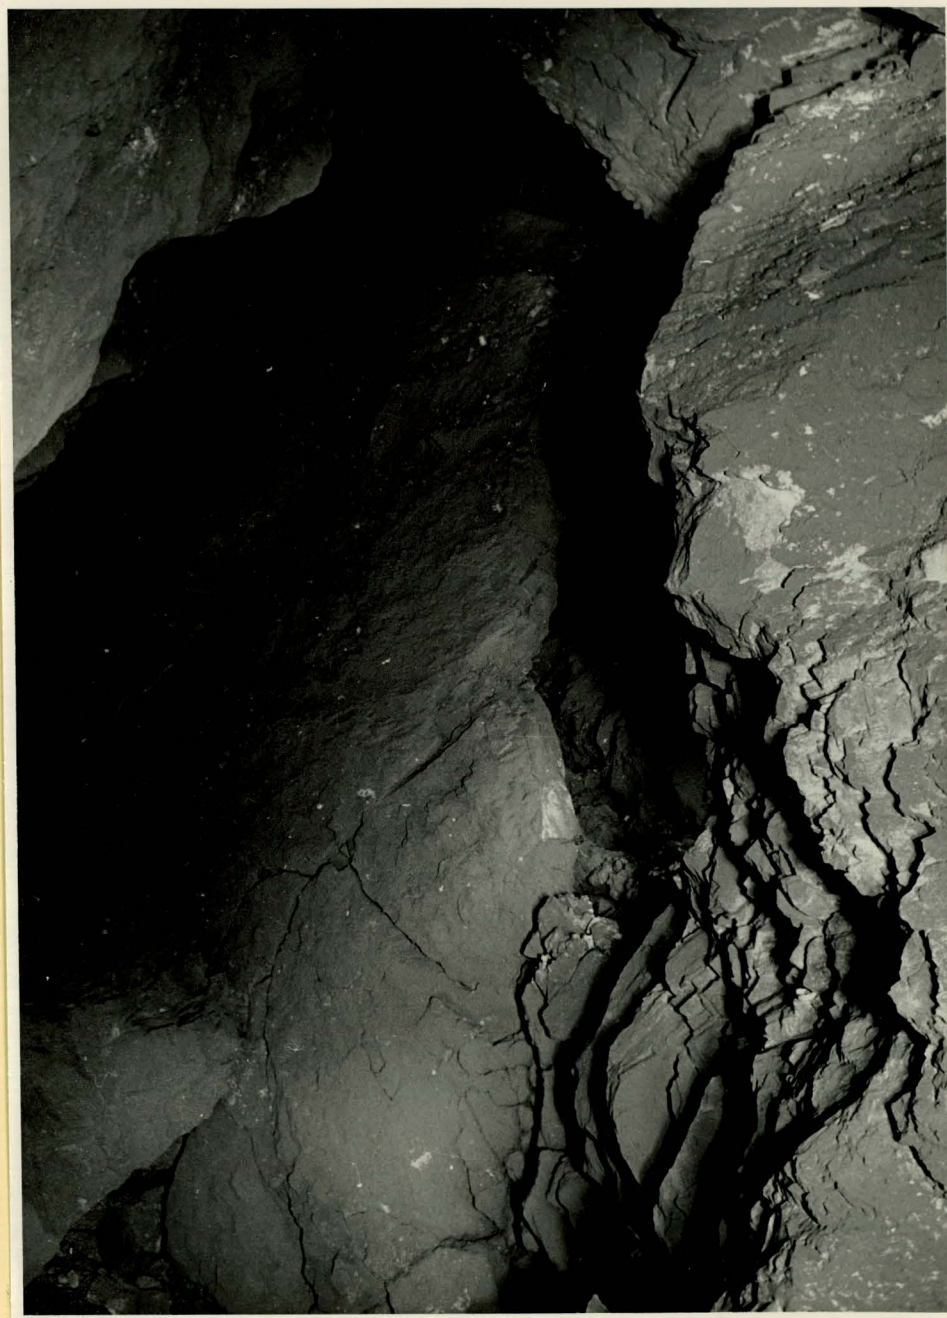
Photo 77 : Die gleiche Kluft wie 76, jedoch gegen Kammer III gesehen. Felslamellen !

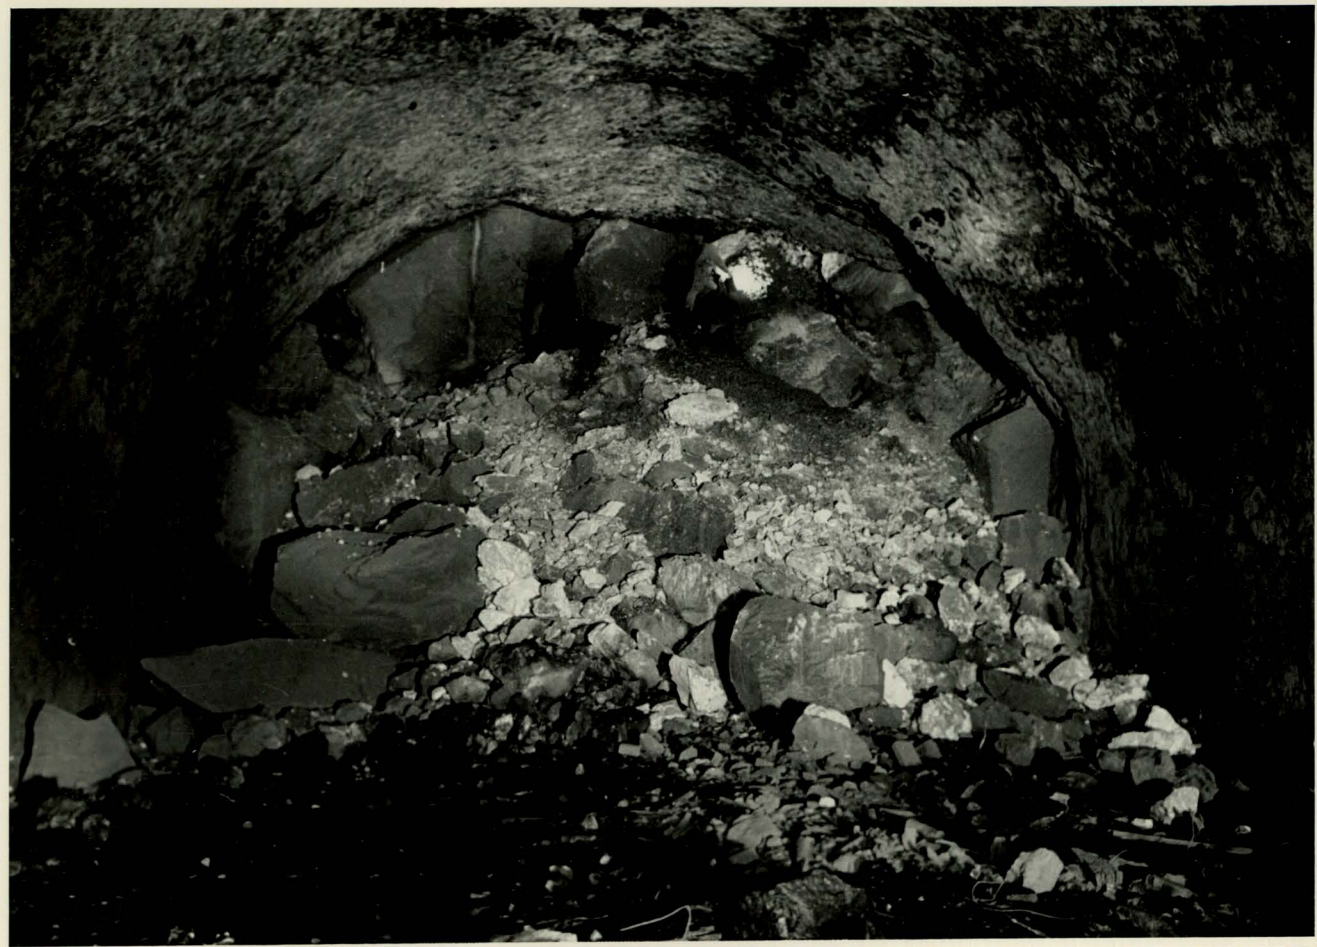
Photo 89 : Der Versturz der Kammer V gegen den Bahnstollen. Im Vordergrund Kluftschutt, im Hintergrund eingesackte Felslamellen des Bahnstollens. Nicht begehbar .

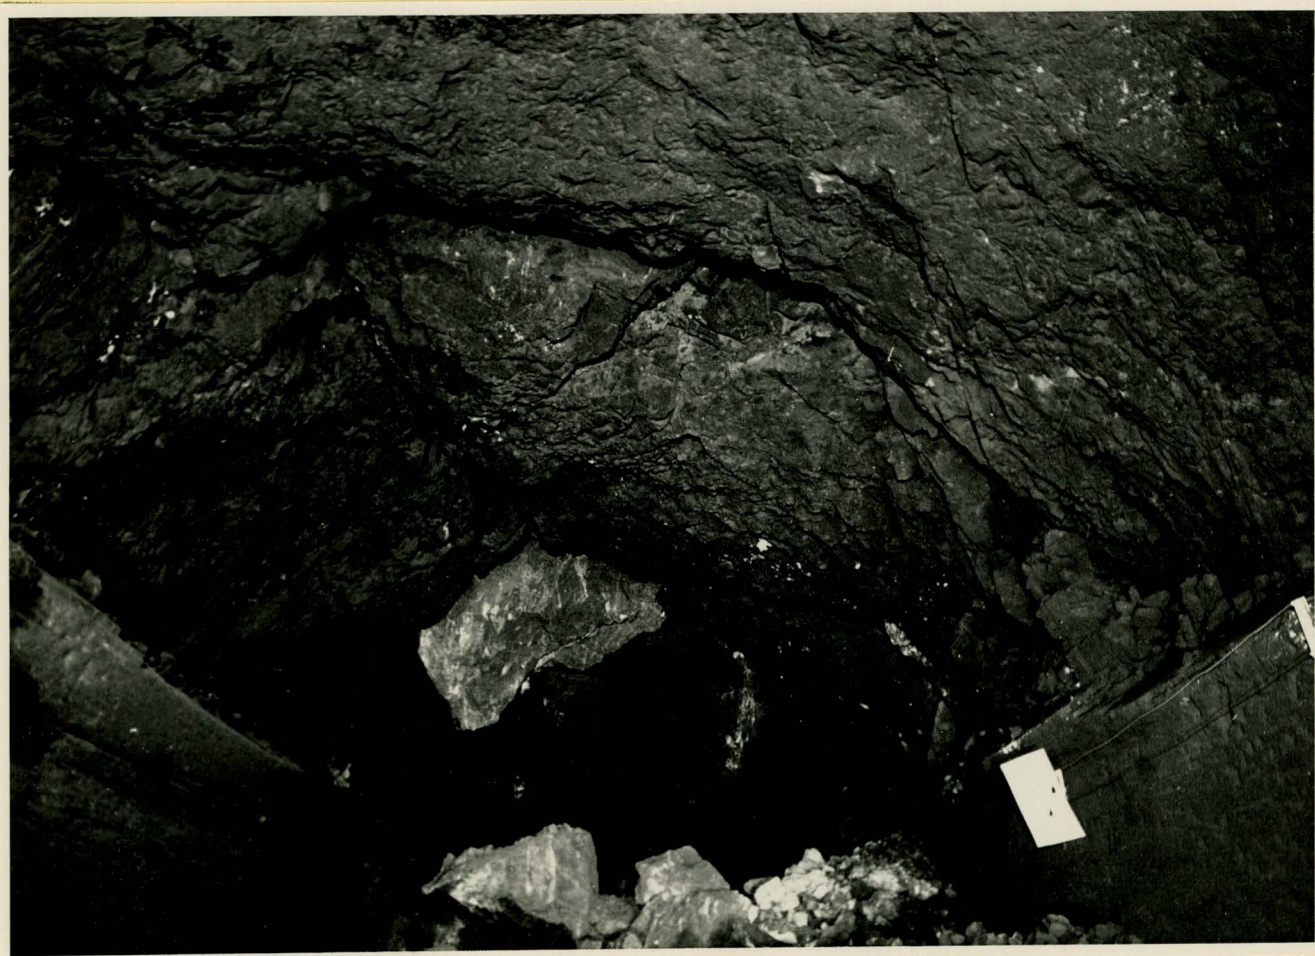
Photo 109 : Blick aus Kammer VI gegen den Bahnstollen. Die Widerlager auf beiden Seiten intakt. Dagegen der Bahnstollen durch Felslamellen teilweise ausgefüllt. Durchstieg nach Kammer IV und nach dem Auswurftrichter 7 möglich. Siehe Photos 22 und 23 !

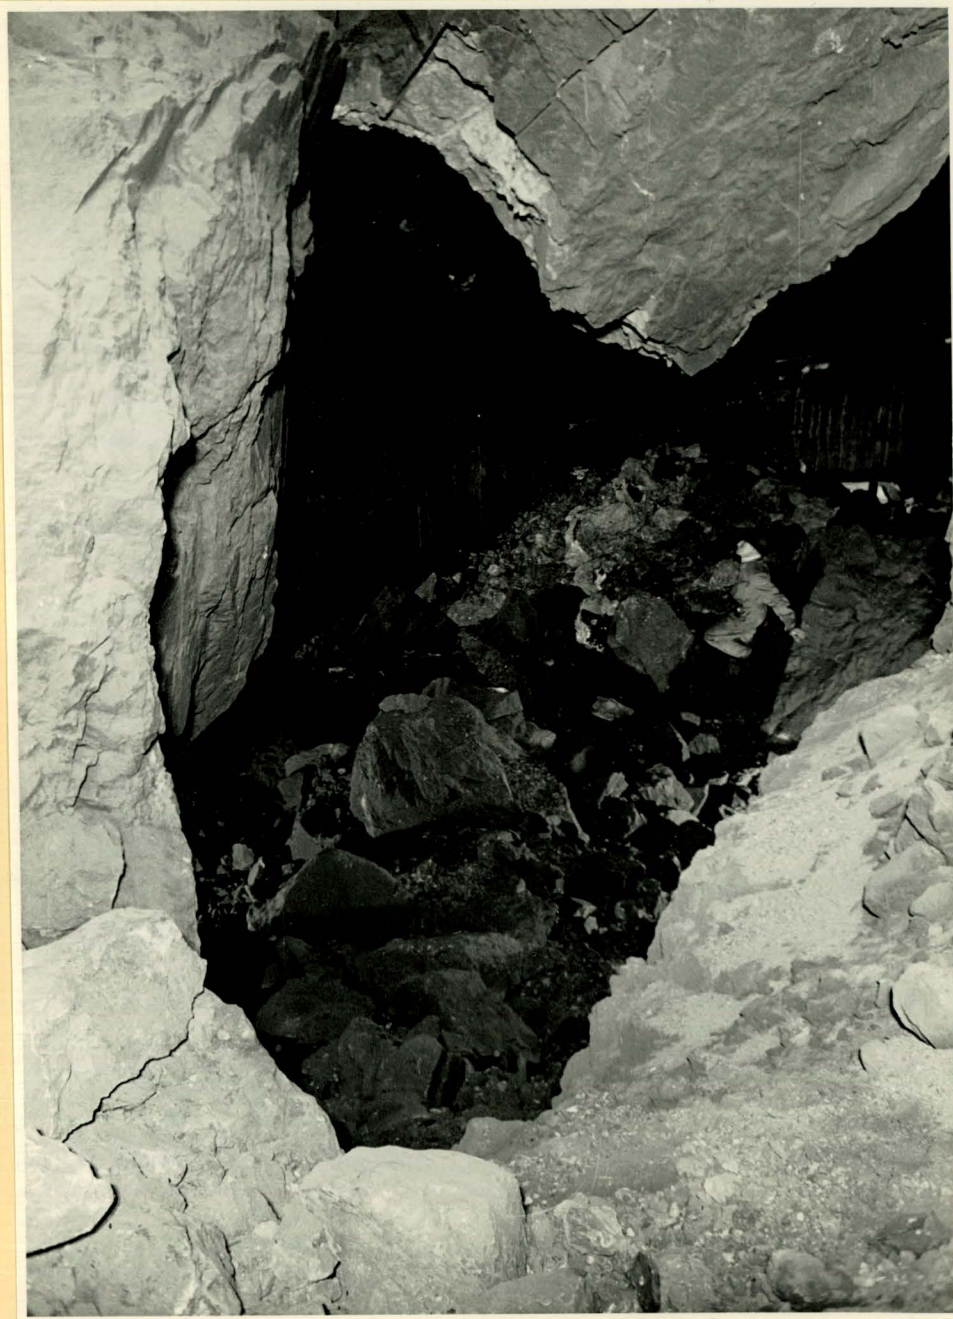
Photo 114: Blick von Südwest in K.VI. Teil der Ablösungsfläche. Die Stelle ist vom Bahntunnel aus zugänglich.

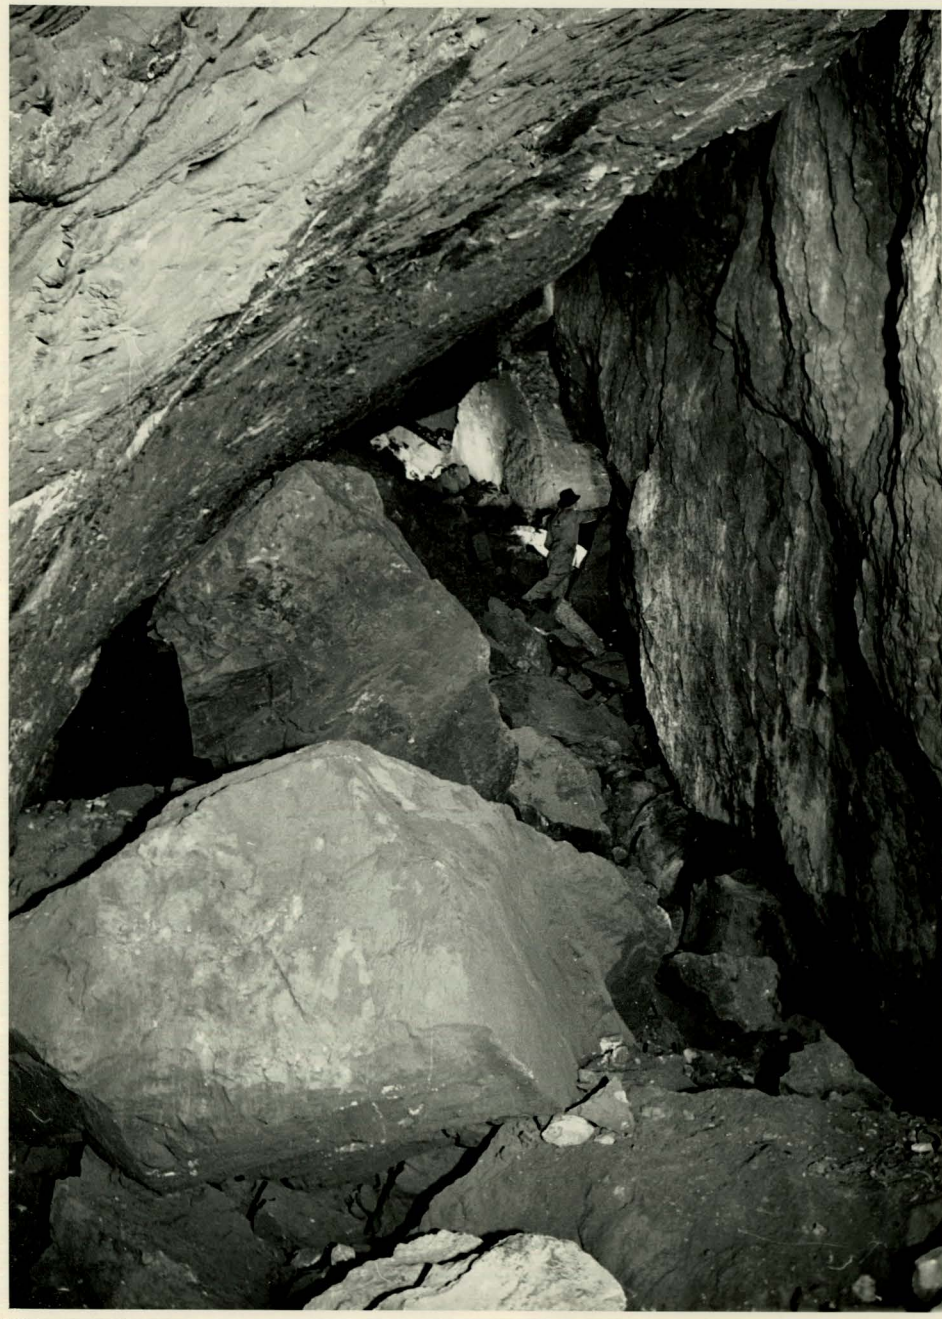
Photo 118: Kluftfläche und Felslamellen in der Längsrichtung des Bahntunnels über dessen Scheitel.

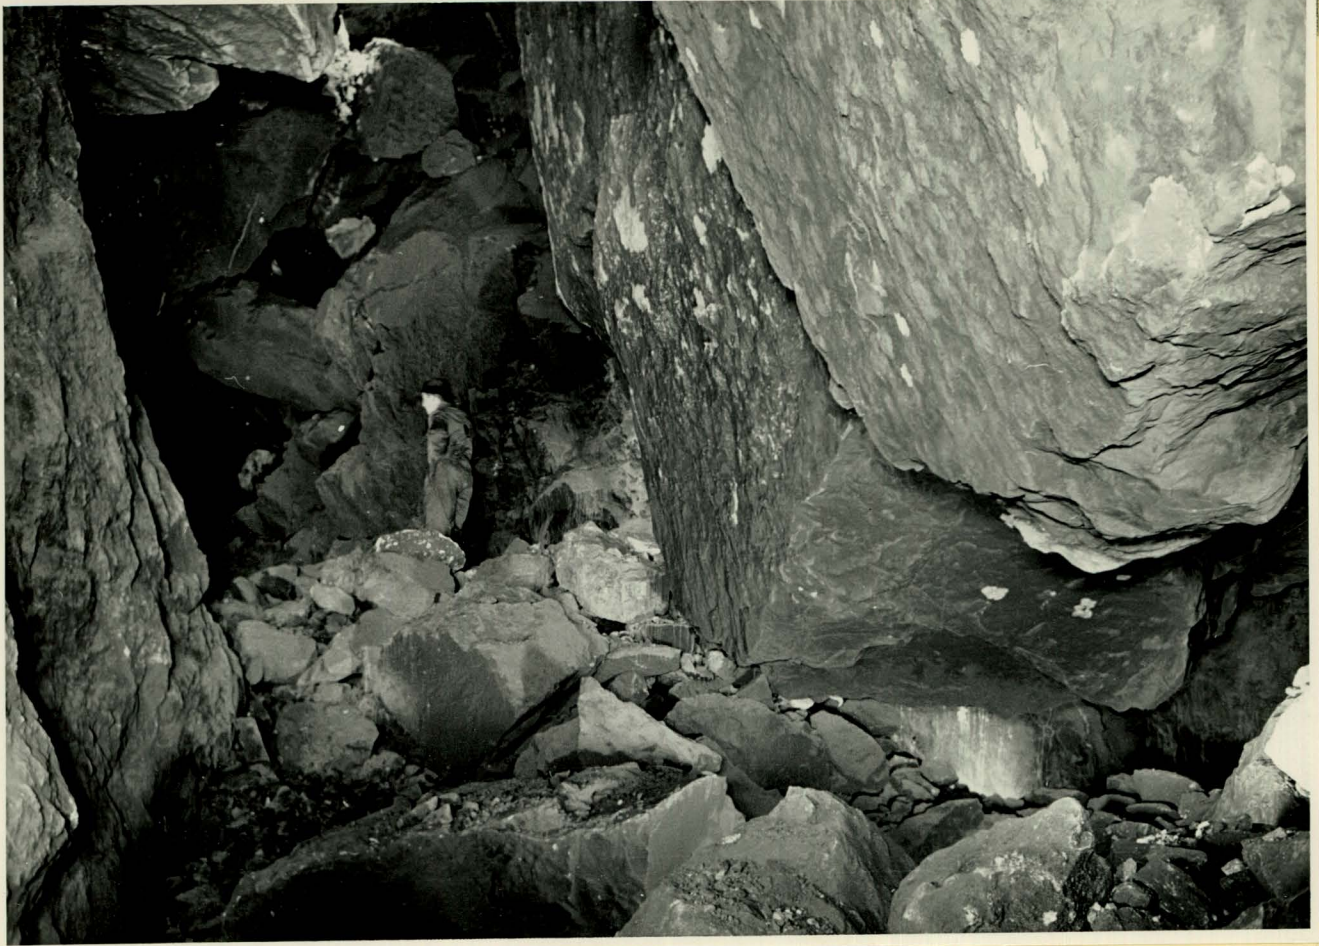
Photo 116 : Blick quer zum Bahnstollen, jedoch über dessen Scheitel, zum Aufnahmeort 114. Felslamellen mit grossen Zwischenräumen.

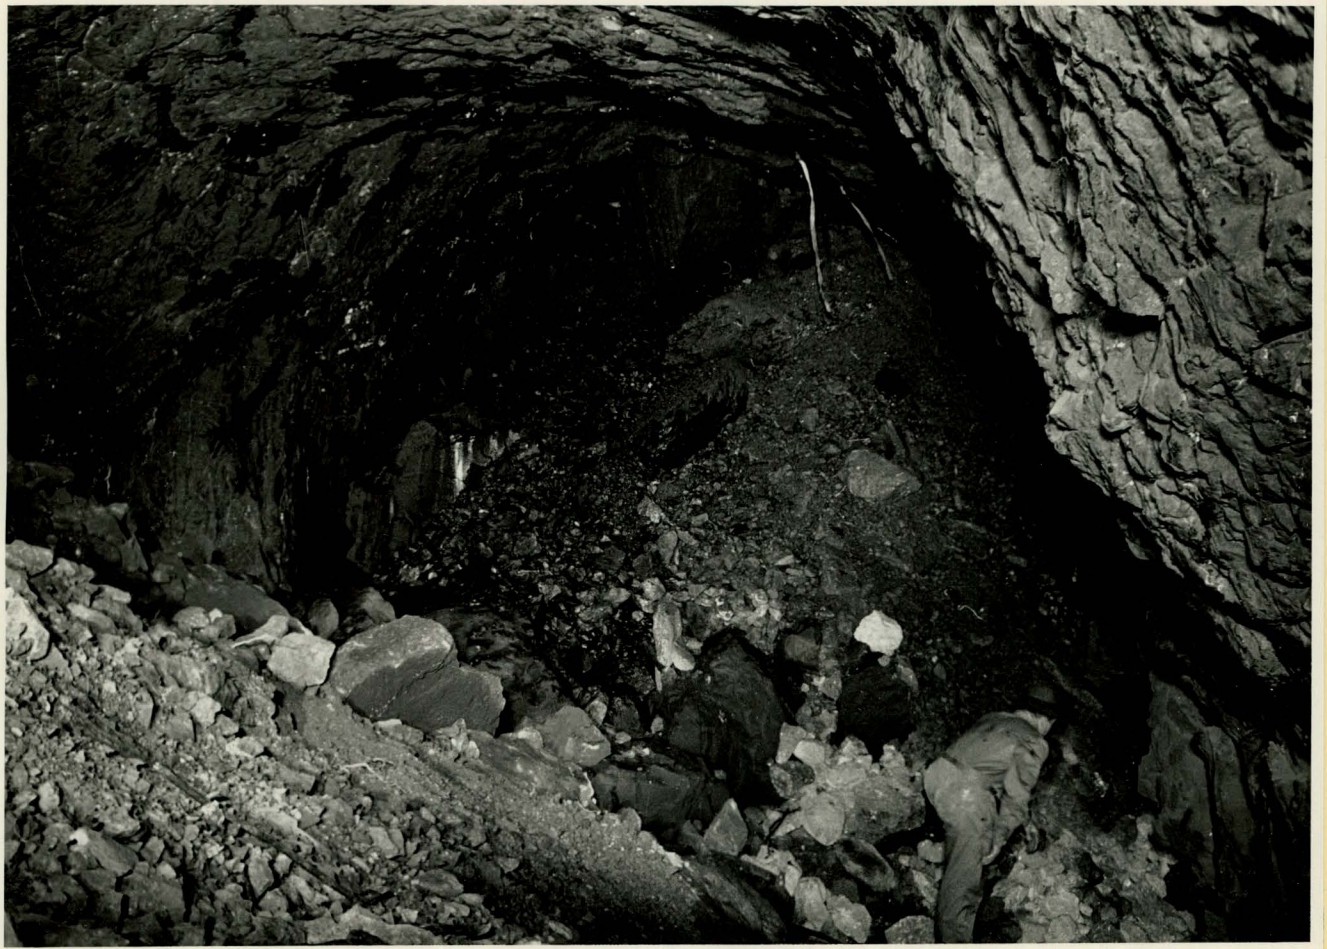
Photo 119 : Blick vom Bahnstollen in den Südzugang für Lastwagen. Das gunitierte Felsgewölbe blieb intakt. Die Verschüttung des Portals zeigt Bau- und Kluftschutt. Starke Durchschieferung des kompakten Felsens sichtbar.
