Beilage Nr. 29a zu den Berichten
des Untersuchungsrichters

Beilagen zu den geologischen
Gutachten

PHOTOS I

Explosion Blausee-Mitholz. Geolog. Gutachten Dr. P. Beck
Nachtrag zu Beilage 12

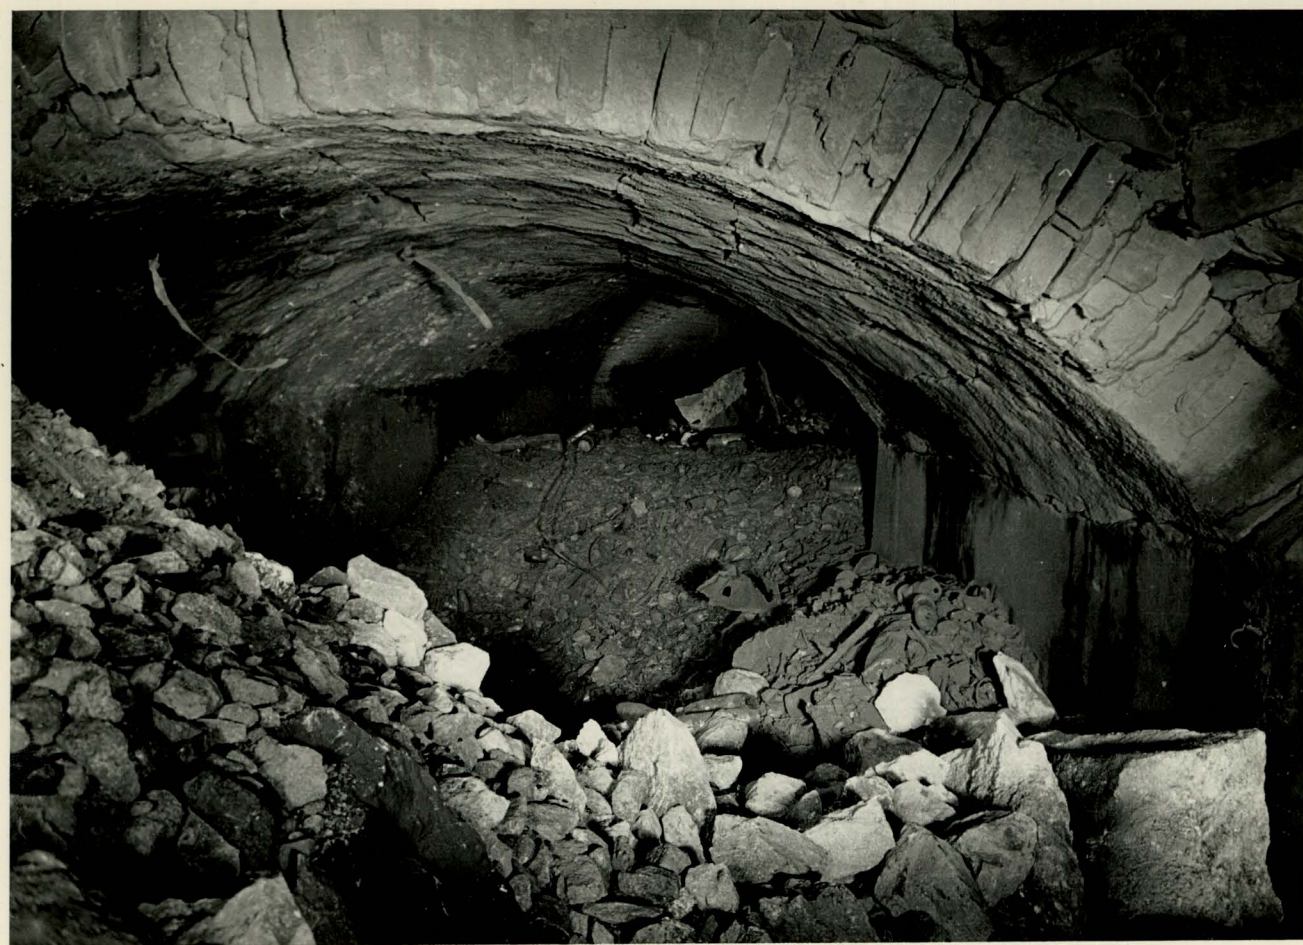
Photo 121: Blick in die W.-C.-Anlage. Vor der Kammer VI war die Aussenwand durch den Einbau der Abortanlage stark geschwächt. Trotzdem blieb dieser Bauteil gut erhalten, auf der grössern Strecke sogar mit dem Gewölbe.

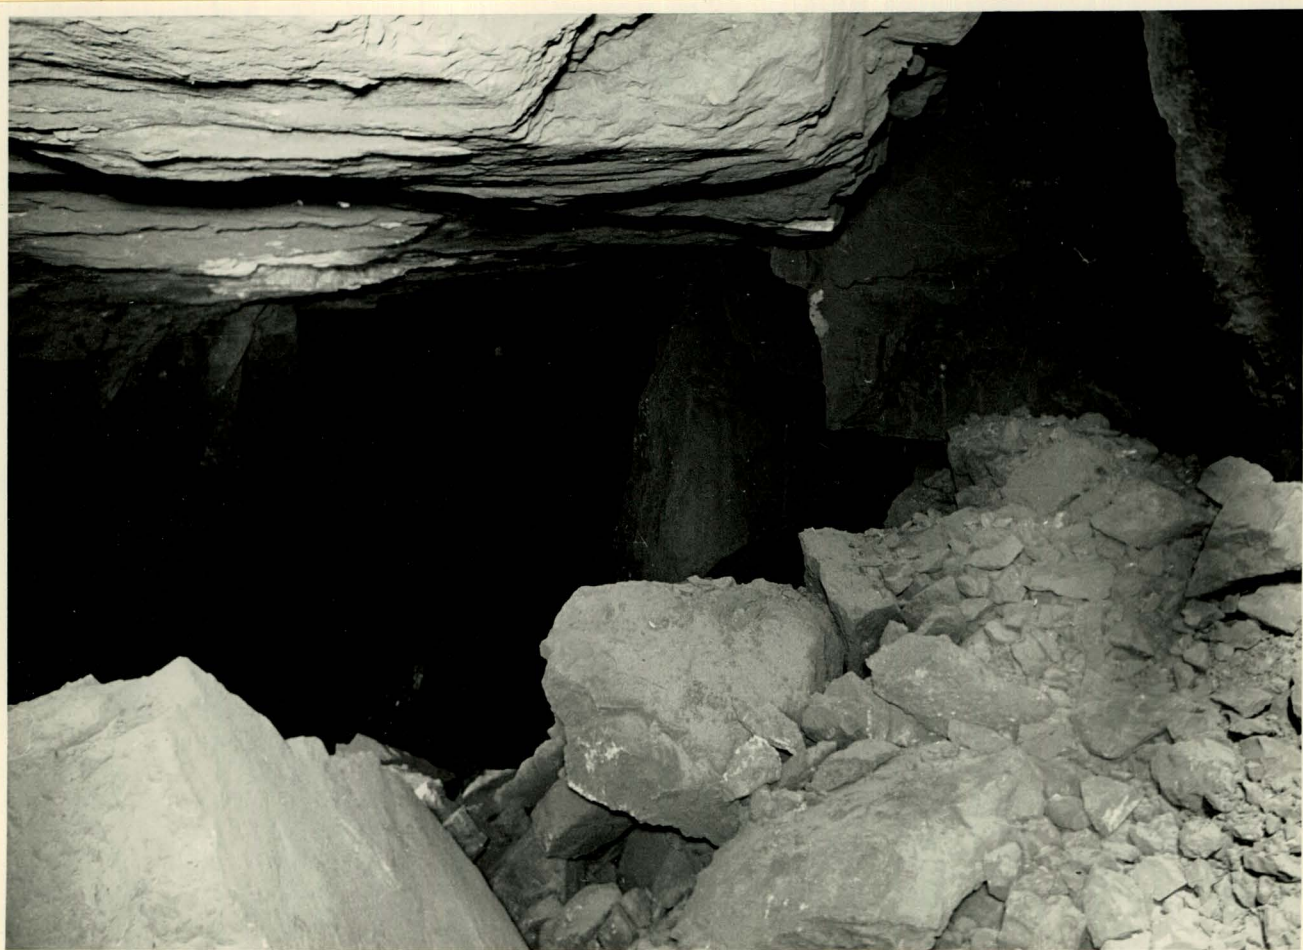
Photo 123: Felslamellen und Durchgänge 5m über dem Gewölbescheitel des Bahnstollens Richtung Nord vor Kammer VI. Der Boden bildet eine höhere Etage!

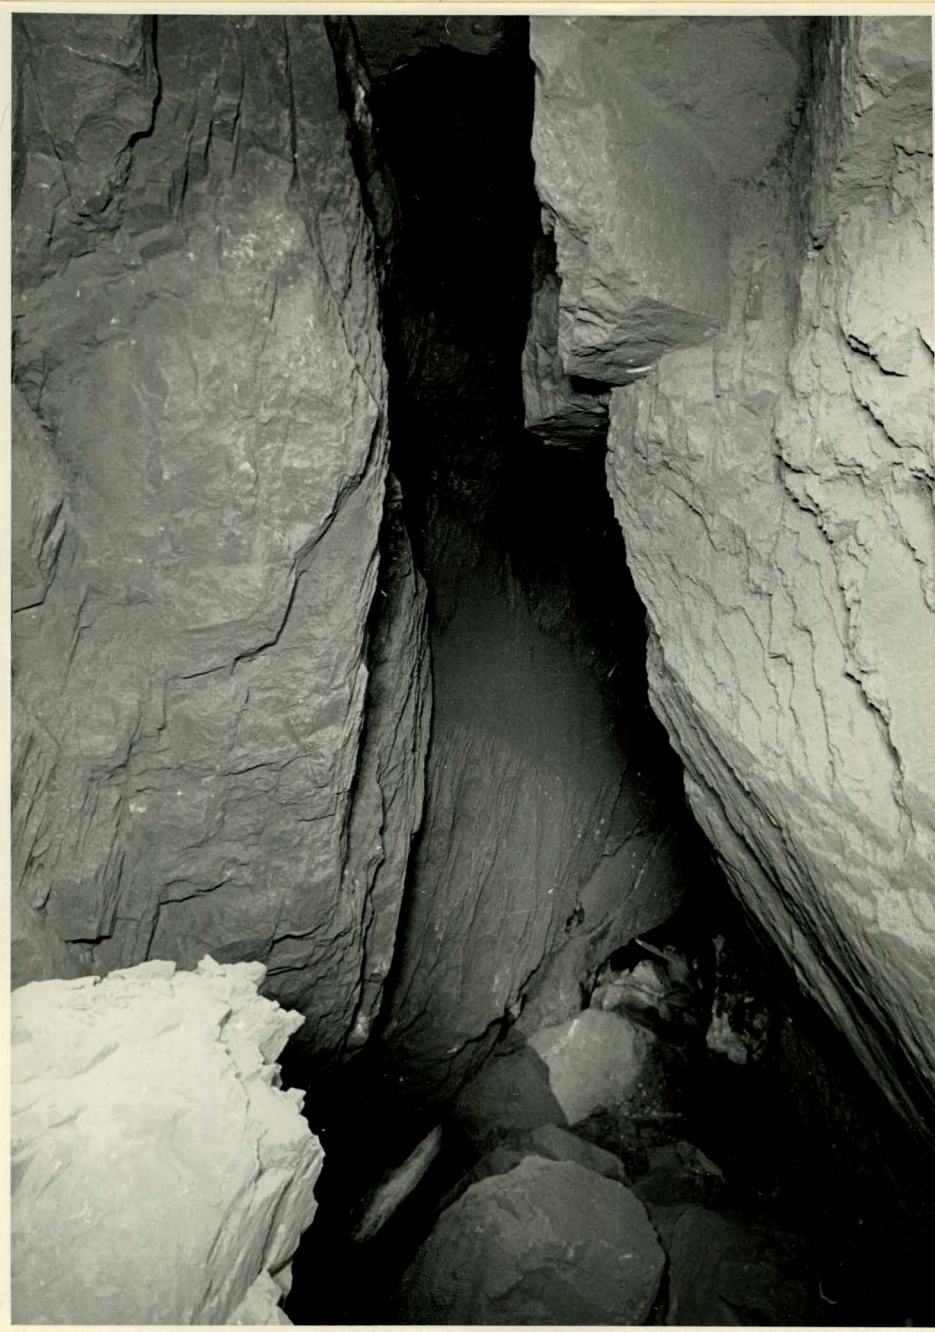
Photo 124: Kluft längs der Westwand des Bahnstollens über dem Boden. Sie reicht noch mehr als 8 m unter die Tunnelsohle hinab und ermöglichte die Verlagerung der Aussenwand und damit den Einsturz der Felslamellen. Blick gegen Norden zwischen K. V und VI.

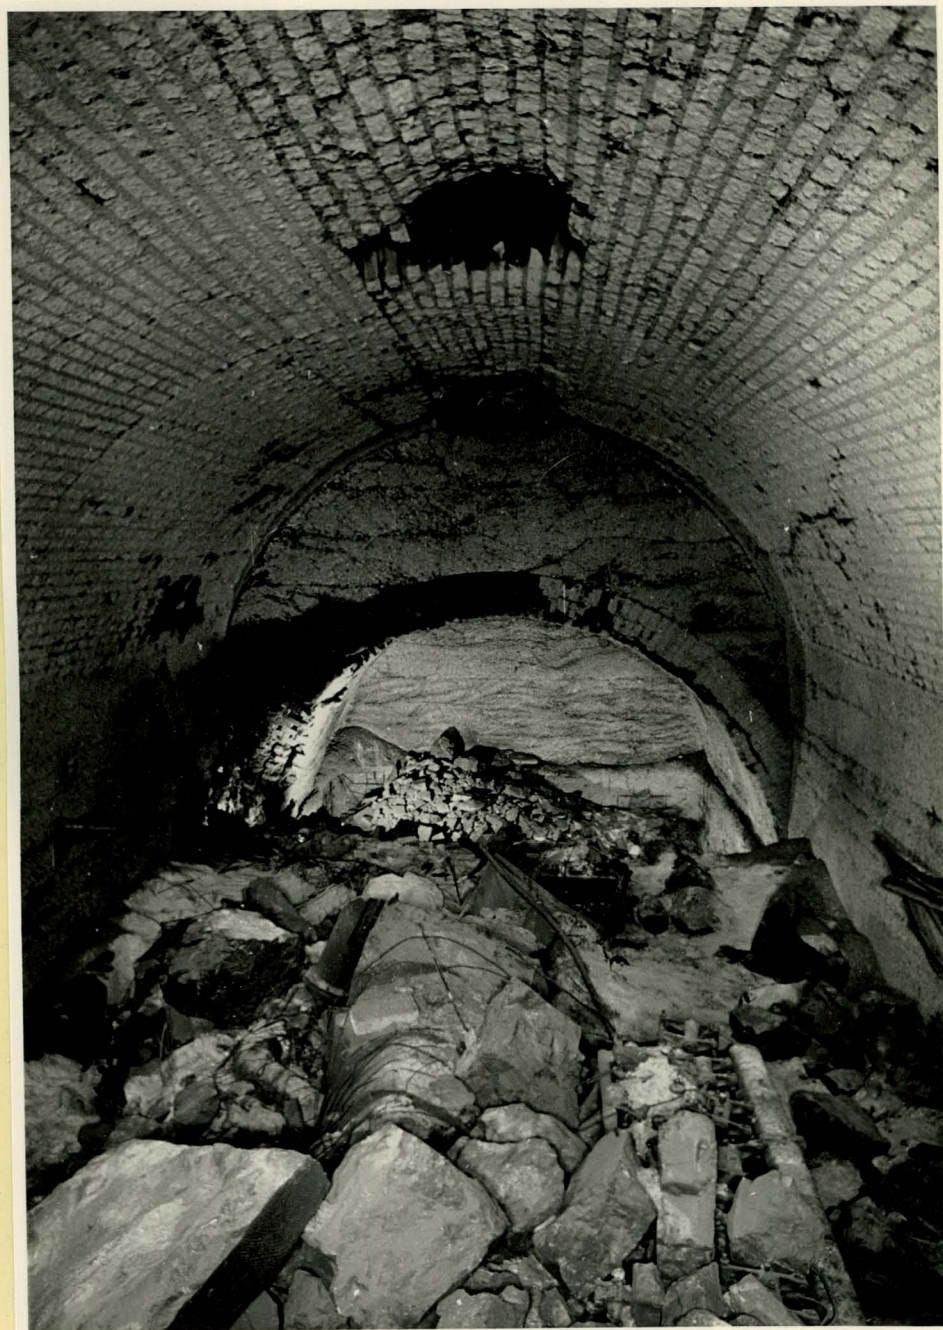
Photo 126 : Im Vordergrund Blockwurf aus dem Bahnstellen in den Maschinenraum. An der Hinterwand Kluftschutt aus einer dortigen Spalte .

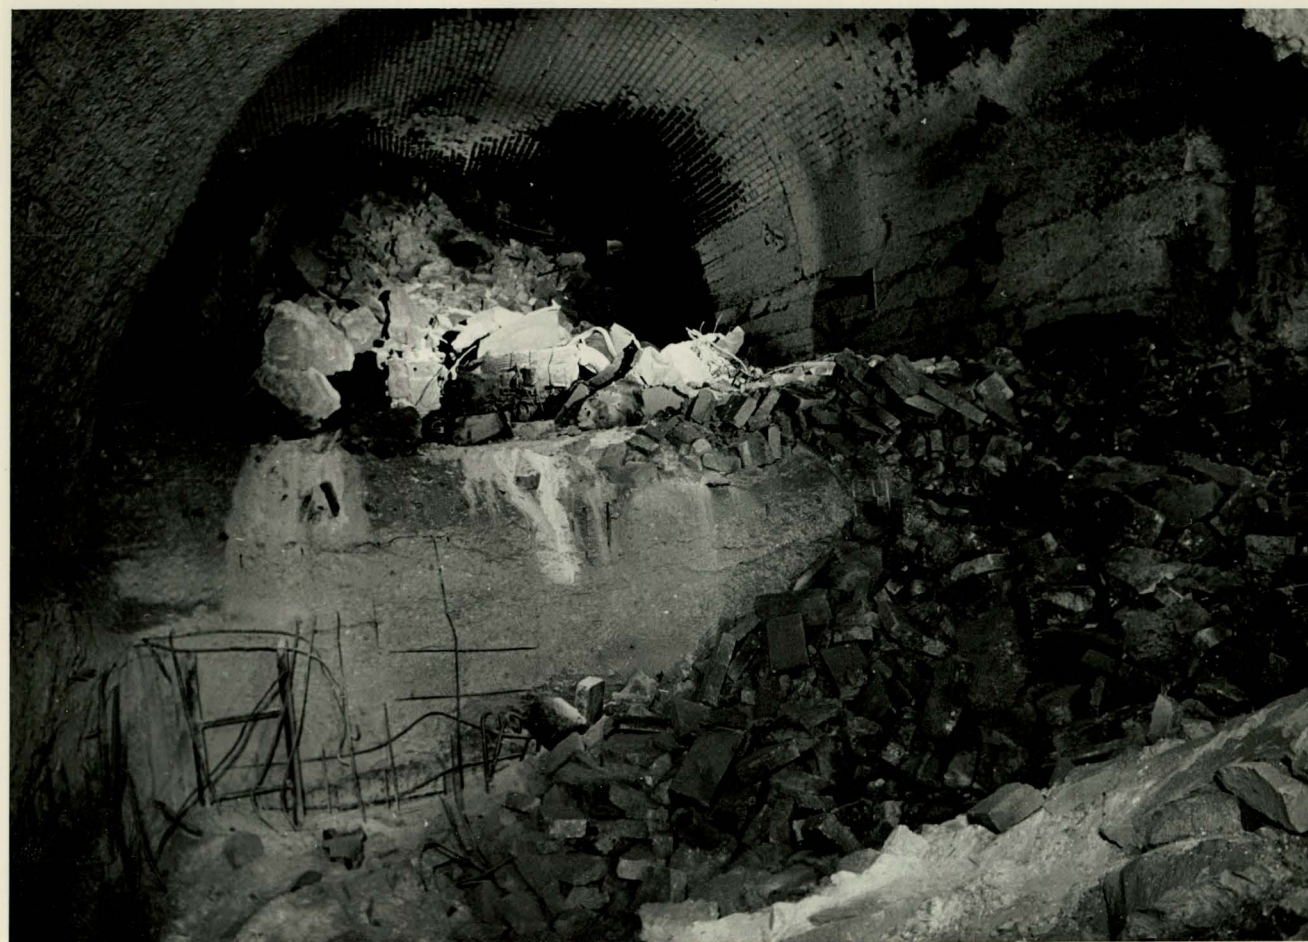
Photo 125 : Versturz des ziemlich intakten Maschinenraumes vom Bahnstollen her . Sprengblöcke und Kluftschutt unten , höher (nicht sichtbar) Felslamellen mit Zwischenräumen .

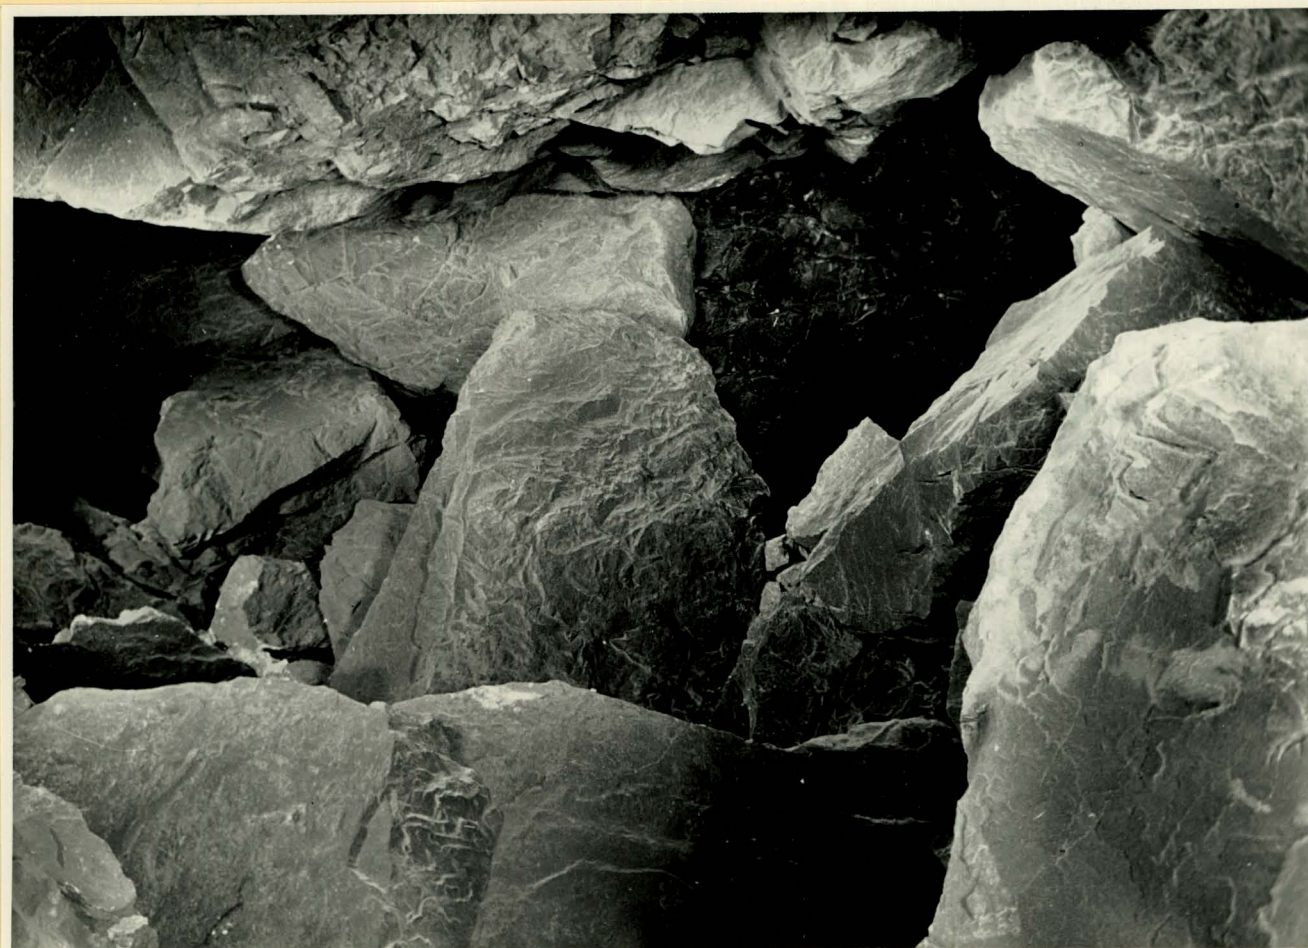
Photo 137 : Blick vom Versturz des Maschinenstollens senkrecht hinauf in die Lamellen und Zwischenräume des Bahnstollens .
