大正十二年

鐵道震害調查書

鐵道省

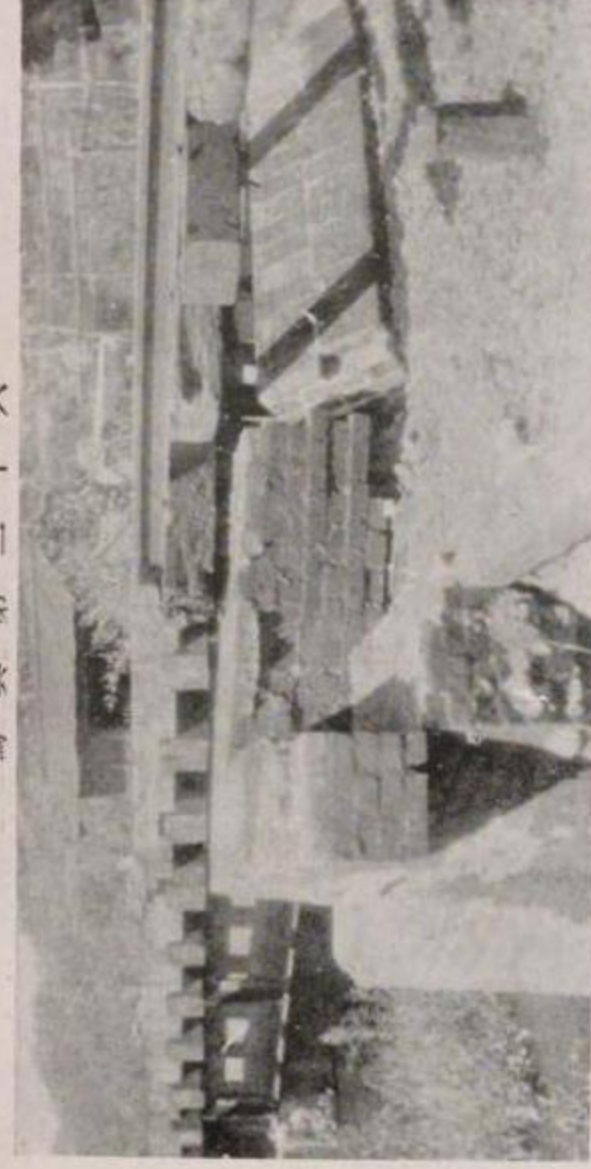
寫真第二十七

國有鐵道 東海道本線下曾我松田間上曾我川橋梁橋臺の破損

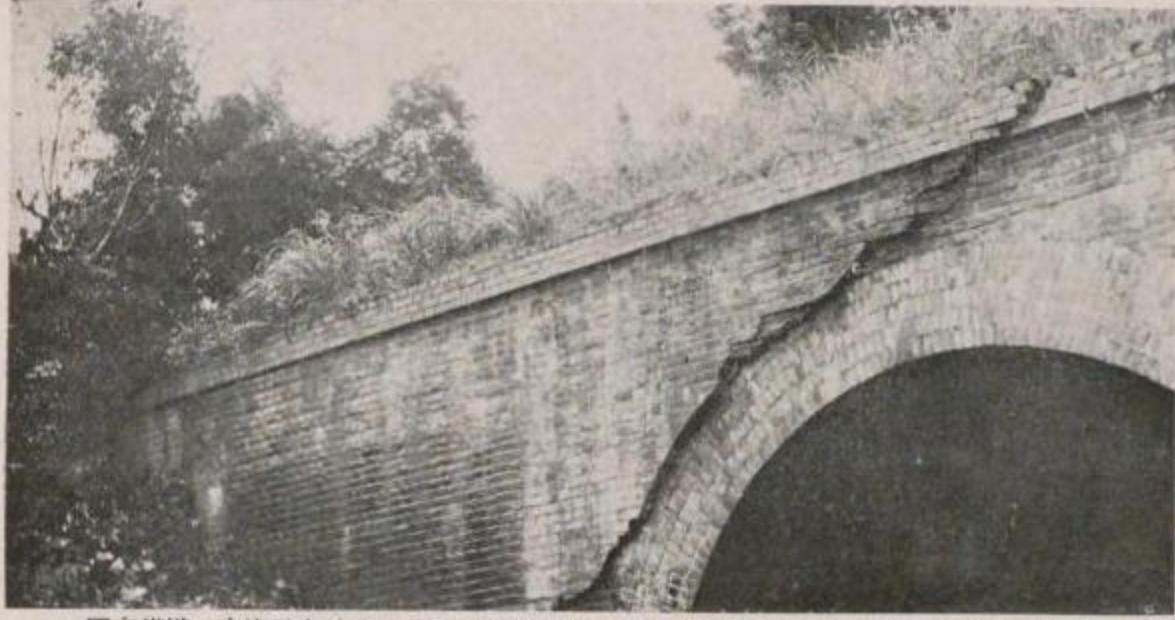
國有鐵道 東海道本線谷峨駿河間沙留起點 62 哩 14 鎮 90 節路澤跨線道路橋の龜裂

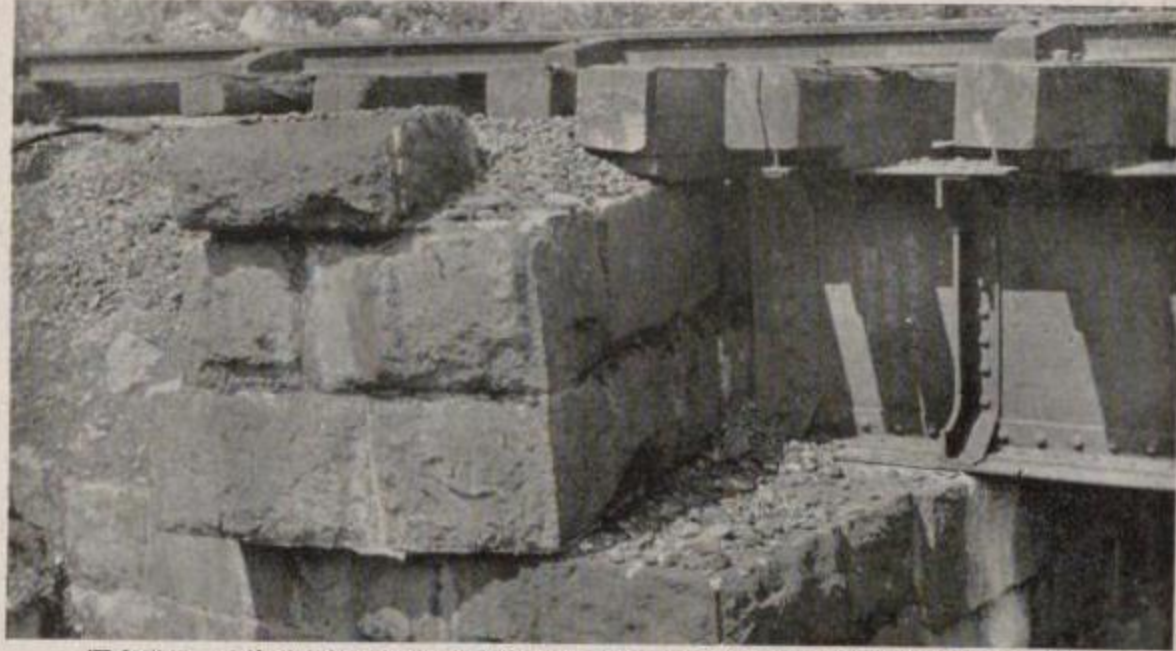
國有鐵道 東海道本線谷峨駿河間沙留起點 63 哩 64 鎮大深川橋梁駿河方橋臺の破壊

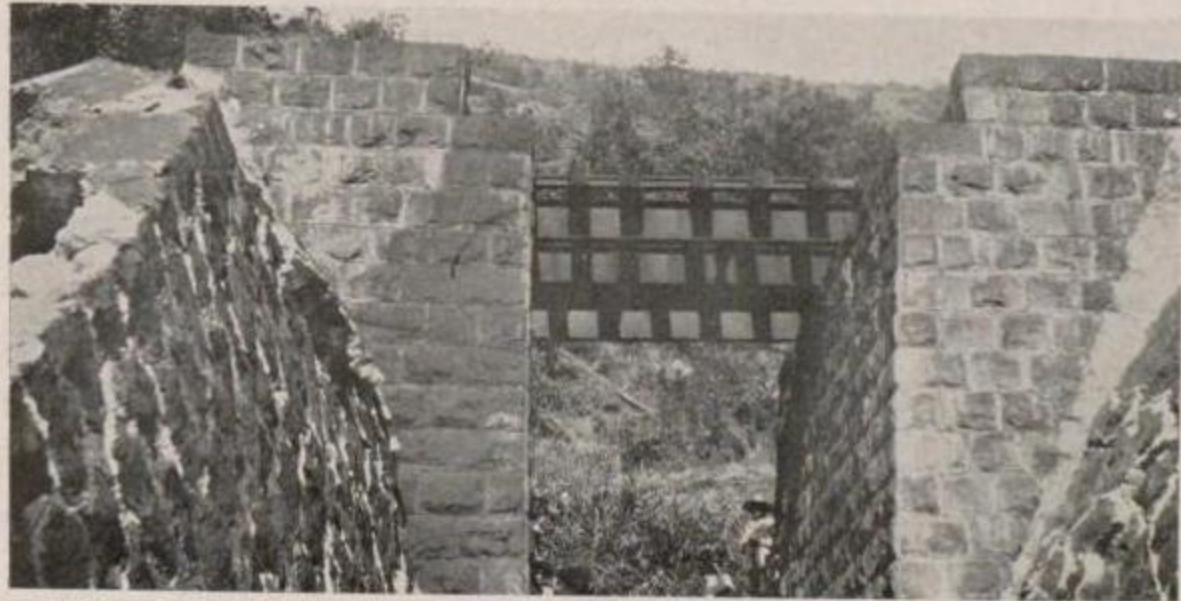
國有鐵道 東海道本線駿河足柄間沙留起點 66 哩 3 鎮第一入山澤開渠橋臺翼壁の破壊(徑間 10 呎)

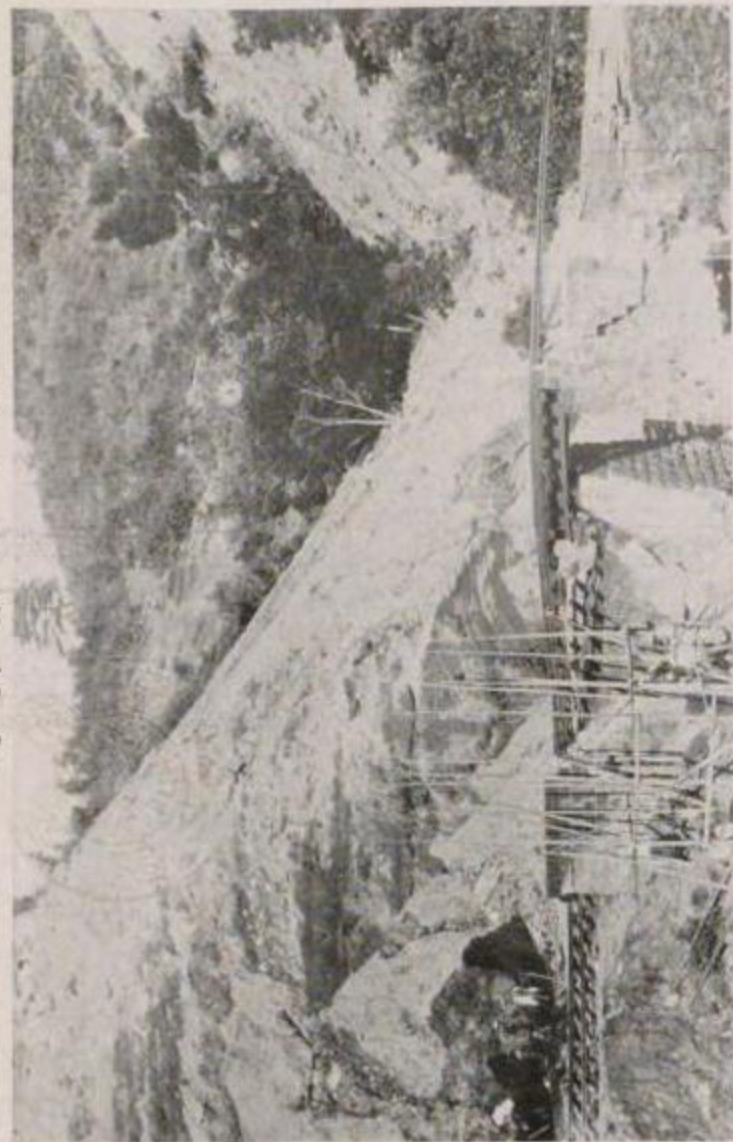
寫真第三十四

國有鐵道 東海道本線駿河足柄間汐留起點 66 哩 14 節 60 節 第三入山澤開渠橋臺の破壊(其一)(徑間 10 呎)

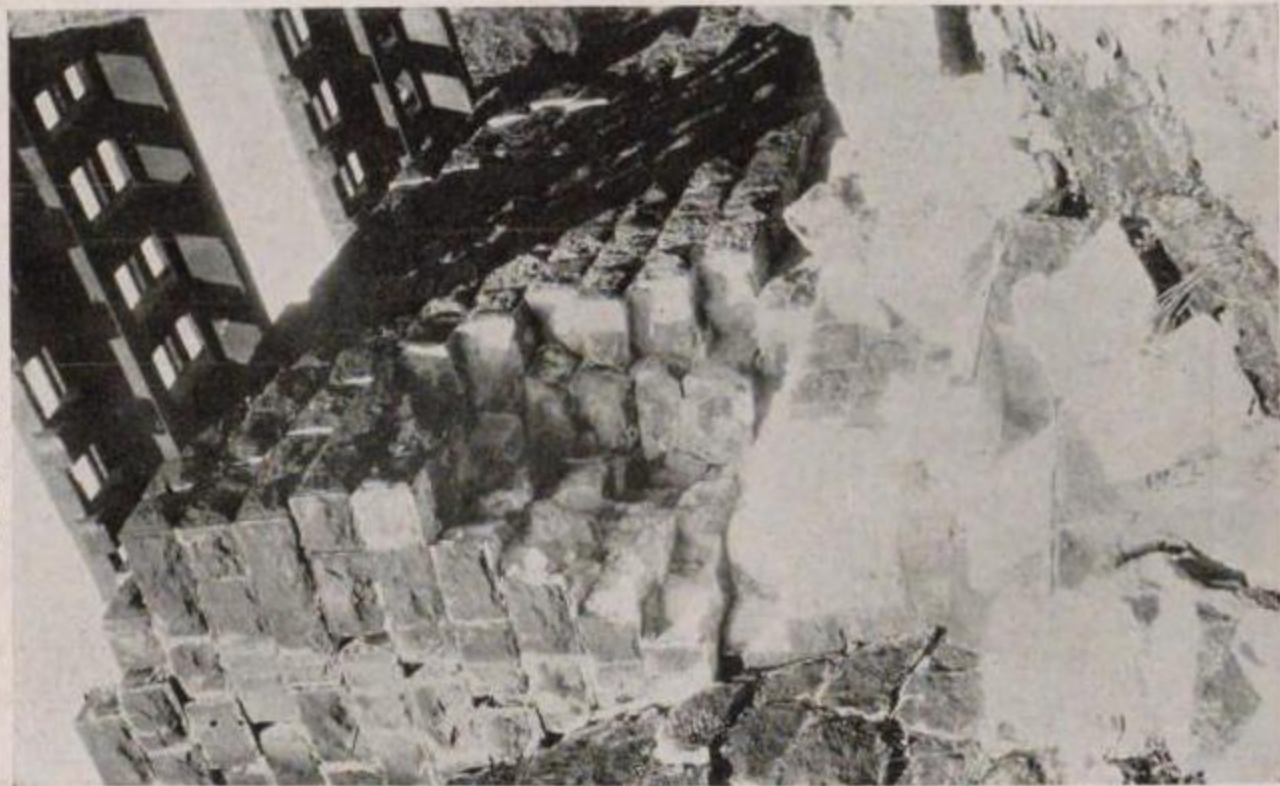
寫真第三十六

國有鐵道 東海道本線駿河足柄間汐留起點 66 哩 11 節 第二入山澤開渠橋臺の破壊(徑間 10 呎)

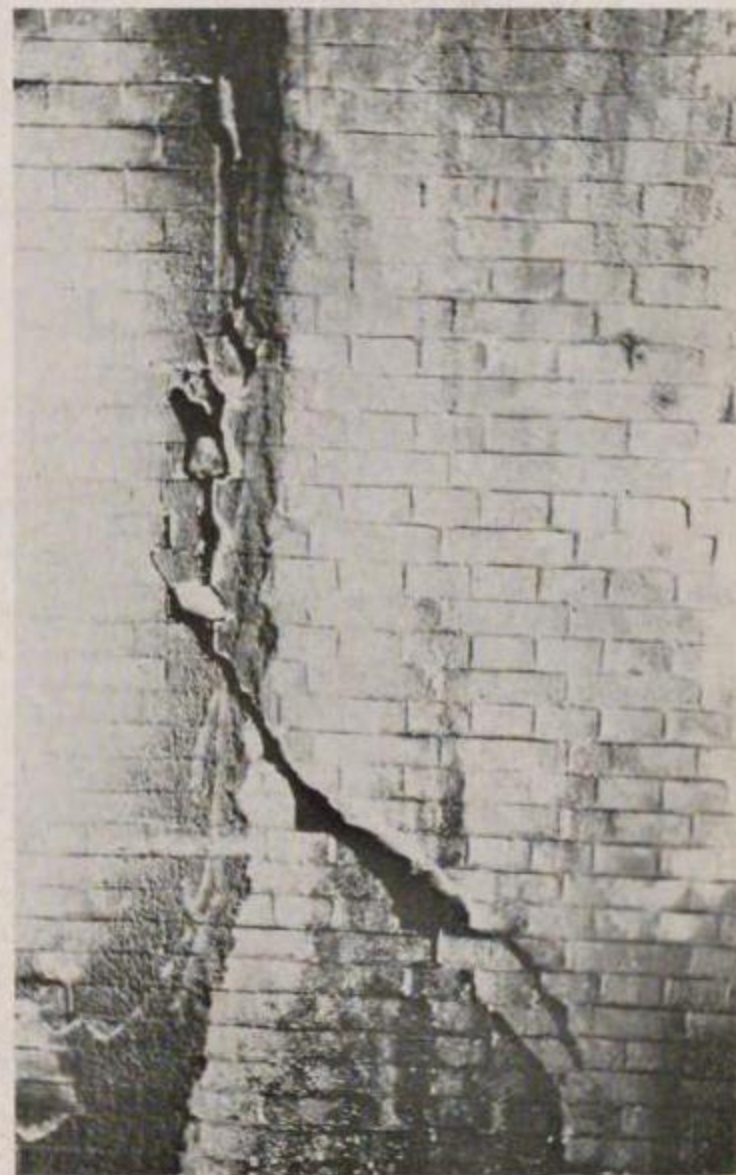
寫真第四十一

國有鐵道 東海道本線山北谷峨間箱根第二號隧道上り線 東京方坑門より 10 呎の奥に生じたる龜裂

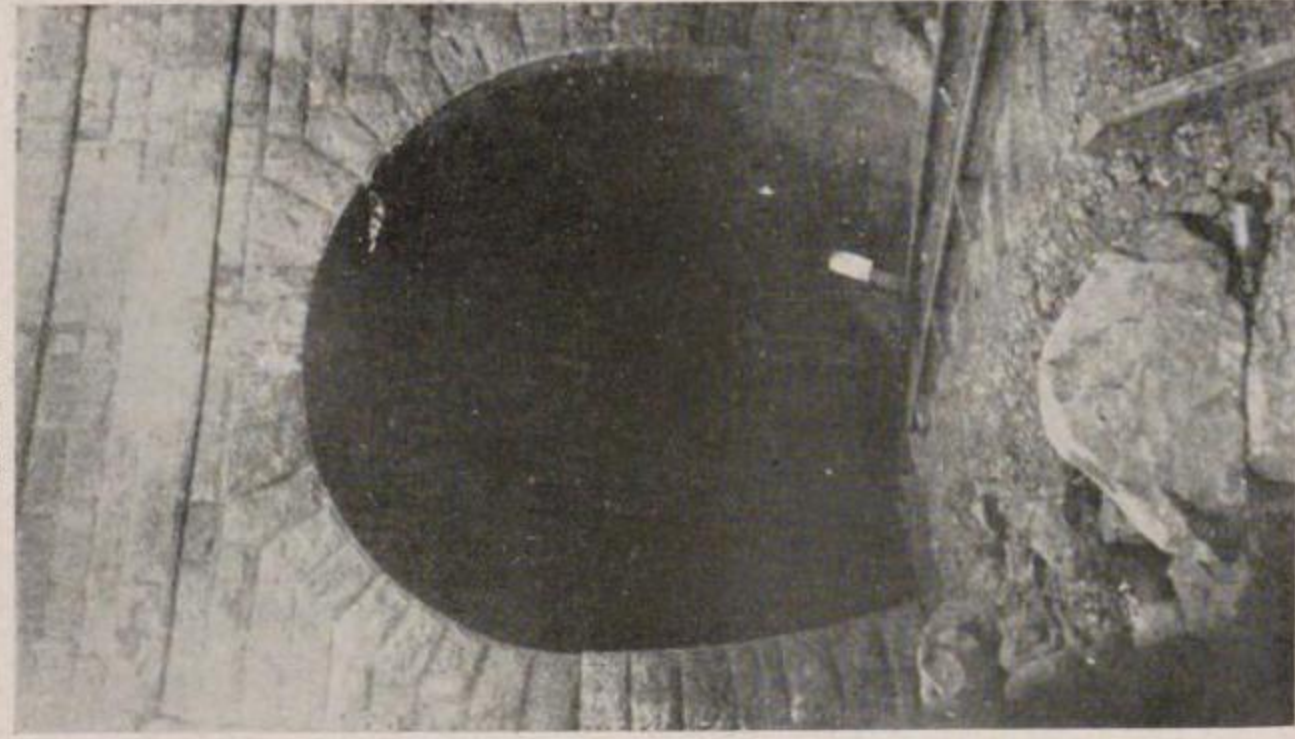
寫真第四十二

國有鐵道 東海道本線箱根第二線隧道下り線東京方坑門の被害なきを示す

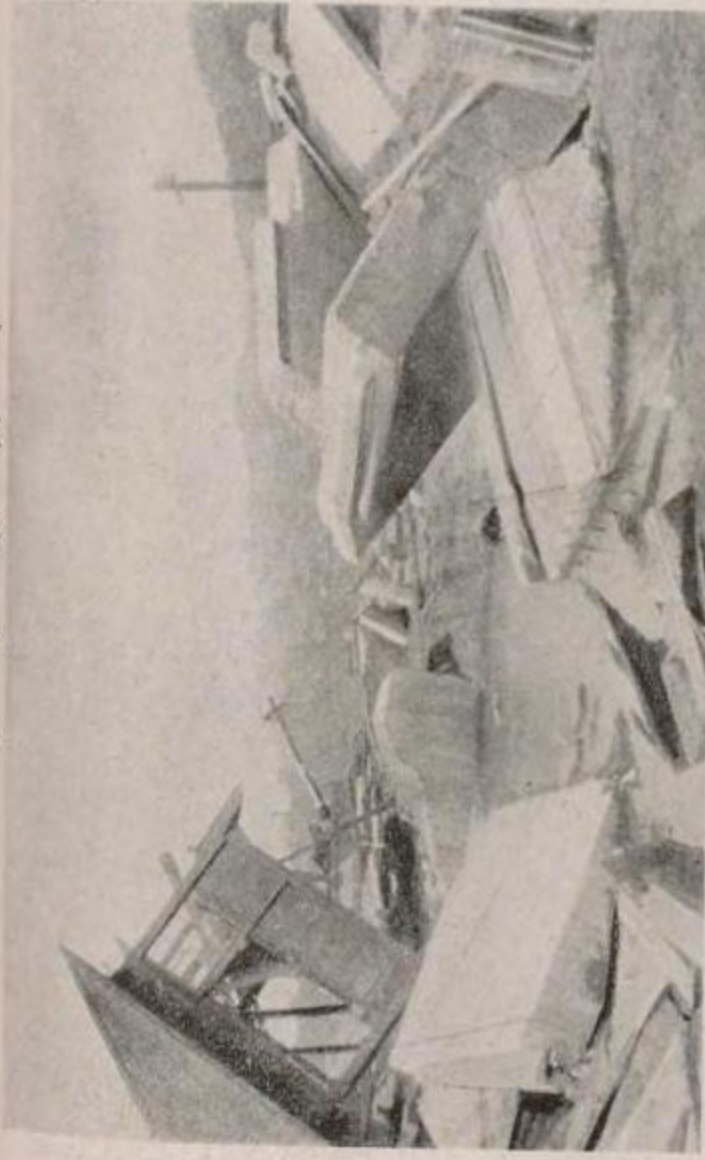
國有鐵道 東海道本線下曾我野流麗土地下道の破損(其二)

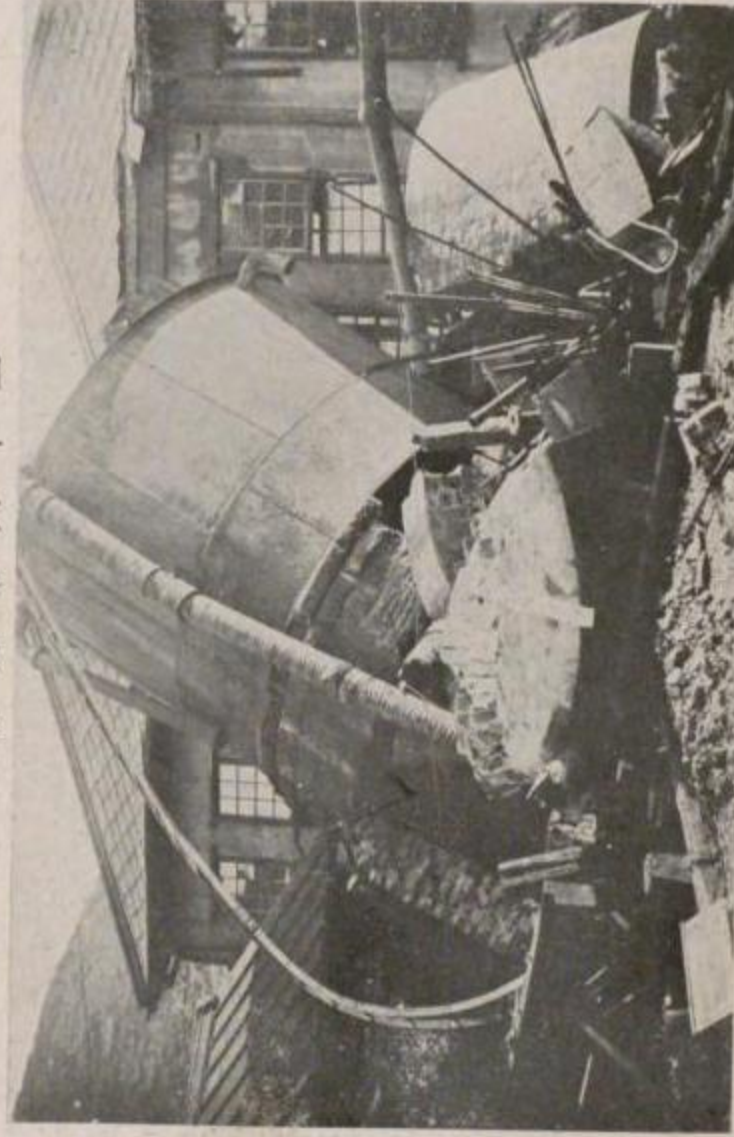
**給水設備** 給水槽臺は大船、國府津、山北 3 驛の煉化石造又は石造のもの、東神奈川驛の鐵製のもの、及び國府津驛に於ける木造のもの各 1 個破壊し、給水槽は孰れも鐵製にして墜落破損せり。(寫眞第六十二及び第六十三參照)

國有鐵道 東海道本線山北機關庫貯水槽の倒壊

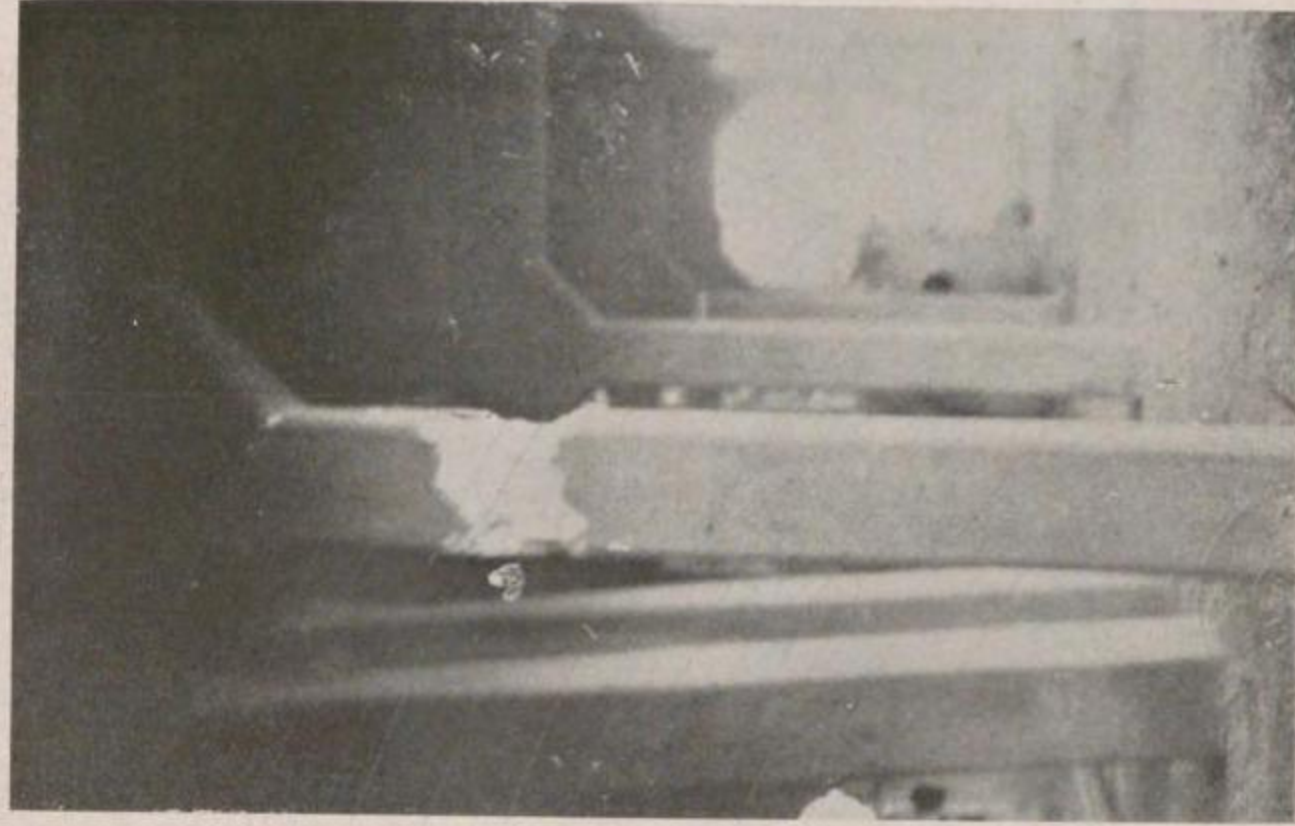
國有鐵道 東海道本線品川驛構内鐵筋混泥土給炭臺柱の破損

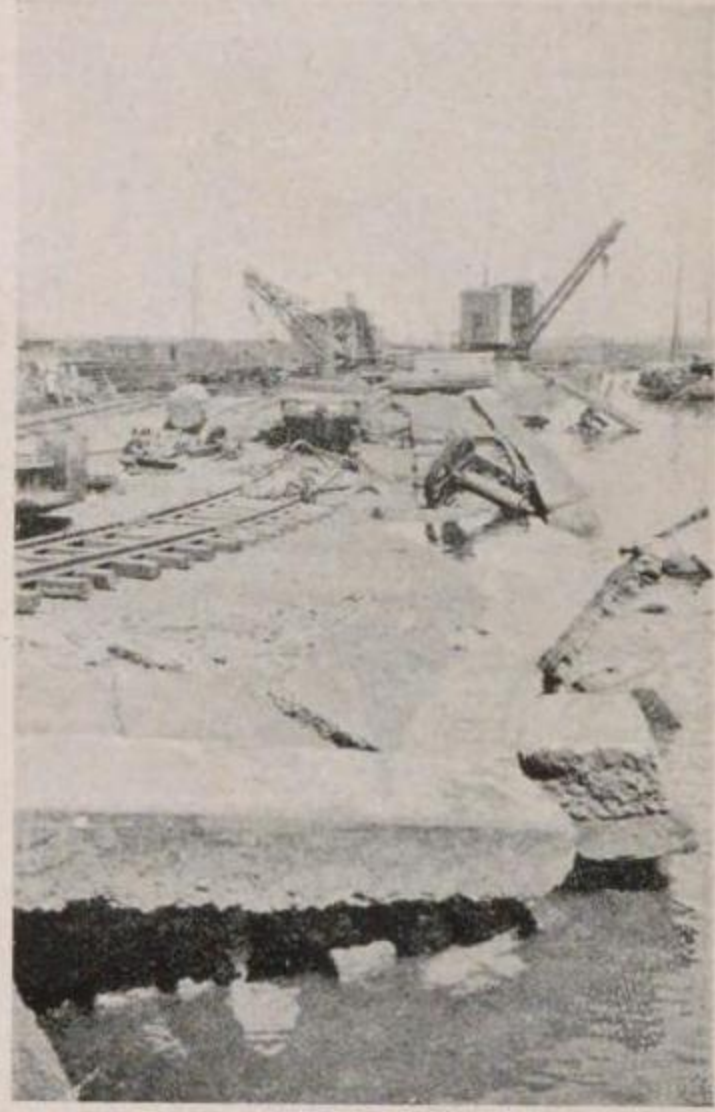
國有鐵道 東海道鶴見程ヶ谷間貨物支線横濱倉庫岸壁の一部沈下破壊 (南より北を望む)

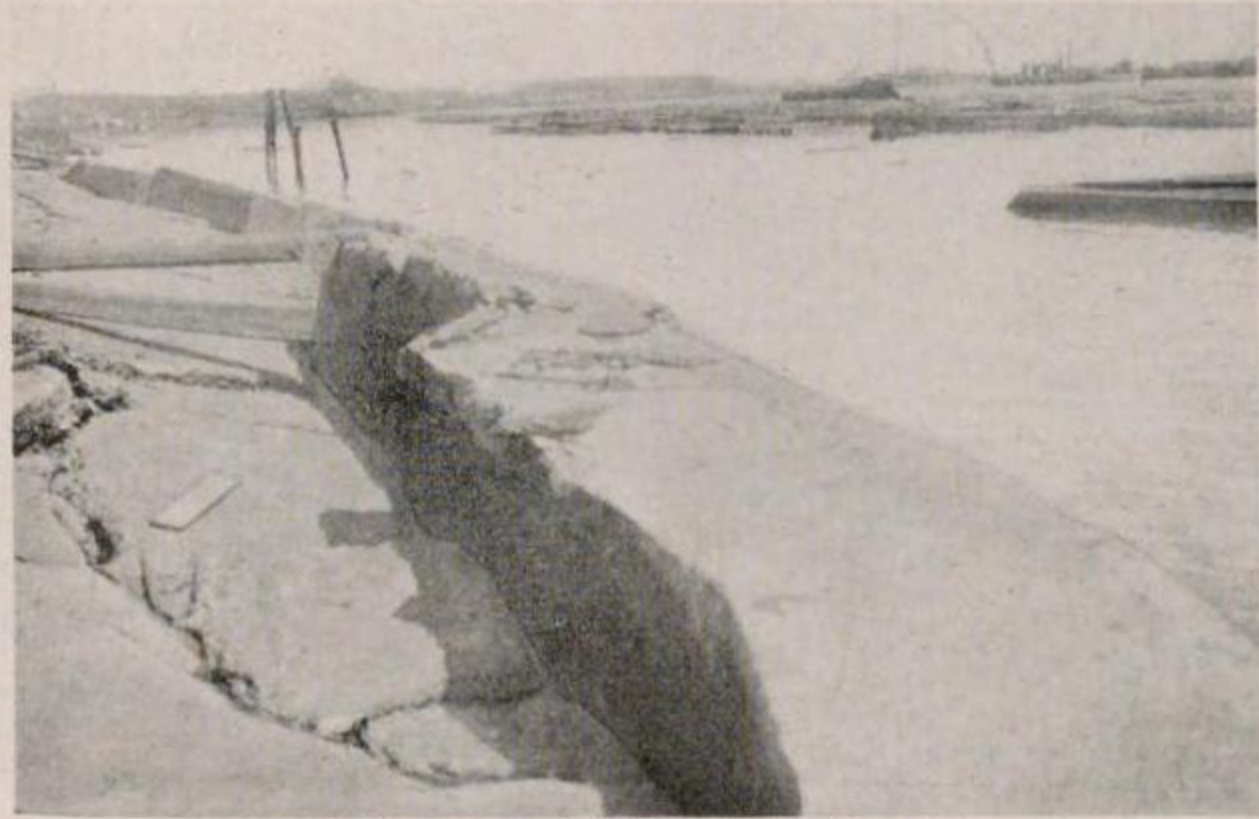
寫真第七十八

國有鐵道 東海道鶴見程ヶ谷間貨物支線横濱倉庫岸壁裏に生じたる龜裂

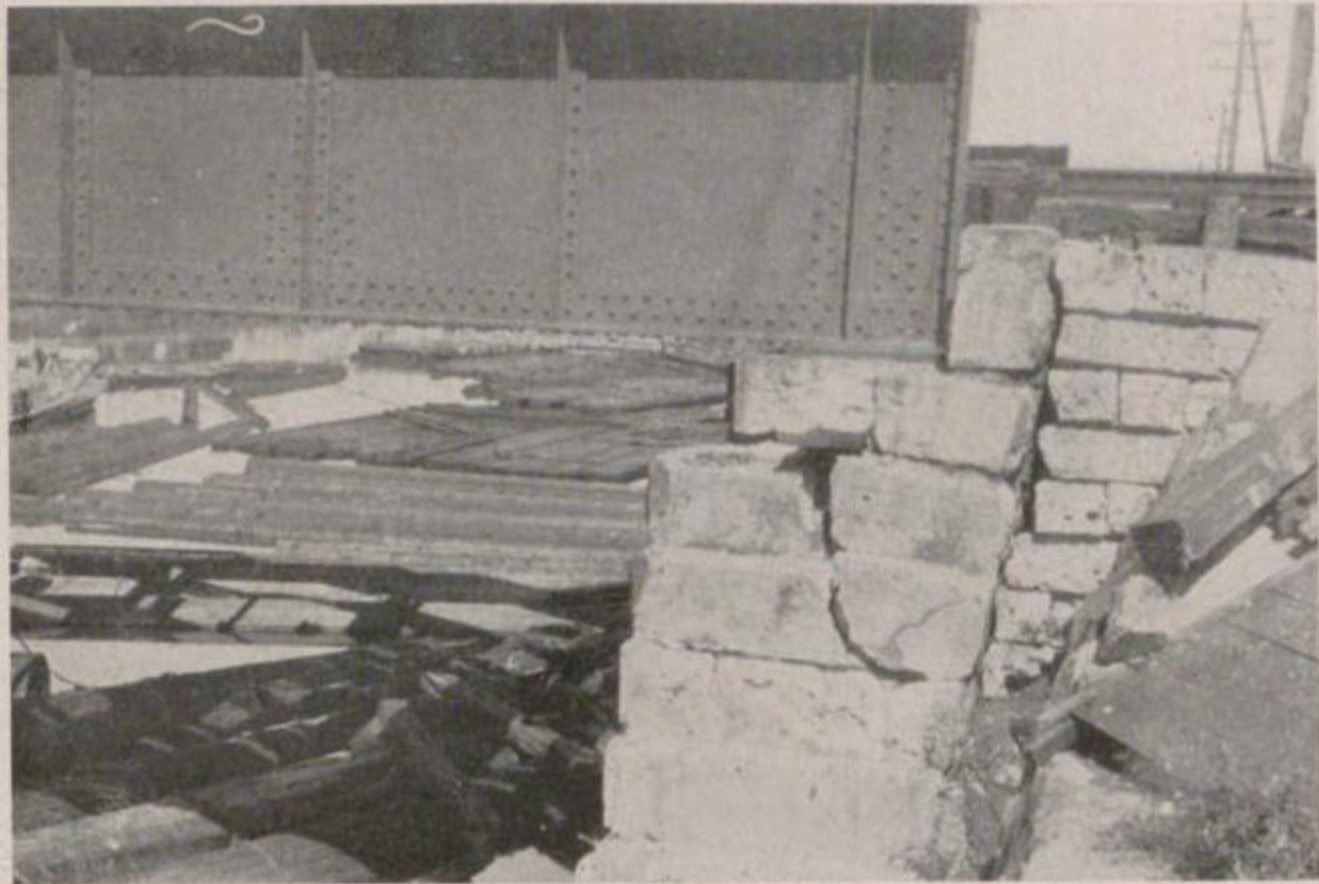
寫真第八十七

**橋梁** 橋梁は第一第二運河の 2 橋梁にして、何れも袖石垣崩壊し、橋臺は前進傾斜し、第一運河橋梁兩橋臺はバラス止切斷して軀體水平に切斷せり、又第二運河橋梁は海神奈川方橋臺上部に横に罅裂を生じたり。（寫眞第八十六參照）

國有鐵道 東海道東神奈川神奈川間貨物支線第二運河橋梁東橋臺（海側）の龜裂（徑間 40 呎飯桁）

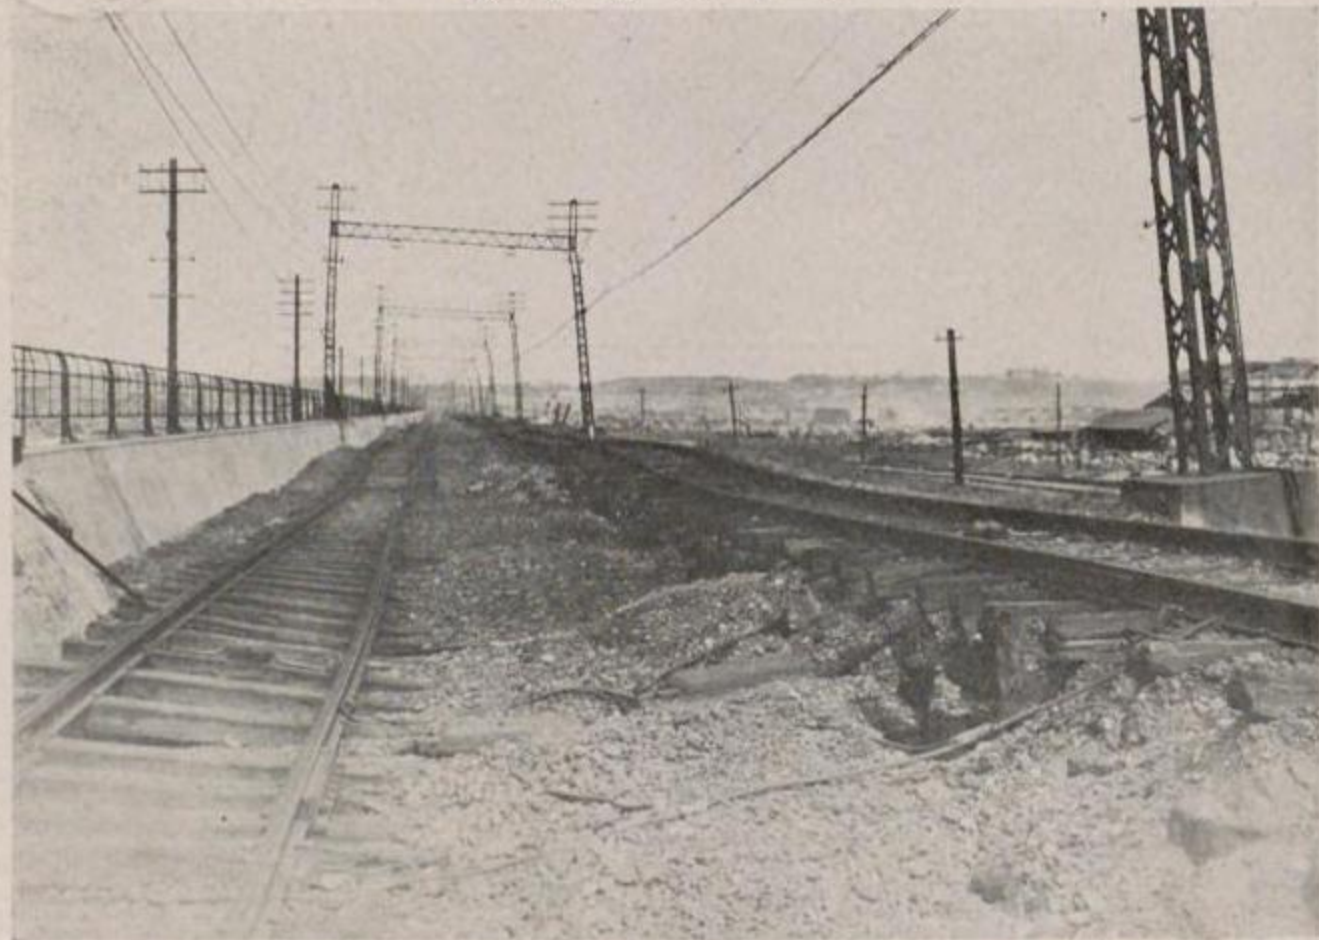
寫真第八十八

**土留壁** 本線路は一部分の外兩側に築堤土留用混凝土擁壁を設け、約 30 呎毎に伸縮接合を有せしが、この伸縮接合は何れも間隙を生じ、擁壁は前方に押出されて傾斜、罅裂等を生じたる箇所あり、而して斯く擁壁の押出されたるため架空線支持用の鐵塔は上部に於て 4.5 呎屈曲せり。（附圖第十三及び寫眞第八十七參照）

國有鐵道 東海道横濱櫻木町間電車線高架軌道着盤陥落及び土留壁の傾斜

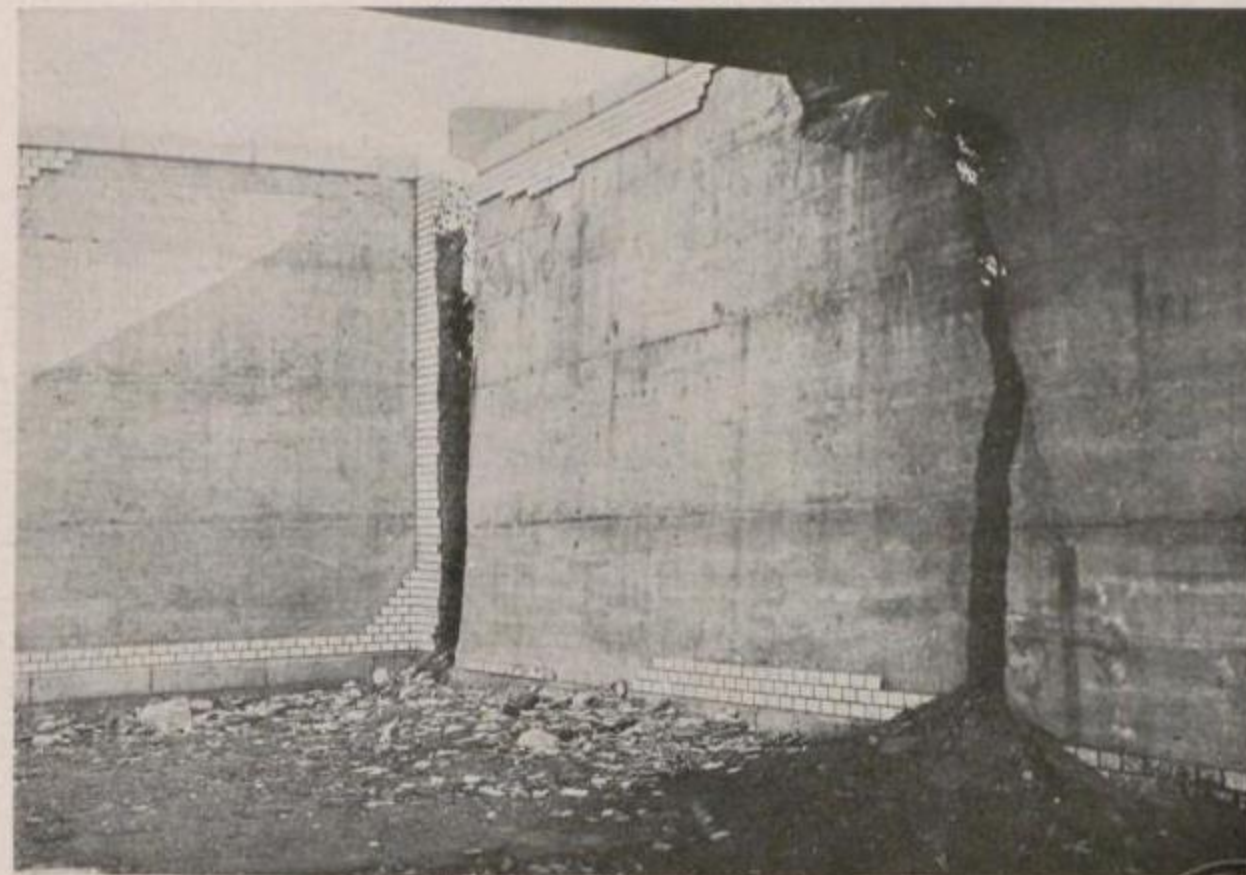
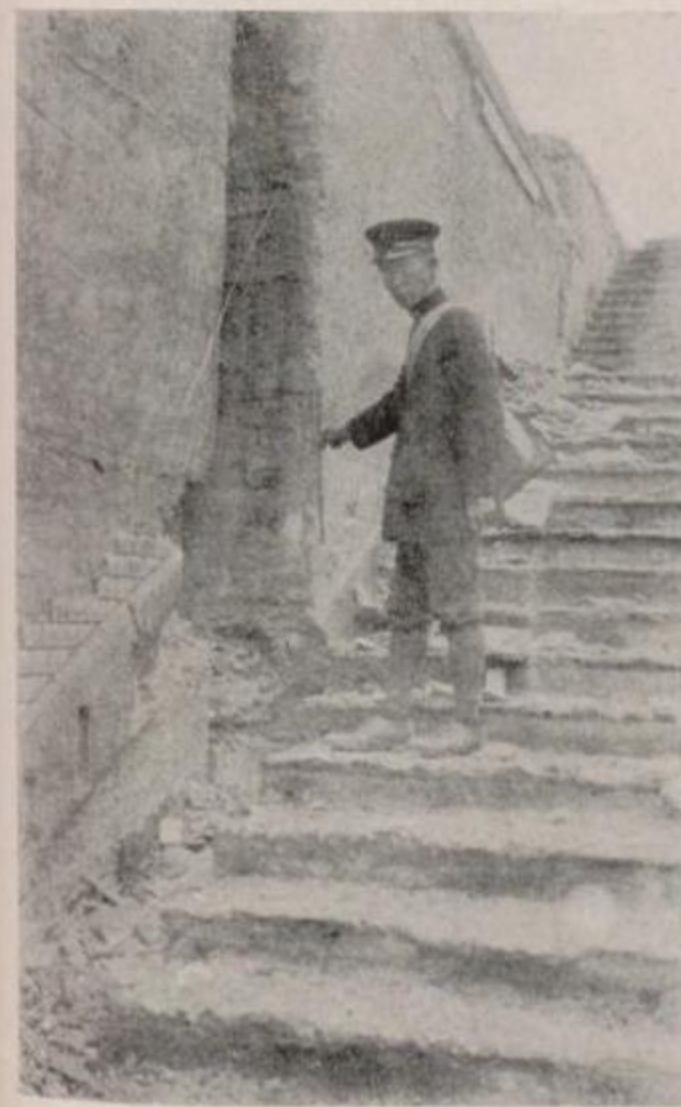
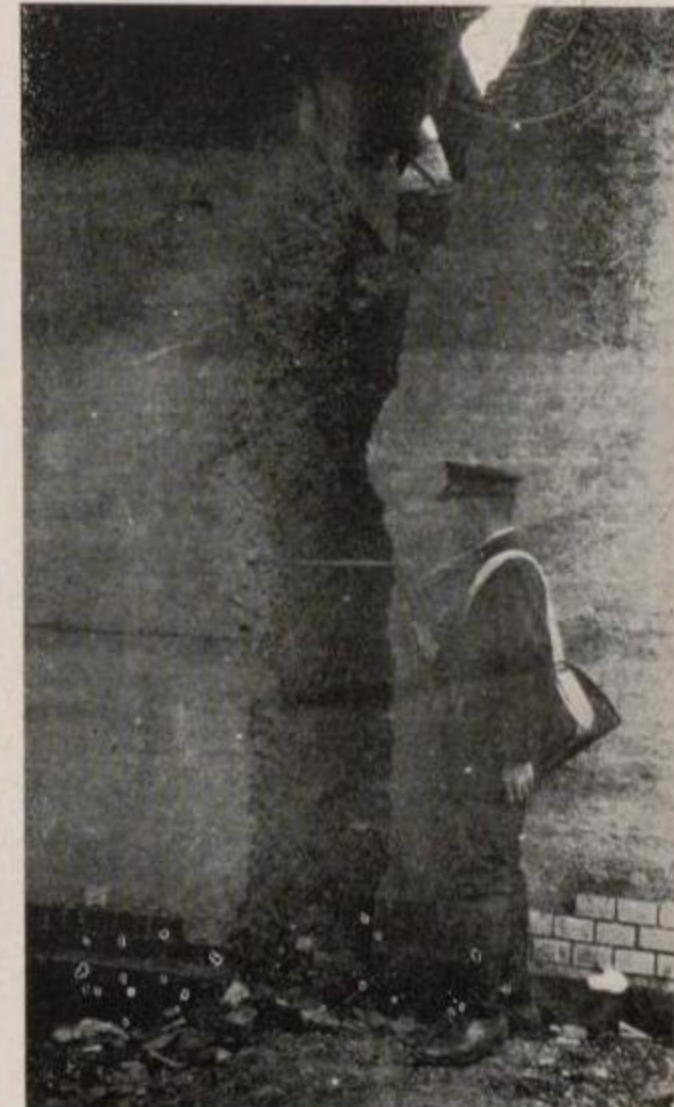
**地下道** 築堤内に設けられたる櫻木町驛地下道の側壁及び階段側壁に數條の大龜裂（大なるものは幅 2 呎餘に及ぶ）を生じ、且移動して大破せり。（寫眞八十八乃至第九十參照）

國有鐵道 東海道横濱櫻木町間電車線櫻木町驛地下道の破壊（其一）

國有鐵道 東海道横濱櫻木町間電車線櫻木町驛地下道の破壊（其二）

國有鐵道 東海道横濱櫻木町間電車線櫻木町驛地下道の破壊（其三）

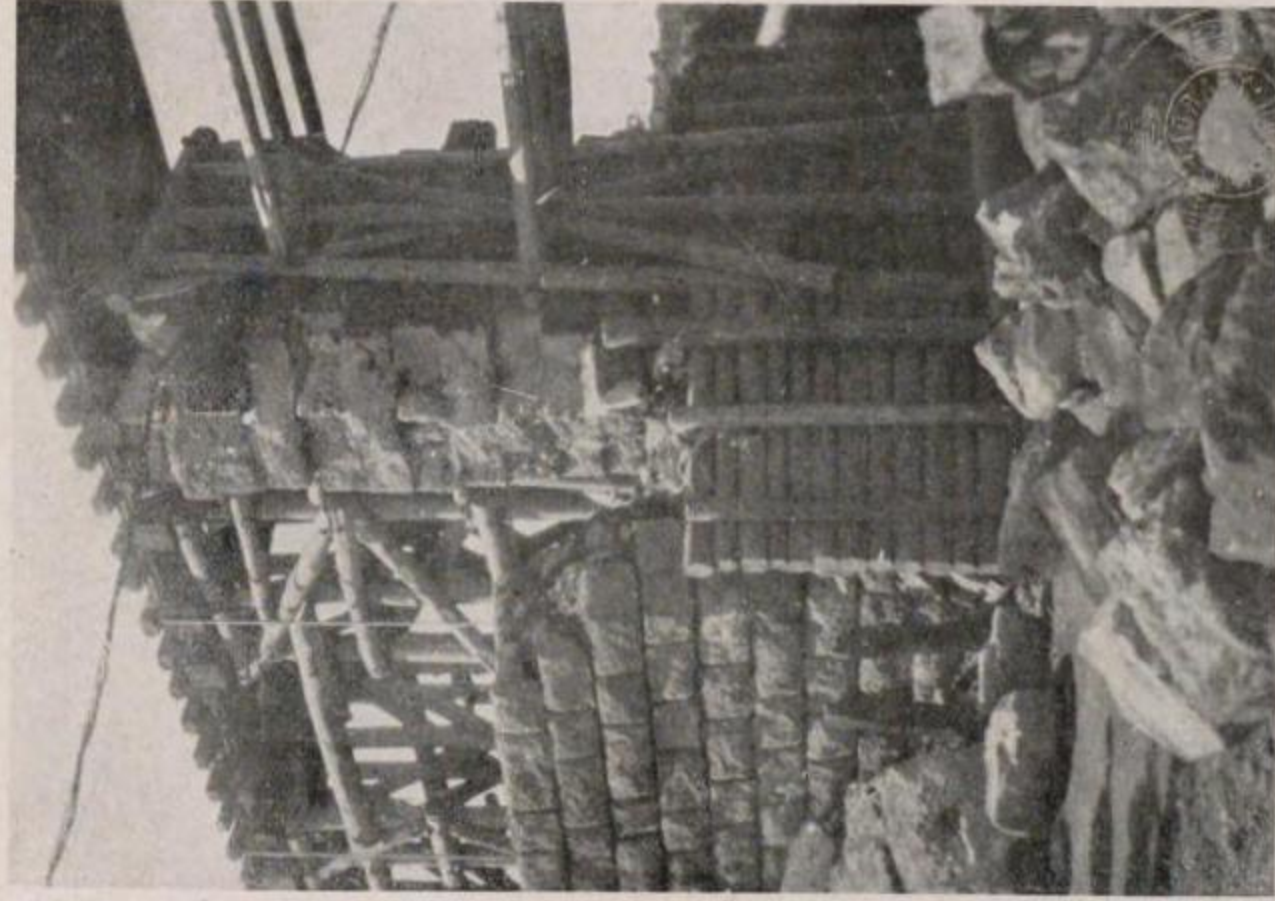
寫真第九十六

神奈川方橋臺は水平に切斷して上部傾斜し、橋脚も亦水平に切斷して上部八王子方に傾斜し、第二徑間鈹桁は汽車線上に墜落せり(寫眞第九十三乃至第九十五參照)。長津田原町田間南橋跨線人道橋(徑間 28 呎 1 連, 24 呎 2 吋 2 連)は古軌條を使用せる鐵筋混凝土桁を架設しありしが、桁はその軌條接合部より中斷し、この部分より北側橋臺間の桁墜落し、尙北橋臺は崩壞、南橋臺は約 3 呎沈下せり(寫眞第九十六乃至第九十九參照)。その他橋臺に罅裂を生じ、又はバラス止の破壊或は罅裂のため橋臺の傾斜せしもの多し(寫眞第百參照)。尙相原八王寺間第一兵衛川橋梁(徑間 12 呎工形桁)に於ては兩橋臺傾斜して徑間 1 呎短縮し、これがため直角輻壓工形桁なりしも斜角に變形せり。

國有鐵道 横濱線東海道線乘越橋梁の破壞(其三)

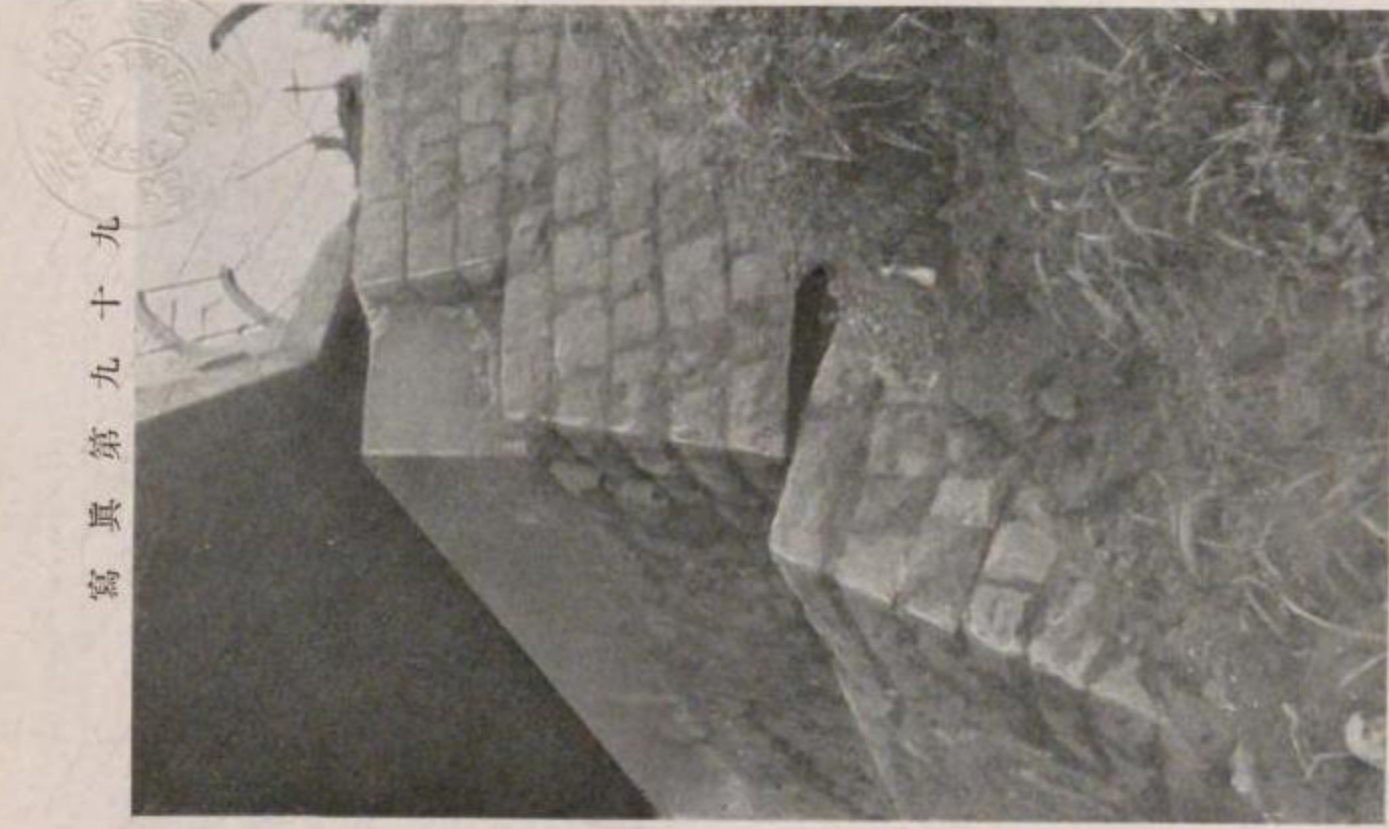
**隧道** 東神奈川小机間寺尾隧道は兩坑門口、内部の穹拱及び側壁に縱横の罅裂を生じ、且横に切斷せらるゝ等相當大なる被害あり(寫眞第百一參照)、又相原八王子間相原隧道の兩坑門口附近、穹拱及び側壁にも縱横の罅裂數條を生ぜしが、小机中山間に於ける城山隧道には何等の被害を認めざりき。

國有鐵道 横濱線東神奈川小机間寺尾隧道八王寺方坑門の龜裂

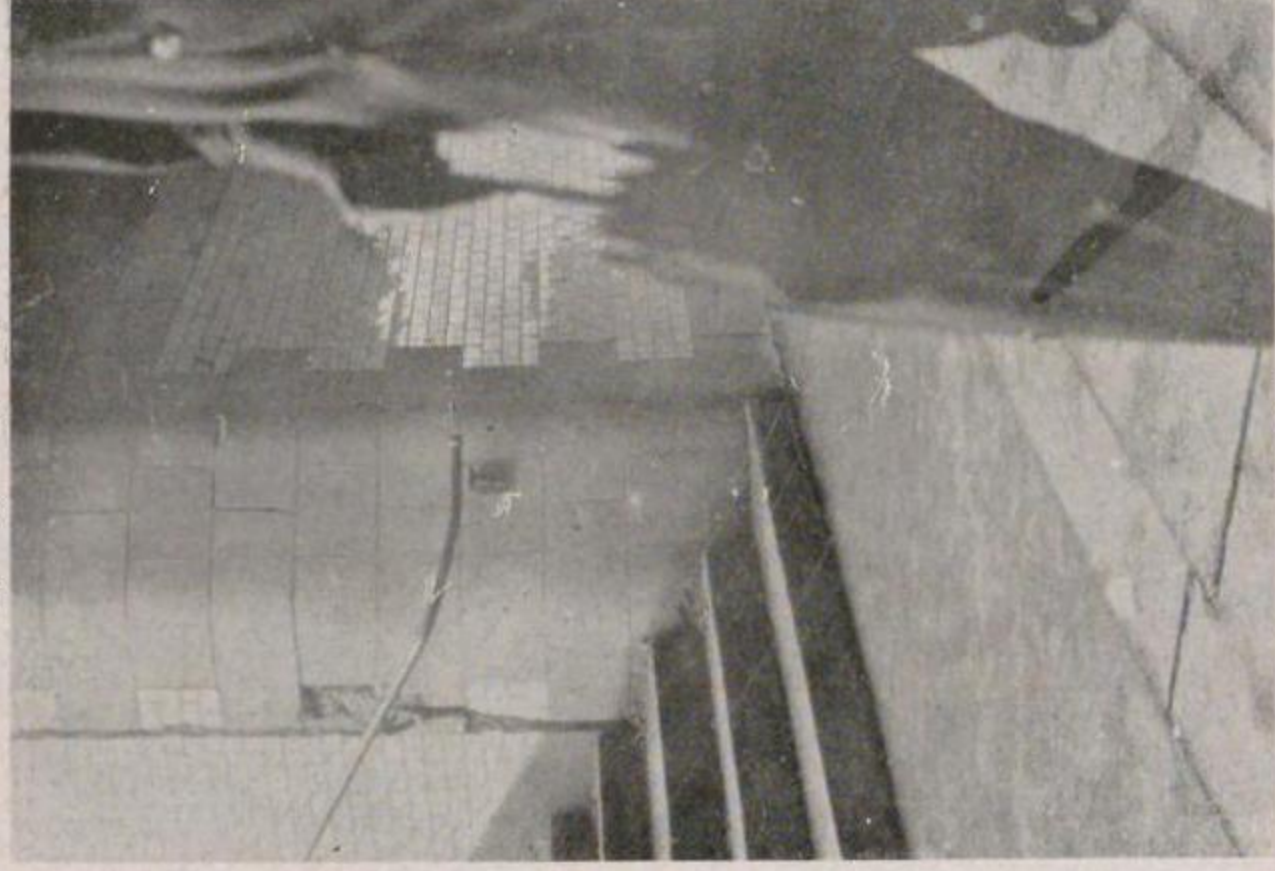
國有鐵道 横須賀線鎌倉駅地下道の龜裂(其一)

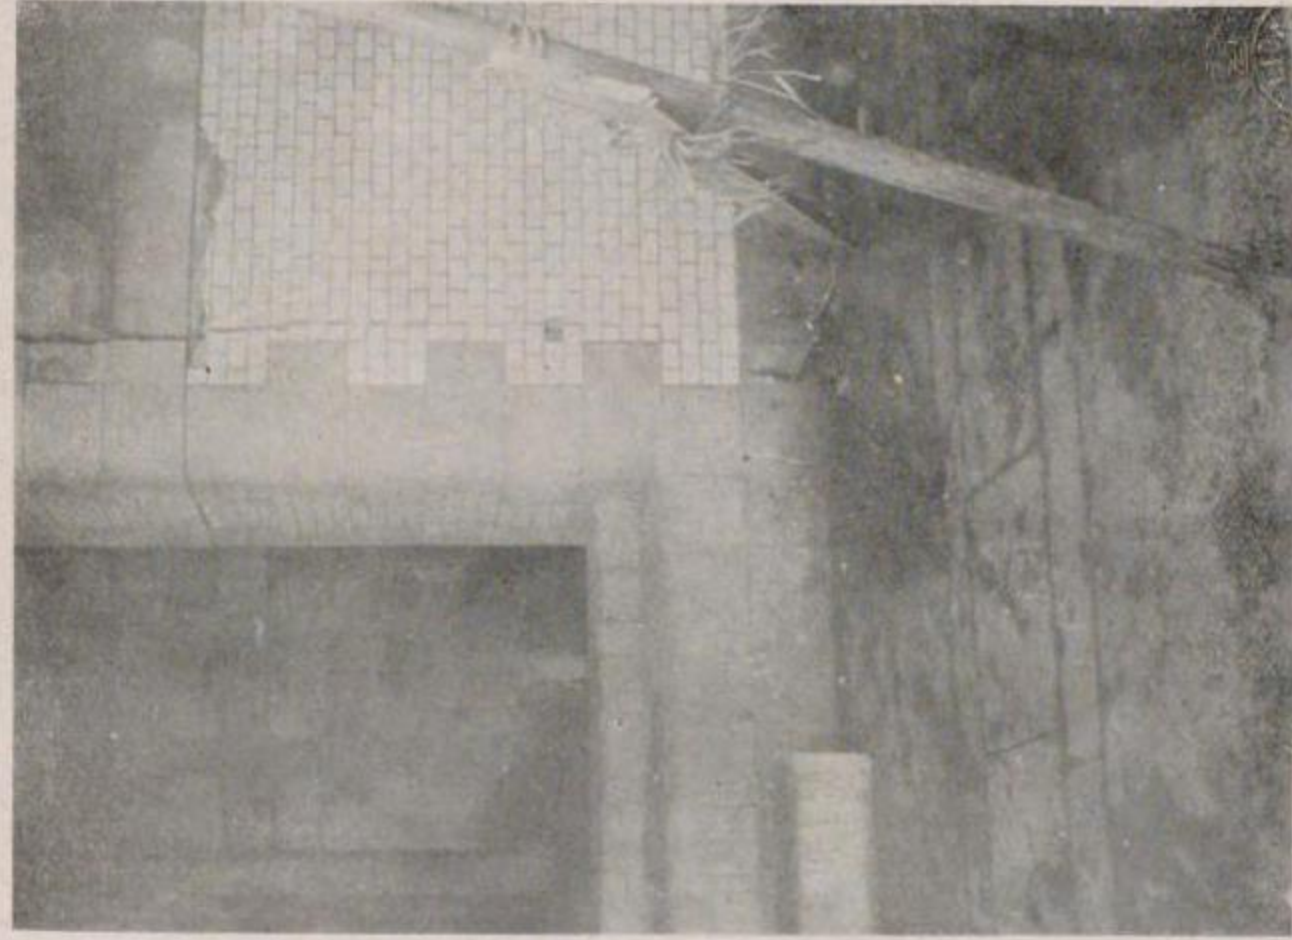
**地下道** 鎌倉驛地下道の側壁沈下して床との間に龜裂を生じ、尙地下道側壁と階段側壁とは切斷され幅約 9 呎の大龜裂を生じ、その他側壁に數條の龜裂を生じたり。(寫眞第七及び第八參照)

國有鐵道 横須賀線鎌倉駅地下道の龜裂(其二)

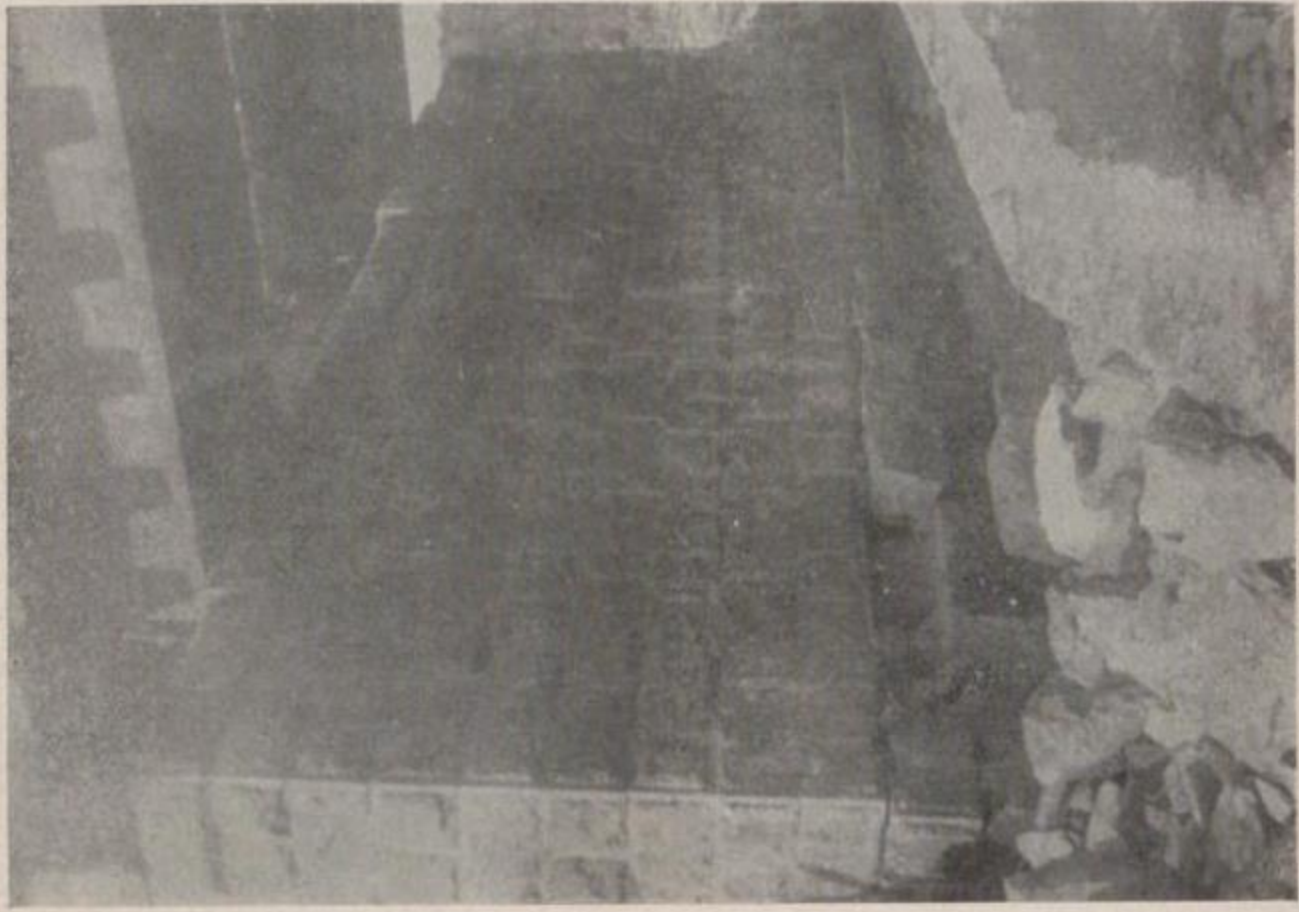
國有鐵道 熱海線早川根府川間中津橋梁橋臺の龜裂
