大正十二年

鐵道震害調查書

鐵道省

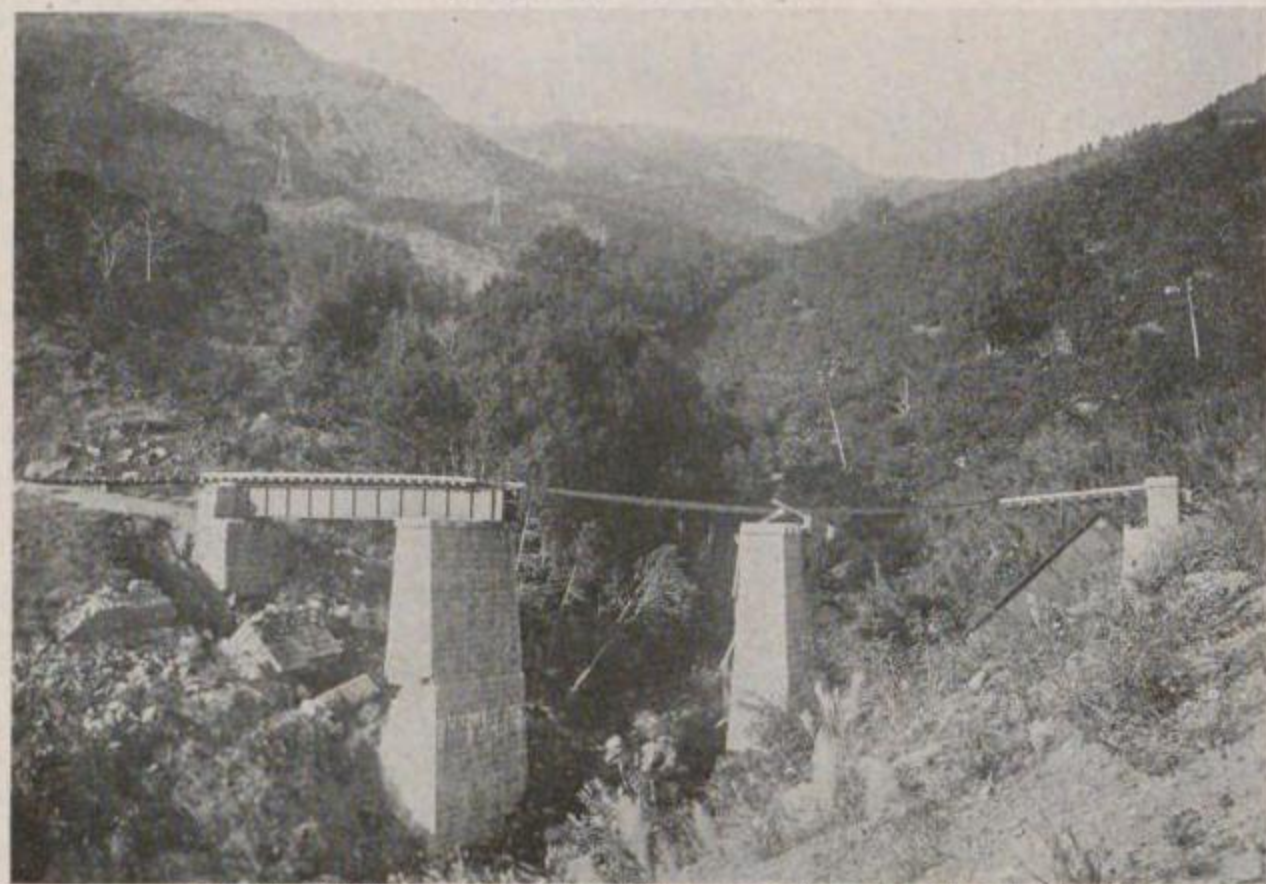
國有鐵道 熱海線根府川眞鶴間國府津起點 8 哩 70 鎖 45 節双龍ノ瀧橋梁の被害

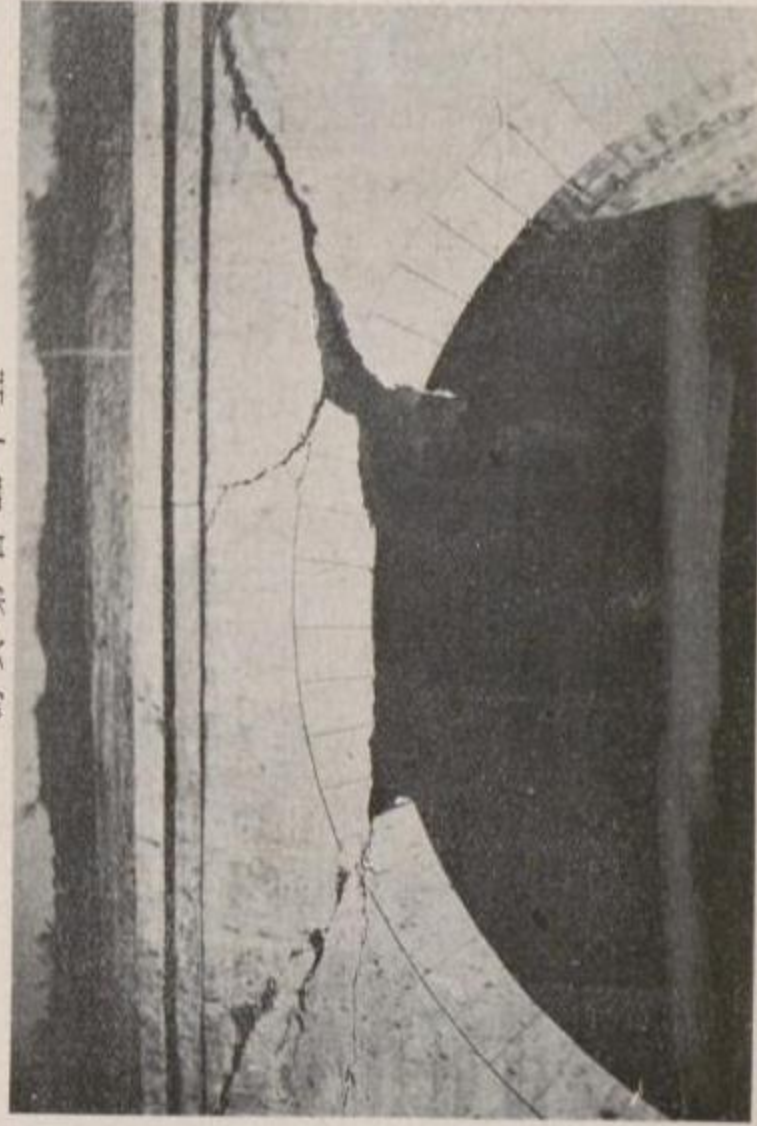
寫真第五百五十四

國有鐵道 熱海線眞鶴湯河原間一本松隧國府津方坑門の龜裂

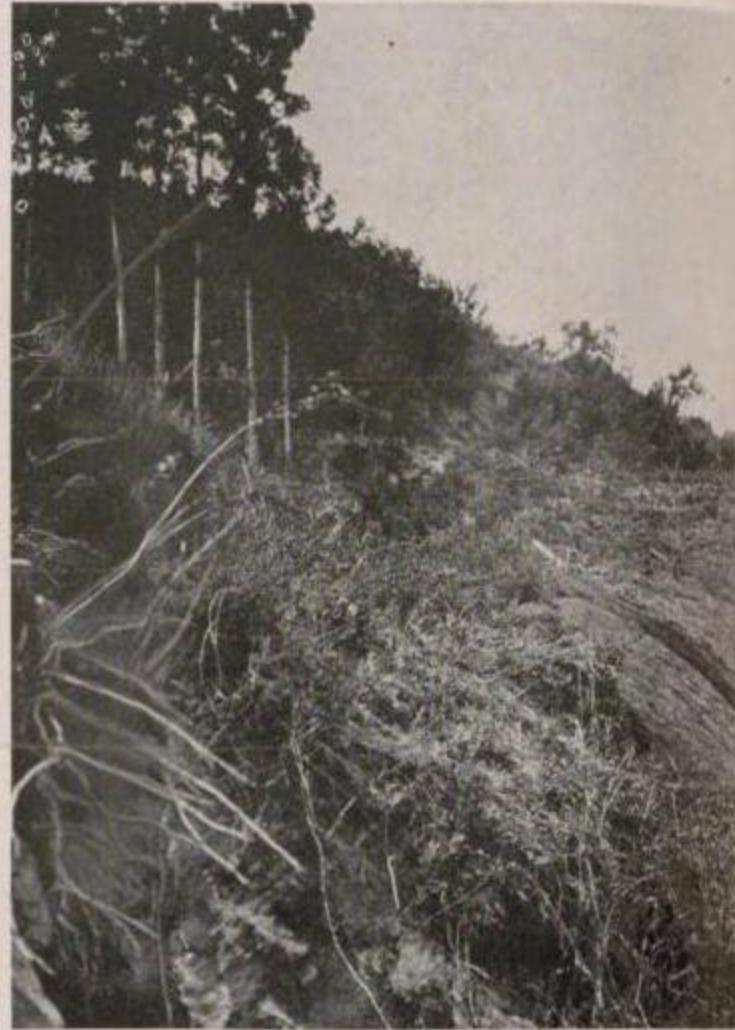
國有鐵道 北條線上總湊濱金谷間天神山隧道江見方坑門附近左側山上大龜裂

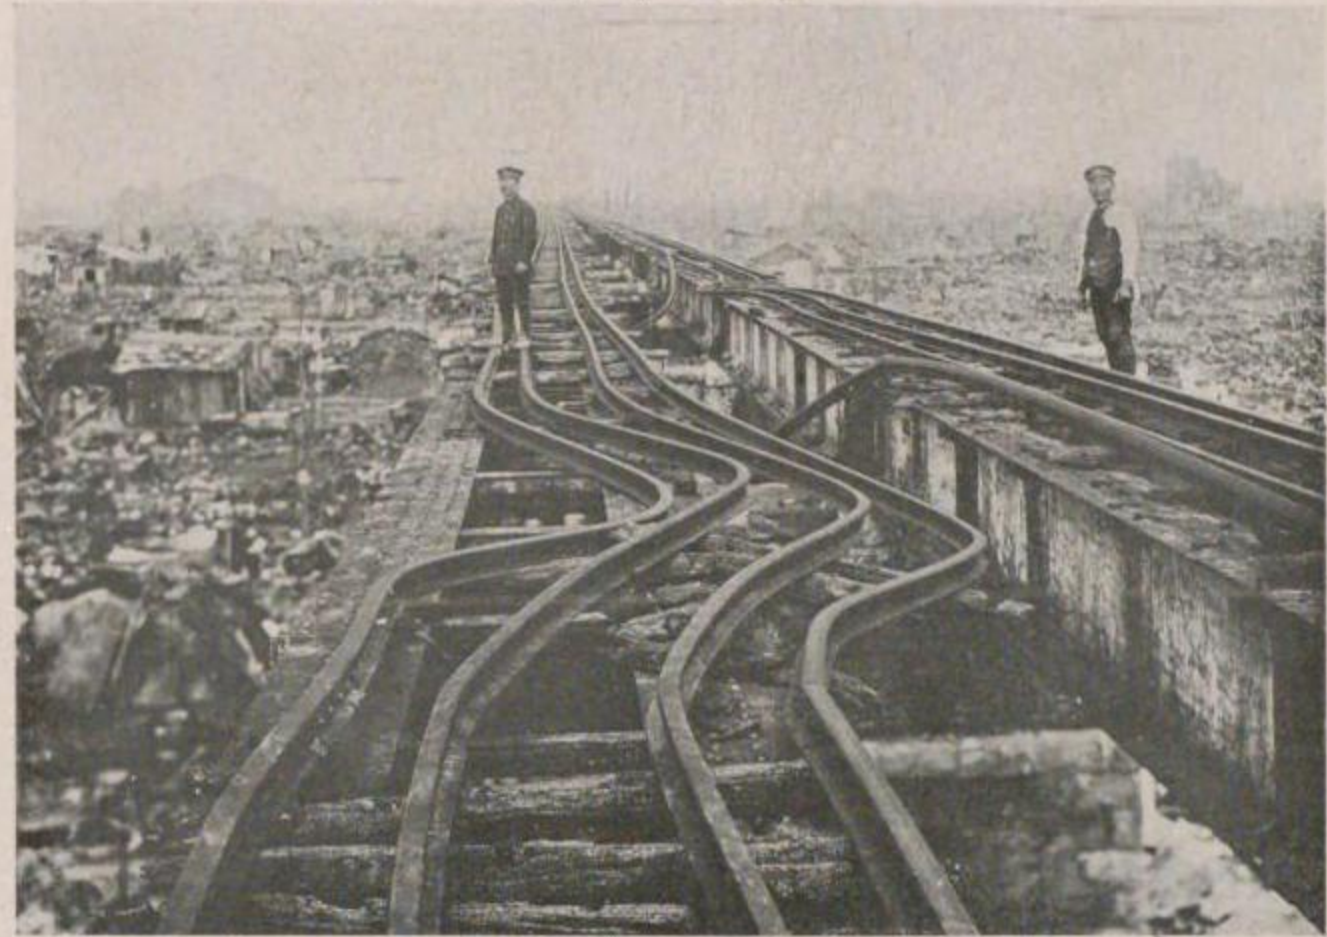
國有鐵道 總武本線兩國橋錦糸町間高架橋橋梁燒失軌條の彎曲

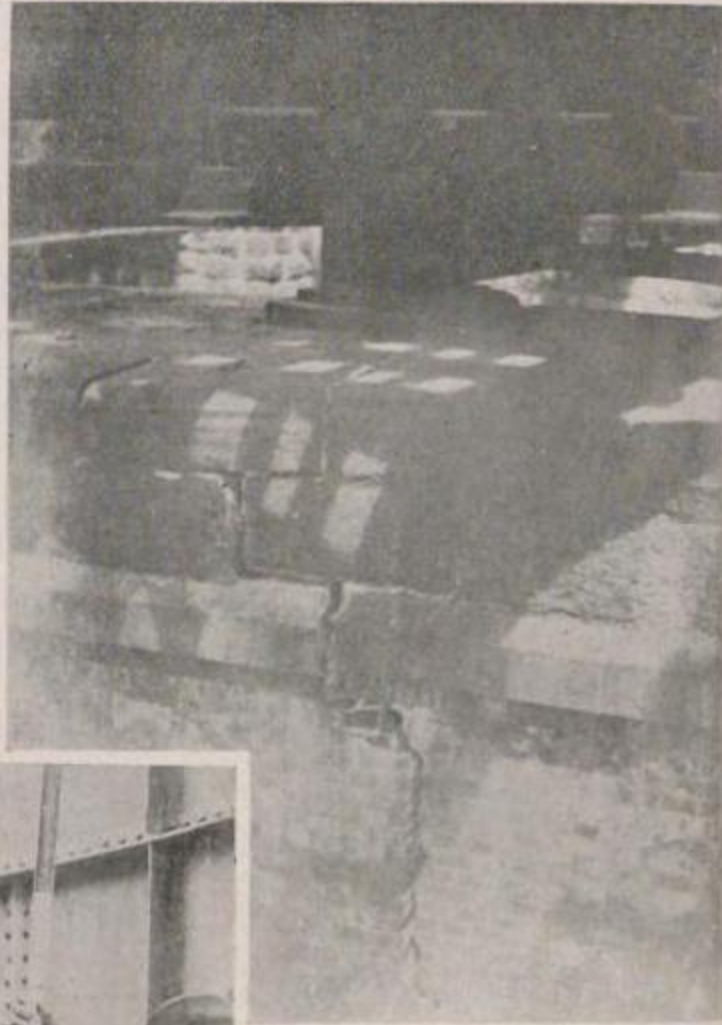
國有鐵道 東海道本線六郷川橋梁第二十四號架立橋脚汽車線下部に於ける氣體の龜裂 (横濱方より望む)

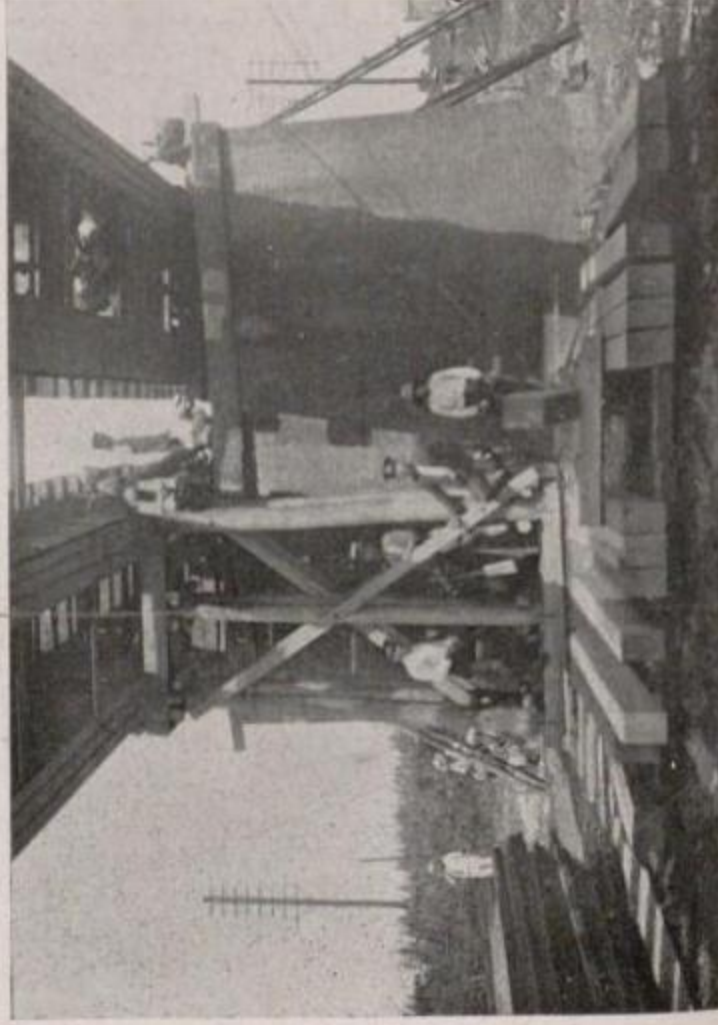
國有鐵道 東北本線荒川橋梁橋脚間の沈下及び傾斜(上野方より望む)

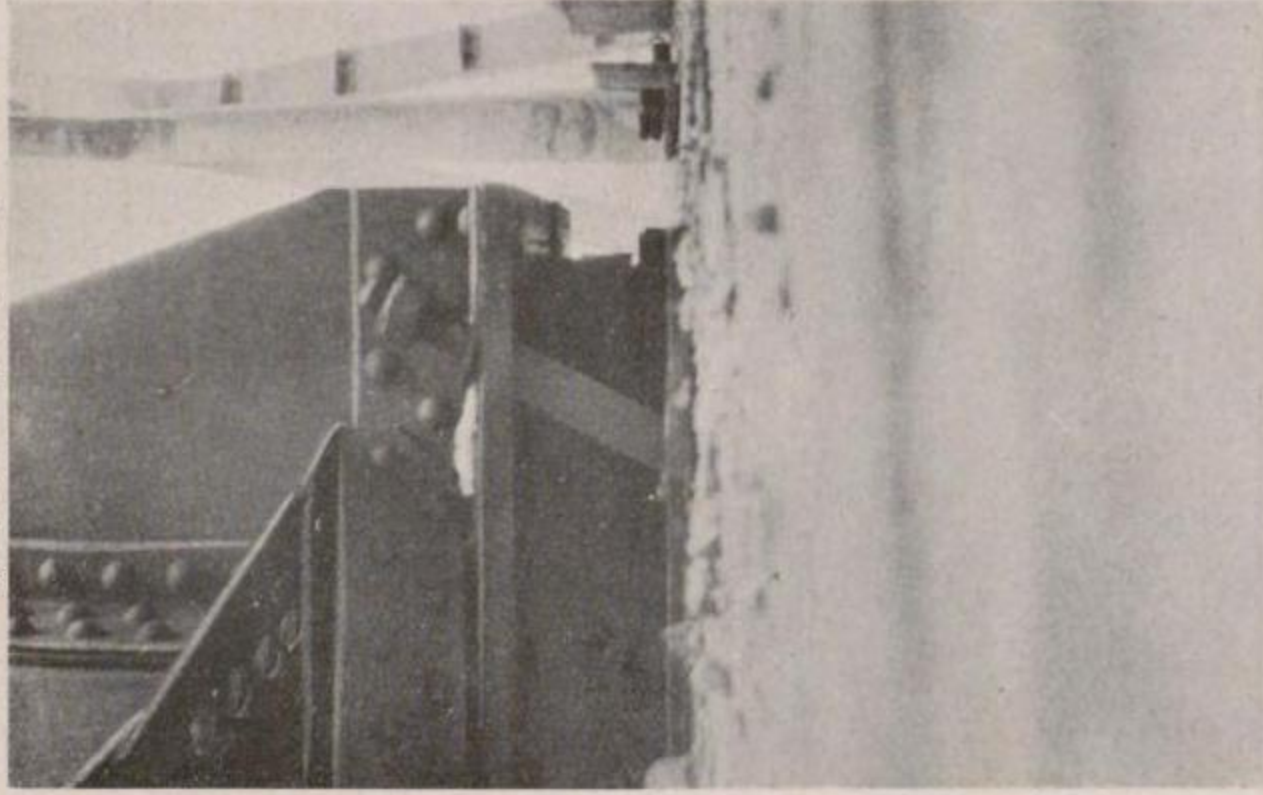
寫真第二百八十九

國有鐵道 常磐線利根川橋梁上り線第十七號橋脚上及び上り線第四號橋脚に於けるアンカー・ボルトの組立及び桁壓附近 混凝土の破損 (川下方に向て撮影)

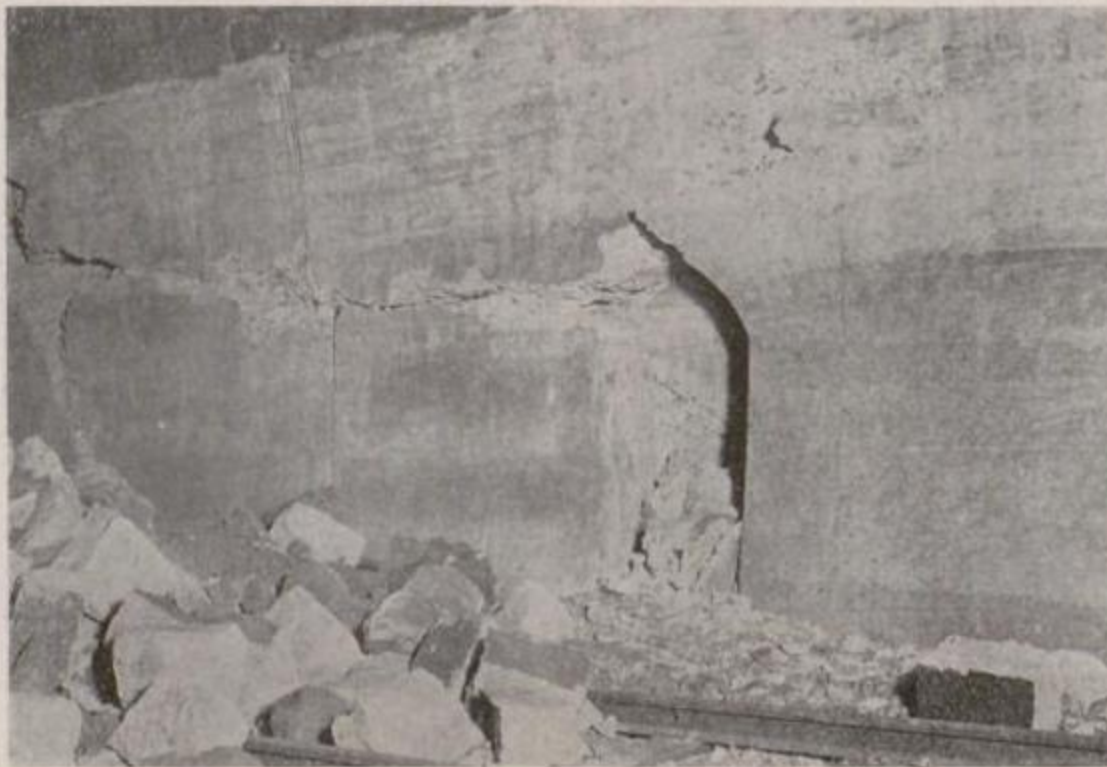
寫真第三百三十一

國有鐵道 熱海線根府川真鶴間國府津起點 9哩 55 鎮 0 節長坂山隧道熱海方坑門より約 300 呎に於ける左側(海側)側壁混泥土の龜裂

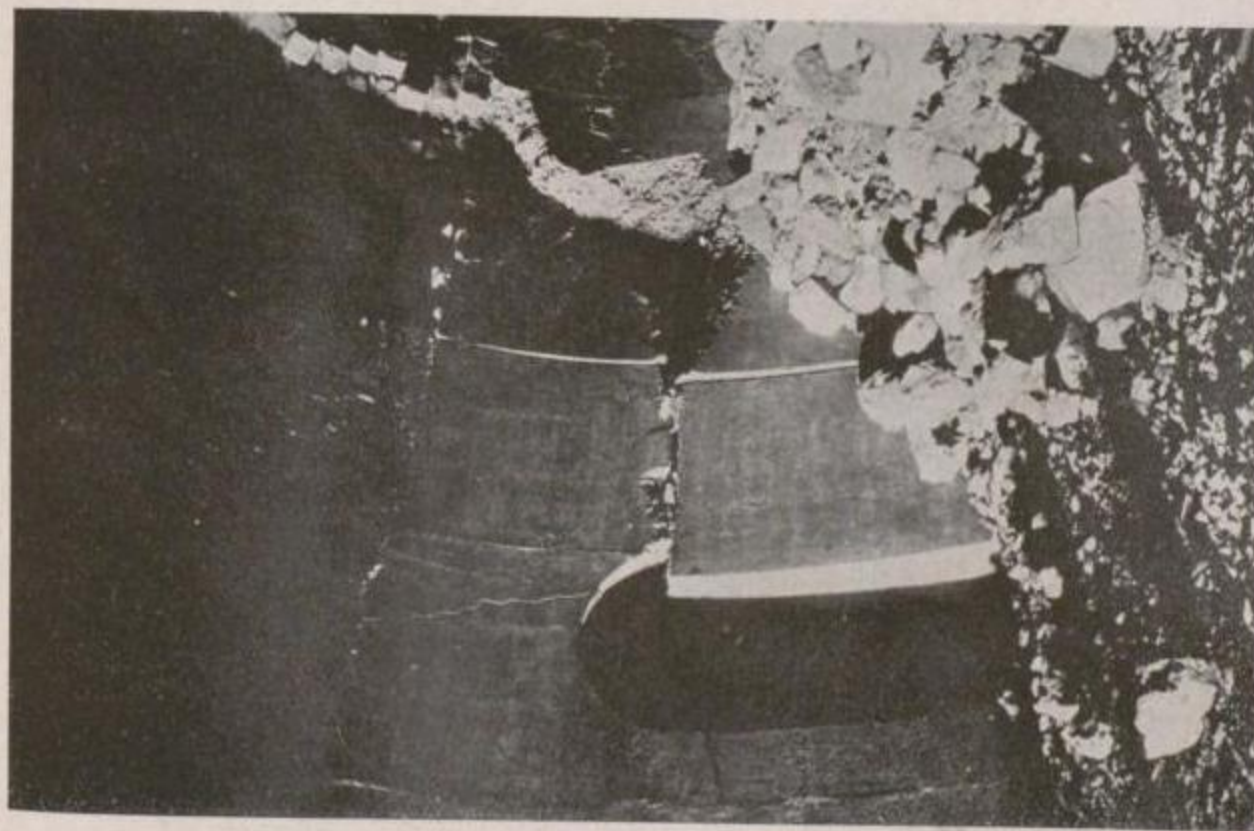
寫真第三百三十三

國有鐵道 熱海線根府川真鶴間國府津起點 9哩 55 鎮 0 節長坂山隧道熱海方坑門より約 300 呎に於ける右側(山側)側壁混泥土の龜裂

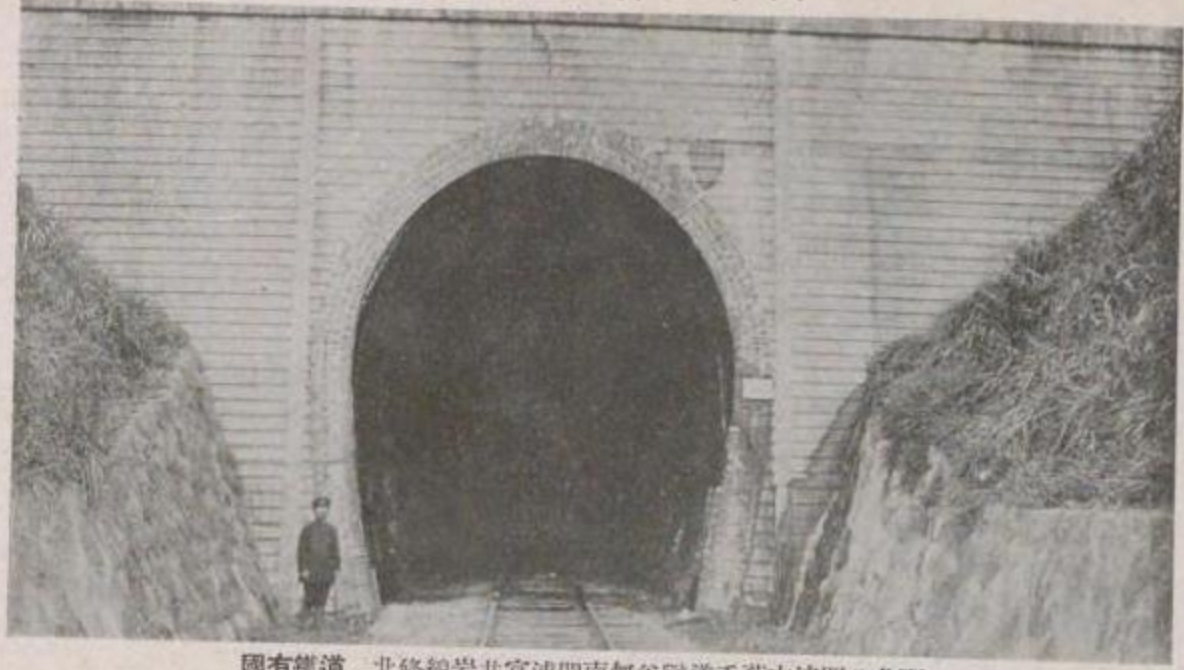
寫真第三百三十七

内部の破損は土砂の上被薄く偏壓を受け易き状態に在りしもの、或は建設工事中事故ありしもの等に多きが如く、中央本線與瀬隧道、房總線土氣隧道及び北條線南無谷隧道等この類例に屬す。（第一表及び第八表参照）

國有鐵道 北條線岩井富浦間南無谷隧道千葉方坑門の龜裂

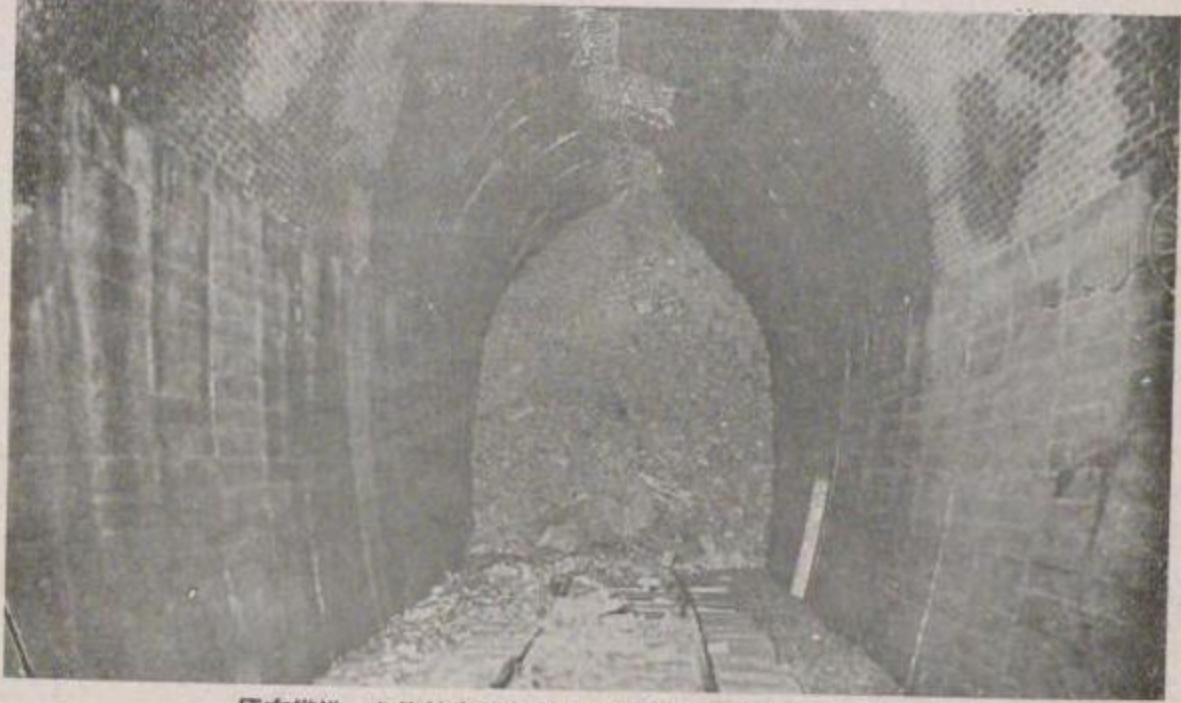
寫真第三百三十八

國有鐵道 北條線岩井富浦間南無谷隧道拱崩壞土砂の溢出

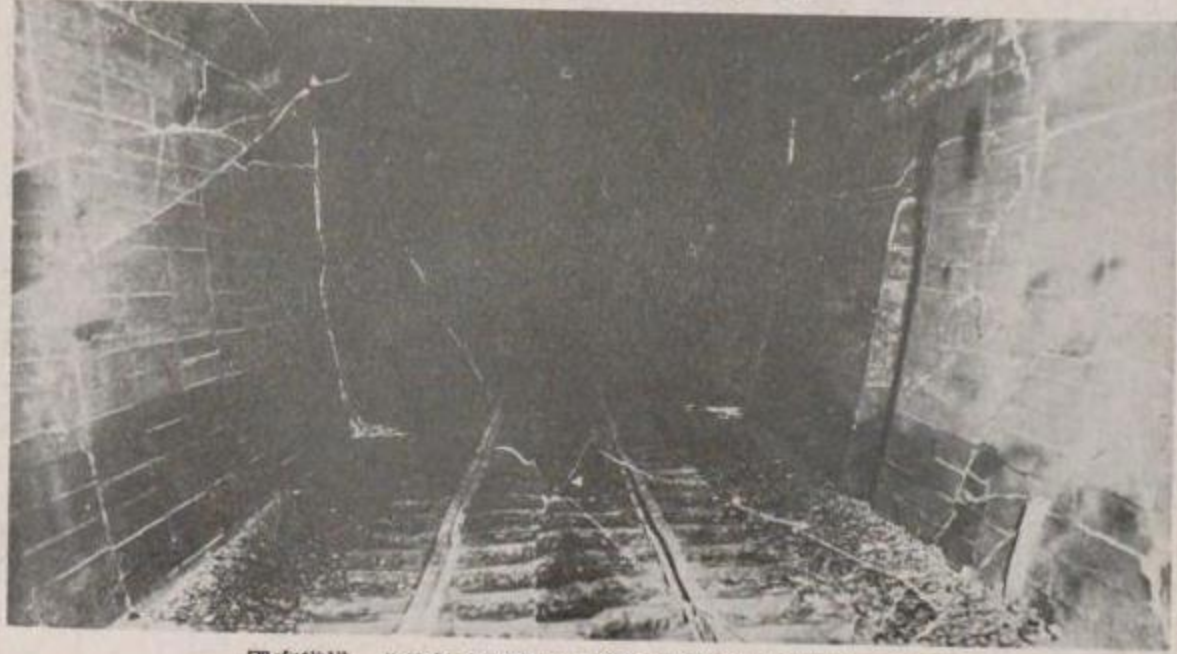
寫真第三百三十九

國有鐵道 北條線岩井富浦間南無谷隧道拱及び側壁の大龜裂

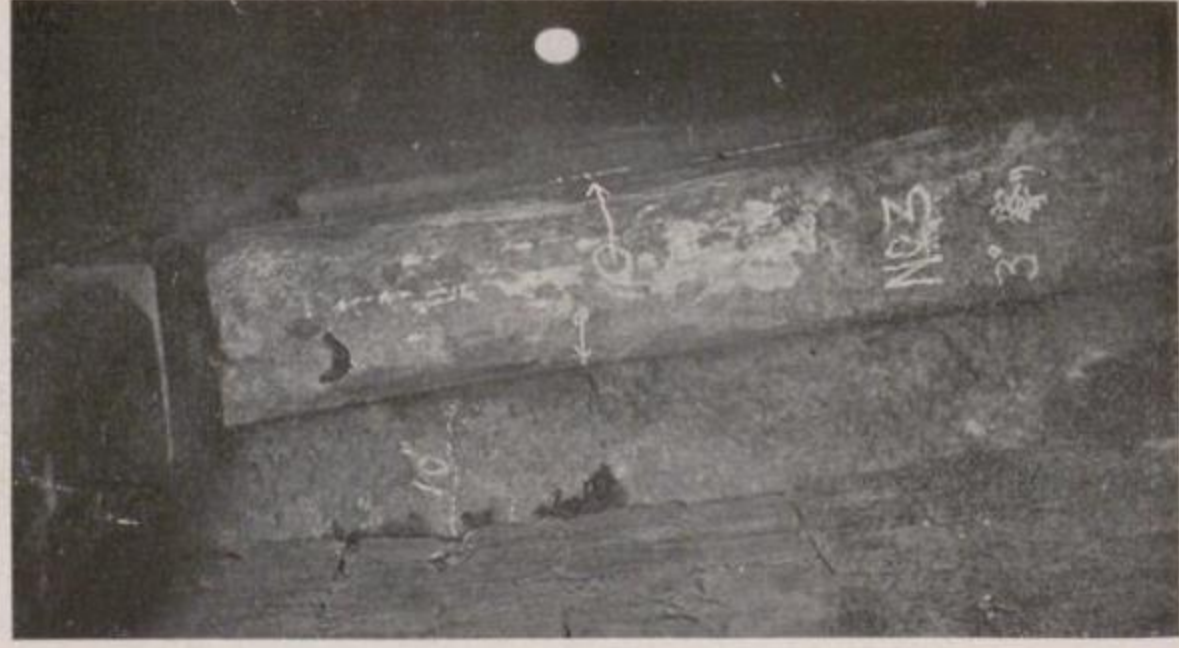
寫真第三百四十

國有鐵道 北條線岩井富浦間南無谷隧道側壁の噴煙

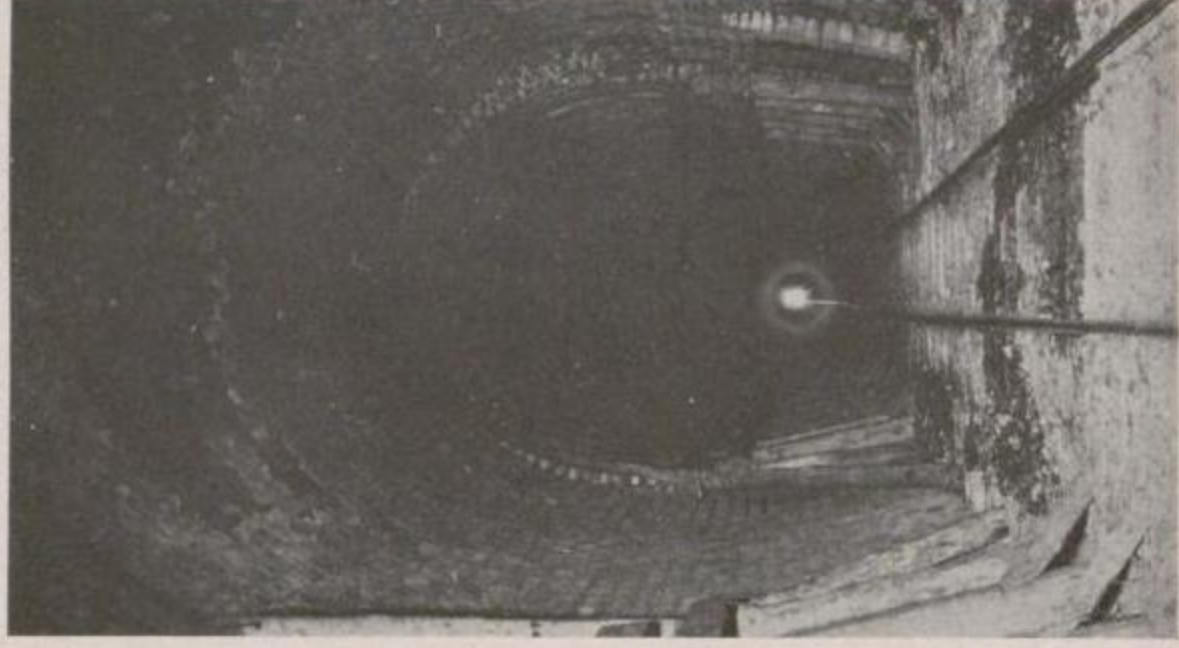
寫真第三百四十二

國有鐵道 北條線岩井富浦間南無谷隧道北條の崩壞及び側壁の龜裂

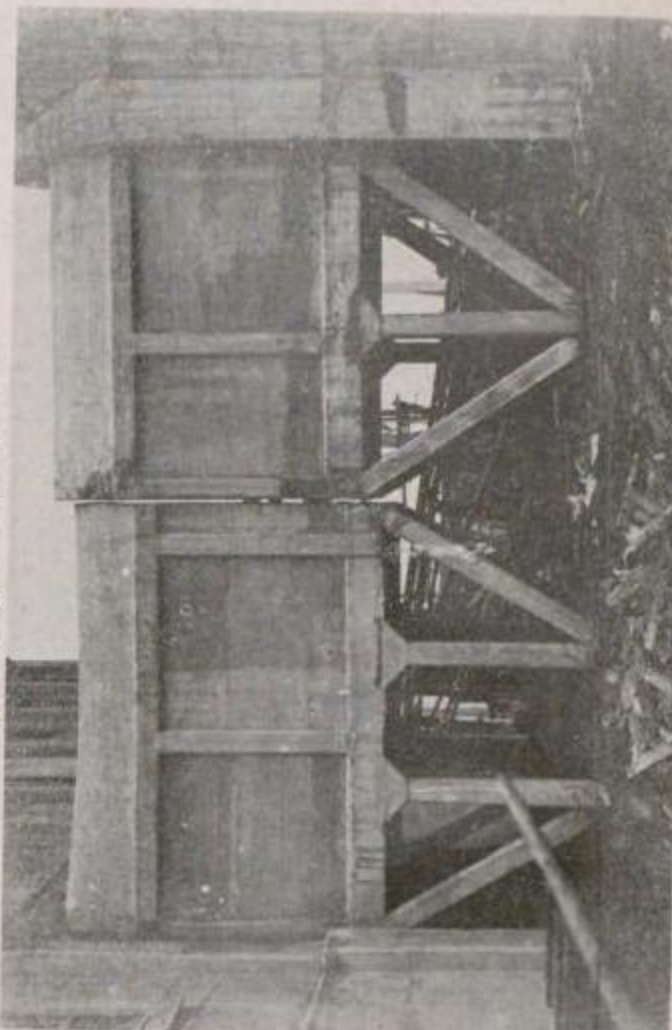
寫真第三百五十三

國有鐵道 赤羽發電所汽機室側と西側煙突間との煙道の破損(赤羽方より望む)

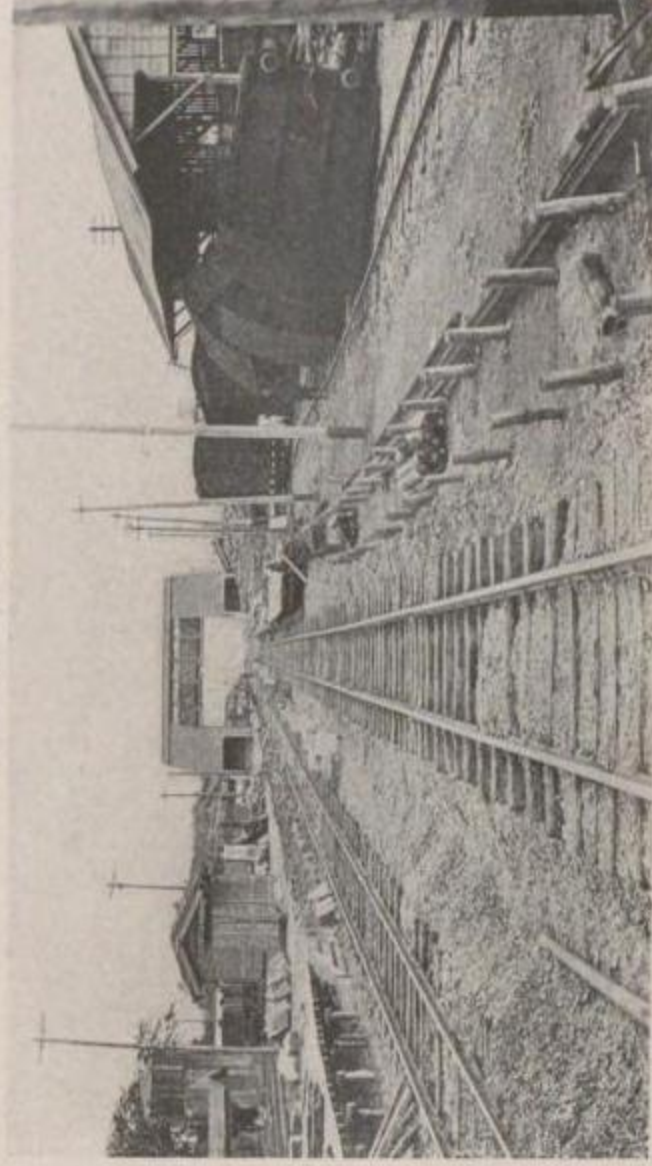
寫真第四百二十五

國有鐵道 北條線安房北條驛構内諸建物の破壊及び貨車の崩壊(江見方より望む)

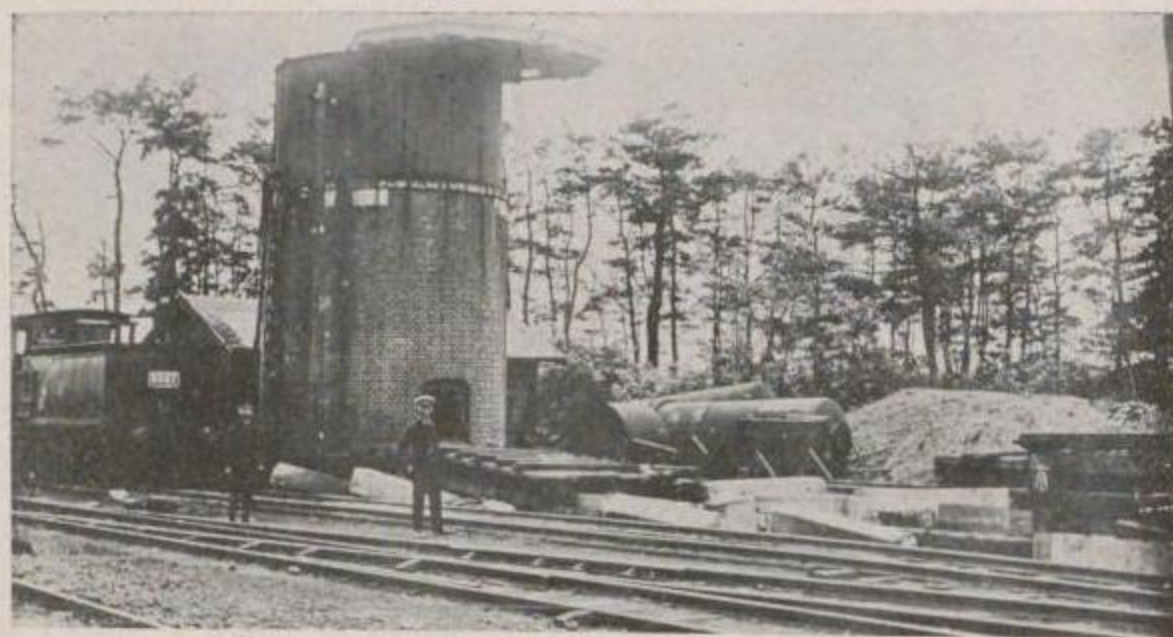
寫真第四百二十六

國有鐵道 北條線安房北條驛給水槽蓋の移動(千葉方より望む)

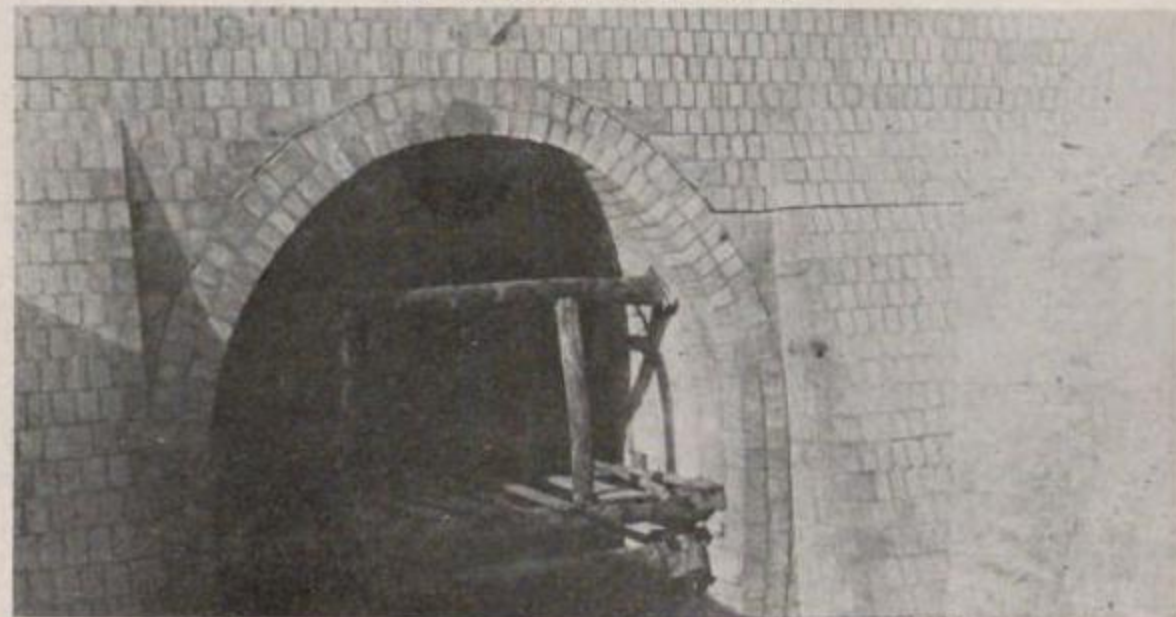
國有鐵道 安房線嶺岡山隧道北條方坑門の磚裂

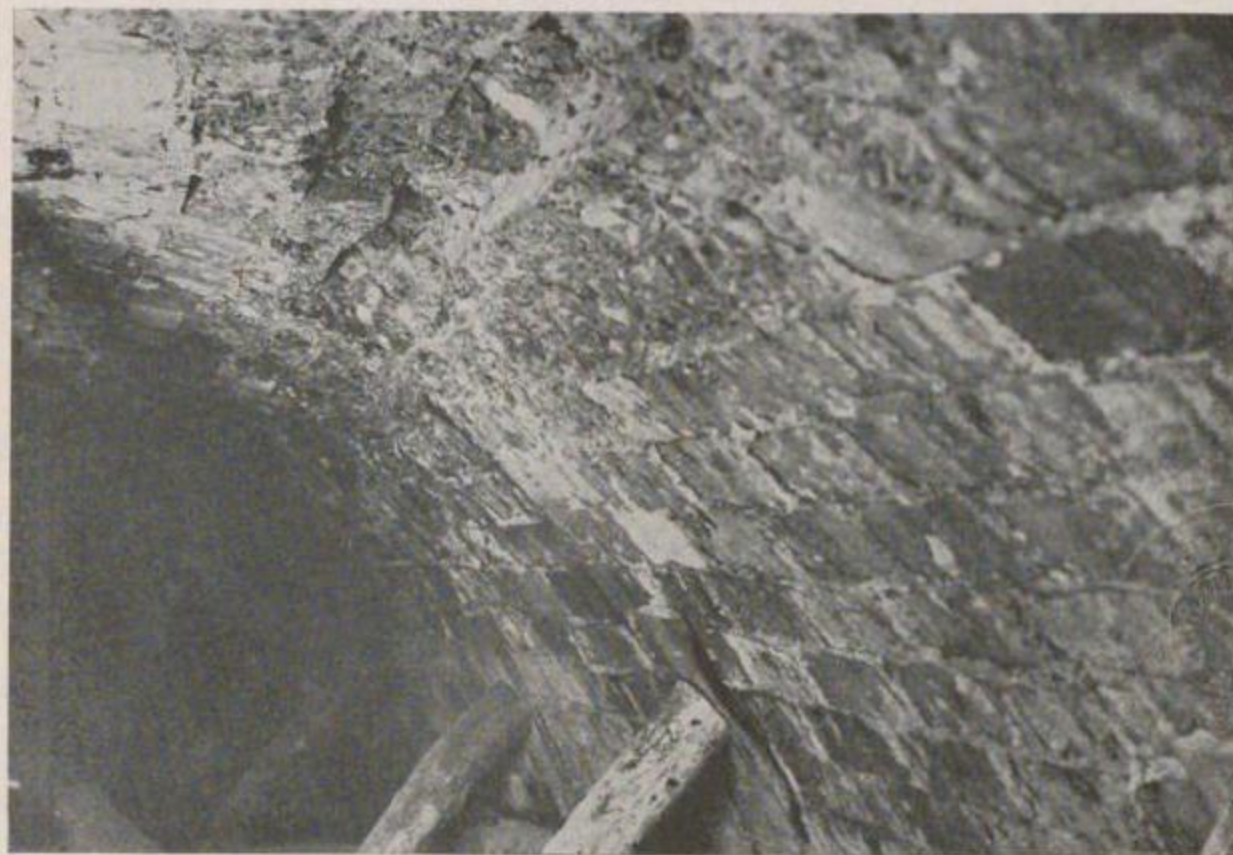
國有鐵道 安房線嶺岡山隧道蘇我起點72哩58鎖附近に於ける穹拱の被害

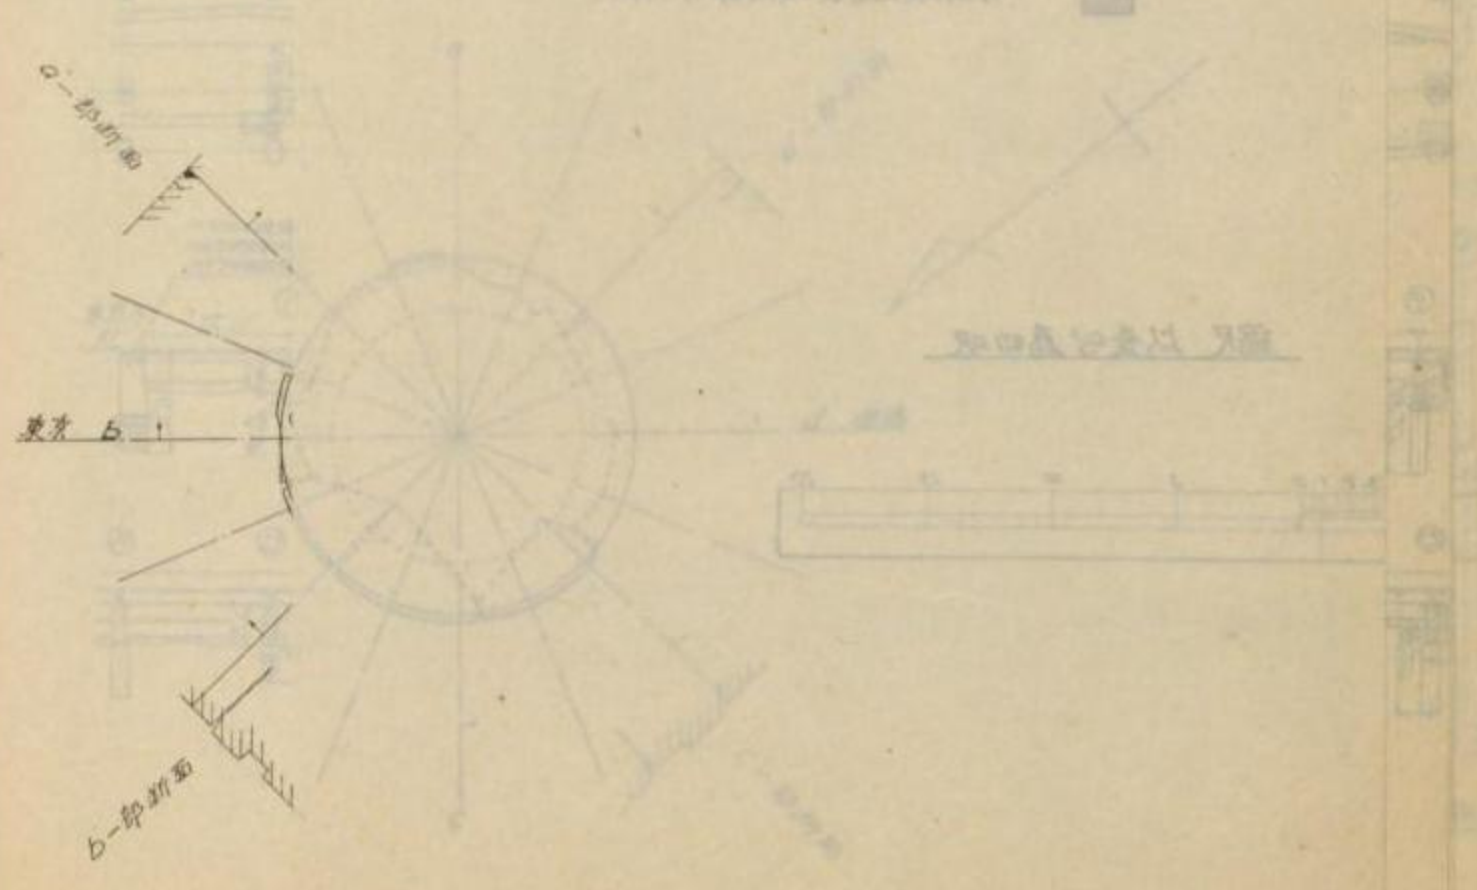
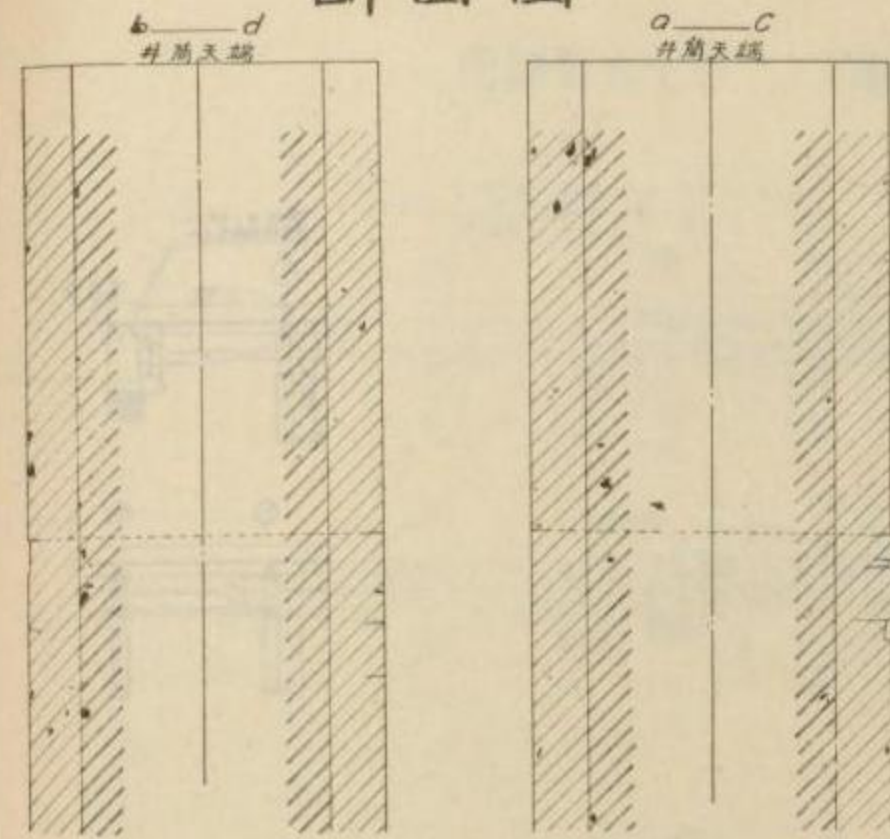
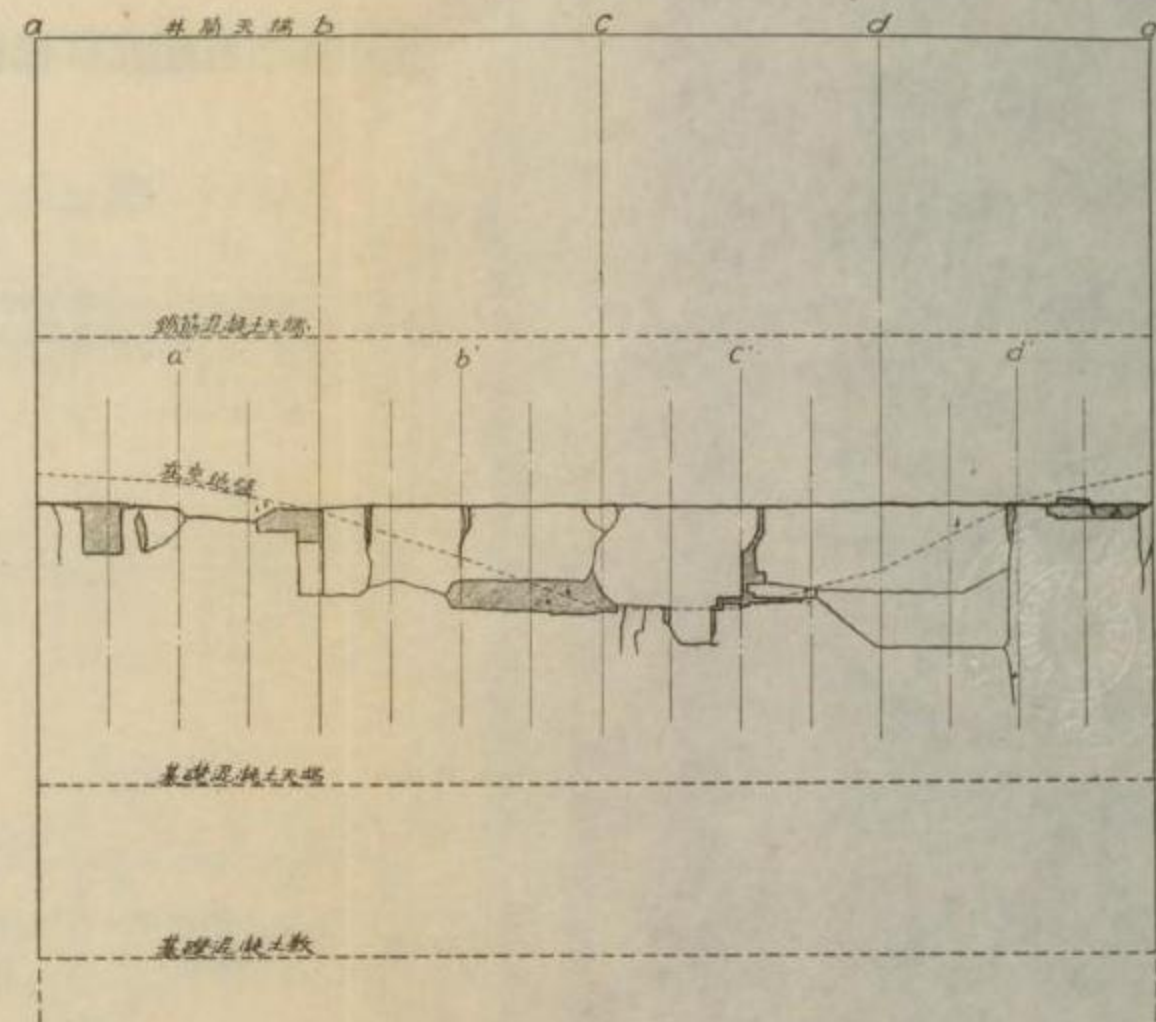
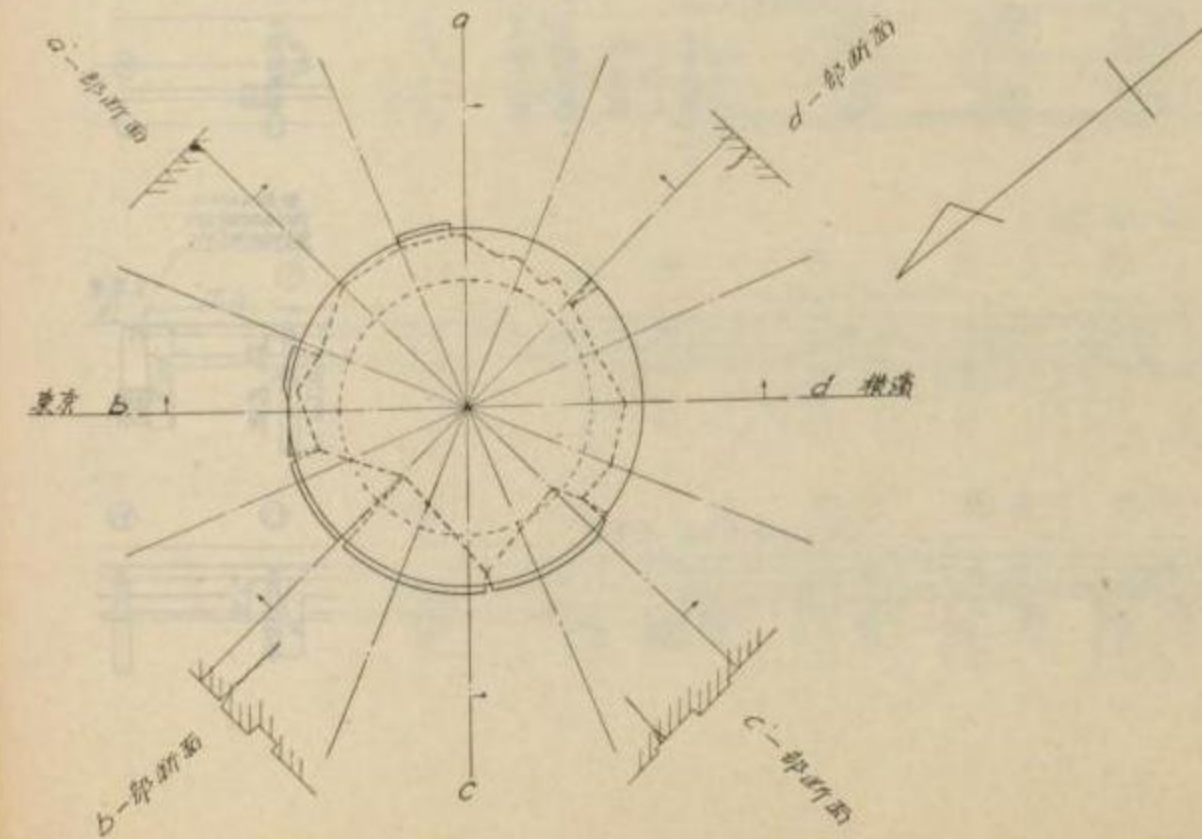
附圖第五十二 國有鐵道 東海道本線六郷川橋梁第二十八號川下方圓形橋脚井筒龜裂詳細圖

井筒煙瓦龜裂破損部分以×

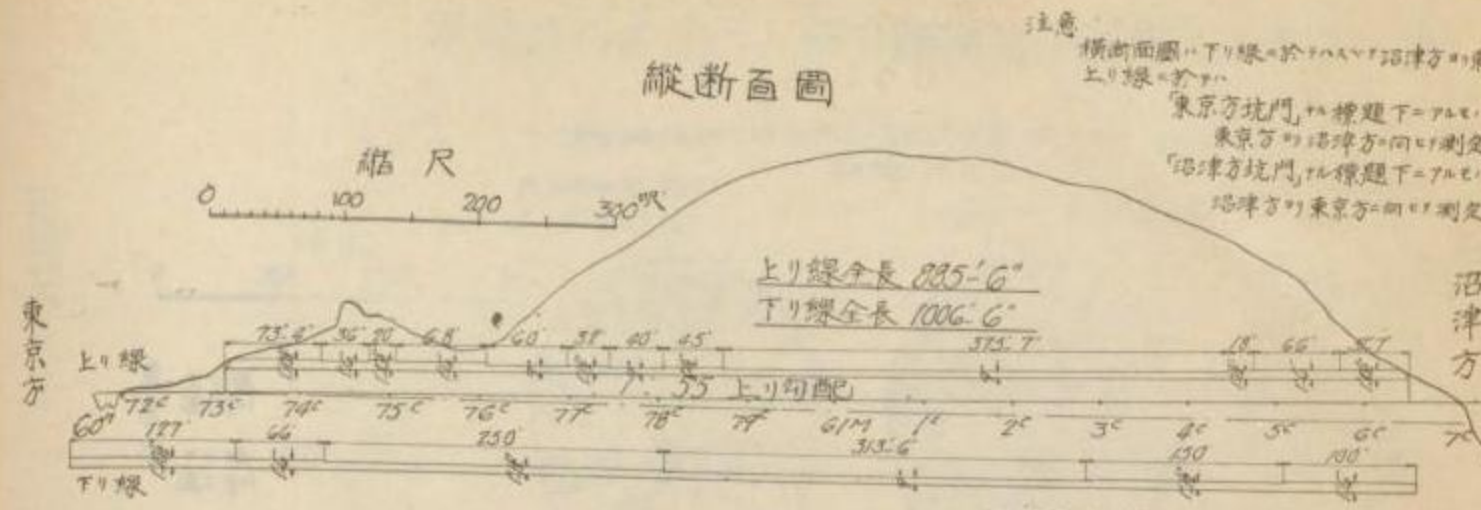
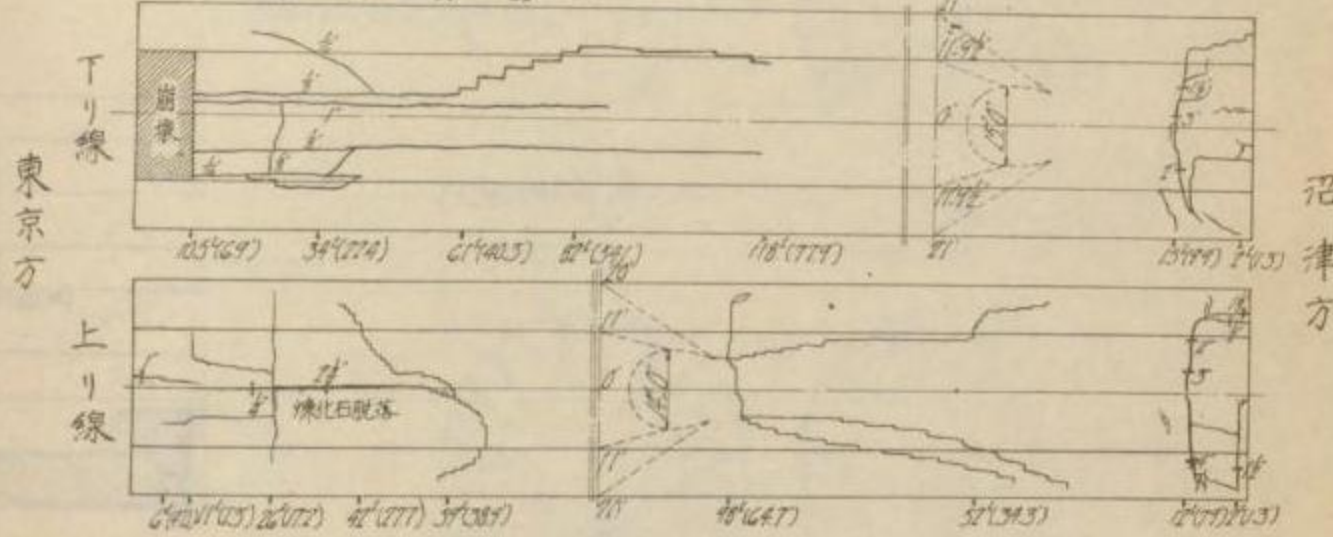
附圖第八十 國有鐵道 東海道本線山北駿河間箱根第四號隧道被害圖

**隧道** 隧道の被害の最も大なるは箱根第七號上り線隧道にして、拱部延長約 48 呎間崩壊して上部の土砂陥落し、尙兩坑門及び拱に罅裂を生じたり、次に同第三號上り線隧道は内部拱及び側壁を通じて切斷し、その幅 1 呎餘に達して上部より土砂崩壊し、沼津方坑門口は切取土砂崩壊のため約 10 呎間破壊して隧道を閉塞し、東京方坑門口及びその附近の内部は各所に罅裂を生じ、下り線隧道は内部拱及び側壁を通じて切斷し、その幅 1 呎 6 吋に及び上部より土砂崩壊せり。沼津方坑門口は切取土砂崩壊のため閉塞され東京方坑門及びその附近は内部各所に罅裂を生じ、又第二號上り線隧道は内部拱に煉化石の剝脱 2 箇所あり、尙兩坑門及び内部所々に罅裂を生じ、（寫眞第四十及び第四十一参照）、第一號上り線も亦兩坑門及び内部各所に罅裂を生ぜり。その他の箱根山間に於ける隧道及び程ヶ谷戸塚間清水谷戸隧道に在りても兩坑門口及び内部に多少の罅裂を生じたり。
