ПАСПОРТ

Михайло-Арсенгельская церковь

В К Л А Д И Ш

УЧЕТНАЯ КАРТОЧКА

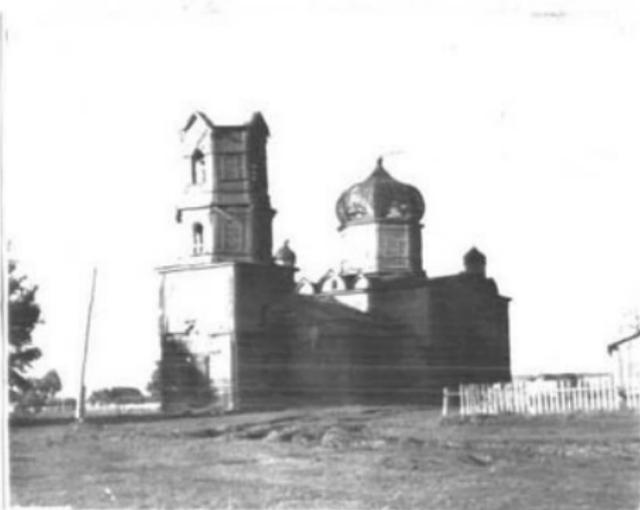
Фото или схематический план

Церковь деревянная, срублена "в обло", обшита тесом. Все составные части церкви (основной двухсветный пятиглавый объем храма, трапезная и 4-х ярусная колокольня) расположены строго по продольной оси. Алтарный прируб слабо выражен и входит в центрическую композицию основного объема церкви.

Колокольня находится в аварийном состоянии. Необходимы срочные меры по ее укреплению.

Фасадный декор церкви из накладных пропиловочных элементов сохранился довольно хорошо.

Декоративное убранство интерьера полностью утрачено.
