ПАСПОРТ

на памятник архитектуры

Новый охранный №	Старый охранный №	Наименование и адрес памятника	Основная дата памятника
		Никольская церковь. с. Успенское. Болгары. Тат. АССР	XIII-XIV в.в.

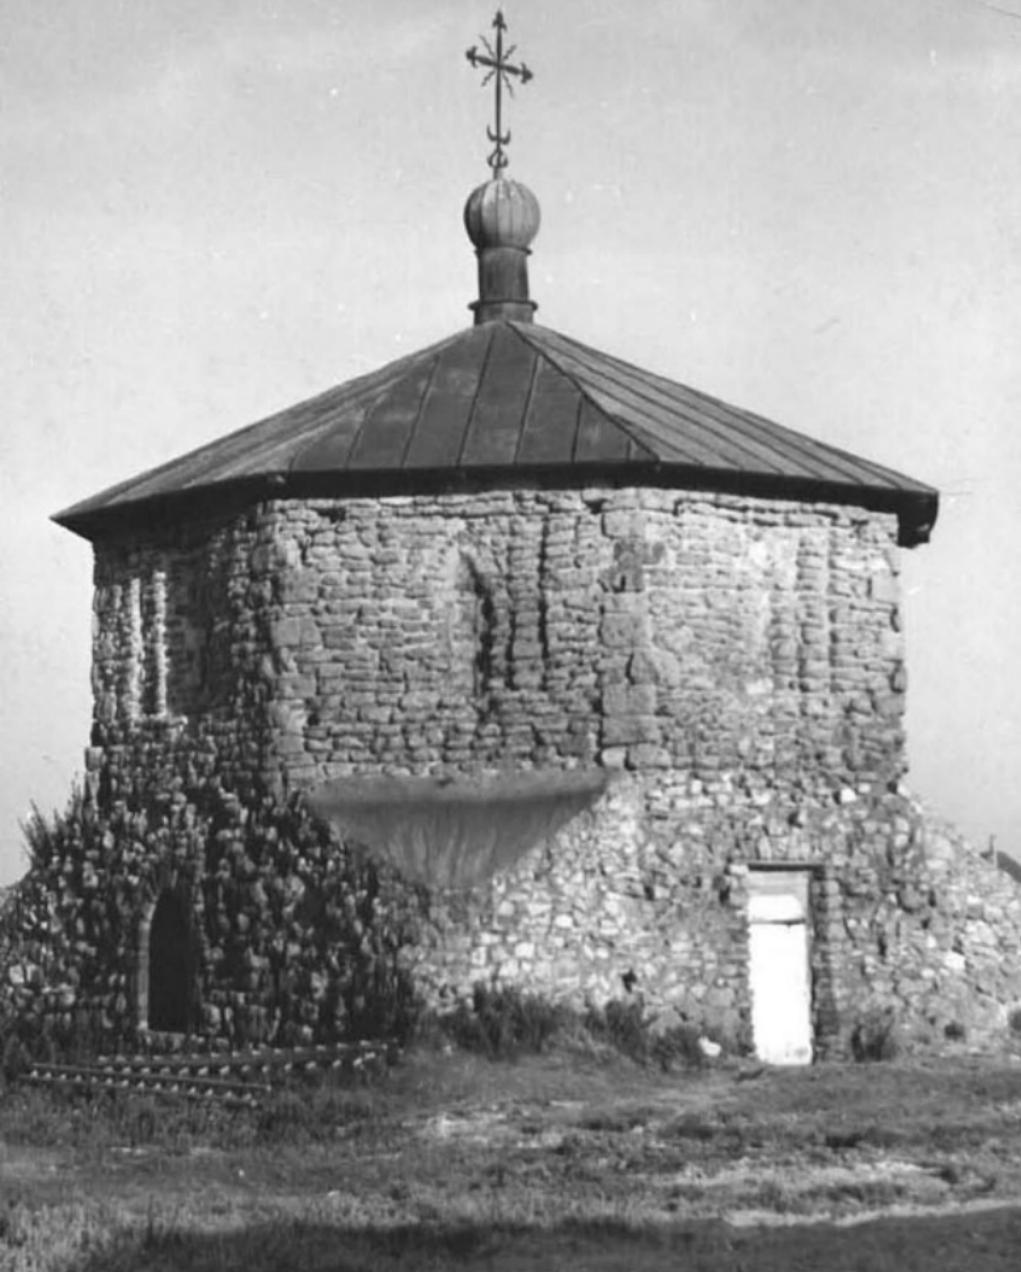
Сильно разрушена кладка углов основания.

В 1928 г. был заново возведен юго-восточный угол с большим количеством цемента, т.к. при своей высоте эти устои подвержены сильному доступу почвенной и подпочвенной влаги.

Частично разрушенный контрфорс юго-западной стороны также ремонтировался и был облицован.
