ПАСПОРТ

Дом доходный Ф.М.Намоконова

около 1902 г.

г.Хабаровск, ул. Истомина, 7

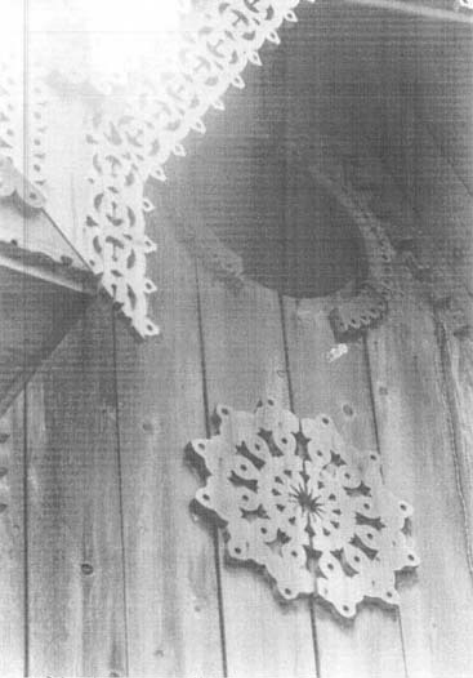
г. Хабаровск, ул. Истомина, 7
Дом дохднын Ф.М. Намоконова
ок. 1902г.
Фрагмент главного фасада
Фото Баклыцкого П.В., 1981г.

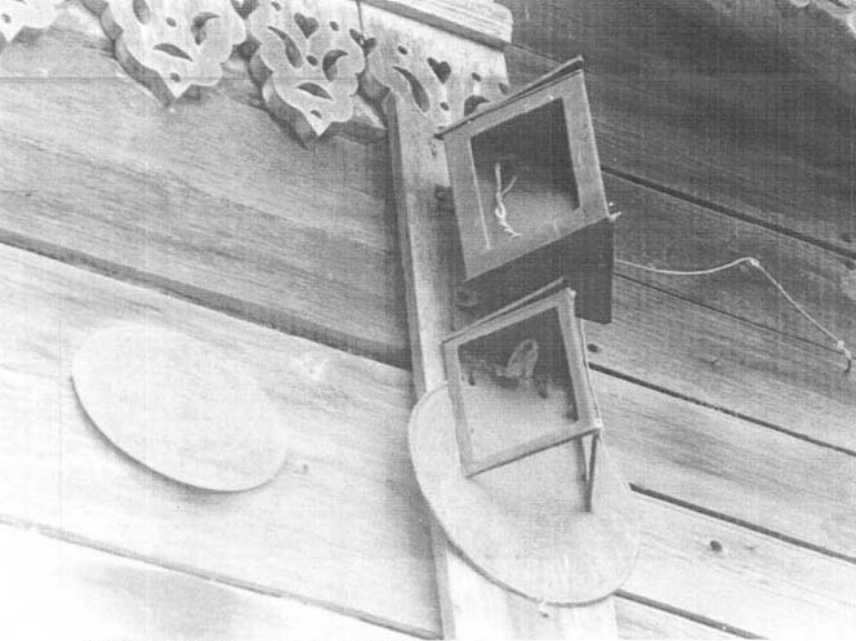
г. ХАБАРОВСК, ул. ИСТОМИНА, 7
Дом доходный Ф.М. НАМОКОНОВА
ок. 1902г.

ФРАГМЕНТ ГЛАВНОГО ФАСАДА
Фото Баклыского П.В., 1981г.
