ПАСПОРТ

I НАИМЕНОВАНИЕ ПАМЯТНИКА Баня у дома 177II. ТИПОЛОГИЧЕСКАЯ
ПРИНАДЛЕЖНОСТЬ

УЧЕТНАЯ КАРТОЧКА

I. НАИМЕНОВАНИЕ ПАМЯТНИКА Баня у дома 17

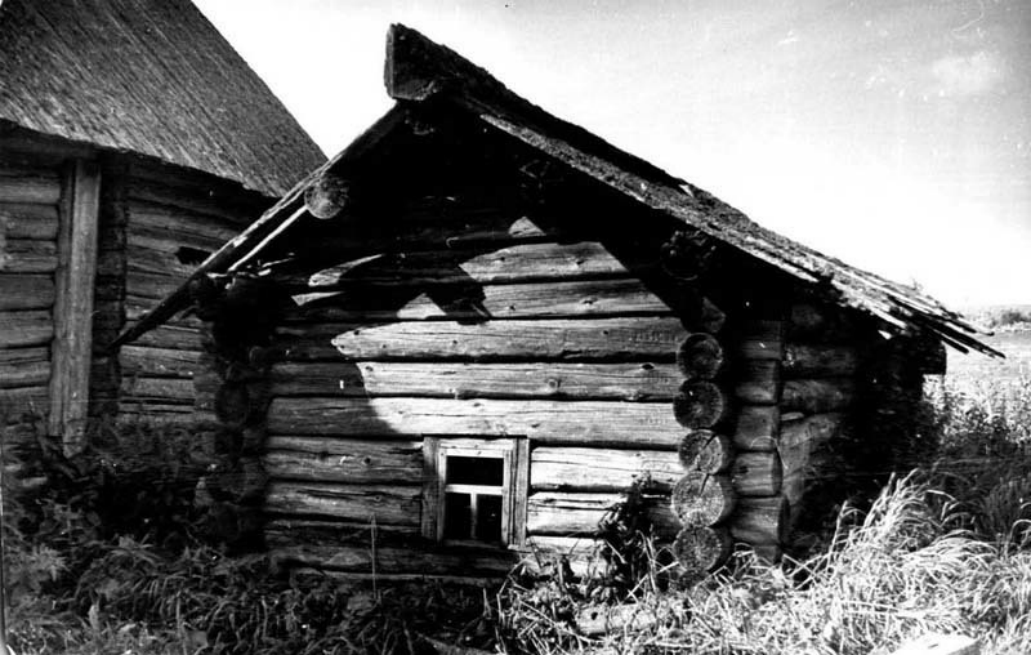
Баня осела в землю, особенно со стороны входной части. Тес местами нарушен, курны и сливы не сохранились.

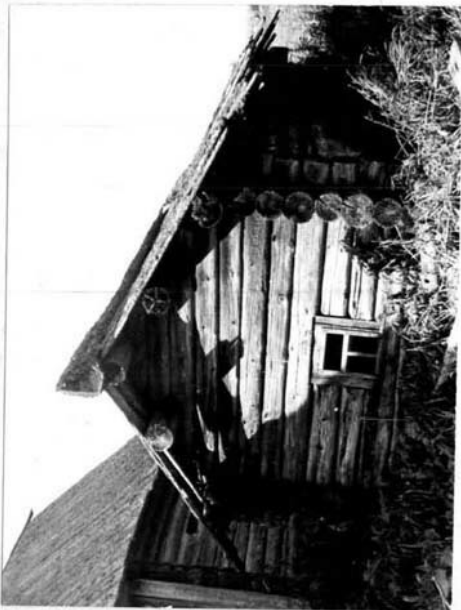
Фото или схематический план

БАНЯ ПОСТАВЛЕНА С БОКУ ДОМА, ВБЛИЗИ ДВОРА.

Прямоугольный пятистенный сруб, рубленный в обло. Состоит из двух, последовательно примыкающих друг к другу частей – собственно бани, и предбанника, соединенных дверным проемом.

С лицевого фасада прорезан небольшой оконный проем. Правый боковой фасад имеет оконный и дверной проем.

Кровля самцовая, двускатная. Имеет большой свес, поддерживаемый выпусками бревен-слог. Сверху охлупень с завершением в виде обобщенной головы коня. Покрытие из двух рядов теса. Окна и двери – в коробках, без наличников.
