П А С П О Р Т

I. НАИМЕНОВАНИЕ ПАМЯТНИКА Храмовый комплекс. Церковь Рождества ХристоваII. ТИПОЛОГИЧЕСКАЯ
ПРИНАДЛЕЖНОСТЬ

1865-1868 годыIV. АДРЕС (местонахождение) ПАМЯТНИКА Архангельская обл., Шенкурский р-н,

с. Стеховское, Проезд из Шенкурска

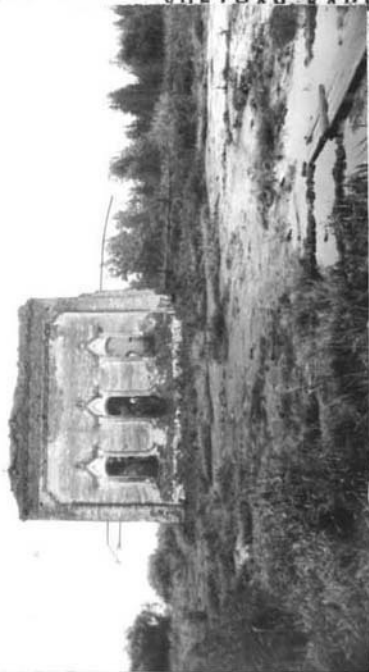
От первоначальной продольно осевой композиции здания в настоящее время сохранился лишь кирпичный четверик храма. Углы четверика обработаны плоскими лептками, верхняя часть стены трактована как гладкий антаблiment. Композиция боковых фасадов симметрична в три световые оси. Оконные проемы украшают наличники. Интерьер храма завален грудой кирпича от рухнувшего завершения.
