# ПАМЯТНИКИ ИСТОРИИ И КУЛЬТУРЫ СССР (недвижимые)

## П А С П О Р Т

I. НАИМЕНОВАНИЕ ПАМЯТНИКА Лютеранская приходская церковь

IV. АДРЕС (местонахождение) ПАМЯТНИКА Калининградская обл., г. Черняховск

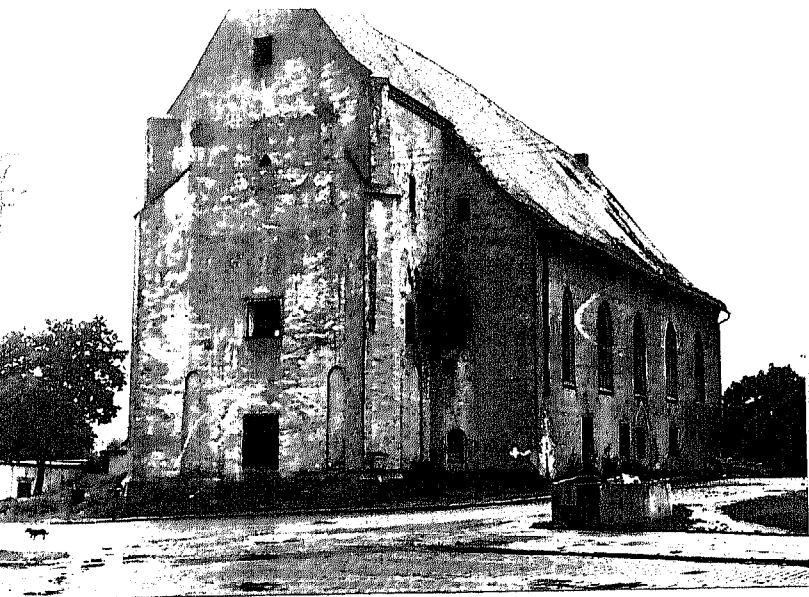
*Общий вид с юз.*
