П А С П О Р Т

I. НАИМЕНОВАНИЕ ПАМЯТНИКА Дом жилой

IV. АДРЕС (местонахождение) ПАМЯТНИКА Московская обл., Одинцовский р-н,

г.Звенигород, ул.Чехова, 3

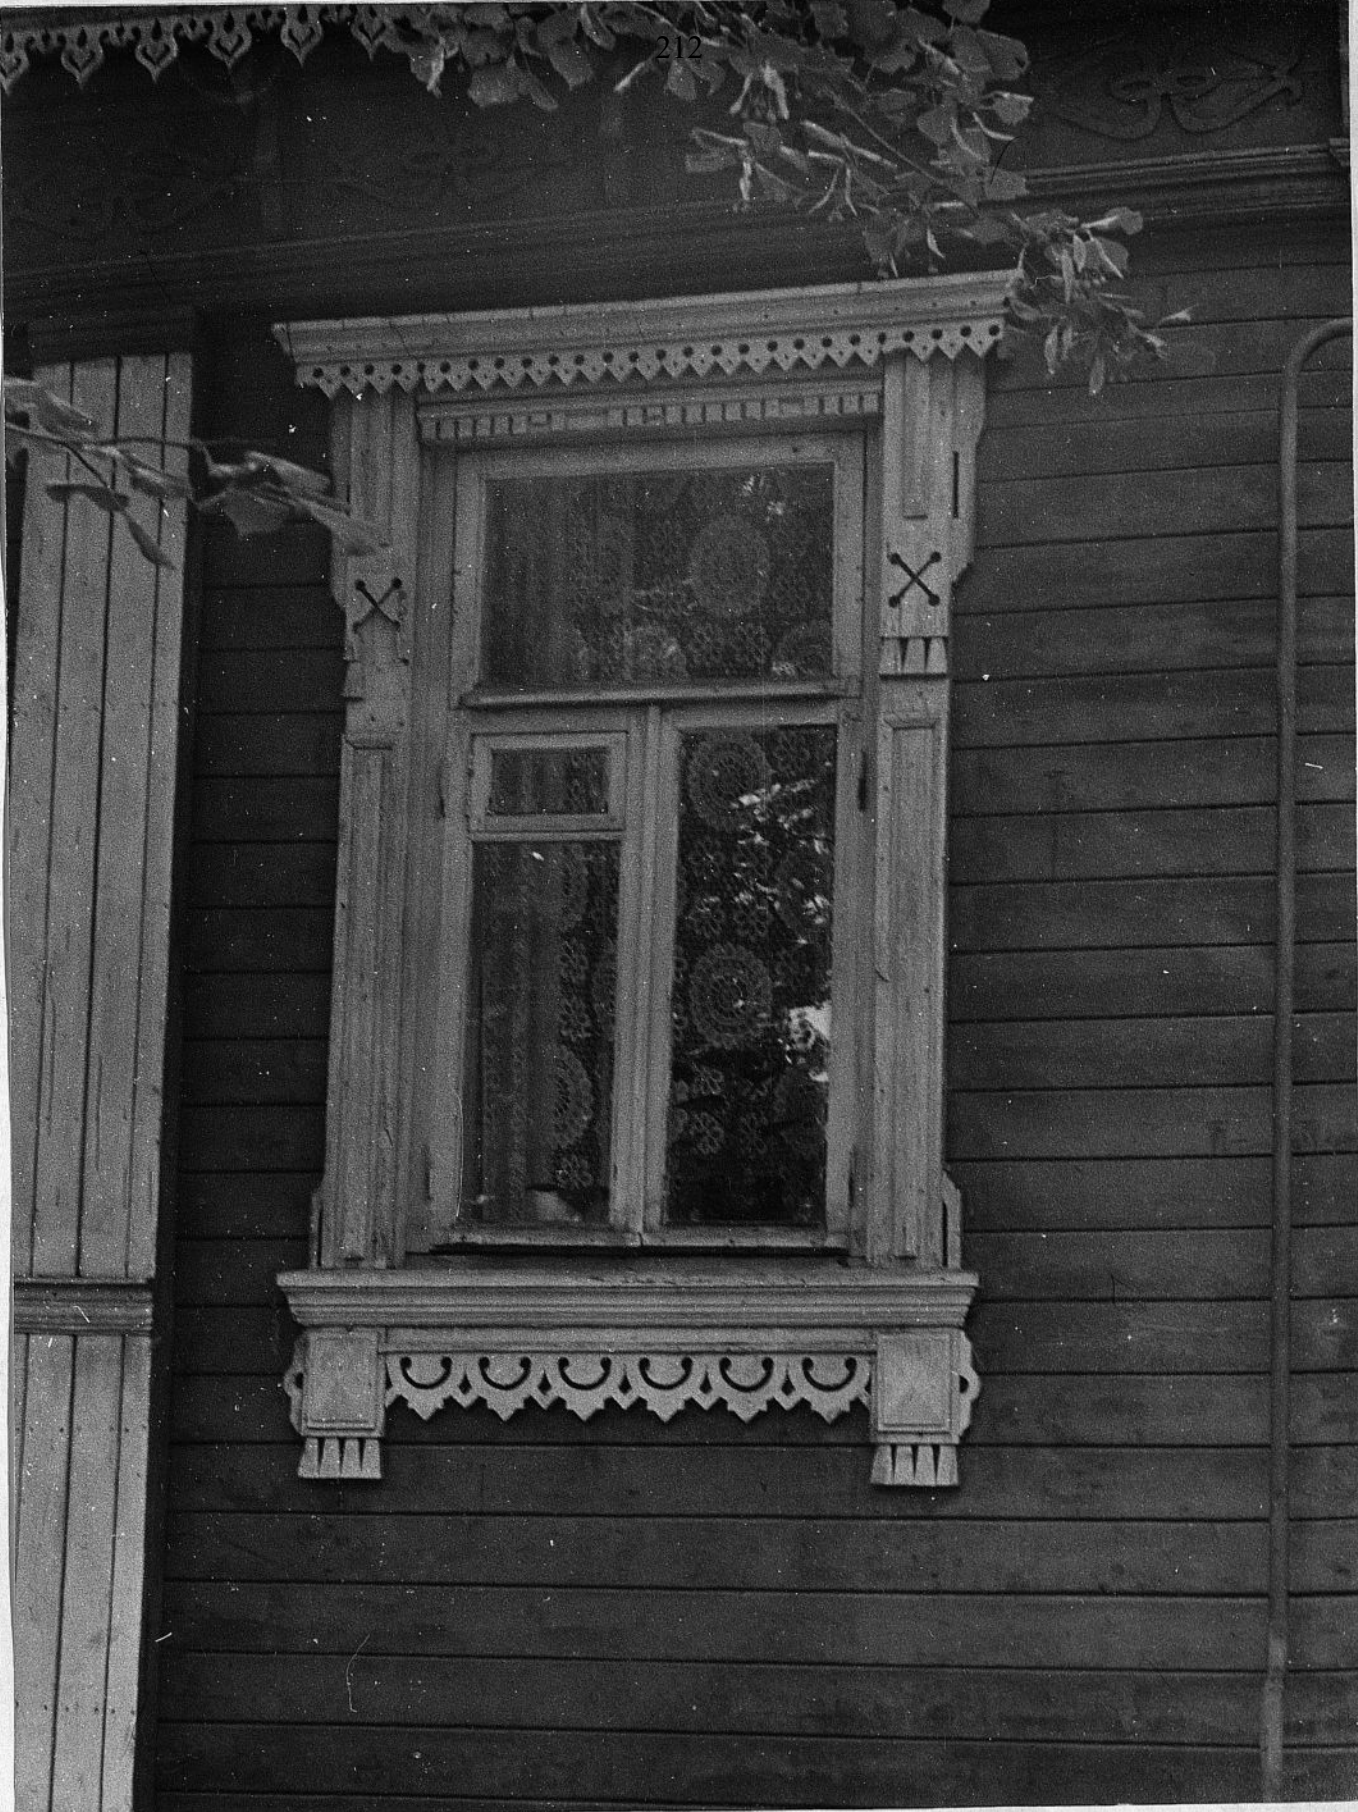
213
Московская обл.,

Эклеклический наружный декор сохранился только на уличном фасаде. На нем расположены семь прямоугольных окон. Обшивка выпусков бревен сделана в виде пилястр. Фасады завершены профилированным карнизом. С улицы карниз украшен подзором, а под ним проходит фриз с резными накладками. Окна заключены в рамочные резные наличники, завершенные профилированными полочками.

Окно на главном фасаде.

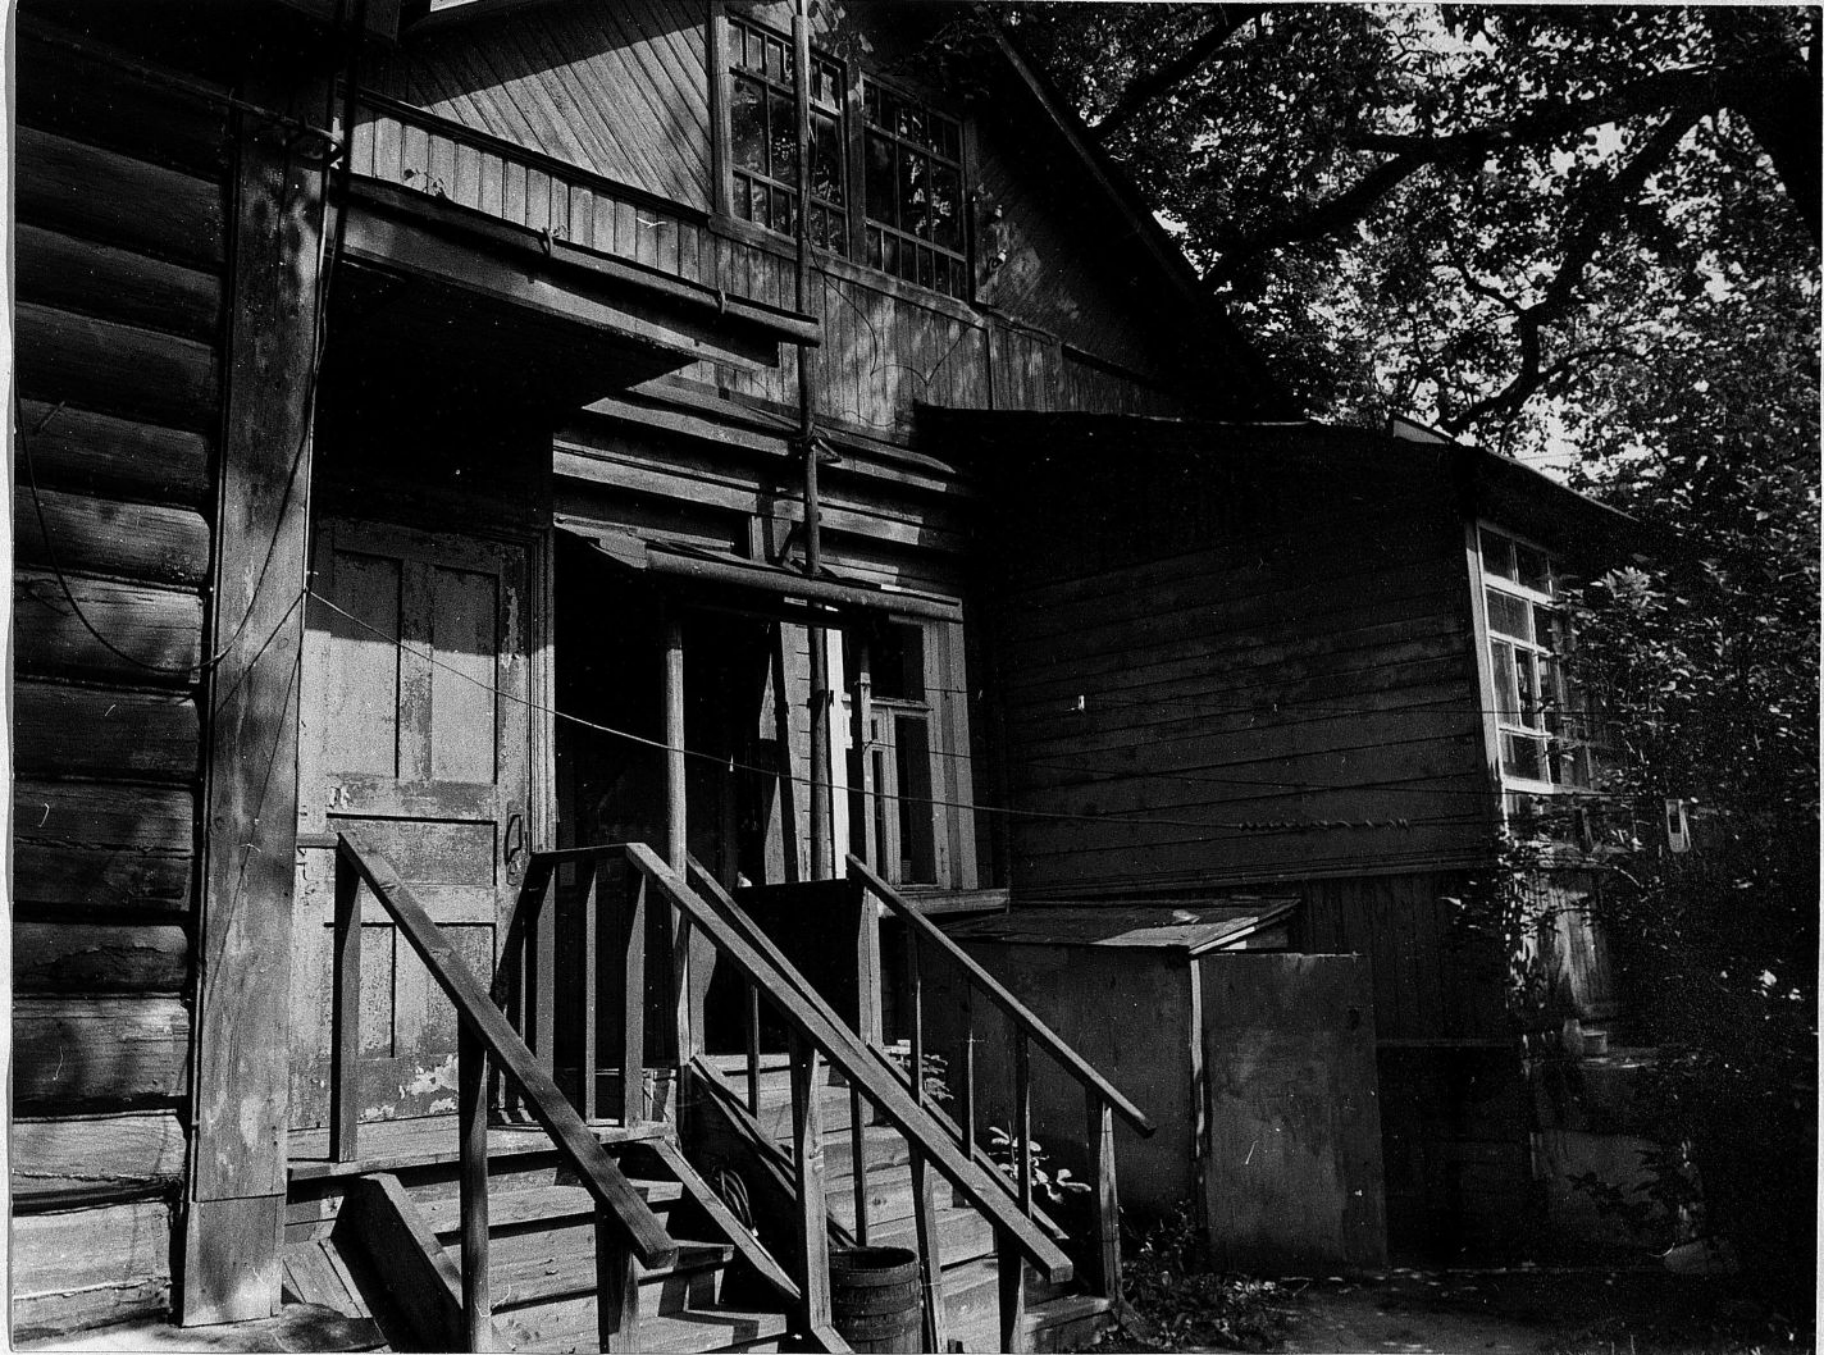
Московская обл.,^{2х7}

Юсуповская раса.

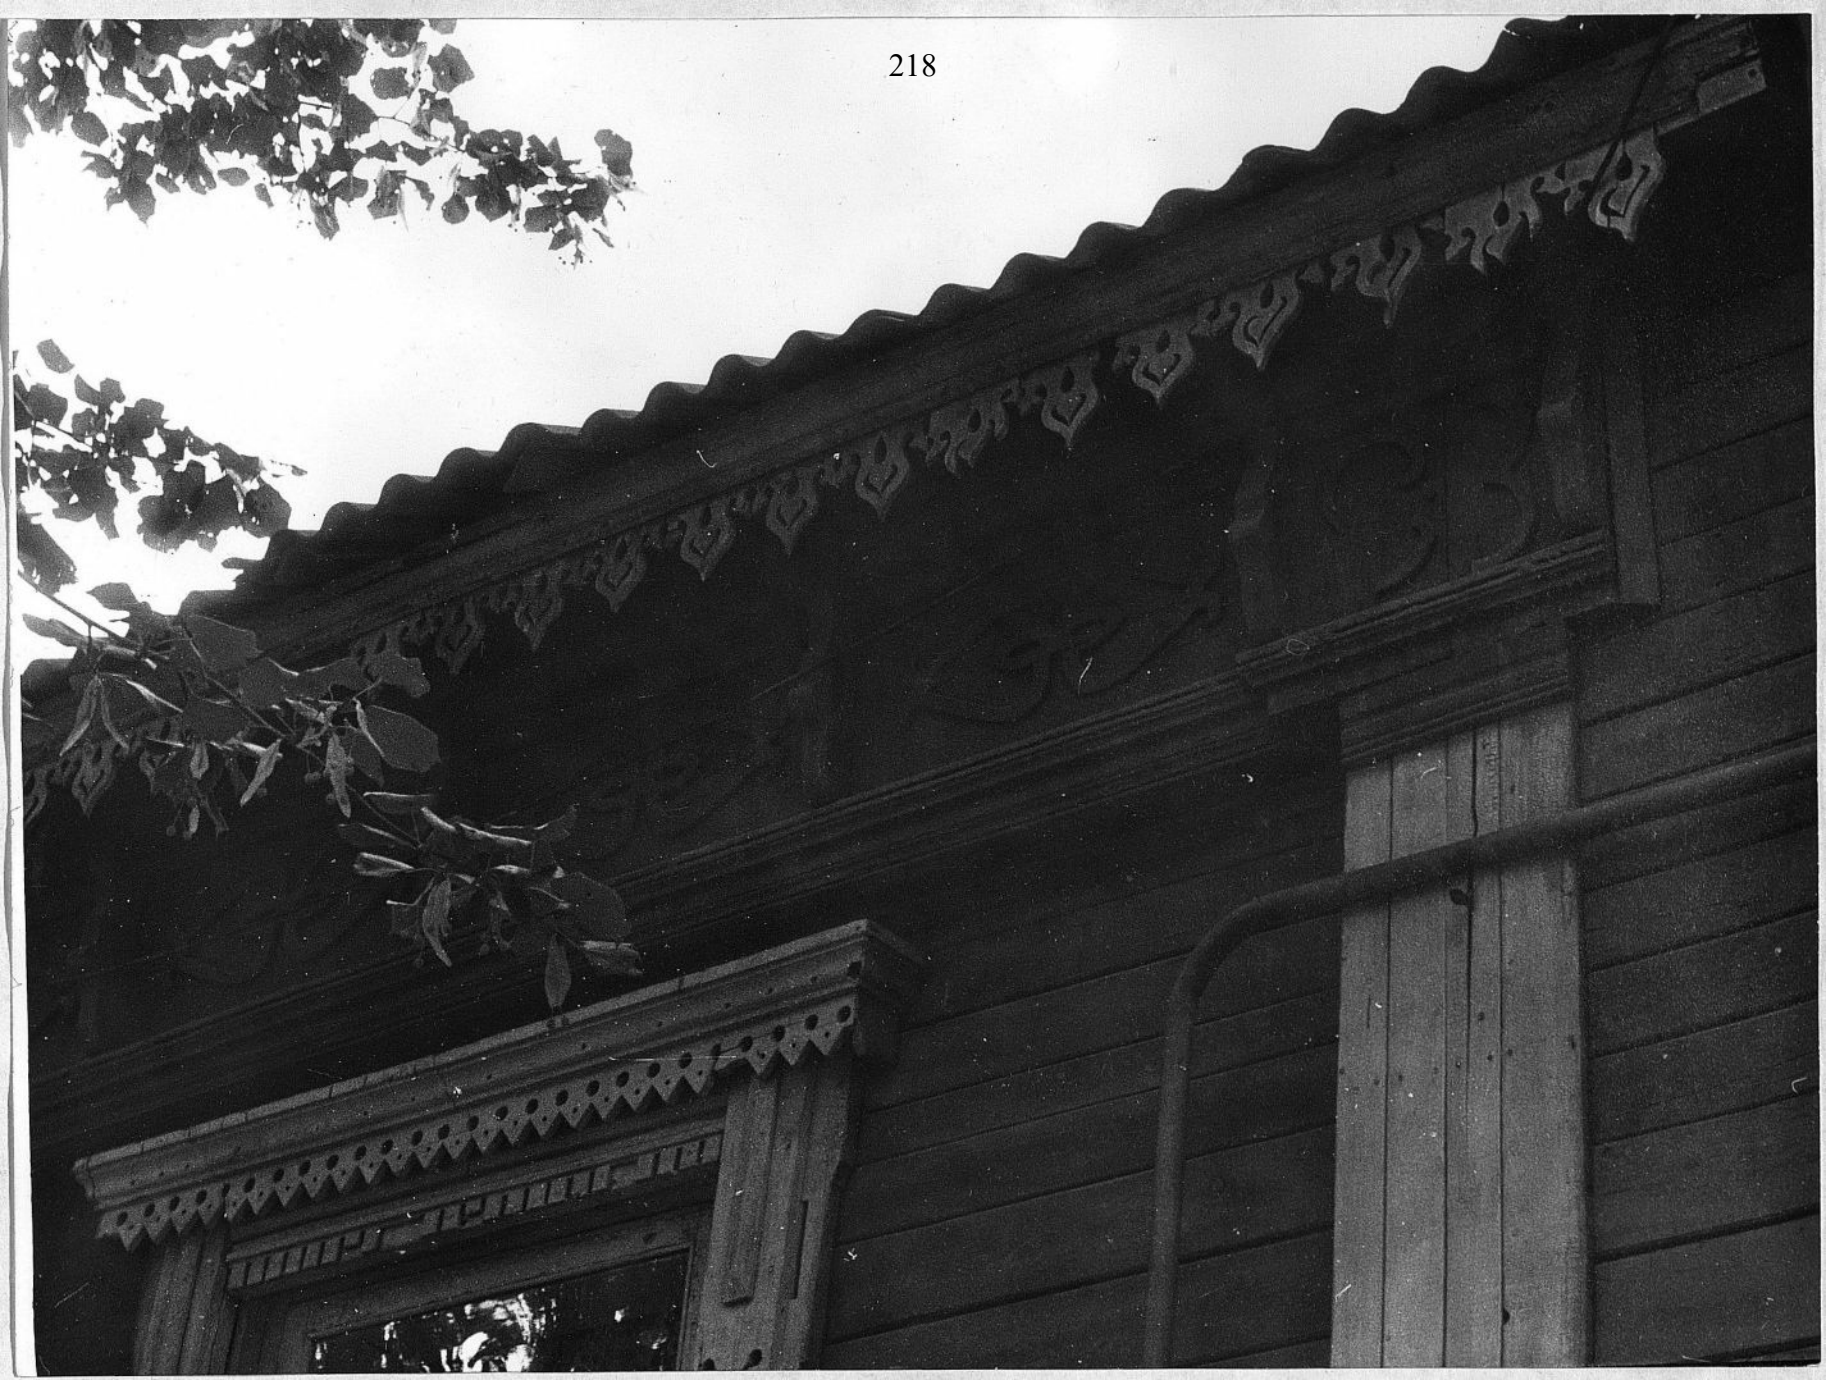
219
Московская обл.,

Венгаунгер картину на
табличном фасаде.

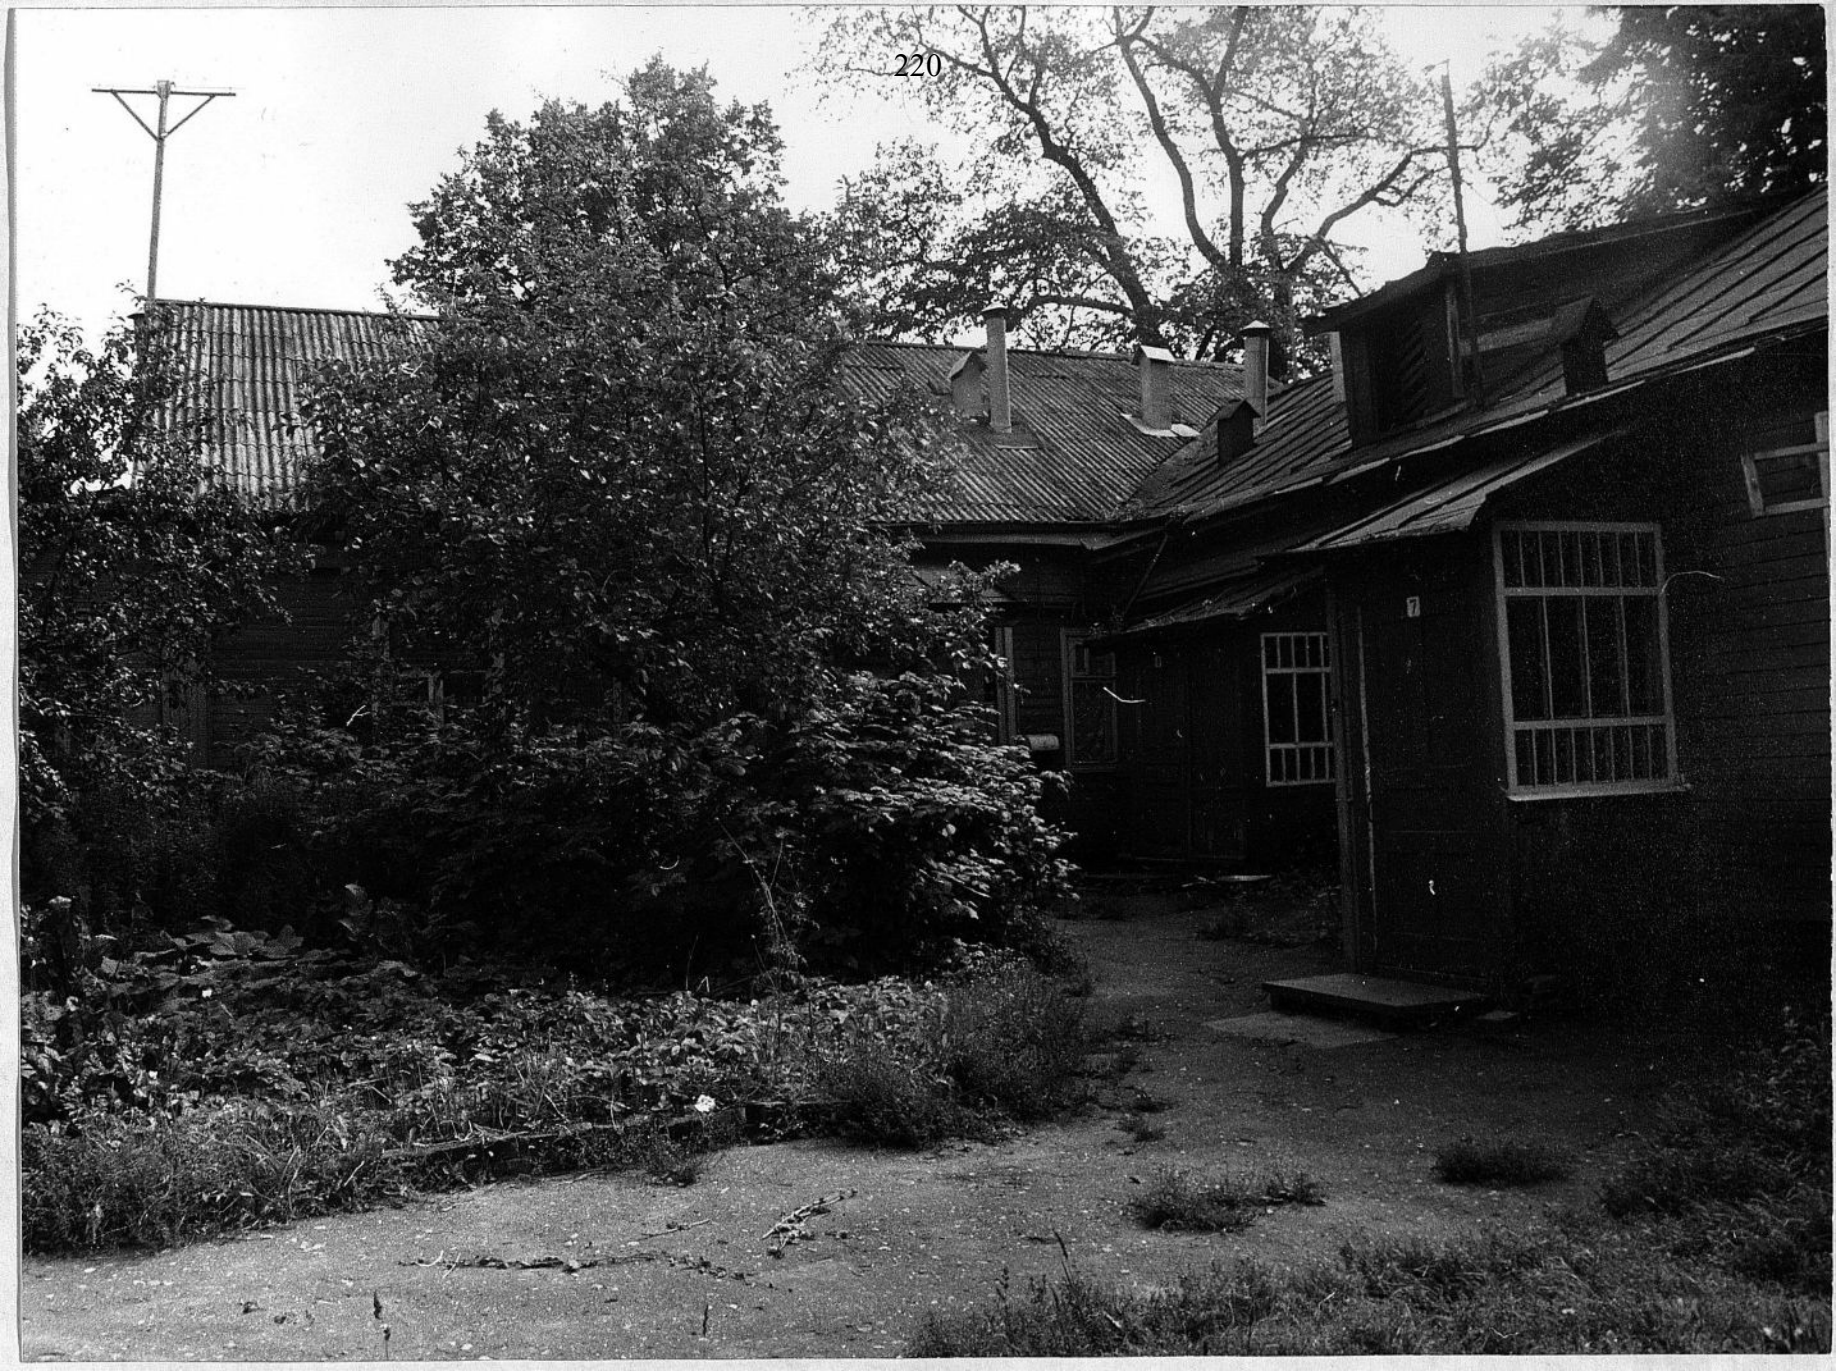
221
Московская обл.,
г. Звенигород,
ул. Чехова, 3
Дом пашной, кон. XIX в.

После капитального ремонта 1952 года объем дома изменился, обстроены все фасады, кроме уличного, изменена их композиция. Заменена вся наружная обшивка стен. Внутренняя планировка искажена большим количеством новых перегородок, разобраны печи и почти полностью утрачена отделка интерьеров.

Общий вид с северо-запада.
