ПАСПОРТ

I. НАИМЕНОВАНИЕ ПАМЯТНИКА Усадьба "Воронцово". Корпус служебный северный.

2-ая пол. ХУШ в.

IV. АДРЕС (местонахождение) ПАМЯТНИКА Москва, Бржезневский р-н, Старокалужское шоссе, 2, строение 3.

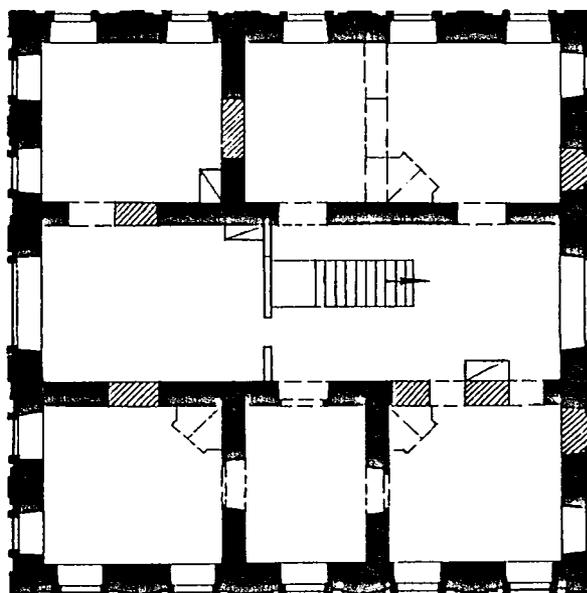
2 ЭТАЖ.

Здание почти полностью сохранило объемно-пространственное решение, характерное для 2-ой пол. ХУШ в. Планировка первого и второго этажей в целом схожа. Она определяется двумя параллельными несущими стенами, делящими здание на три части. Помещения, выходящие на западный и восточный фасады были объединены по принципу анфилады. Угловые комнаты - квадратные, между ними расположены прямоугольные - меньшие по размеру.

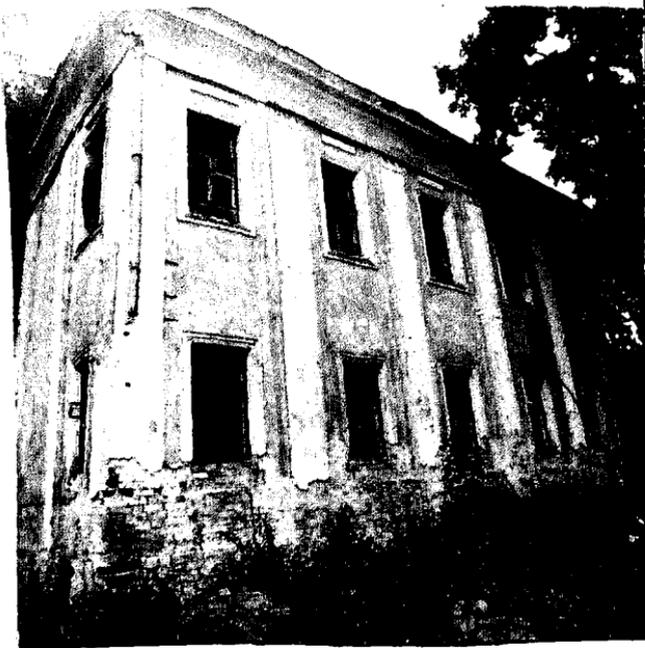
Фото или схематический план

Здание находится к северу от места, где стоял главный дом и с симметричным ему южным служебным корпусом и парой жилых флигелей формирует парадный двор усадьбы "Воронцово".
Кирпичное двухэтажное, квадратное в плане здание имеет компактный объем, покрытый скатной крышей. Планировка 1-ого и 2-ого этажей определяется двумя параллельными несущими стенами, делящими здание на три части. В центре — коридор, по сторонам которого расположены помещения, выходящие на западный и восточный фасады и связанные по принципу анфилады. Фасады корпуса украшены прямоугольными нишами, фланкированными пилястрами, в которых прорезаны окна с штукатурными наличниками. Венчает здание слегка раскрепованный карниз.
