**ПАМЯТНИКИ ИСТОРИИ И КУЛЬТУРЫ СССР**  
**(недвижимые)**

**ПАСПОРТ**I. НАИМЕНОВАНИЕ ПАМЯТНИКА ГумноII. ТИПОЛОГИЧЕСКАЯ  
ПРИНАДЛЕЖНОСТЬ

III. ДАТИРОВКА ПАМЯТНИКА (или дата исторического события, с которым связано возникновение памятника — для памятников истории)  
начало XX векаIV. АДРЕС (местонахождение) ПАМЯТНИКА Архангельская обл., Шенкурский р-н.  
(СССР, край, область, район, автомагистраль)  
Тарня, д. Сибирь. проезд от г.Шенкурска автобусом на Рыбогорскую-60 км  
населенный пункт; населенный пункт; путеводитель  
далее пешкомV. ХАРАКТЕР  
СОВРЕМЕННОГО  
ИСПОЛЬЗОВАНИЯ

### УЧЕТНАЯ КАРТОЧКА

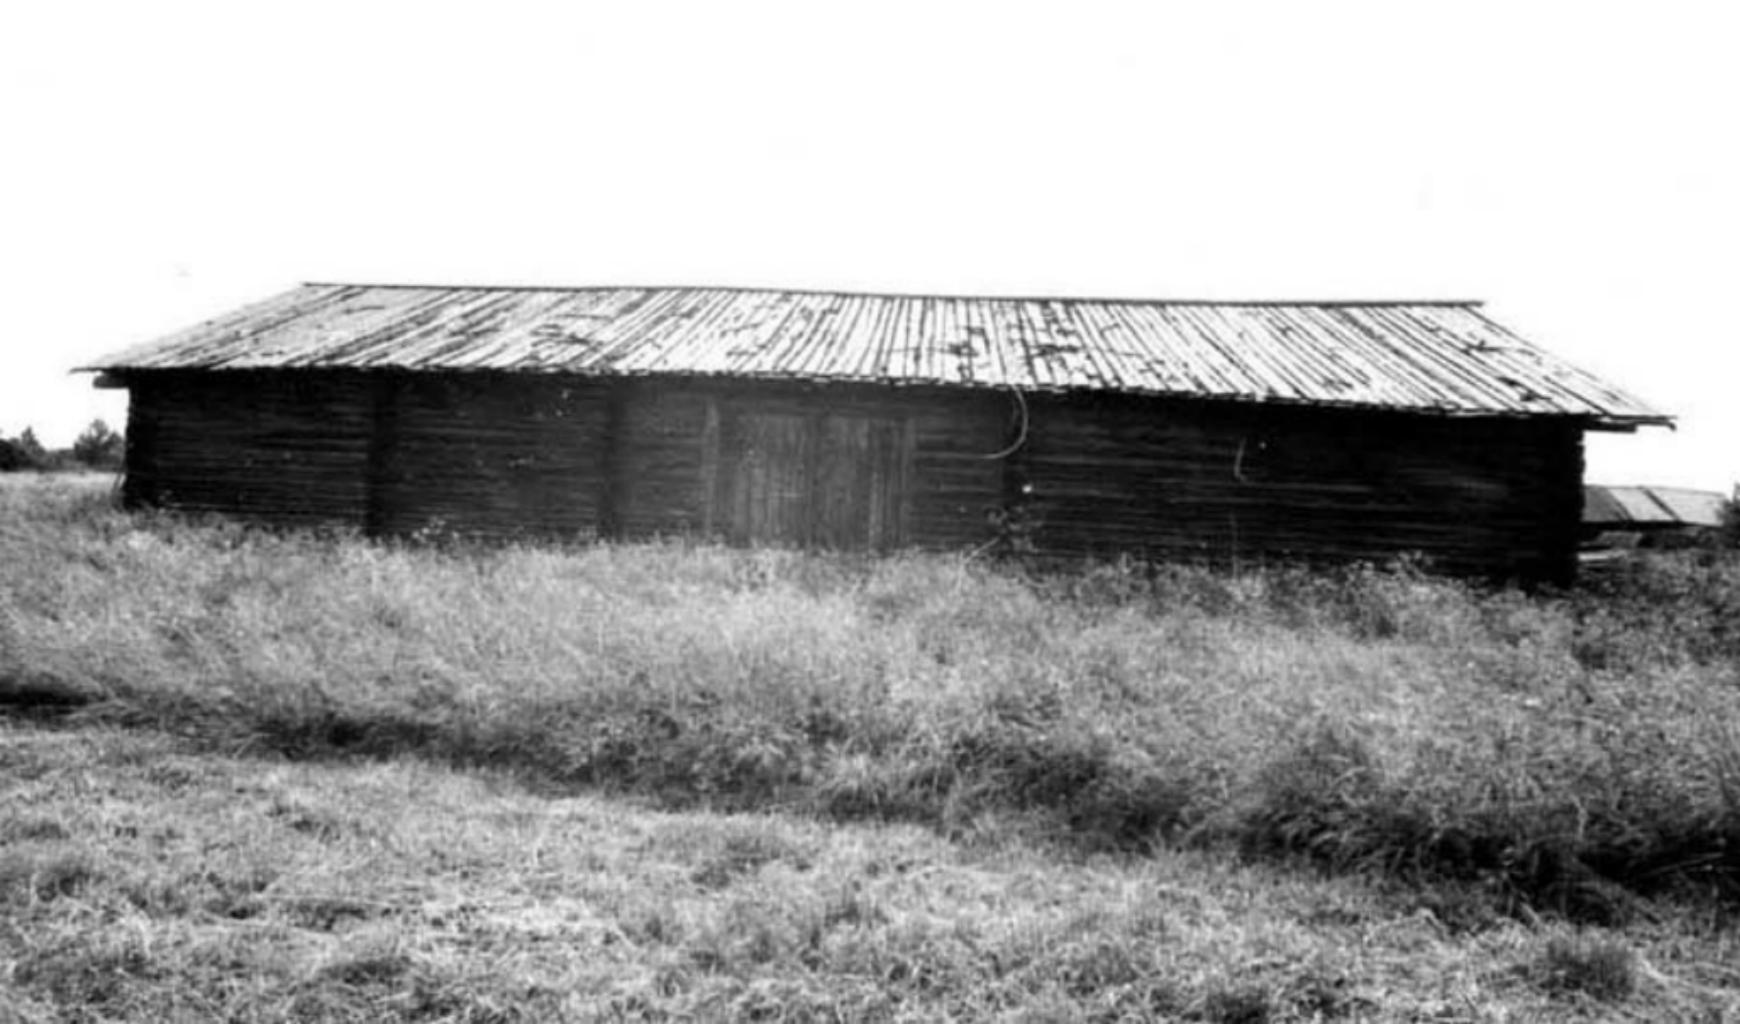
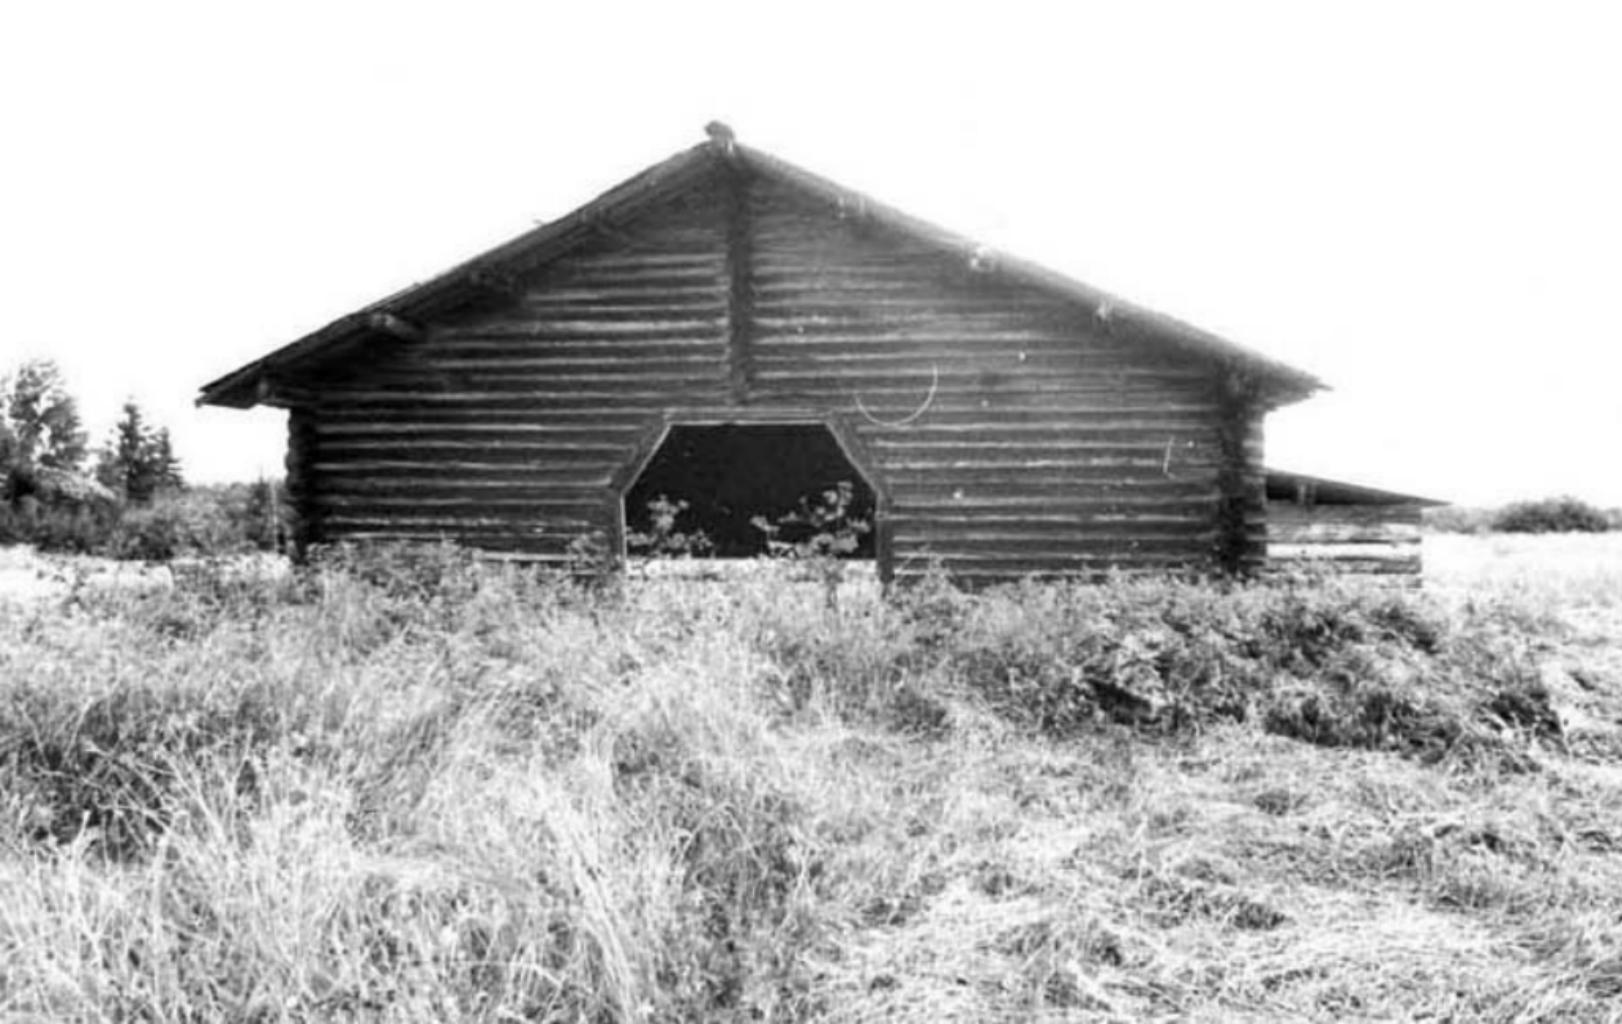
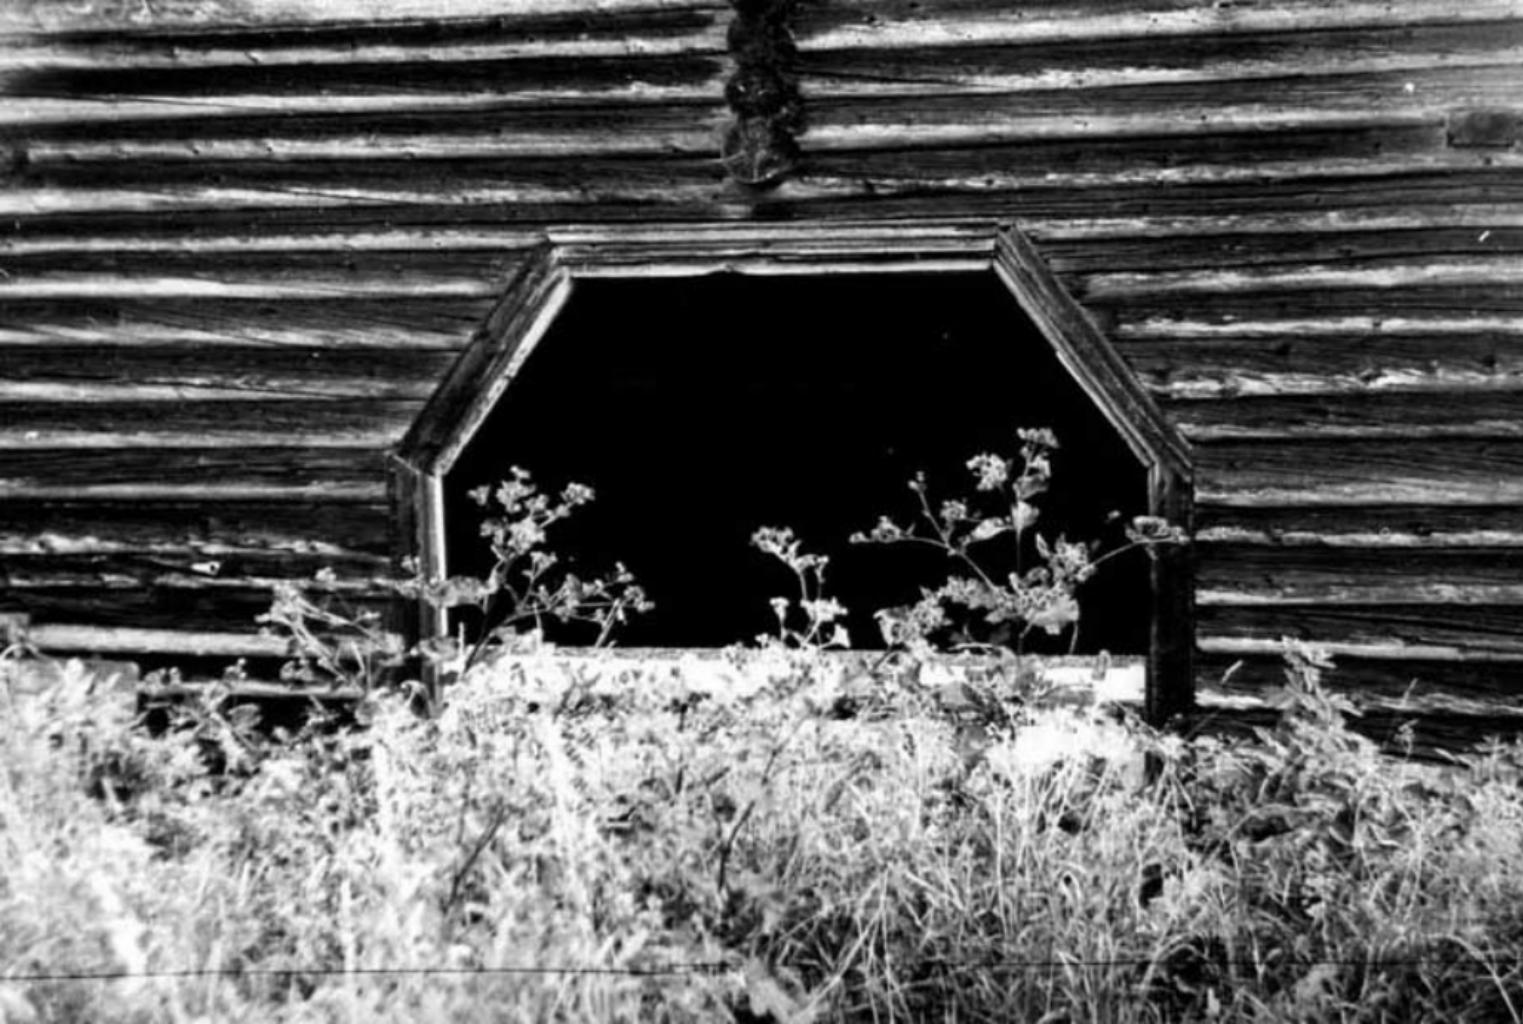
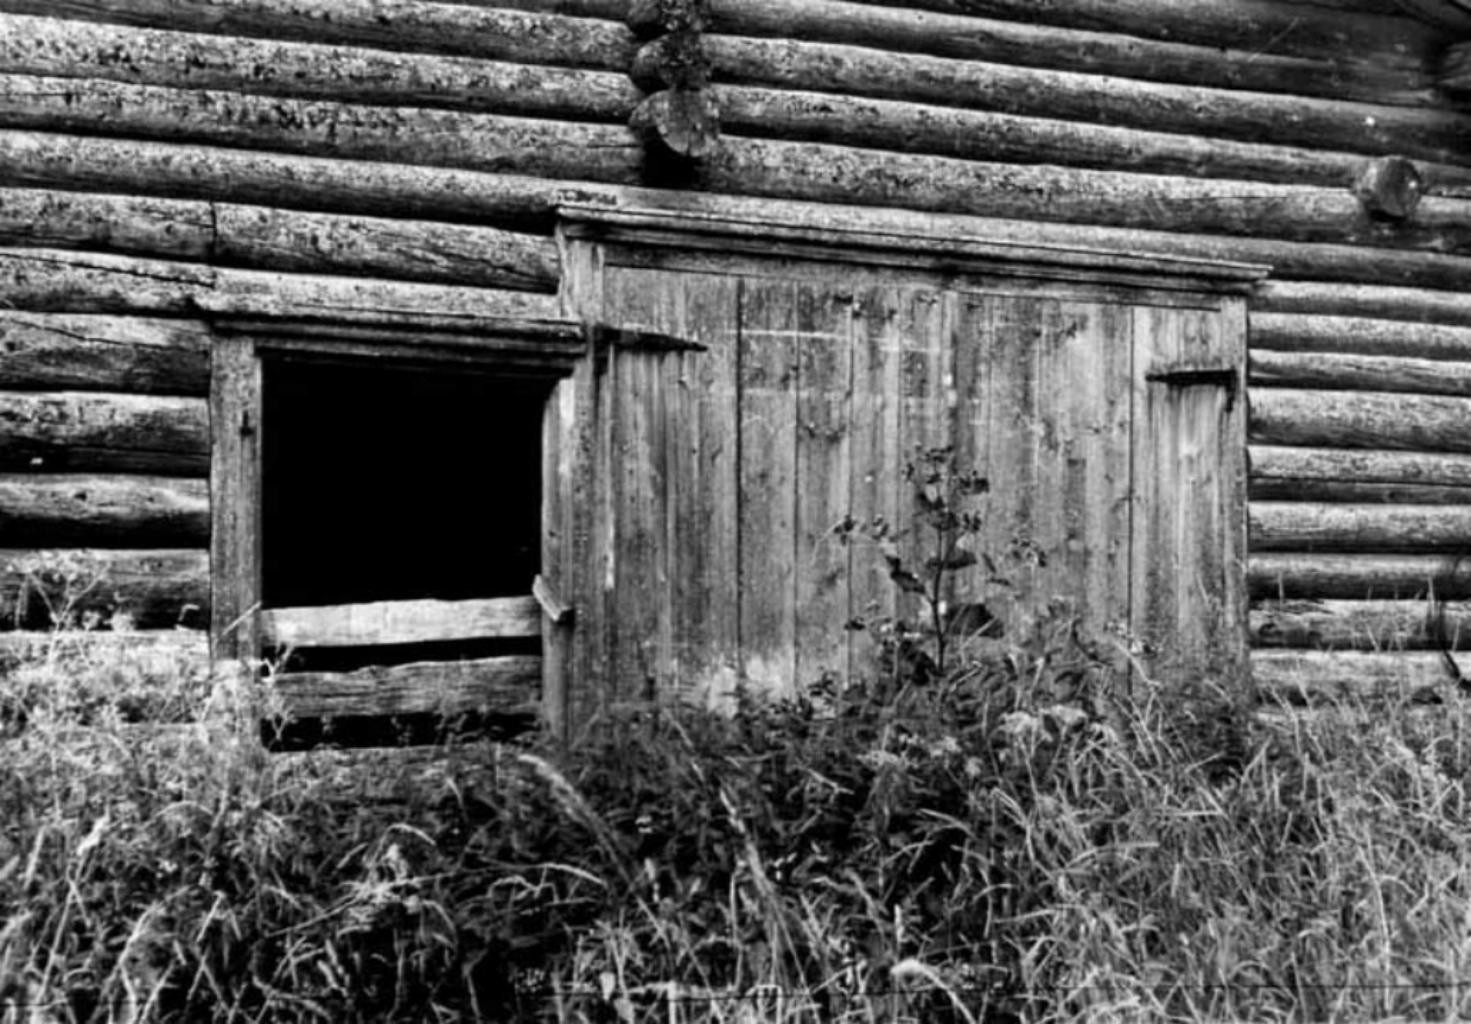
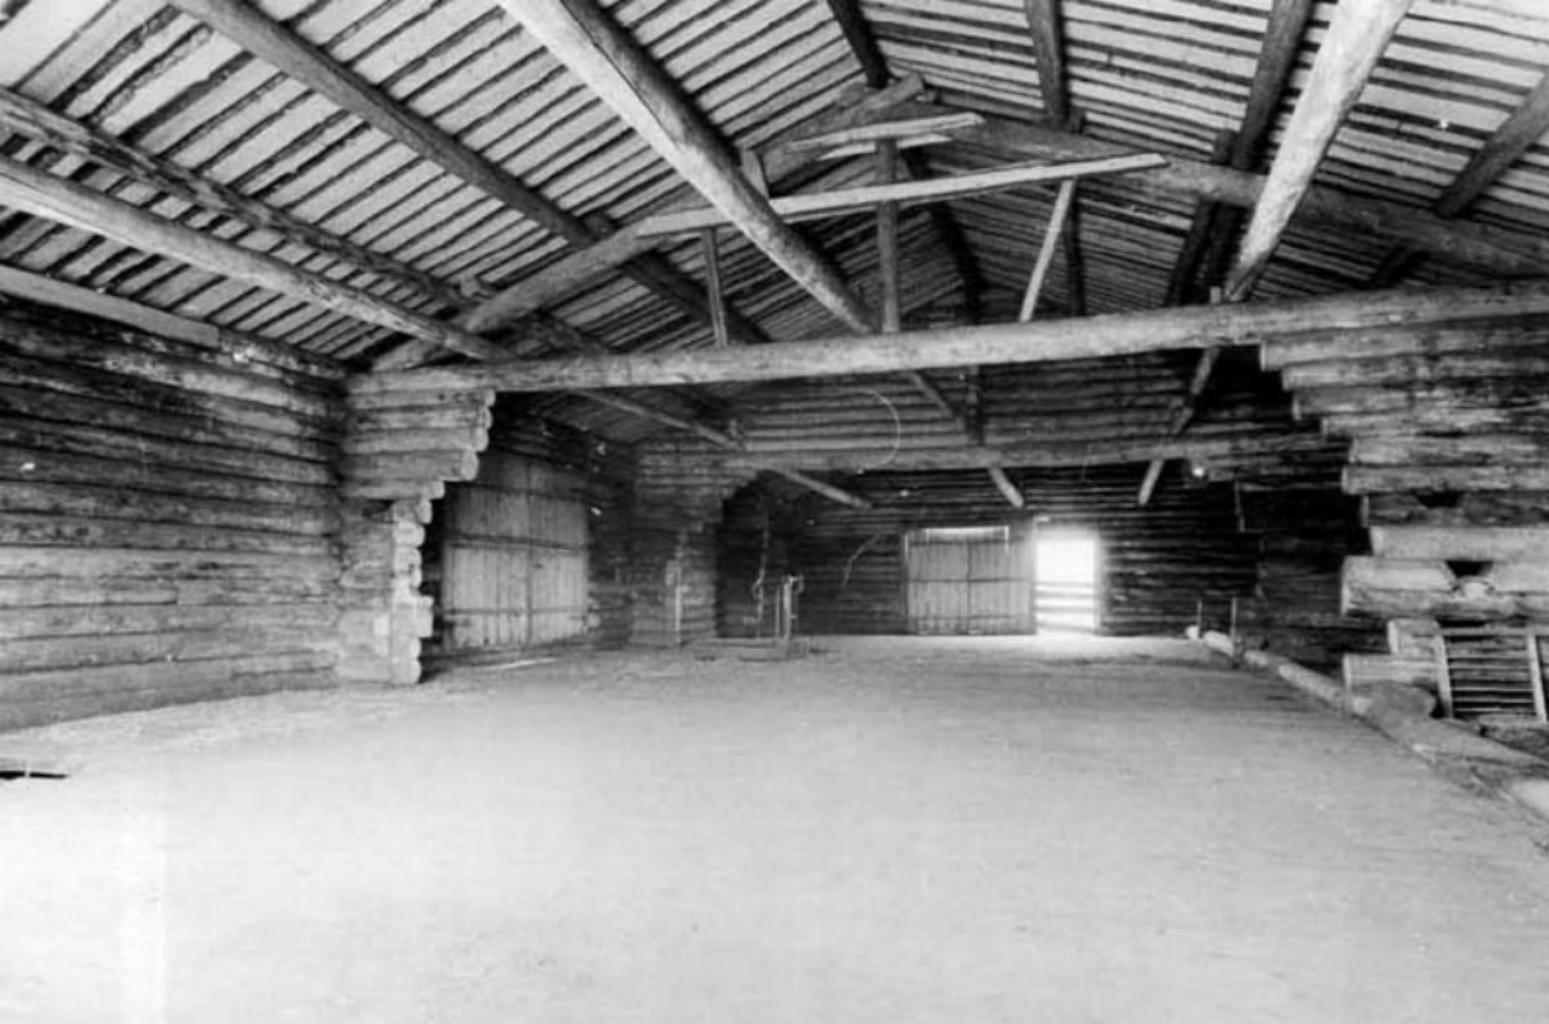
Утрачены водометы и курицы на боковых фасадах; новое тесовое покрытие кровли укреплено по слегам гвоздями. На восточном фасаде сделана небольшая деревянная пристройка, на южном фасаде прорублен новый широкий дверной проем. В интерьере утрачено ограждение боковых отсеков. Полы заменены.

Гумно расположено в поле, примерно в двухстах метрах юго-западнее жилой застройки деревни. Прямоугольное в плане сооружение сильно вытянутое по оси север-юг, рублено из бревен, перевязанных в "обло", и покрыто пологой двухскатной крышей стропильной конструкции с самцовыми щипцами на торцах. В центрах по вертикали щипцы укреплены короткими перерубами. Три подобных же, несимметрично расположенных, переруба конструктивно усиливают продольные стены здания. Тесовое покрытие крыши уложено по слегам. В бревнах верхних венцов на продольных фасадах сохранились врубки от куриц. На торцевых фасадах симметрично расположены два широких входа: на северном фасаде — прямоугольный, переделанный в советское время, на южном — с угловыми подкосами.

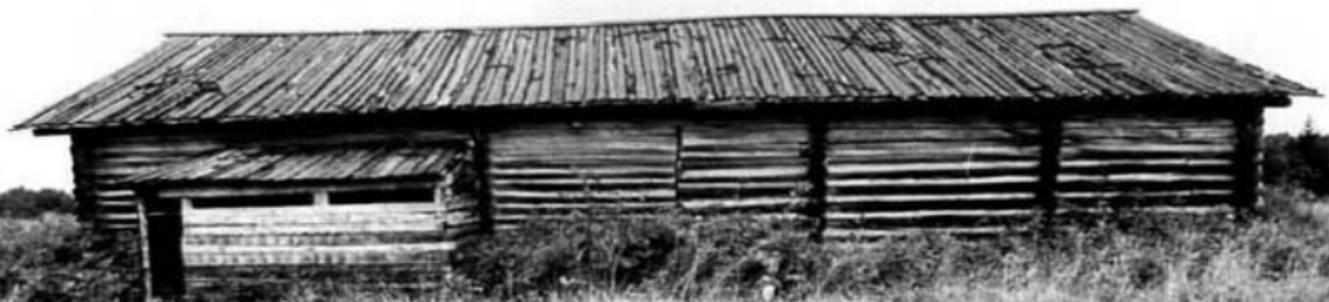
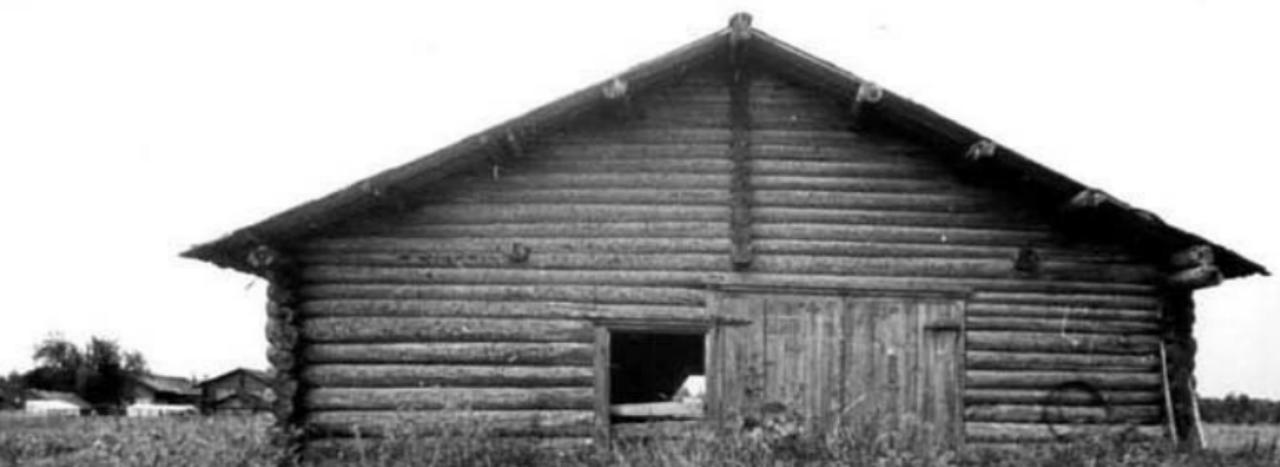
Интерьер представляет собой единое пространство, открывающееся "под крышу", конструкции которой — две пары стропил и внутренний самцовский щипец, опираются на перерубы и продольных стен. С восточной стороны между перерубами были отгорожены отсеки ("пристанки" или "засторонки"), предназначенные для сбора отходов от молотьбы. Ограждения отсеков были общей складкой общественной, научно-исторической и художественной значимости памятника.

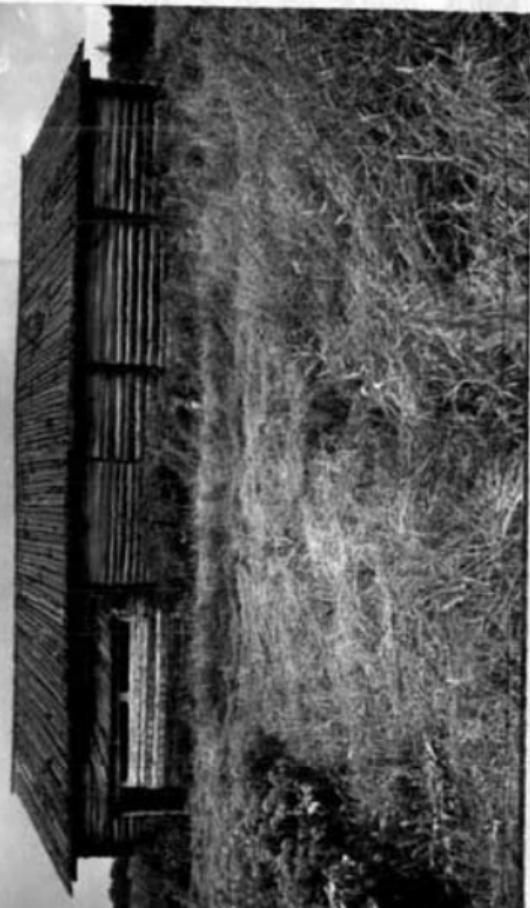
Фото или схематический план

Гумно расположено в поле, в стороне от деревни. Прямоугольное в плане сооружение, сильно вытянутое по оси север-юг, рублено из бревен, перевязанных в "обло", и покрыто двухскатной крышей стропильной конструкции с самцовыми щипцами на торцах. Продольные стены укреплены короткими перерубами.

Интерьер представляет собой единое пространство, открывающее "под крышу". С восточной стороны между перерубами существовали отсеки для сбора отходов от молотьбы. На торцевых фасадах расположены два входа.
