ПАСПОРТ

I НАИМЕНОВАНИЕ ПАМЯТНИКА Амбар В.Г. СкорыцковойII. ТИПОЛОГИЧЕСКАЯ
ПРИНАДЛЕЖНОСТЬ

УЧЕТНАЯ КАРТОЧКА
Амбар В.Г. Скорняковой

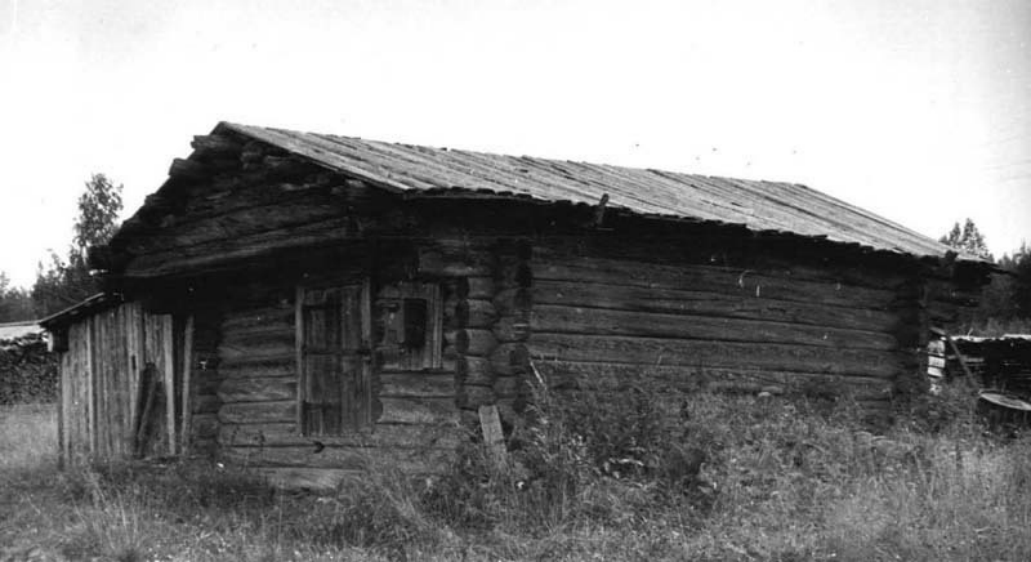
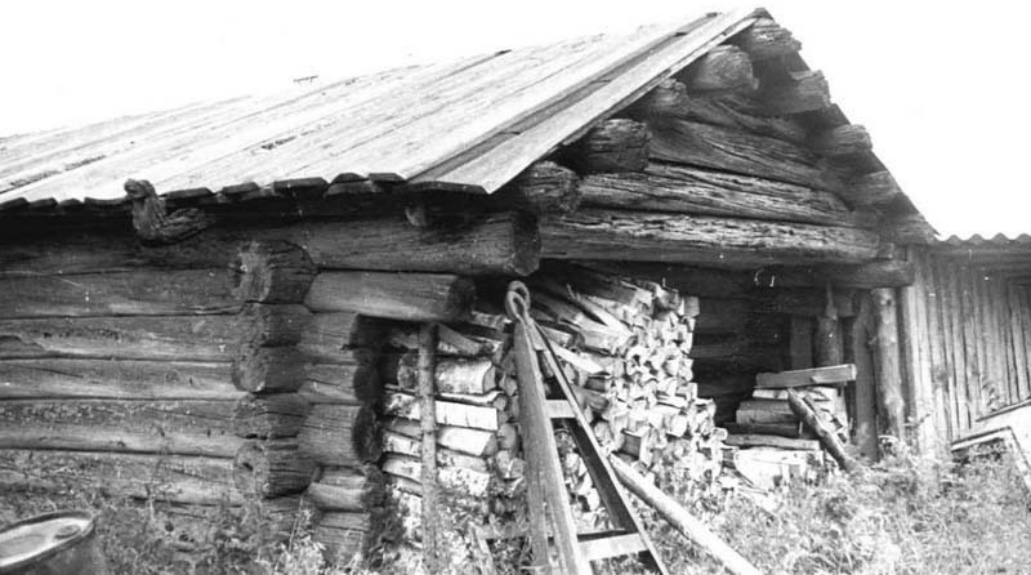
С южной стороны амбара размещается современная пристройка. Тесовая кровля заменена на покрытие из толя и досок. Потолки и охлупень не сохранились.

Квадратный в плане сруб, рубленный в обло. Крыля самцовая, двускатная. Дверной проем расположен со стороны дороги. Фронтоны кровли, образованные самцами, вынесены вперед от поверхности стен главного и заднего фасадов и образуют "залобники". Самцы опираются на консоли, образованные последовательно удлиненными выпусками верхних боковых бревен сруба. Снизу залобники защиты сплошным рядом бревен. Бревна-слегги врублены через одно бревно-самец. Курицы поддерживают потоки. Дверь имеет прямоугольную узкую коробку, состоящую из верхней и боковых частей. По бокам и внизу проема бревна стесаны. Дверное полотно состоит из трех широких досок, закреплено на двух кованых шкворнах и закрывается кованой полосой с навесным замком. Под дверь прорезан лаз для конки. Единственной декоративной деталью является доска-очелье, с вырезанными нижними углами, расположенная над дверной коробкой. Пол амбара поднят на два бревна от урона земли. Нижние боковые бревна сруба имеют выпуски, соответствующие выносу залобника, на которые были уложены доски настила перед входом. В интерьере — помещение без потолка. Пол из досок.

Основные габариты в плане: 4,56 x 4,74 м. Бревно — 20 см.

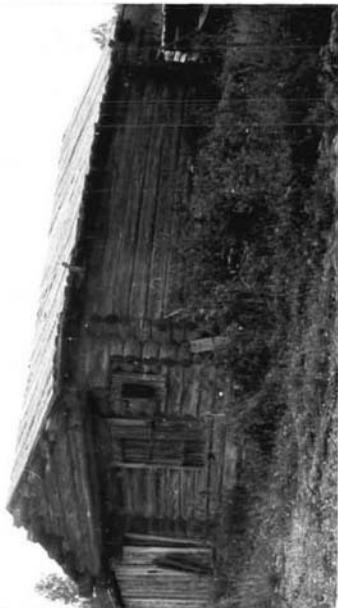
Фото или схематический план

АМБАР ПОСТАВЛЕН ЧЕРЕЗ ДОРОГУ ОТ ДОМОВ ДЕРЕВНИ.

Квадратный в плане сруб, рубленный в обло. Кровля самцовая, двускатная. Фронтоны кровли, образованные самцами, вынесены вперед от поверхности стен. С боковых сторон с слези врезаны курицы, поддерживавшие потоки. По бокам и внизу дверного проема бревна стесаны. Единственной декоративной деталью является доска-очелье с вырезанными нижними углами, расположенная над дверной коробкой.

Внутри - неразгороженное помещение.
