## П А С П О Р Т

I. НАИМЕНОВАНИЕ ПАМЯТНИКА Усадьба Логунова. Главная дом

IV. АДРЕС (местонахождение) ПАМЯТНИКА Архангельская обл., г.Шенкурск, ул.

к паспорту "Усадьба Логунова. Главная дом"  
Архангельская обл., г. Шенкурск, ул. Ленина, 13

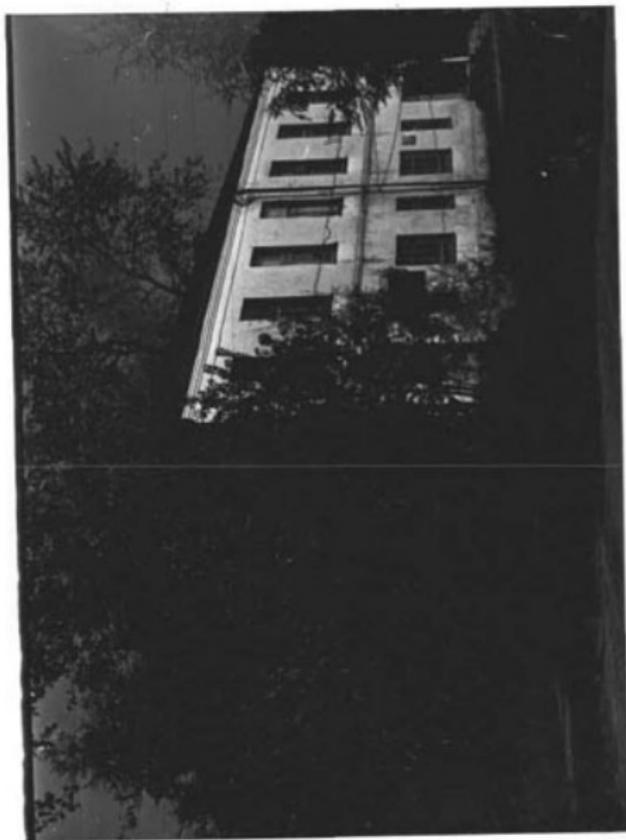
Кирпичный, в настоящее время стилистически нейтральный дом стоит в юго-восточном углу участка и главным южным фасадом выходит на красную линию улицы. Двухэтажный, прямоугольный, статичный объем здания дополнен выступом двухэтажных сеней на заднем фасаде. Главный и боковые фасады имеют симметричные композиции в семь и в пять световых осей. На главном фасаде на первом этаже на флангах расположены дверные проемы, а между ними чередуются широкие и узкие окна. Горизонтальные членения обозначены узким междуэтажным и слабо развитым венчающим карнизами.

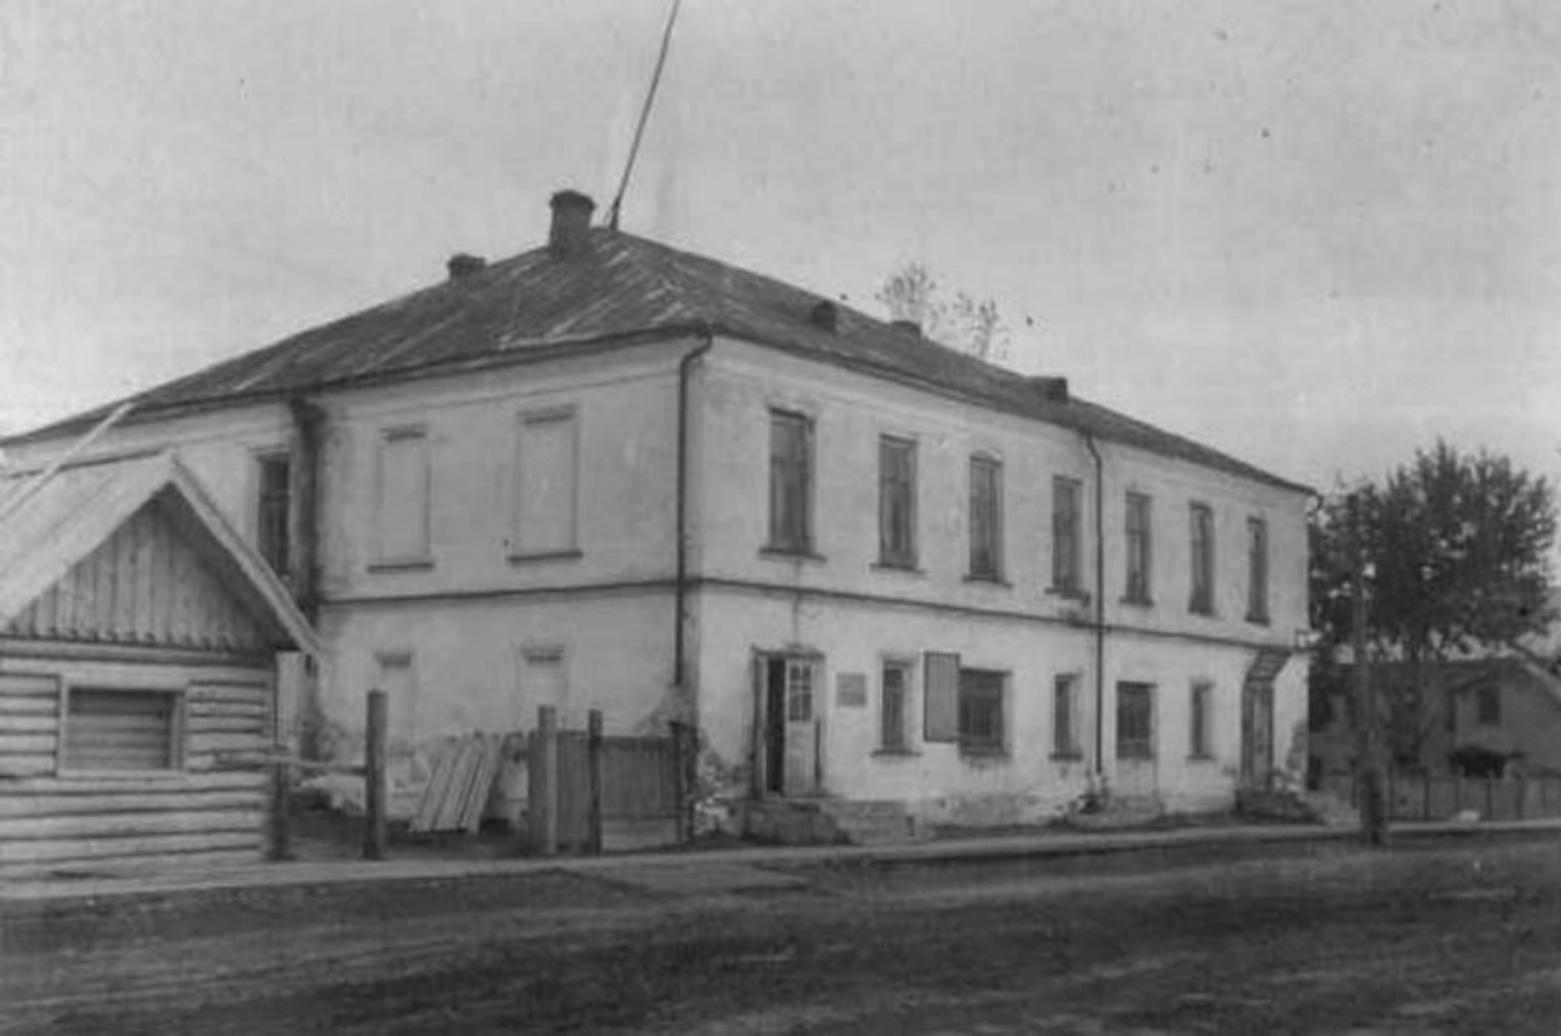
ФОТОСНИМОК памятника

Здание кирпичное, 2-х этажное, железная крыша, площадь 516 кв. м., количество комнат 12. Балансовая стоимость 82295 рубл.

Необходим капитальный ремонт. Ремонт крыши, водосточных труб, заделка трещин в стенах, реставрация штукатурки, ремонт рам и др.
