П А С П О Р Т

I. НАИМЕНОВАНИЕ ПАМЯТНИКА Церковь Иоанна ЗлатоустаII. ТИПОЛОГИЧЕСКАЯ
ПРИНАДЛЕЖНОСТЬ

к паспорту "Церковь Иоанна Златоуста. 1828 г.
Вологодская обл., Кирилловский р-н, с.Чаронда"

ВОЛОГОДСКАЯ ОБЛАСТЬ
КИРИЛЛОВСКИЙ РАЙОН
С. ЧАРОНДА
ЦЕРКОВЬ ИОАННА ЗЛАТОУСТА
1828 ГОД

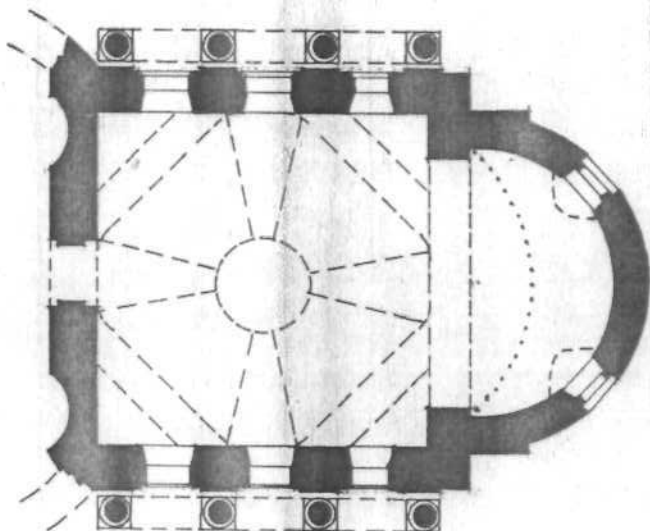
Кубический объем храма завершен высокой купольной ротондой с граненым световым барабаном и фигурной главой. С востока к четверику храма примыкает полукружие алтаря, а с запада располагалась небольшая одноэтажная трапезная с двумя симметричными приделами (в настоящее время трапезная разобрана). По продольной оси здания поставлена трехъярусная колокольня, состоящая из убывающих вверх четвериков.

Пространство храма перекрыто сомкнутым восьмилопастковым сводом с более узкими лотками, расположенными по сторонам света, а колокольни —

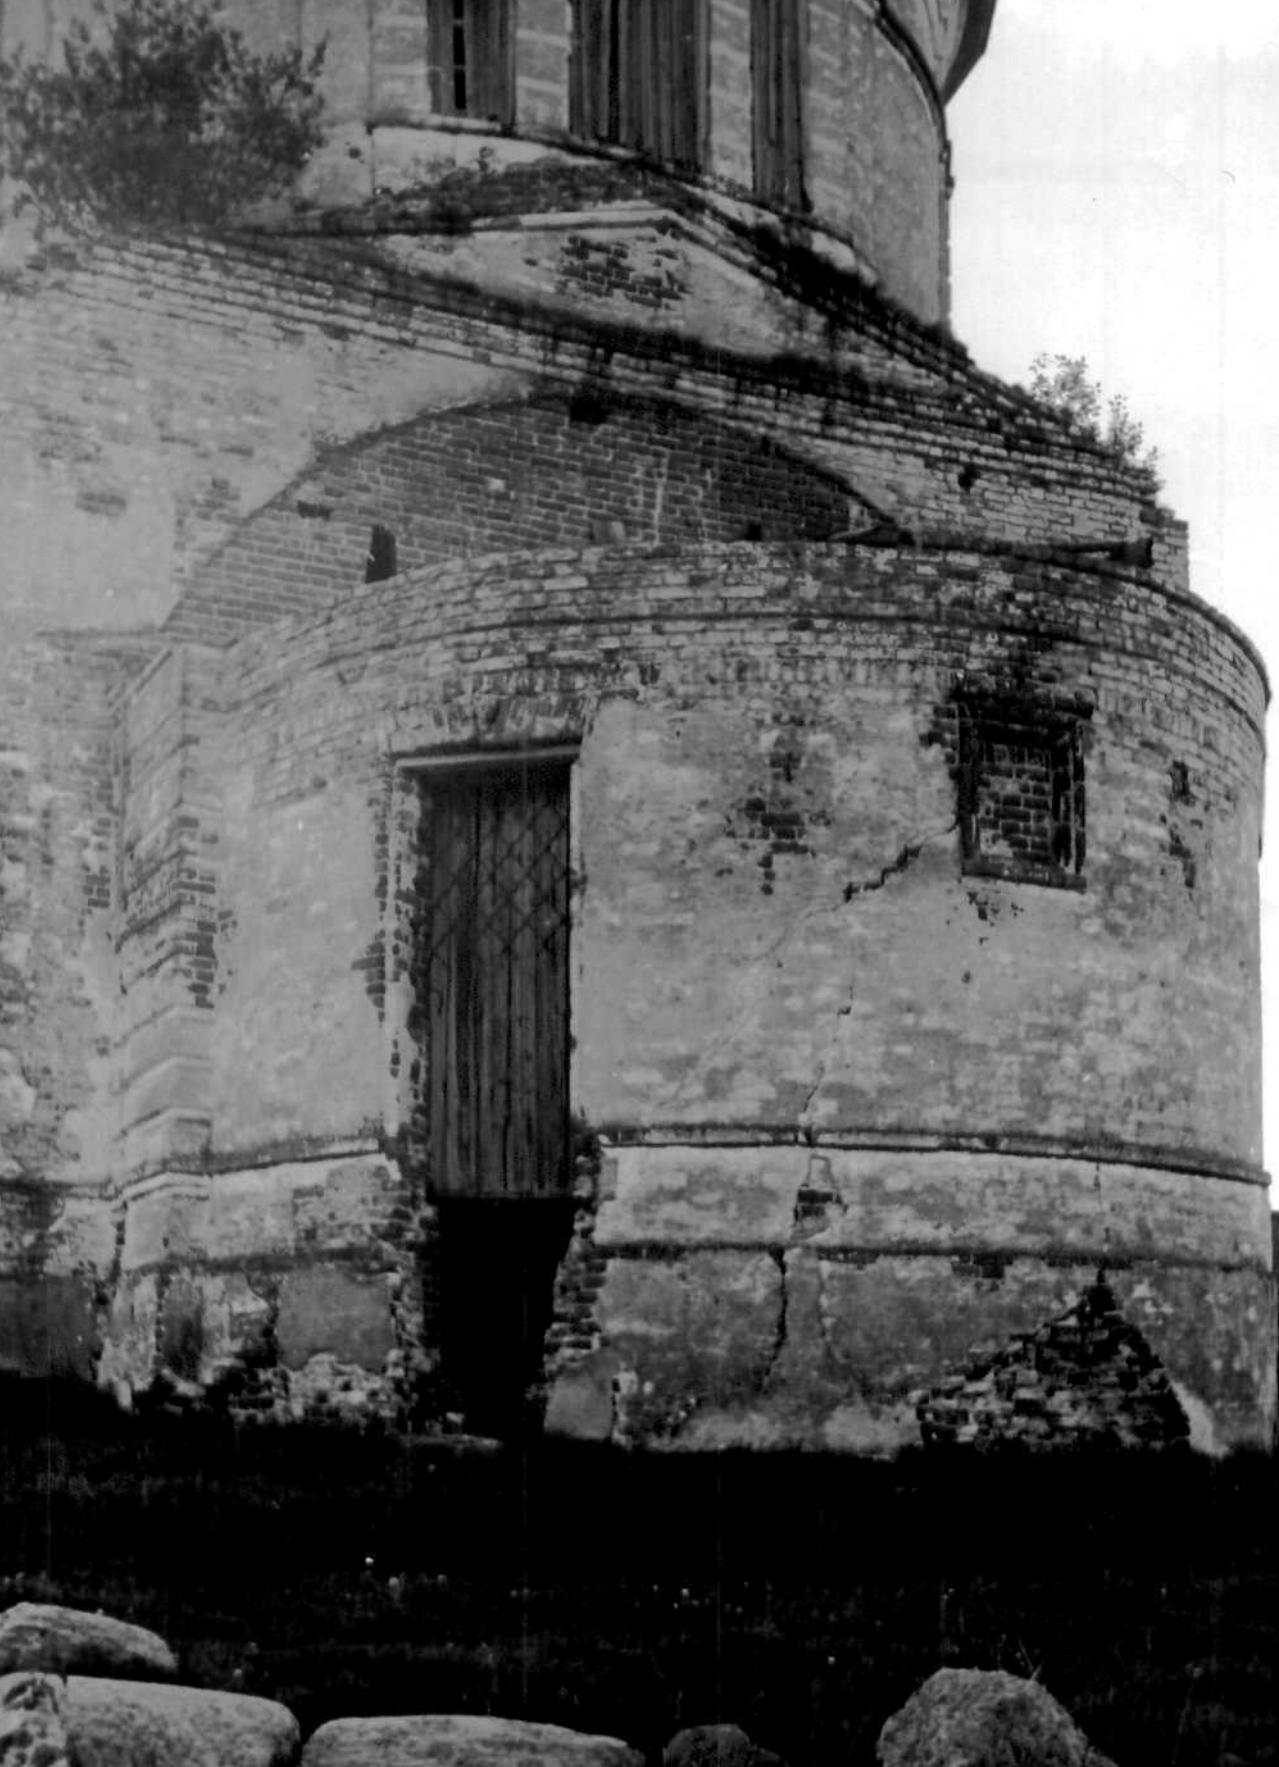
Анапа храм

В интерьере храма сохранилась клеевая живопись, выполненная в академической манере I трети XIX века и значительные фрагменты 3-х ярусного иконостаса втор. пол. XIX века.

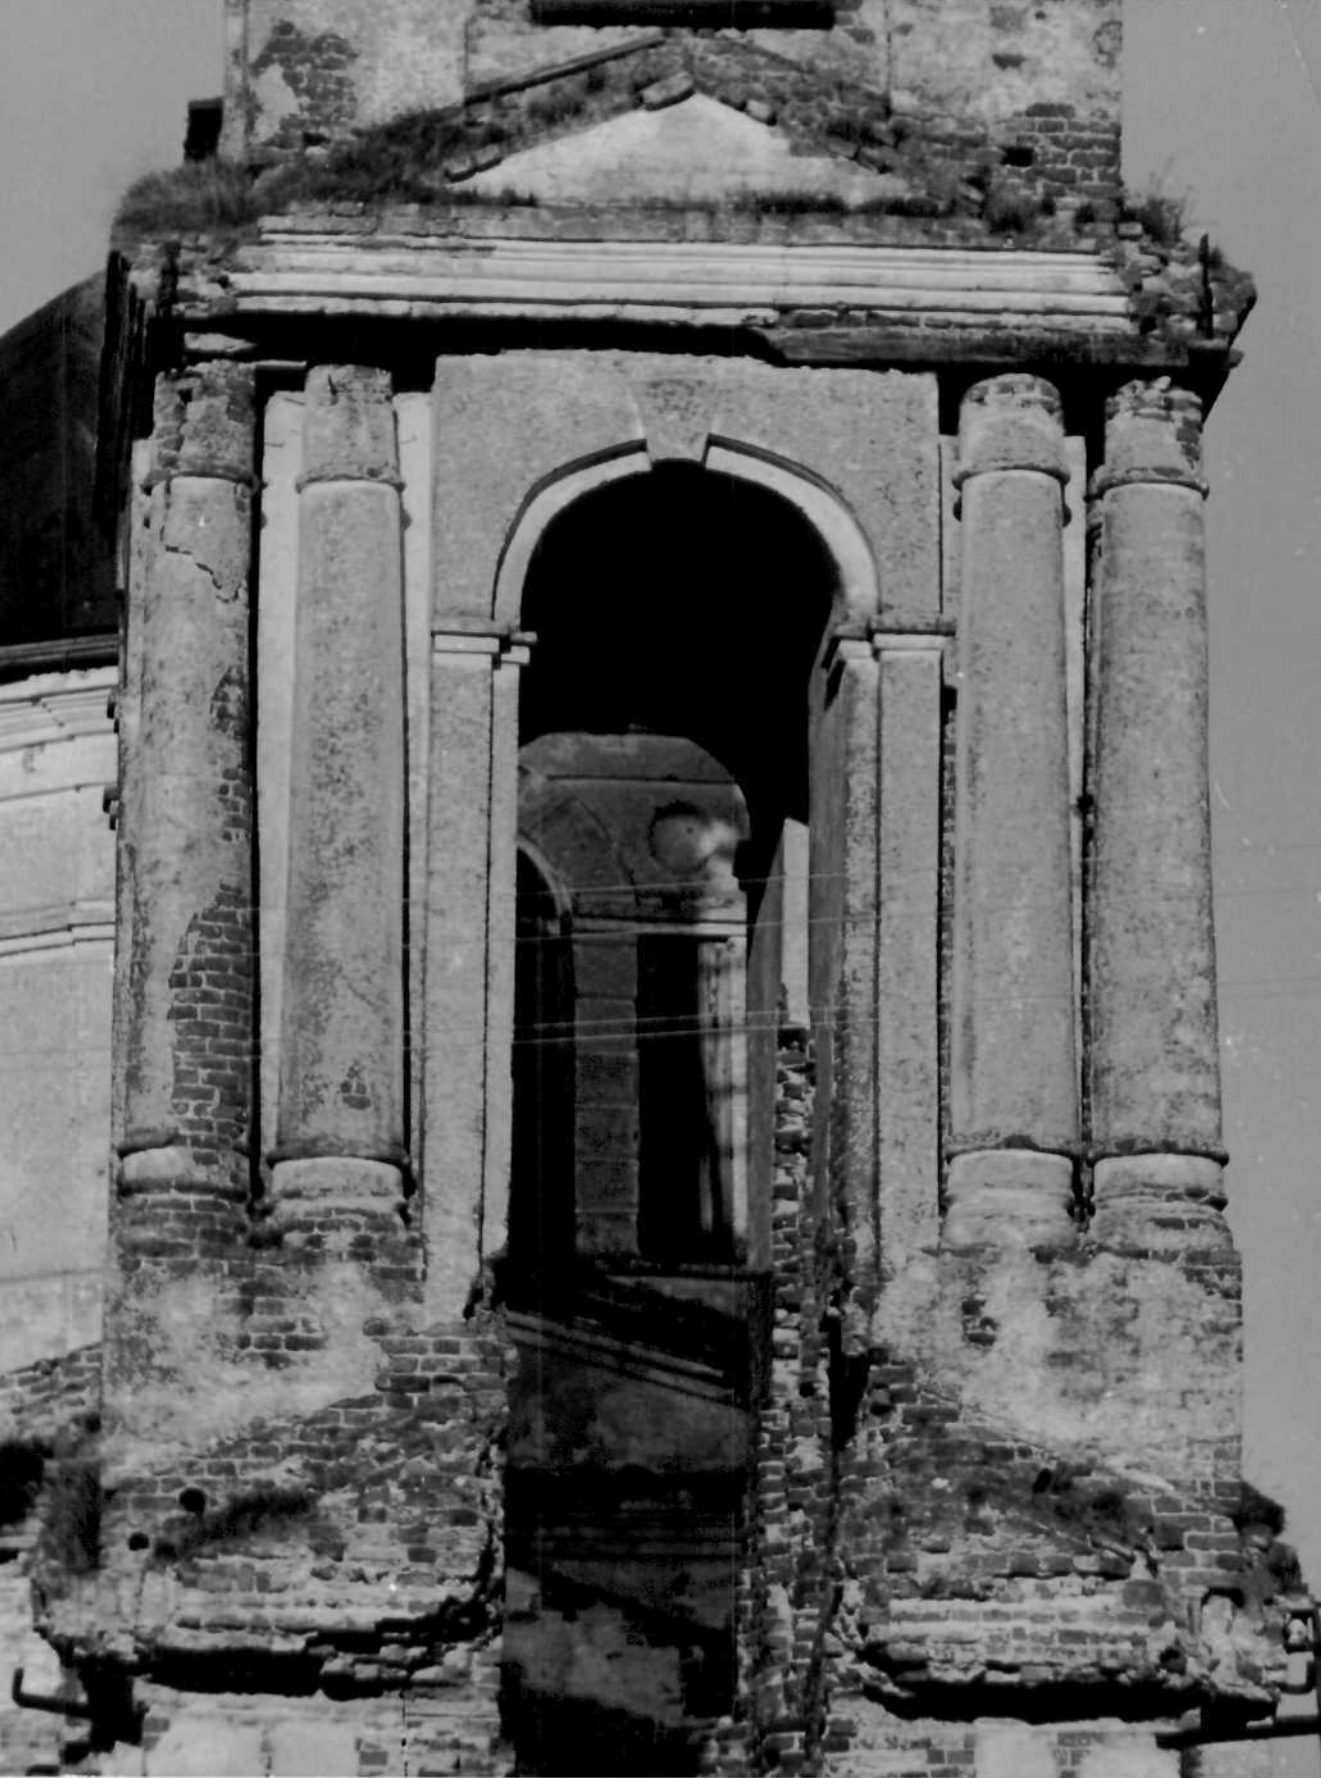
Второй ярус колончатый

Декор здания отличается плоскостным характером деталей и лаконичностью их применения. Боковые фасады четверика, завершенного фронтонами, оформлены четырехколонными портиками дорического ордера. Проемы ротонды трактованы как трехчастные "итальянские" окна, а яруса колокольни прорезаны арками, фланкированными трехчетвертными колоннами.

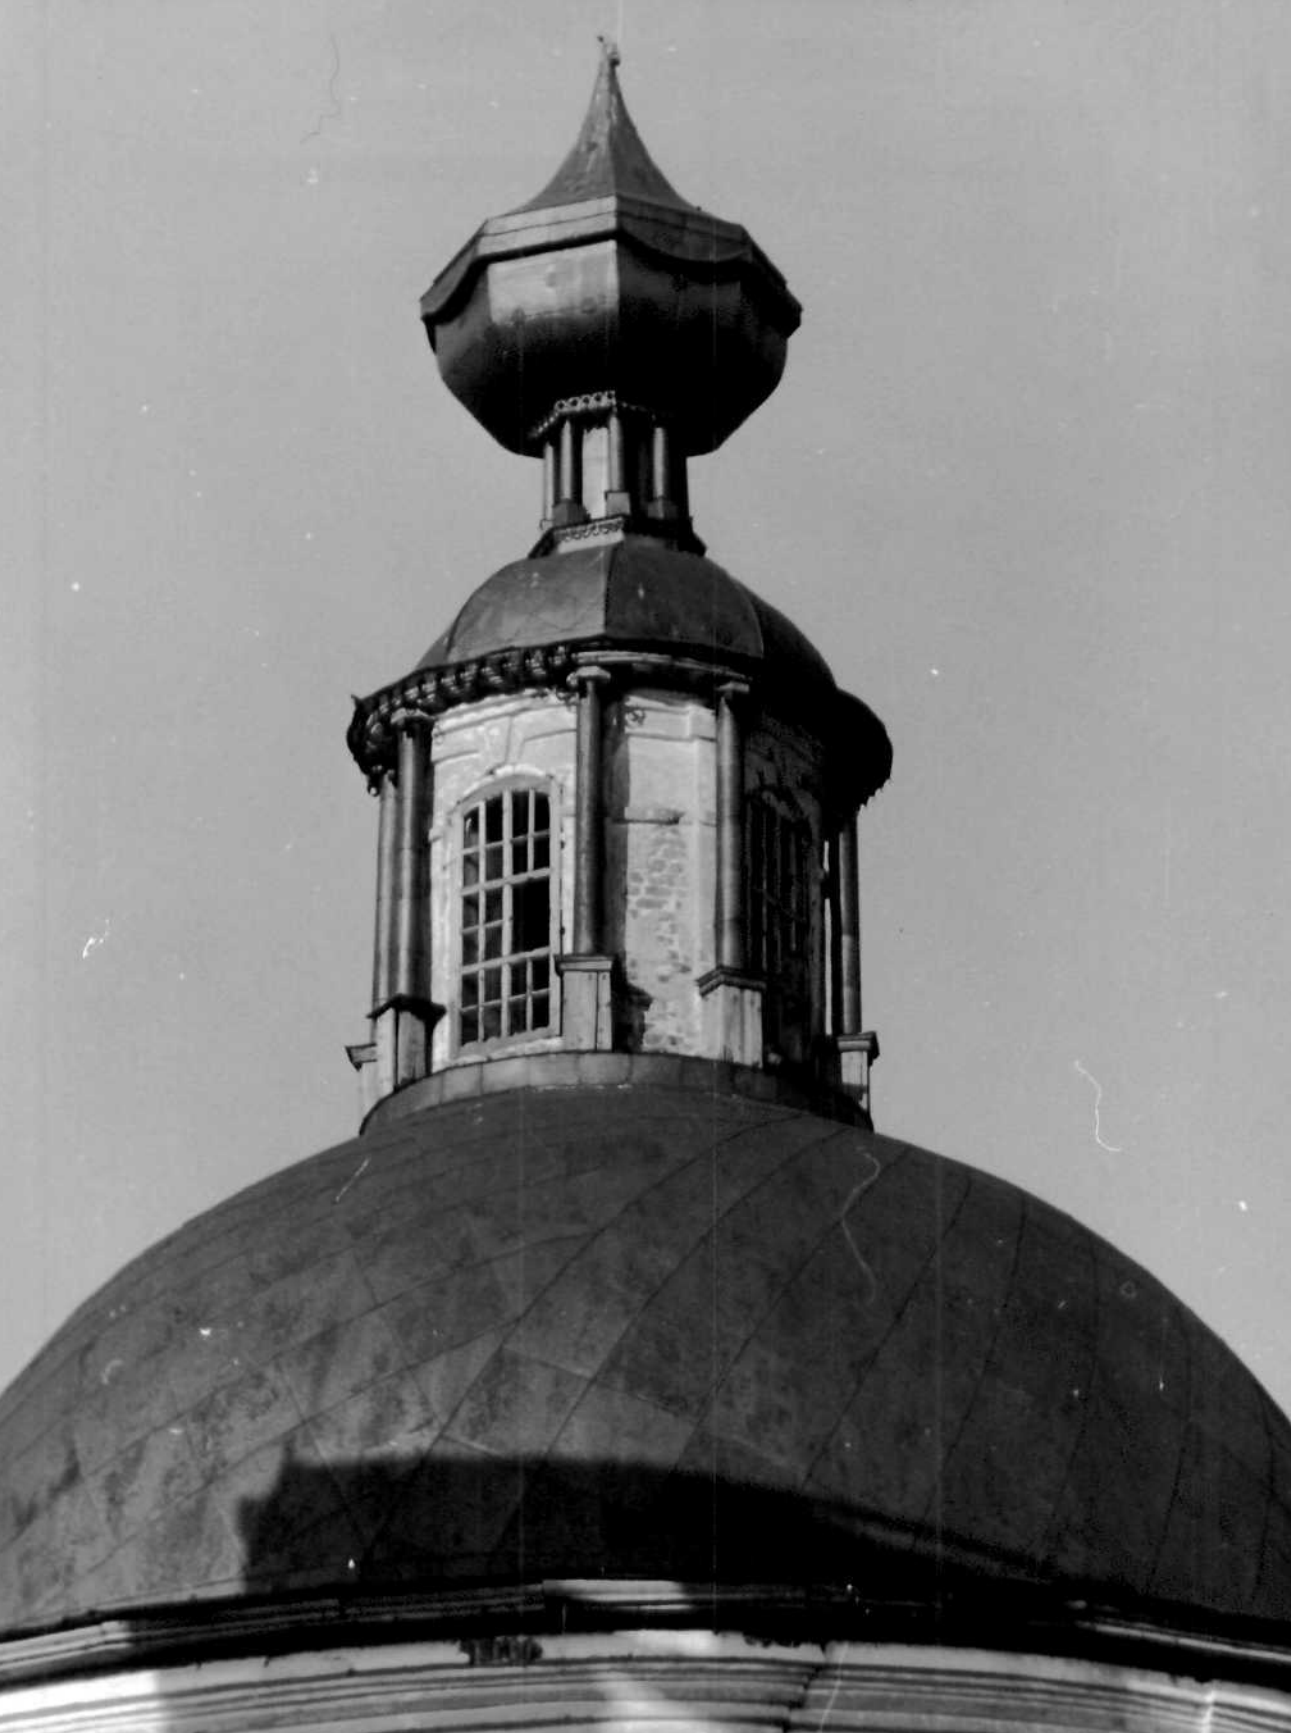
Иава храма

Окна храма закрыты кубчатыми решетками XIX века. Ротонда, барабан и главы покрыты кровельным железом в косую шапку по обрешетке.
