ПАСПОРТ

I. НАИМЕНОВАНИЕ ПАМЯТНИКА Музей-заповедник "Кижь". Дом Бутина
из д.Пялозеро

д. Кижы. Музей-заповедник
Медвежьегорский район
Карельская АССР
дом Бутина
(сер. XIX в.)

УЧЕТНАЯ КАРТОЧКА

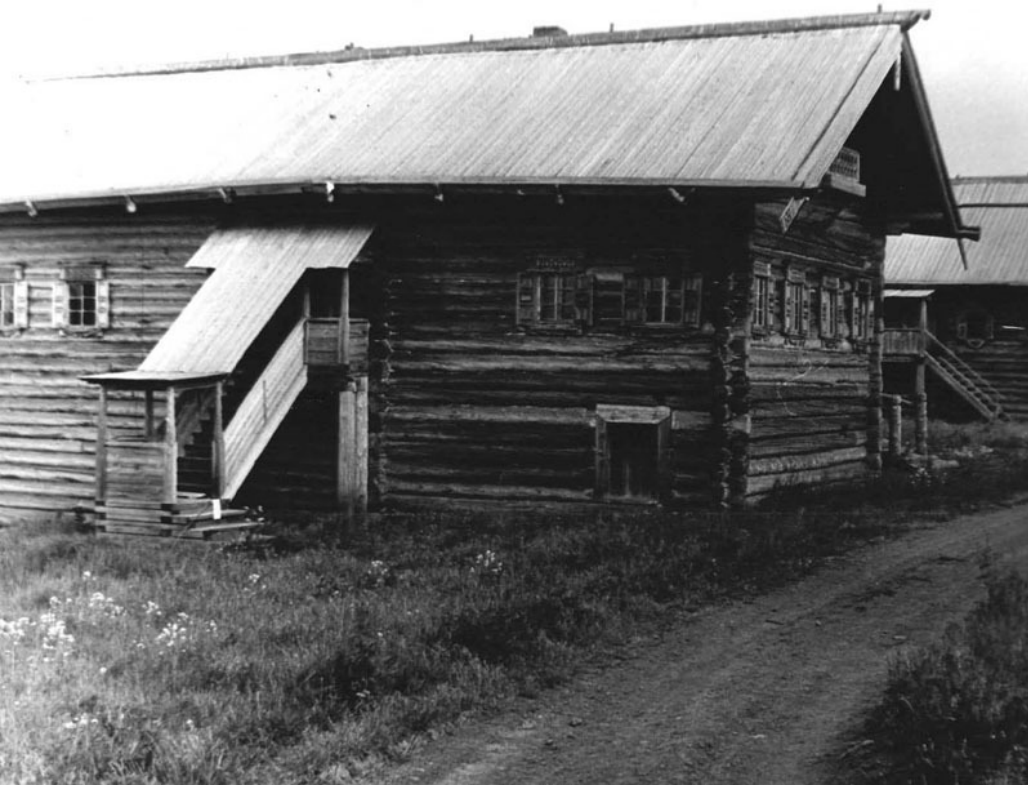
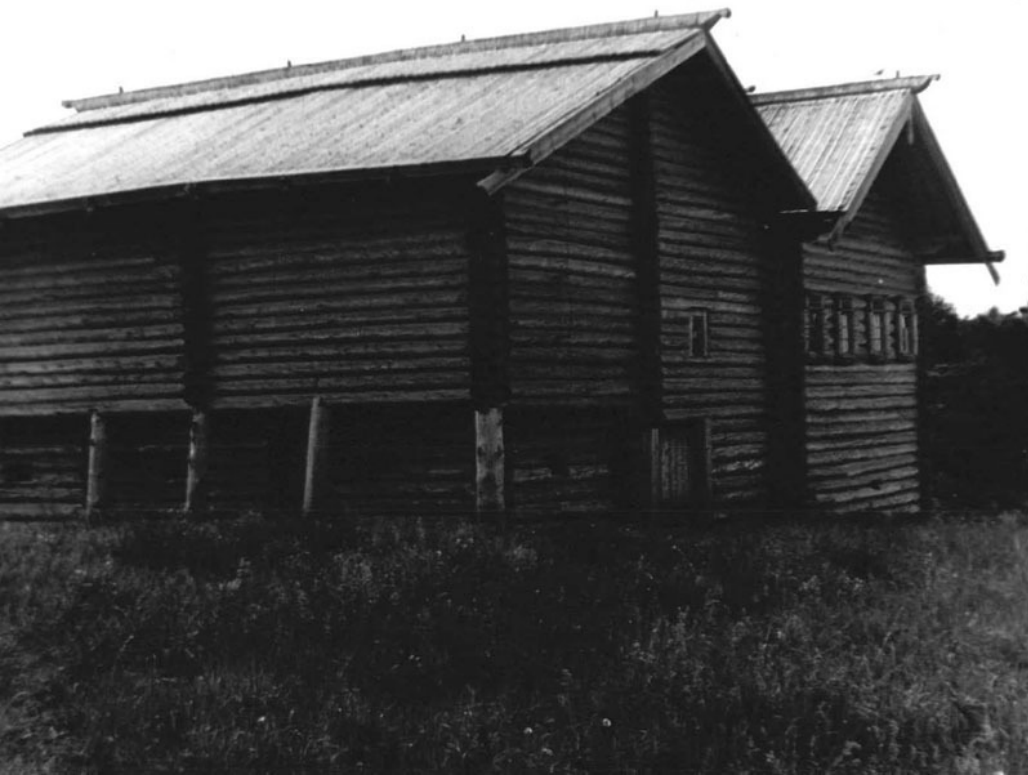
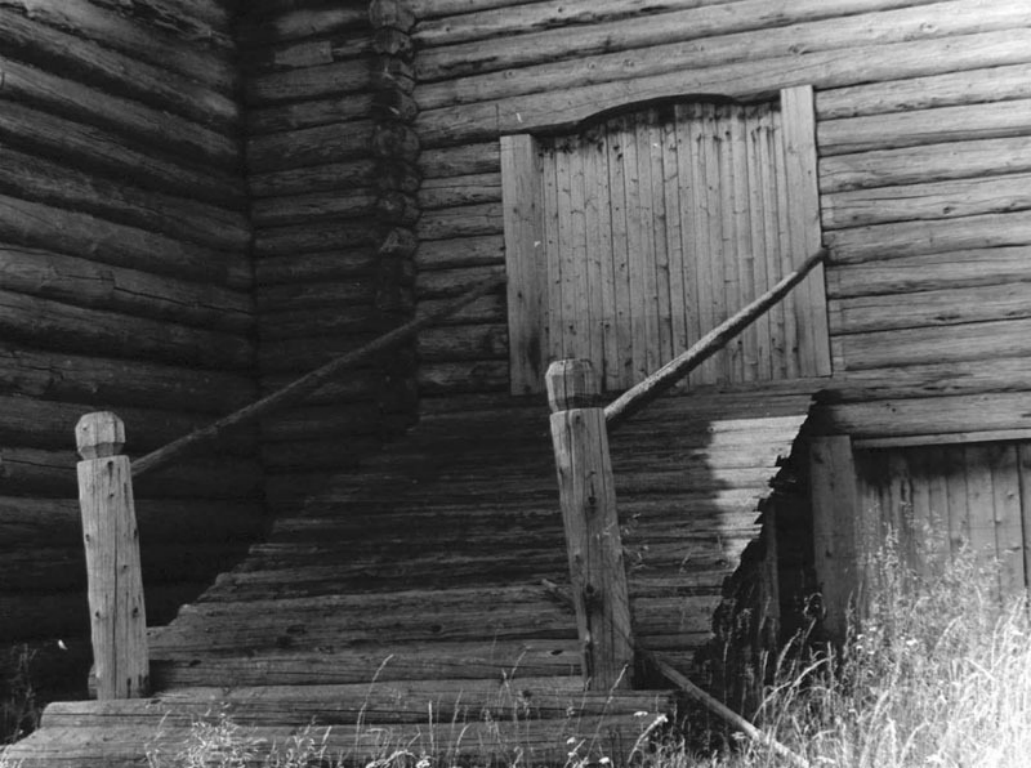
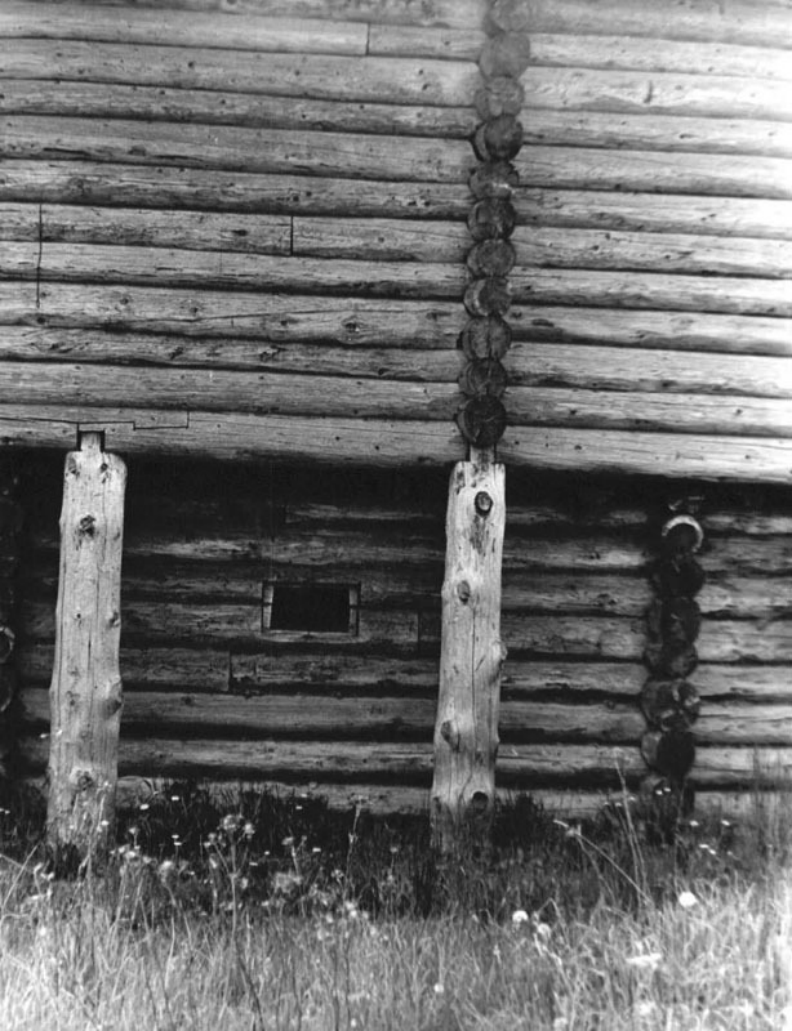
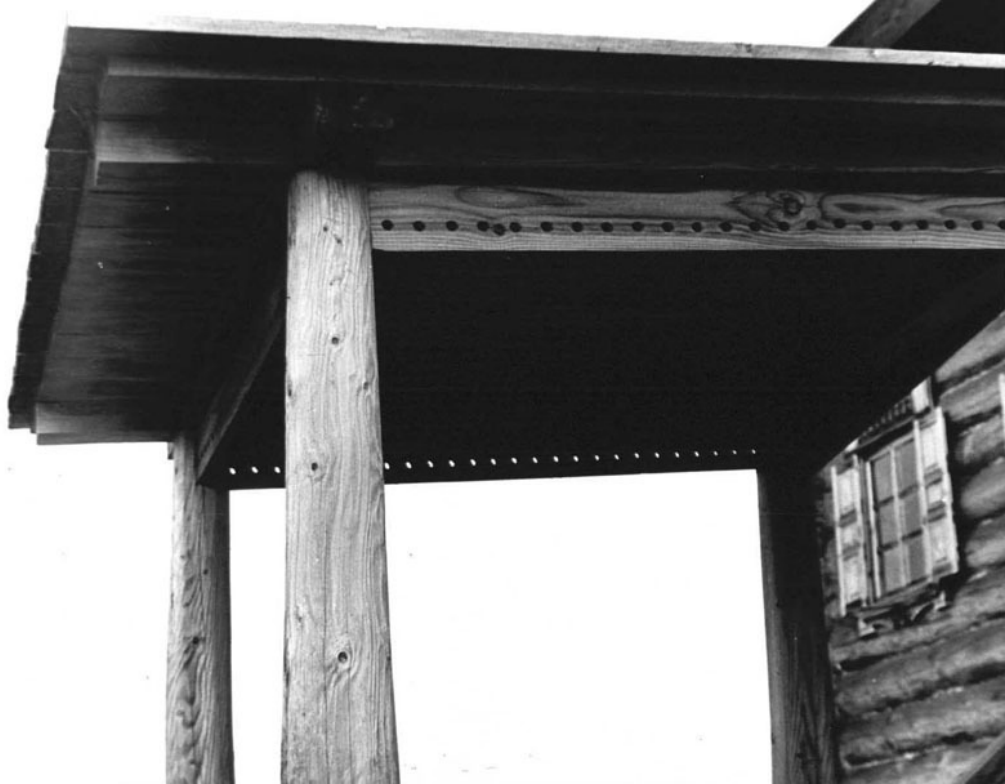
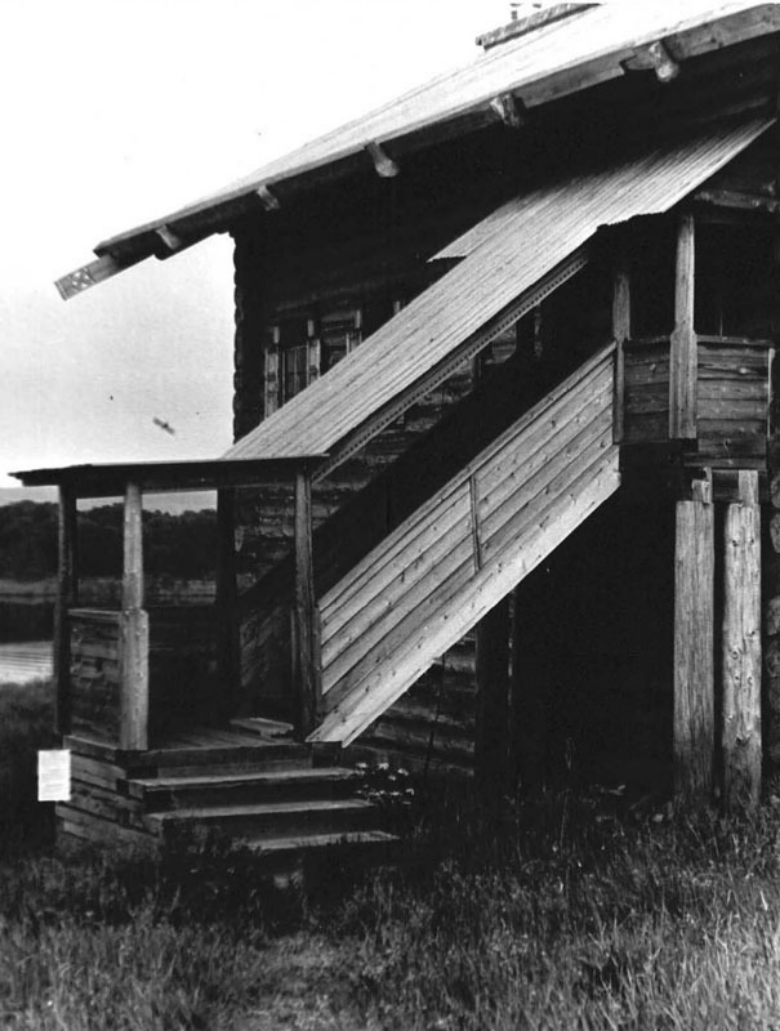
Вкладыш I

Ряд элементов фасадов имеет декоративное оформление. Торец шелома имеет геометрическую объемную порезку. Причелины по торцу кровли выполнены из единой доски с ярусной глухой порезкой по всему полю и сквозной, в виде кругов, вдоль их кромки. Концы причелин и полотенце украшены сквозной резьбой ("розетки") и глухими кружками. Балясины балкона - дощатые, в виде сплошного ограждения с пропиленной резьбой.

Окна оформлены наличниками с развитым навершием, с верхней горизонтальной полочкой.

Основное поле верхней части наличника заполнено накладной резной деталью - круги с дополнительными дугообразными элементами. По бокам оконных проемов - декоративные ставни. По низу окон - резная доска.

Стены дома рублены "в обло" с двойной припазовкой торцов.

Основные габариты в плане 16,0 x 20,0 м.

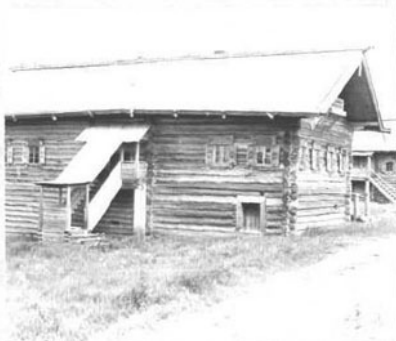
Фото или схематический план

Включен в экспозицию сектора "Пудожская деревня". Перевезен из д.Пялозеро Пудожского р-на. Дом-комплекс с параллельной связью жилой и хозяйственной частей. Имеет вид двух параллелипипедов, поставленных рядом и перекрытых самостоятельными двускатными безгвоздевыми крышами с одним общим желобом-потоком. Жилая часть-одноэтажная на высоком подклете, трехчастная, состоит из двух изб, соединенных сенями. Крыльцо-со стороны бокового фасада, высокое, на столбах, односкатное с навесом. В избах-печи-устьем на торцевую стену. Хозчасть - двухэтажная со въездом на 2-й этаж. Декор-наличники, причелины, балкон с резным баясником.

Габариты: 16,0 x 20,0 м
