ПАМЯТНИКИ ИСТОРИИ И КУЛЬТУРЫ СССР

ПАСПОРТ

I. НАИМЕНОВАНИЕ ПАМЯТНИКА Николо-Перервинский монастырь. Приют для глухонемых

IV. АДРЕС (местонахождение) ПАМЯТНИКА Москва, Люблинский р-н, ул.Шоссейная, 72
(АССР, край, область, район, автономная обл.)

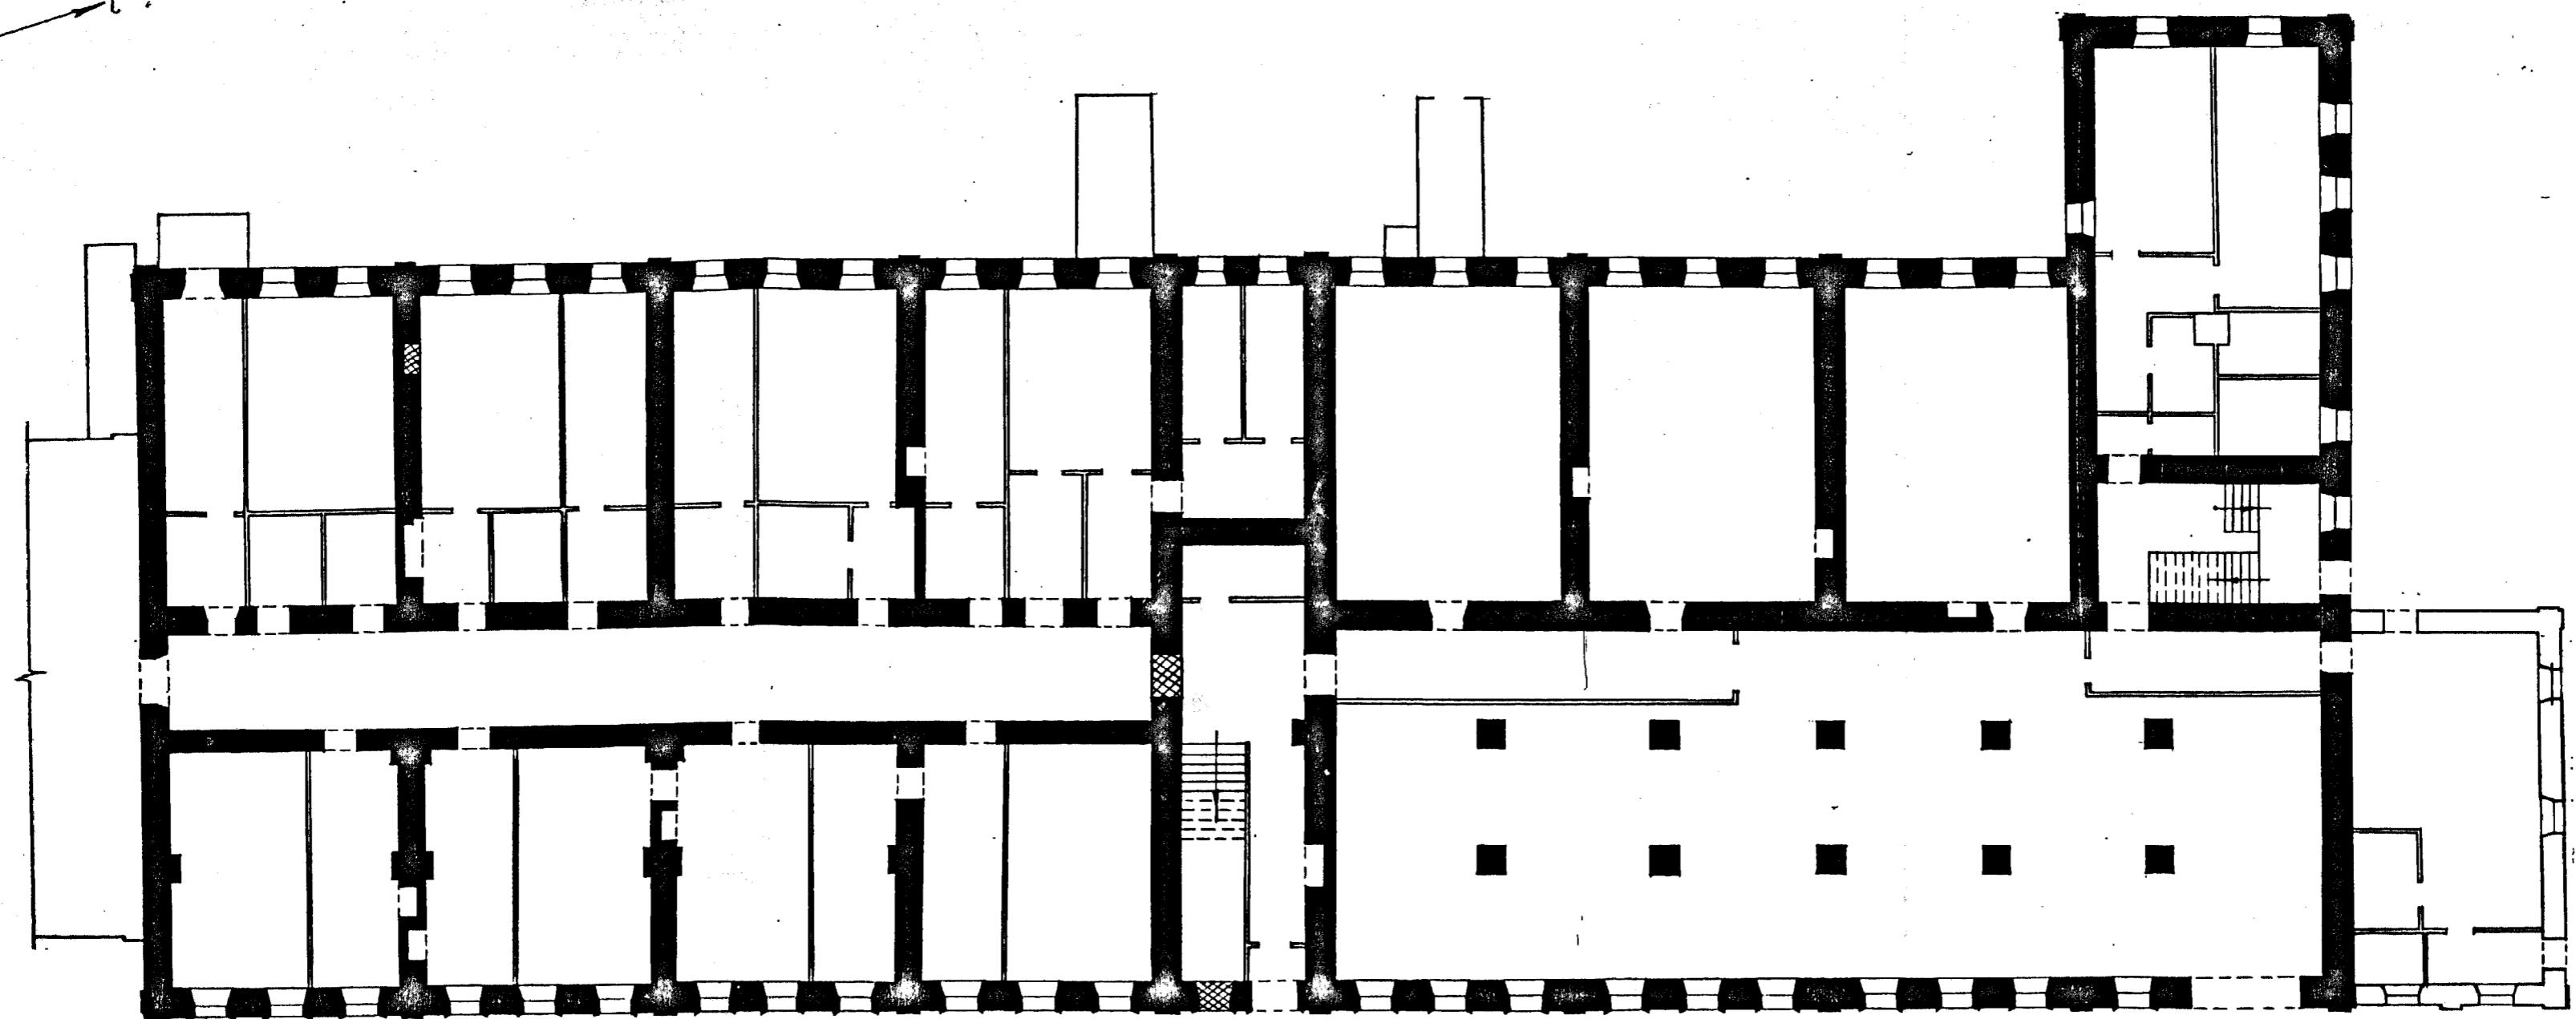
г. МОСКВА, ЛЮБЛЯНСКИЙ Р-Н
УЛ. ШОССЕЙНАЯ, 82
НИКОЛО-ПЕРЕРВИНСКИЙ МОНАСТЫРЬ
ПРИЮТ ДЛЯ ГЛУХОНЕМЫХ, 1910 г.
ПЛАН 1^{го} ЭТАЖА

В центральный коридор на первом этаже выходят большие комнаты в
три окна, разделенные капитальными стенами. На втором этаже с запа-
да от коридора - та же планировка, а с восточной стороны капиталь-
ные стены лишь намечены, разгорожены же комнаты - тонкими стенами и,
судя по характеру охранившихся тянутых карнизов, так было перво-
начально. На третьем этаже - аналогичные тонкие перегородки в восточ-
ной части. В западной только одна сплошная капитальная стена и две
аркады (перемычки арок - плоские, арки заложены).

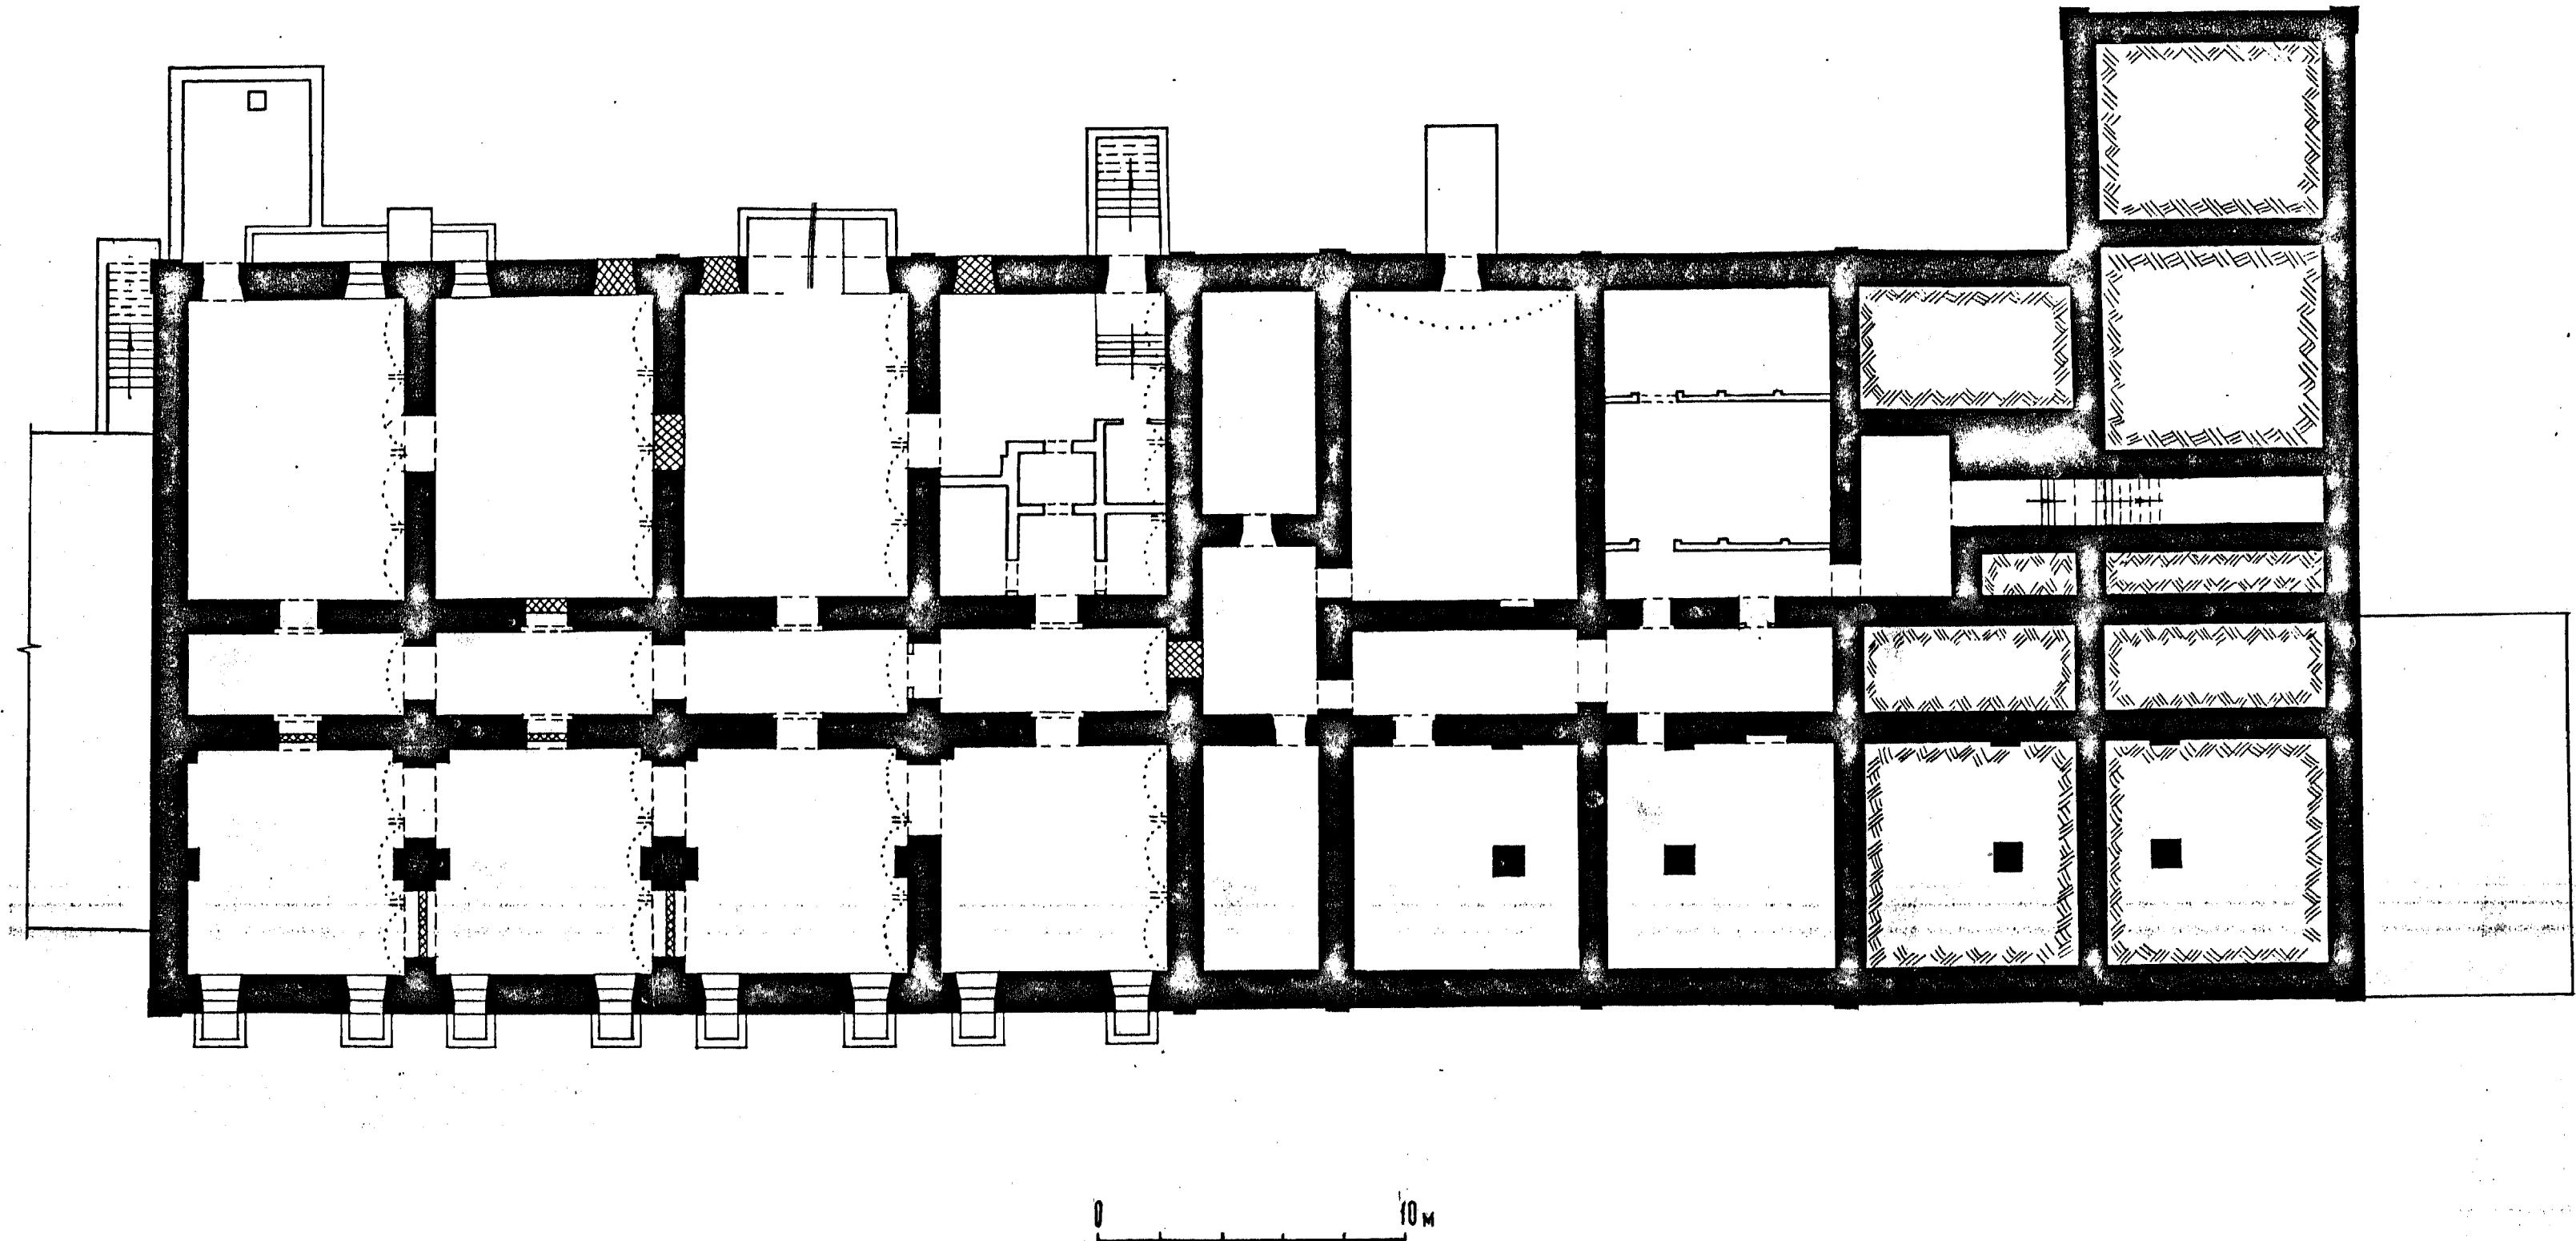
г. Москва, Люблинский р-н
ул. Шоссейная, 82
НИКОЛА-ПЕРЕВИНСКИЙ МОНАСТЫРЬ
Приют для глухонемых, 1910 гг.
ПЛАН ПОДВАЛА

Под южной и частично северной частями здания имеются освещенные
подвалы, перекрытые сводами Монье. Планировка подвального этажа
повторяет планировку первого этажа. Вход в подвал расположены со
стороны двора. У окон подвала сделаны приямки.

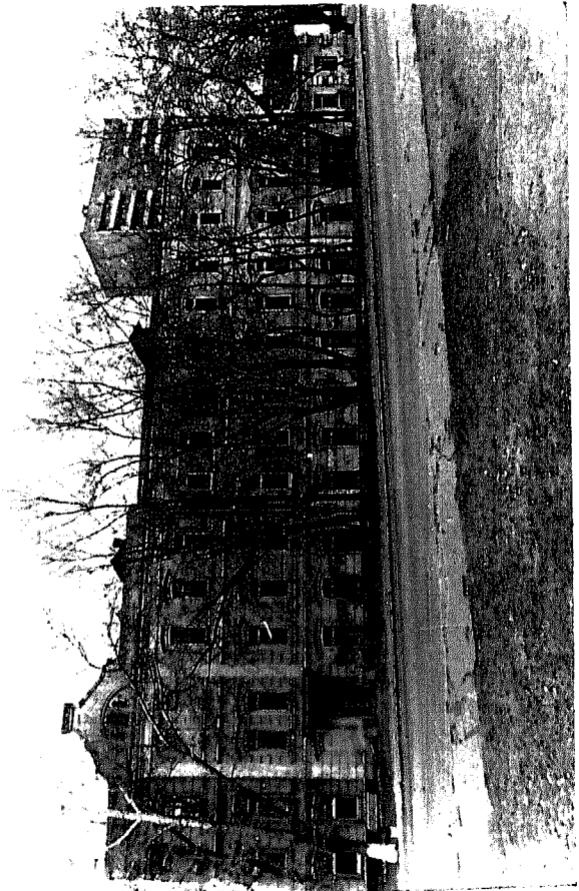
Фото или схематический план

Трех этажное с подвалом кирпичное оштукатуренное здание приюта для глухонемых при Николо-Перервинском м-ре построено в 1910-х гг. Примыкает к зданию гостиницы. Протяженное, Г-образное здание, вытянувшееся вдоль улицы, имеет небольшое дворовое крыло. Штукатурная декорация эклектична. В центре симметричного главного фасада пилонами выделены сени, над которыми возвышается щипец.

Планировка этажей одинакова, центральные сени делят здание пополам; вторые северные сени отсекают западное крыло. Первоначальные лестницы в сенях сохранили ограждение с деревянными панелями. Коридорная система с капитальными и тонкими стенами сочетается с большими залами и холлами, перекрытия которых поддерживают многочисленные столбы.
