ПАМЯТНИКИ ИСТОРИИ И КУЛЬТУРЫ СССР
(недвижимые)

П А С П О Р Т

I. НАИМЕНОВАНИЕ ПАМЯТНИКА Никола-Перервинский монастырь. Северные (водяные)

ворота с церковью Толгской Богоматери.

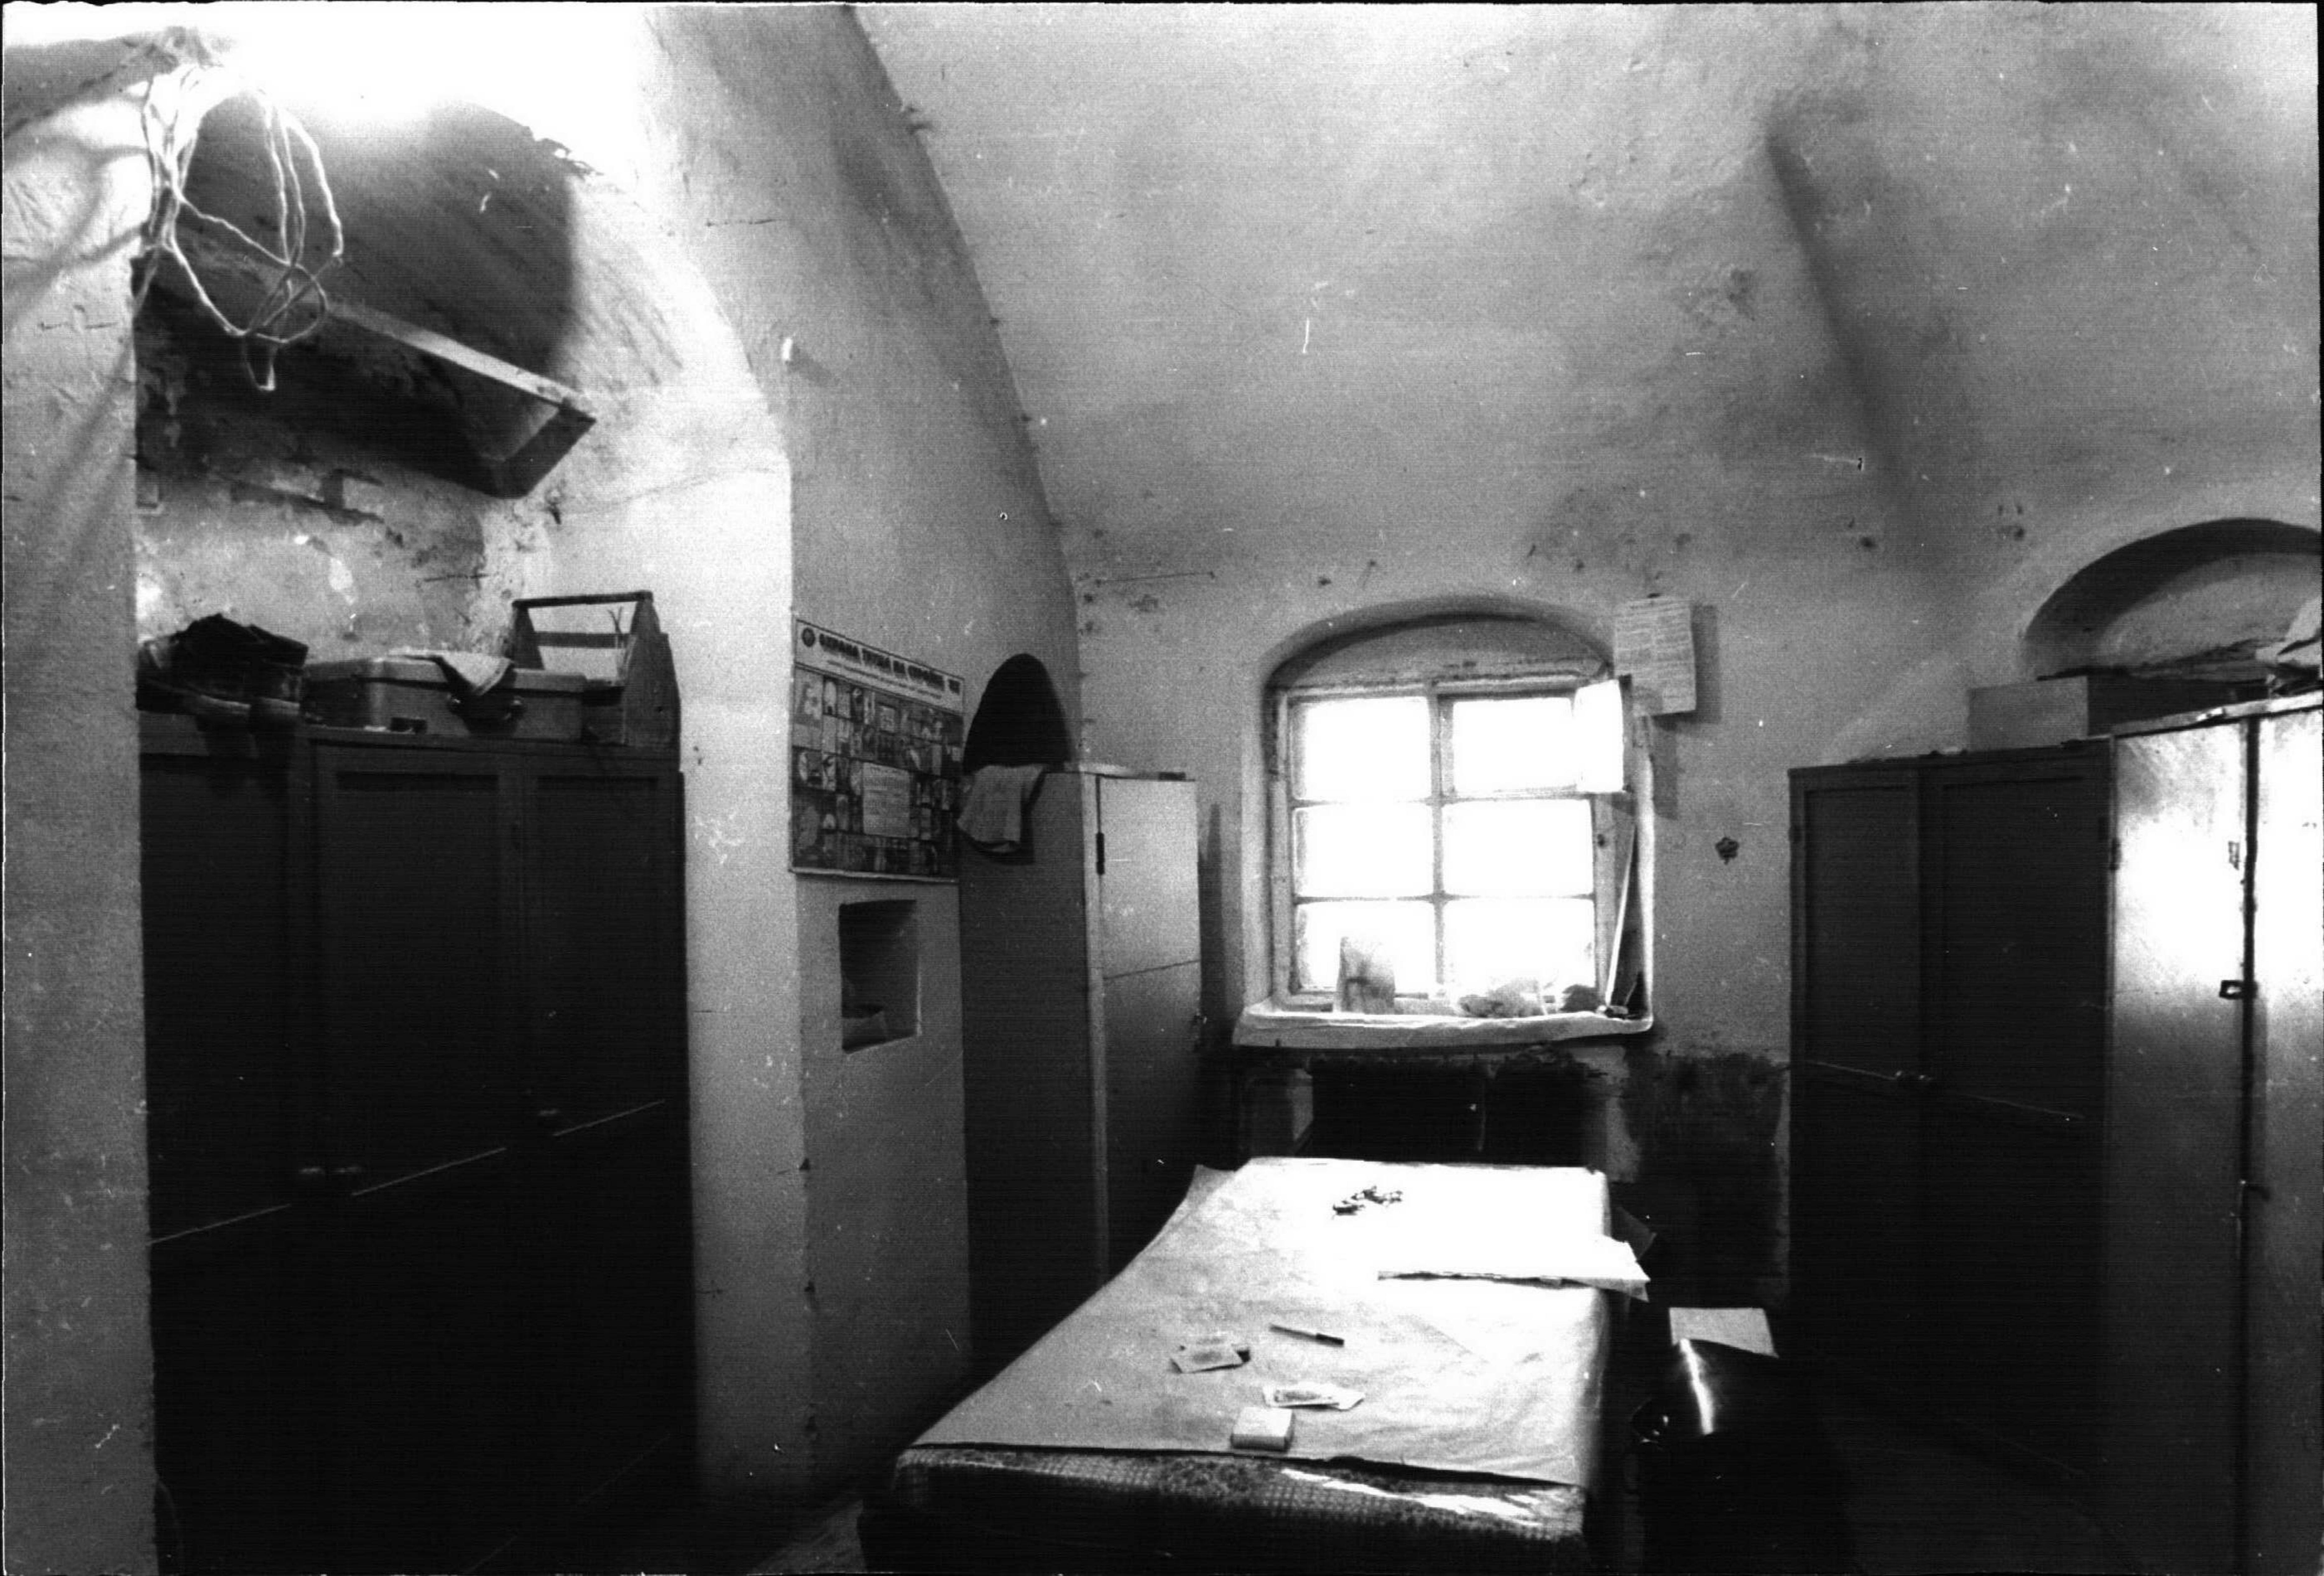
г. Москва, Люблинский р-н
ул. Шоссейная, 82
Никола-Перервинский монастырь
Северные /водяные/ ворота с церковью Толгской Богоматери, кон. XVII в.; 1733 г.
План церкви

Надвратный храм обладает трехчастной объемно-плановой структурой. По продольной оси соединены основной объем, пятигранный алтарь и прямоугольный западный притвор. Высокий двусветный четверик основного объема до разрушения завершался восьмигранным глухим барабаном, возвышавшимся над высоко поднятой четырехскатной крышей. Барабан был увенчан двухъярусной главой с крестом. В настоящее время четверик покрыт низкой скатной
