ПАСПОРТ

I. НАИМЕНОВАНИЕ ПАМЯТНИКА Ансамбль ц. Рождества Богородицы

1807 год

IV. АДРЕС (местонахождение) ПАМЯТНИКА Вологодская обл. Вытегорский р-н.

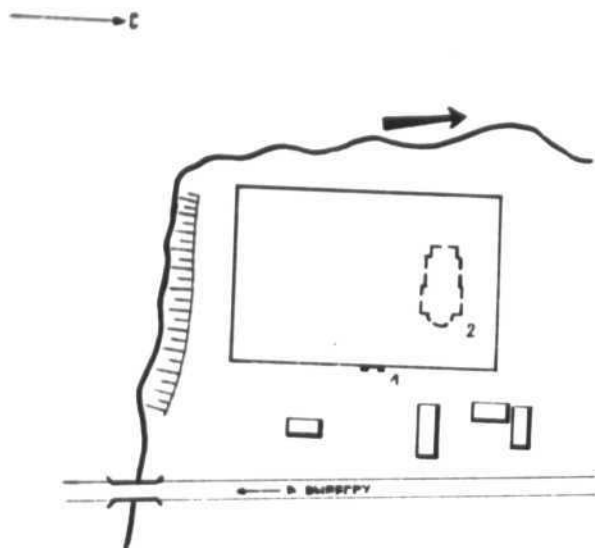
ВОЛОГОДСКАЯ ОБ. ВЪИТЕГОРСКИЙ Р-Н
АНСАМБЛЬ ПУЩЕВЕРСКОГО ПОТОЦИА 1807г.

- 1 Ворота усадьбы 1807г
- 2 Цв. Рождества Богородицы

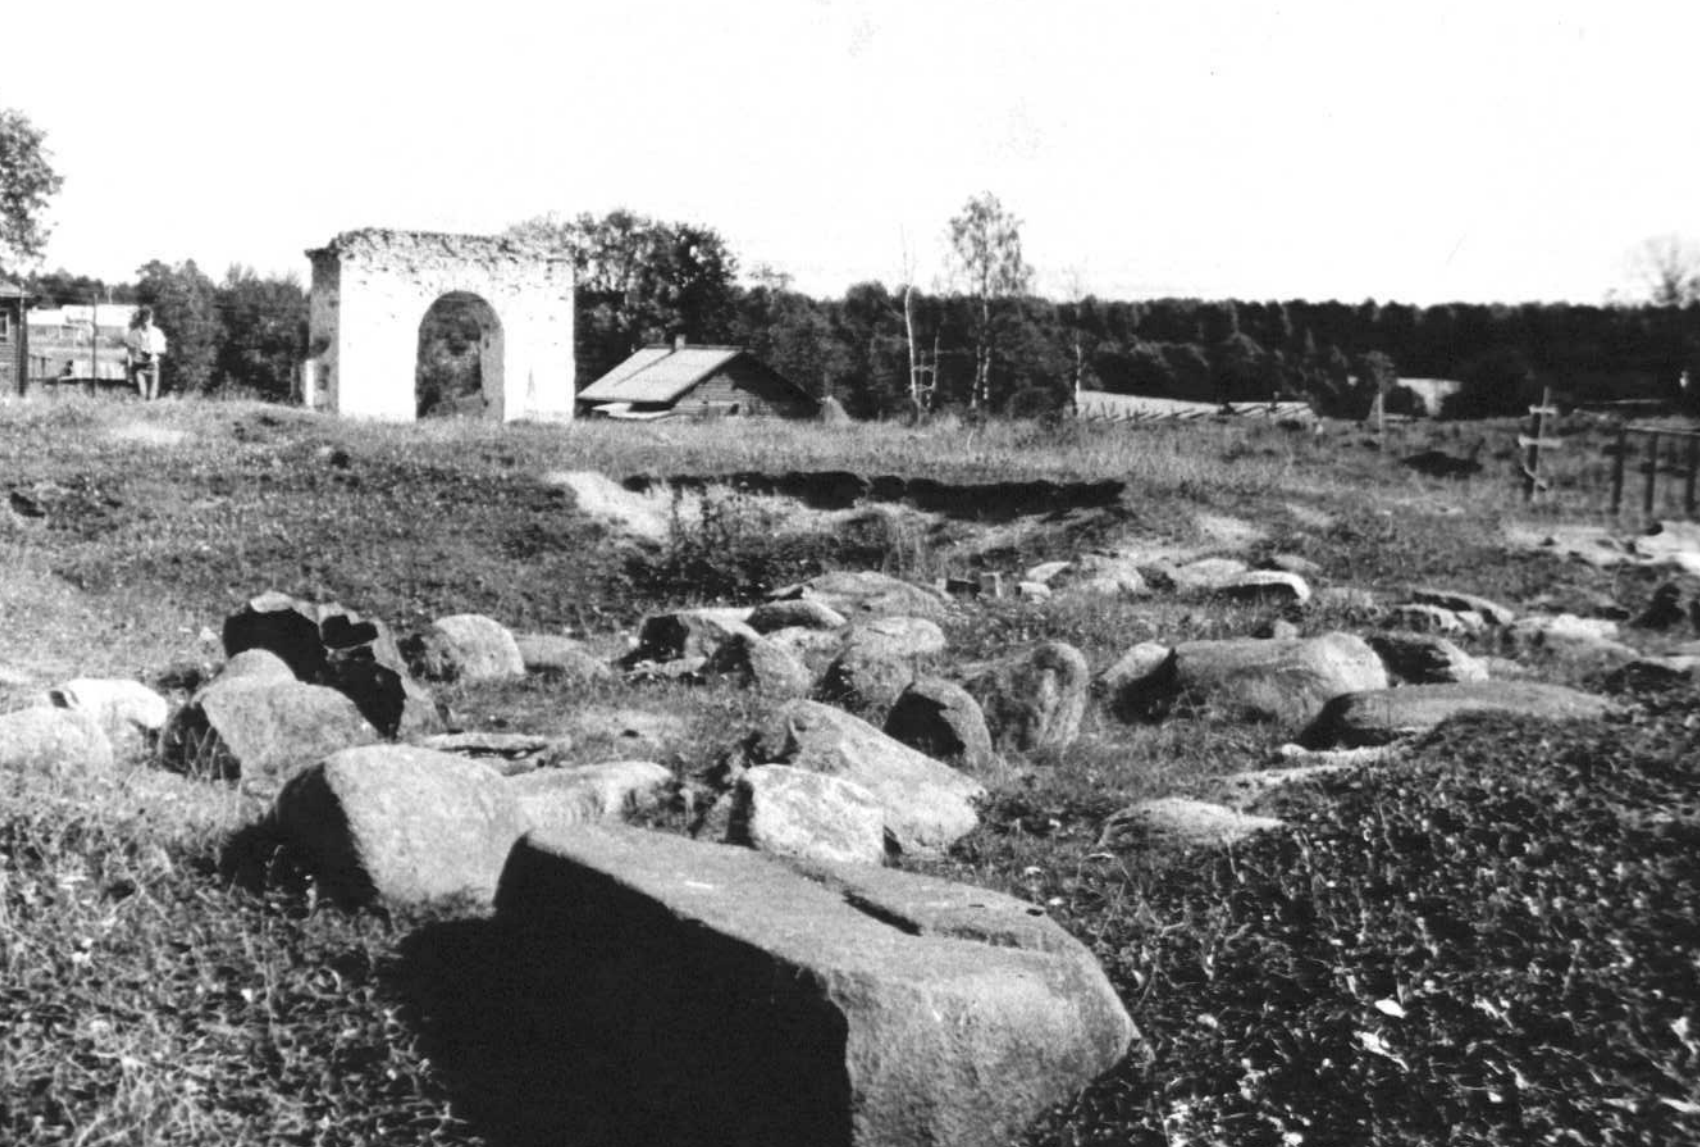
Вологодская обл. Вытегорский р-н. с. Тудозерский
Погост. Остатки церкви Рождества Богородицы. Вид
с запада. На заднем плане ворота церковной ограды.

Ансамбль Тудозерского Погоста состоял из каменной церкви Рождества Богородицы, обнесенной каменной оградой с воротами. В 30 годах церковь и ограда были разобраны на кирпич. В настоящее время сохранился фундамент церкви, выложенный из дикого камня, и восточные ворота ограды.

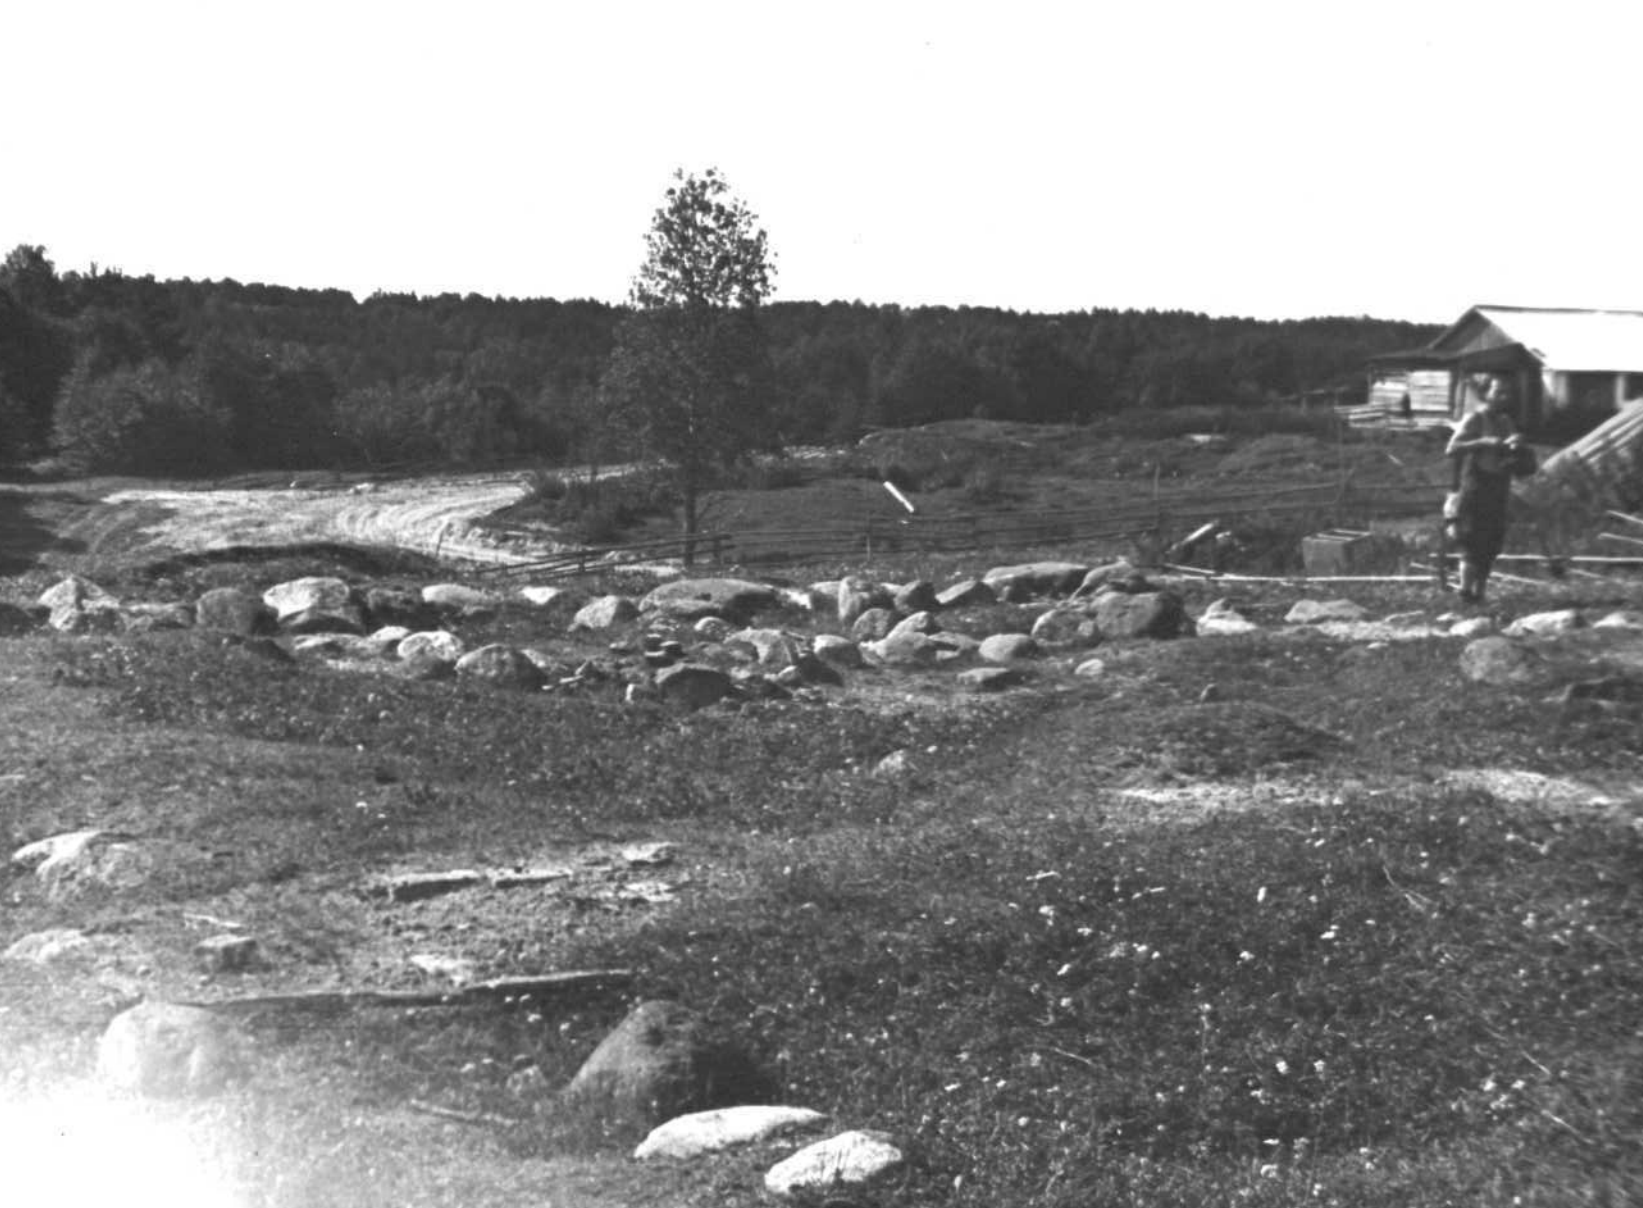
Вологодская о.бл. Вытегорский р-н, с. Тудозерский
Погост. Остатки церкви Рождества Богородицы. Влад.
с. лга.

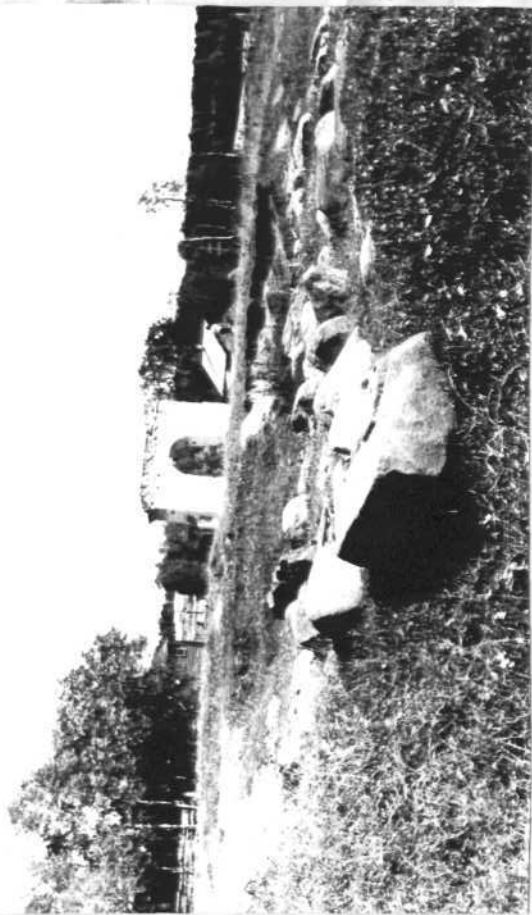
Фото или схематический план

Ансамбль Тудозерского Погоста состо-
ит из каменной церкви Рождества Богоро-
дицы, обнесенной каменной оградой с во-
ротами. Церковь была построена для Ту-
дозерского прихода в 1807 году.

В настоящее время полностью разру-
шены церковь и церковная ограда. Сохра-
нились только восточные ворота ограды.
