## П А С П О Р Т

I. НАИМЕНОВАНИЕ ПАМЯТНИКА Дом жилой.II. ТИПОЛОГИЧЕСКАЯ  
ПРИНАДЛЕЖНОСТЬ

1916 год.

улица Калинина, 29.

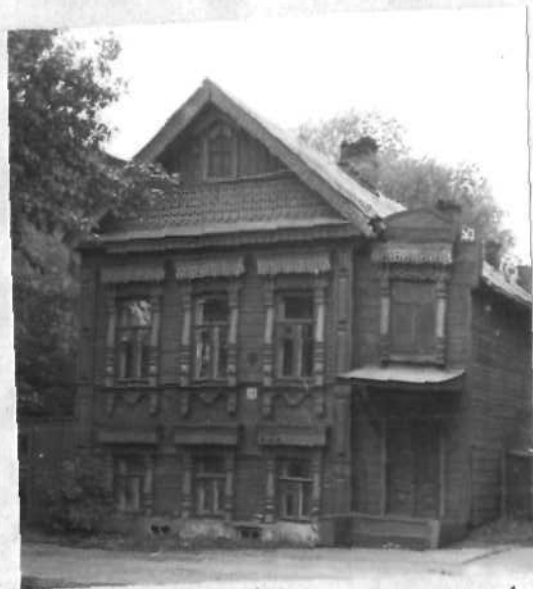
Фото или схематический план

Двухэтажный с цокольным первым этажем, деревянный жилой дом расположен на красной линии ул. Калинина и обращен к ней главным торцовым, восточным фасадом. Здание сложено из бревен, перевязанных в "обло", поставлено на кирпичный цоколь и обшито снаружи тесом. Памятник представляет собой сильно вытянутый в глубь участка, прямоугольный в плане объем, покрытый двухскатной кровлей с фронтонами на торцовых фасадах. С северной стороны примыкает небольшой, вынесенный на красную линию ул. дощатый тамбур в котором установлена лестница, ведущая на второй этаж.

Уличный фасад получил развитое декоративное оформление выполненное в стилизованных формах народного зодчества с использованием крупной пропиленной и объемной резьбы.
