## П А С П О Р Т

Улице торгово-мореходное.

Архангельская обл., г. Архангельск.инв. № 109.

**Училище торгово-мореходное**

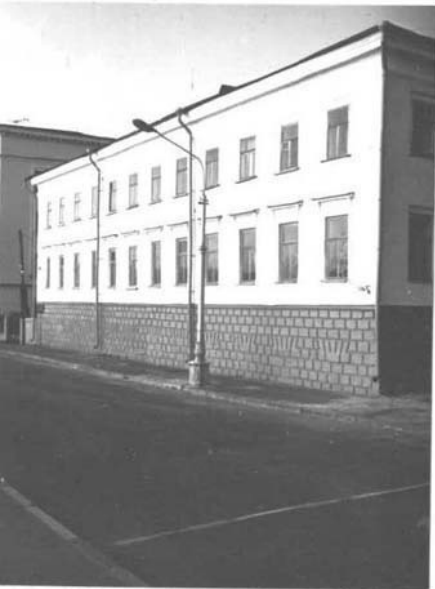
Фото или схематический план

Трёхэтажное кирпичное здание в стиле позднего классицизма стоит на набережной и обращено главным фасадом к Сев. Двине. Прямоугольный в плане дом имеет лапонию решённые фасады. Скромное декоративное убранство сосредоточено на главном фасаде. Внутренняя планировка этажей различная. В подвале расположено одноэтажное сводчатое помещение. В наземных этажах вдоль главного фасада проходит анфилада. В первом этаже перекрытия сводчатые.
