П А С П О Р Т

I. НАИМЕНОВАНИЕ ПАМЯТНИКА Комплекс Свято-Ильинского собора и колокольни.

УЧЕТНАЯ КАРТОЧКА (комплекс Свято-Пантелеймоновский)

УЧЕТНАЯ КАРТОЧКА

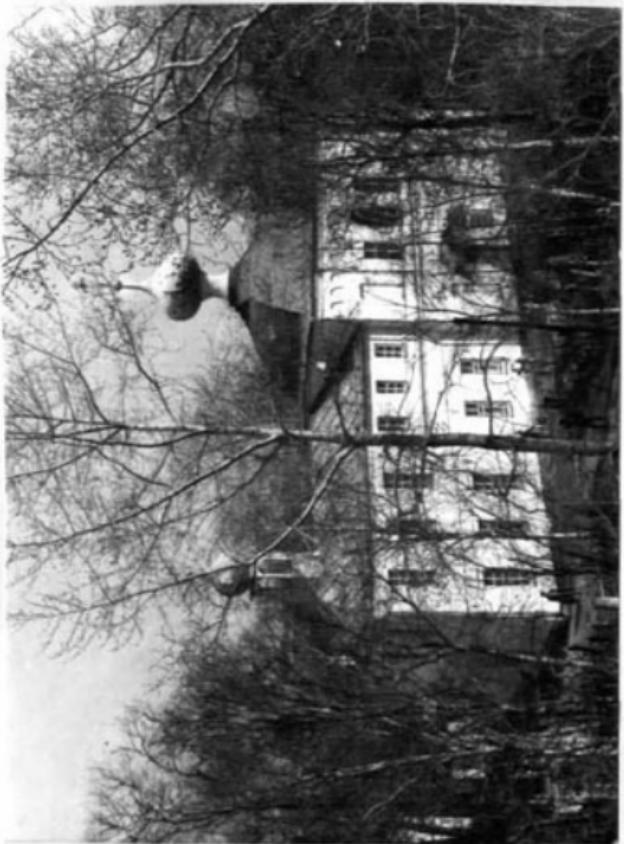
Находится среди кладбища. Основной объем здания Краткое описание — двухэтажный четверик, завершенный уплощенным куполом с луковичной главкой на соужающейся в центре шее. К нему с востока примыкает низкая граненая апсида; с запада — двухэтажный объем частично закрывающий северный фасад четверика. Этот объем покрыт двускатной крышей с вальмой на западе.

Кирпичные стены всех объемов покрыты известковой обмазкой. Декор первоначально-го объема выполнен в формах позднего классицизма. Прямоугольные проемы основного объема первого яруса сверху дополнены квадратными накладками. В средней части северного и южного фасадов второго яруса креповкой выделены три арочные окна. Межъярусный карниз объединяет четверик с апсидой и зап. пристройкой. Апсида завершена невысоким аттиковым ярусом, высота которого соответствует подоконной полке четверика.

Декор западного объема еще более скромен.

Основной четверик перекрыт сомкнутым сводом, а алтарь — граненой конхой.

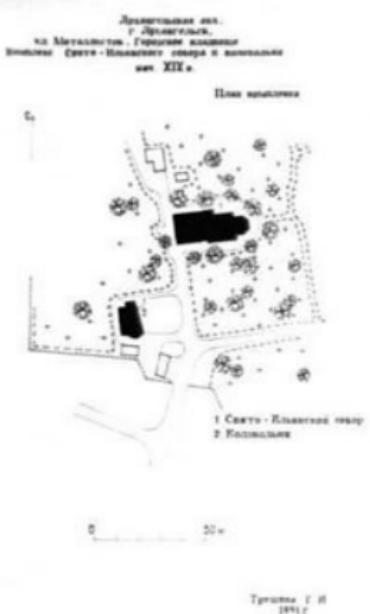
Комплекс находится в южной части города, на кладбище, рядом с главным входом. Он состоит из Чильинской церкви/см. паспорт а/ и колокольни с богочелойней с лева от входа /см. паспорт б/. Оба здания имеют круговые обходы. Композиционной доминантой является колокольня: ее трехъярусный облик выражен ярко, приподнятое к кладбищу. Перекость расположена к северу от нее. Внешний обелиск имеет едичная стилистика первоначальных объемов.
