П А С П О Р Т

I. НАИМЕНОВАНИЕ ПАМЯТНИКА Дом архитерейский.II. ТИПОЛОГИЧЕСКАЯ
ПРИНАДЛЕЖНОСТЬ

Конец XVIII в., 1901 год.IV. АДРЕС (местонахождение) ПАМЯТНИКА Архангельская обл., г. Архангельск,ул. Урицкого, 8.(СССР, край, область, район, сельсовет, с/пос. совхоз, колхоз, совхоз, совхоз, совхоз)
коммунальный округ, колхозный пункт, пункт совхоза)V. ХАРАКТЕР
СОВРЕМЕННОГО
ИСПОЛЬЗОВАНИЯ

Вкладыш № I к паспорту "Дом архиерейский. Архангельская обл,
г. Архангельск, ул. Урицкого, 8".

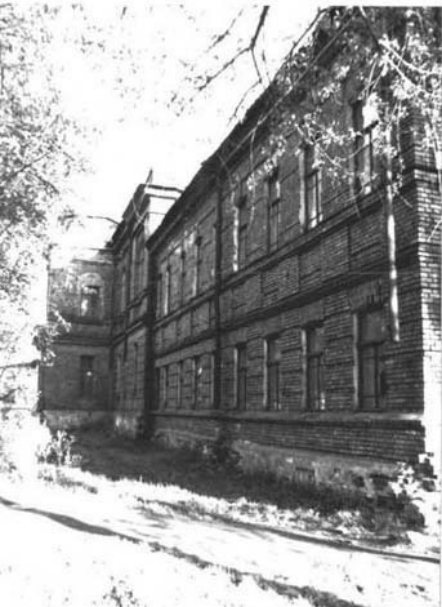
Фото или схематический план

Здание стоит отступив от красной линии улицы. Двухэтажное кирпичное с подвалом здание состоит из двух частей — первоначальной в стиле раннего классицизма и пристройки в стилистически нейтральных формах. Нарядный плоскостный декор украшает фасады первоначального ядра здания. Наружное убранство пристройки крайне лаконично. Внутренняя планировка этажей различная.

В подвале помещения перекрыты коробовыми и полулуктовыми сводами. В первом и втором этажах планировка — коридорного типа. Неплохо сохранилось убранство интерьеров: лестницы, печи, двери, карнизы.
