П А С П О Р Т

I. НАИМЕНОВАНИЕ ПАМЯТНИКА Никола-Перервинский монастырь. Настоятельский корпус.

к паспорту "Никола-Перервинский монастырь.

Настоятельский корпус."

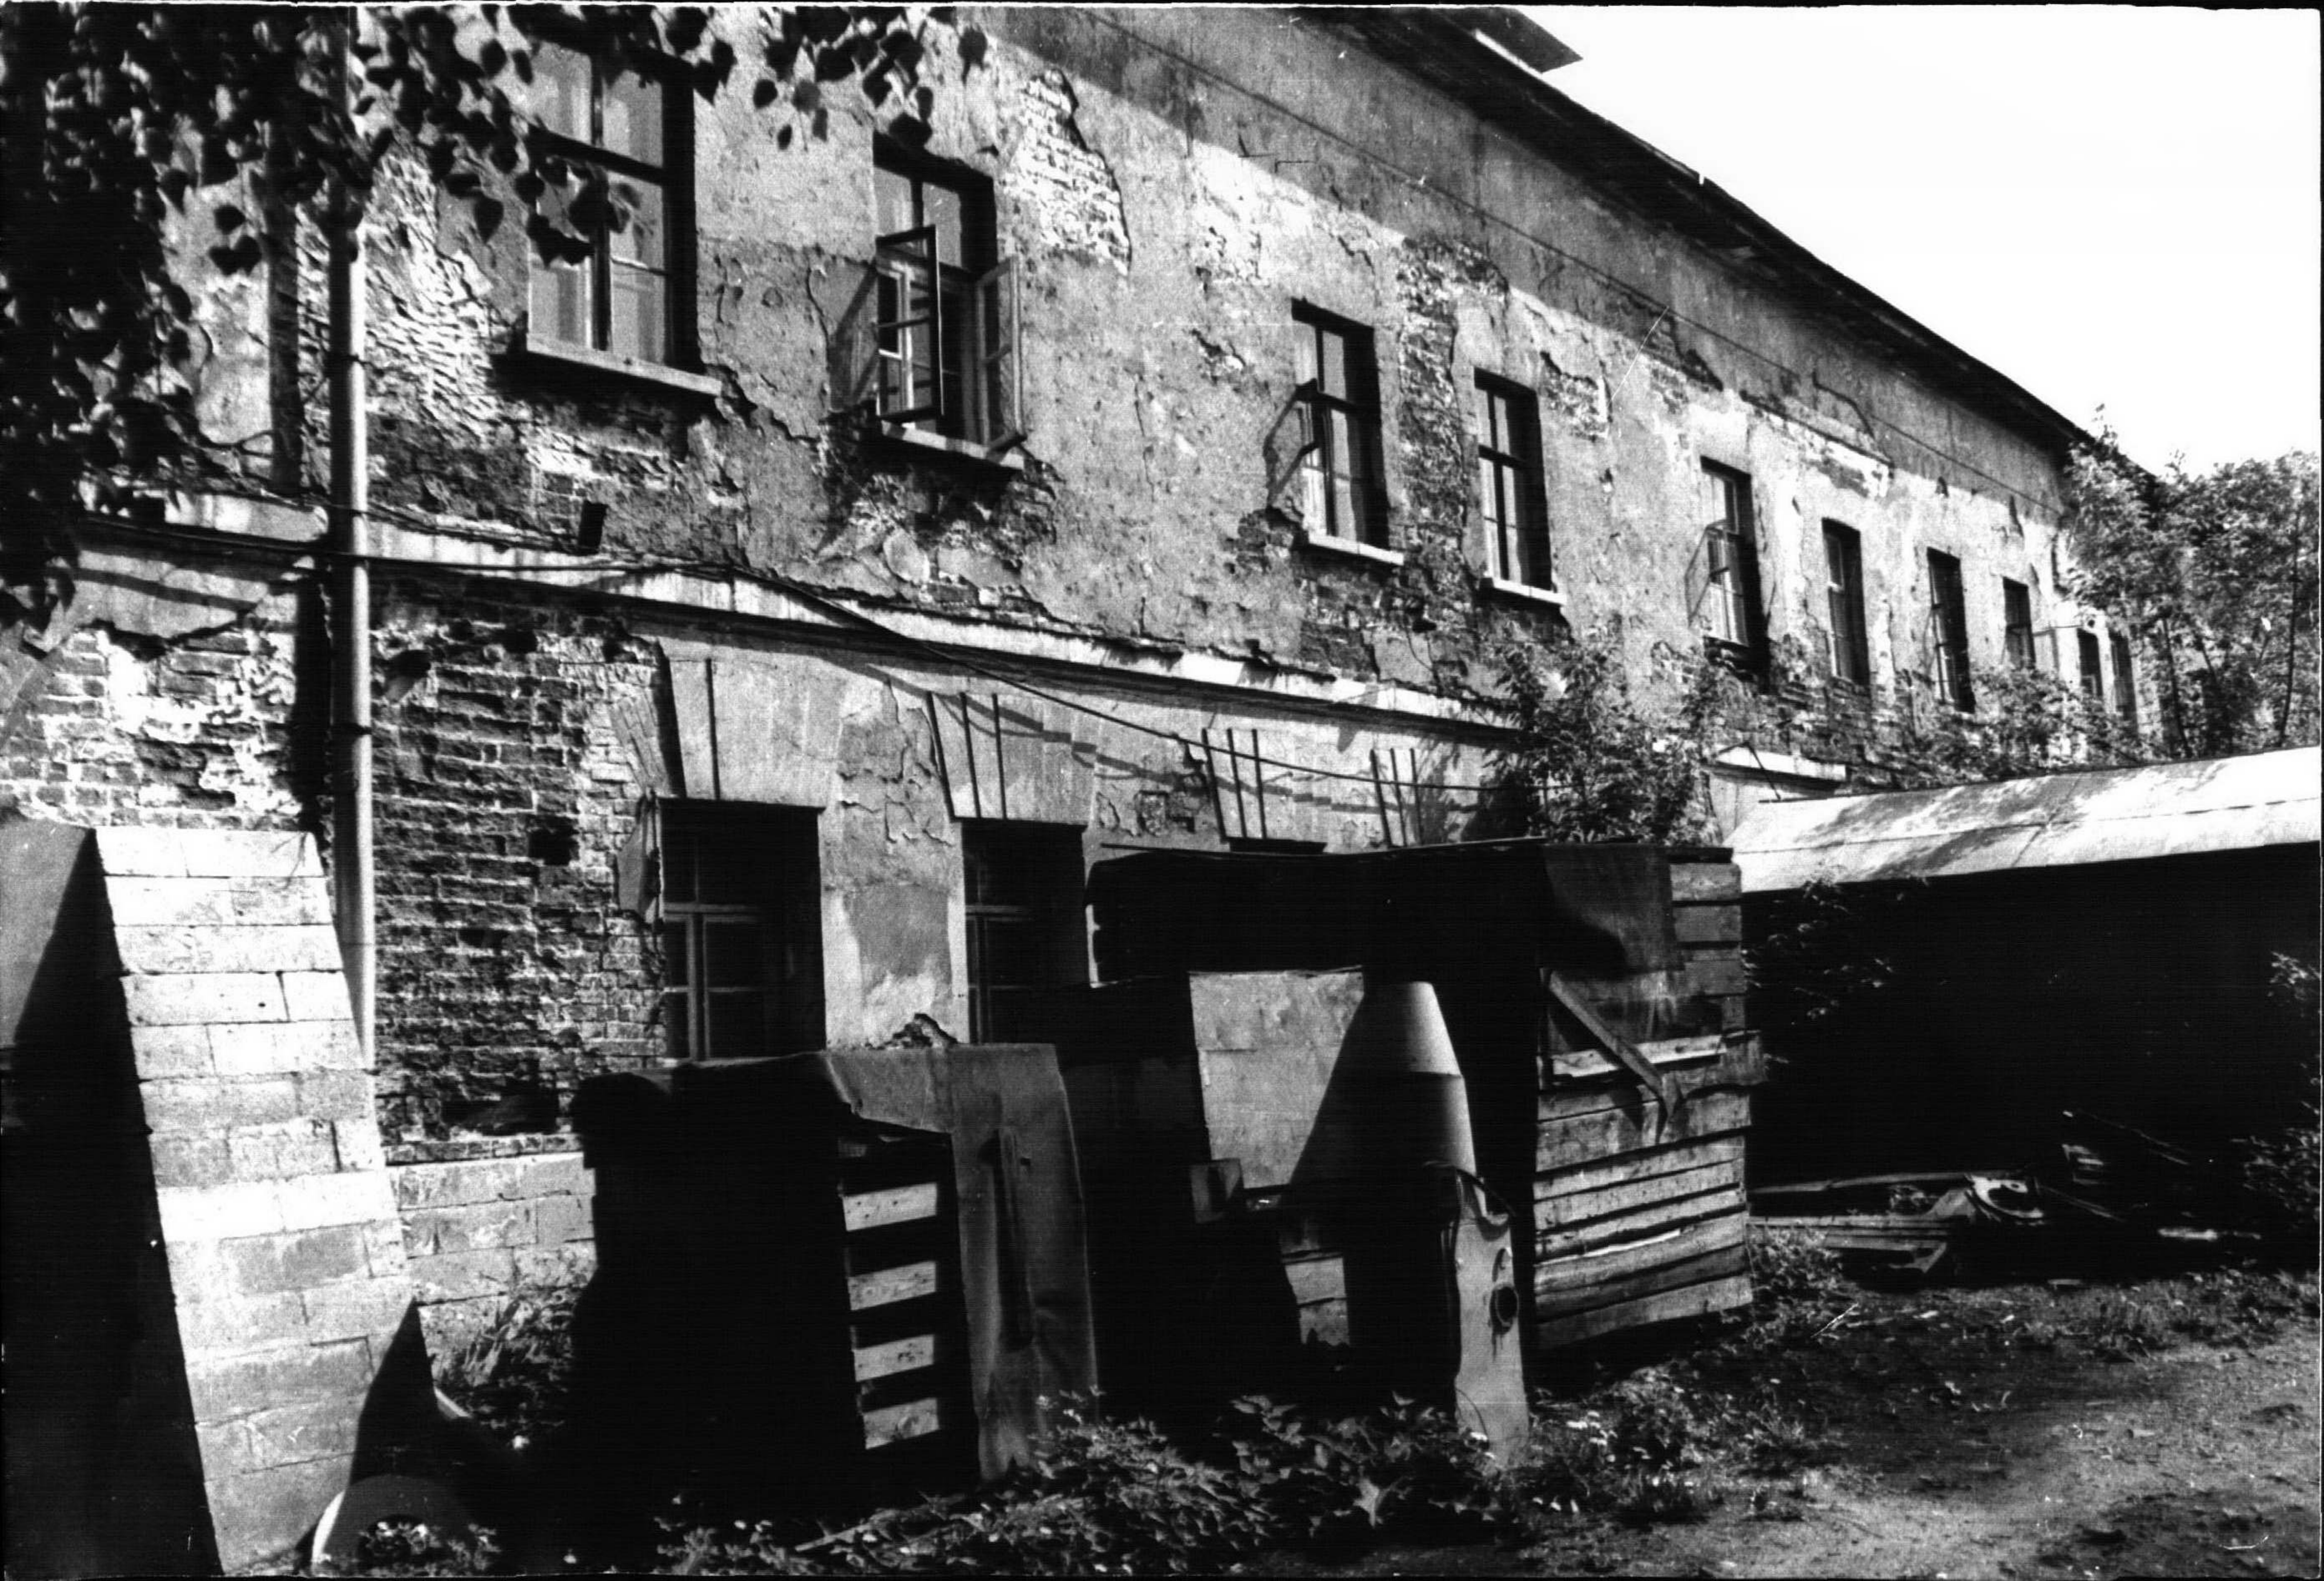
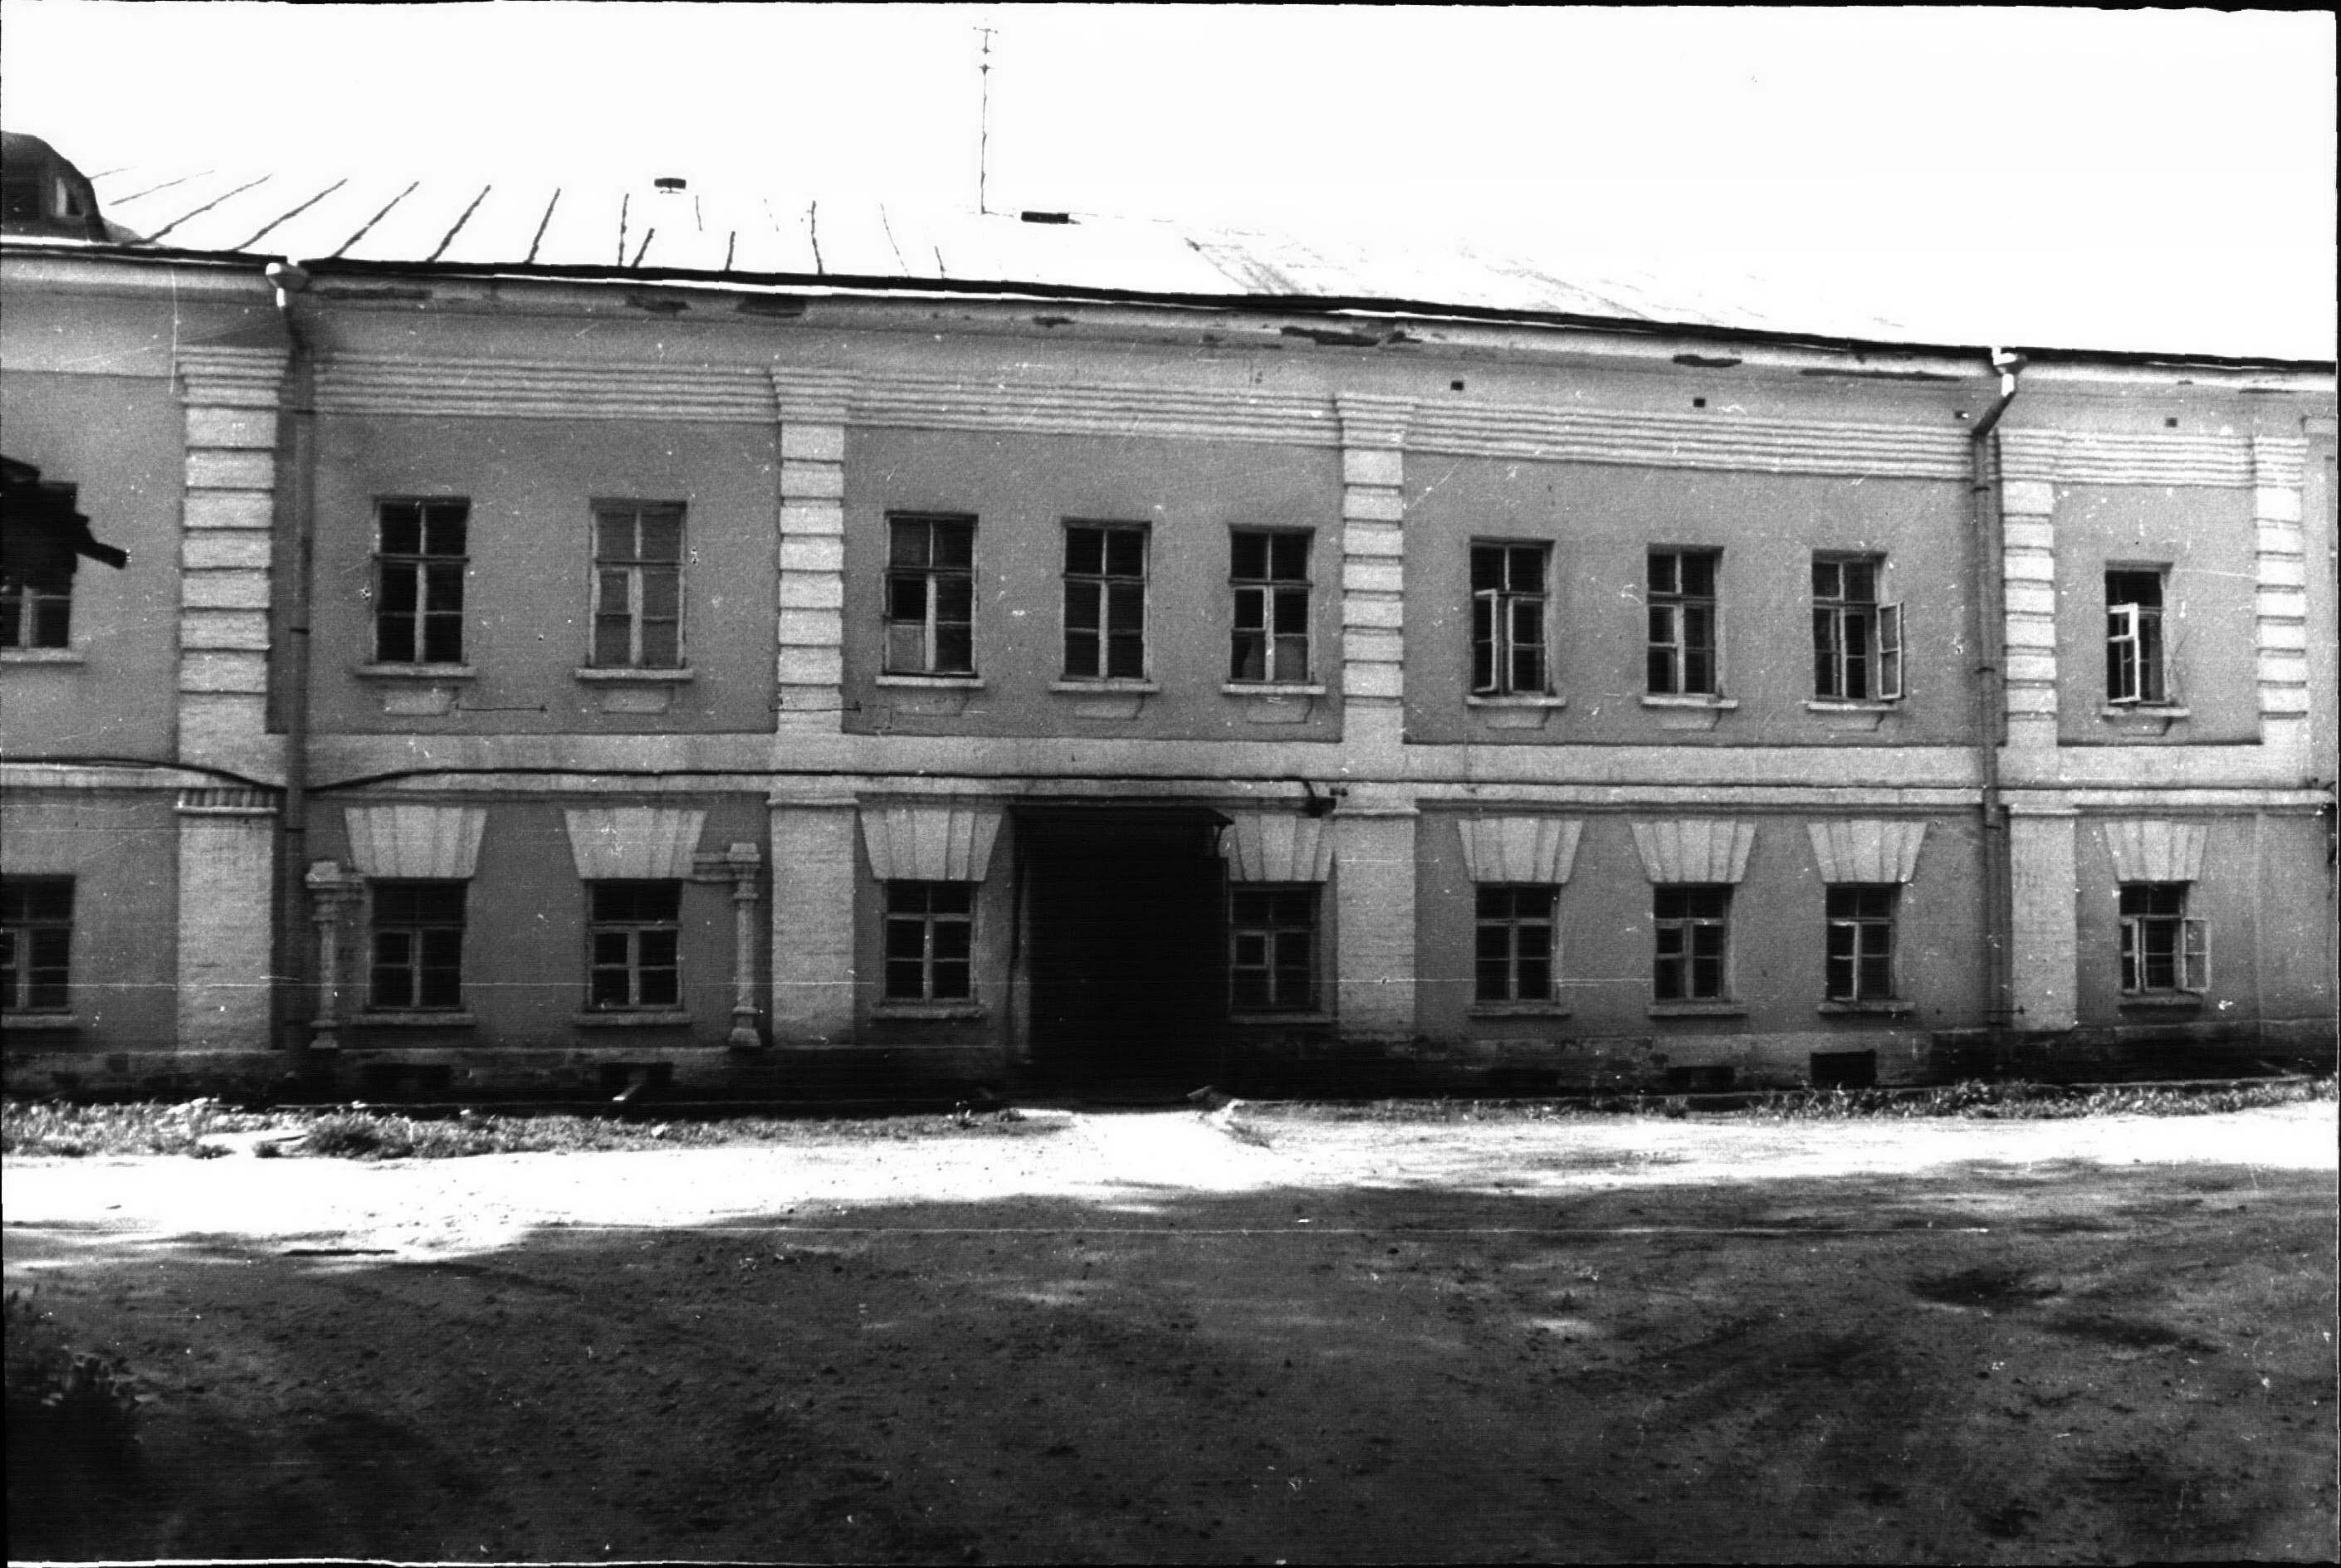
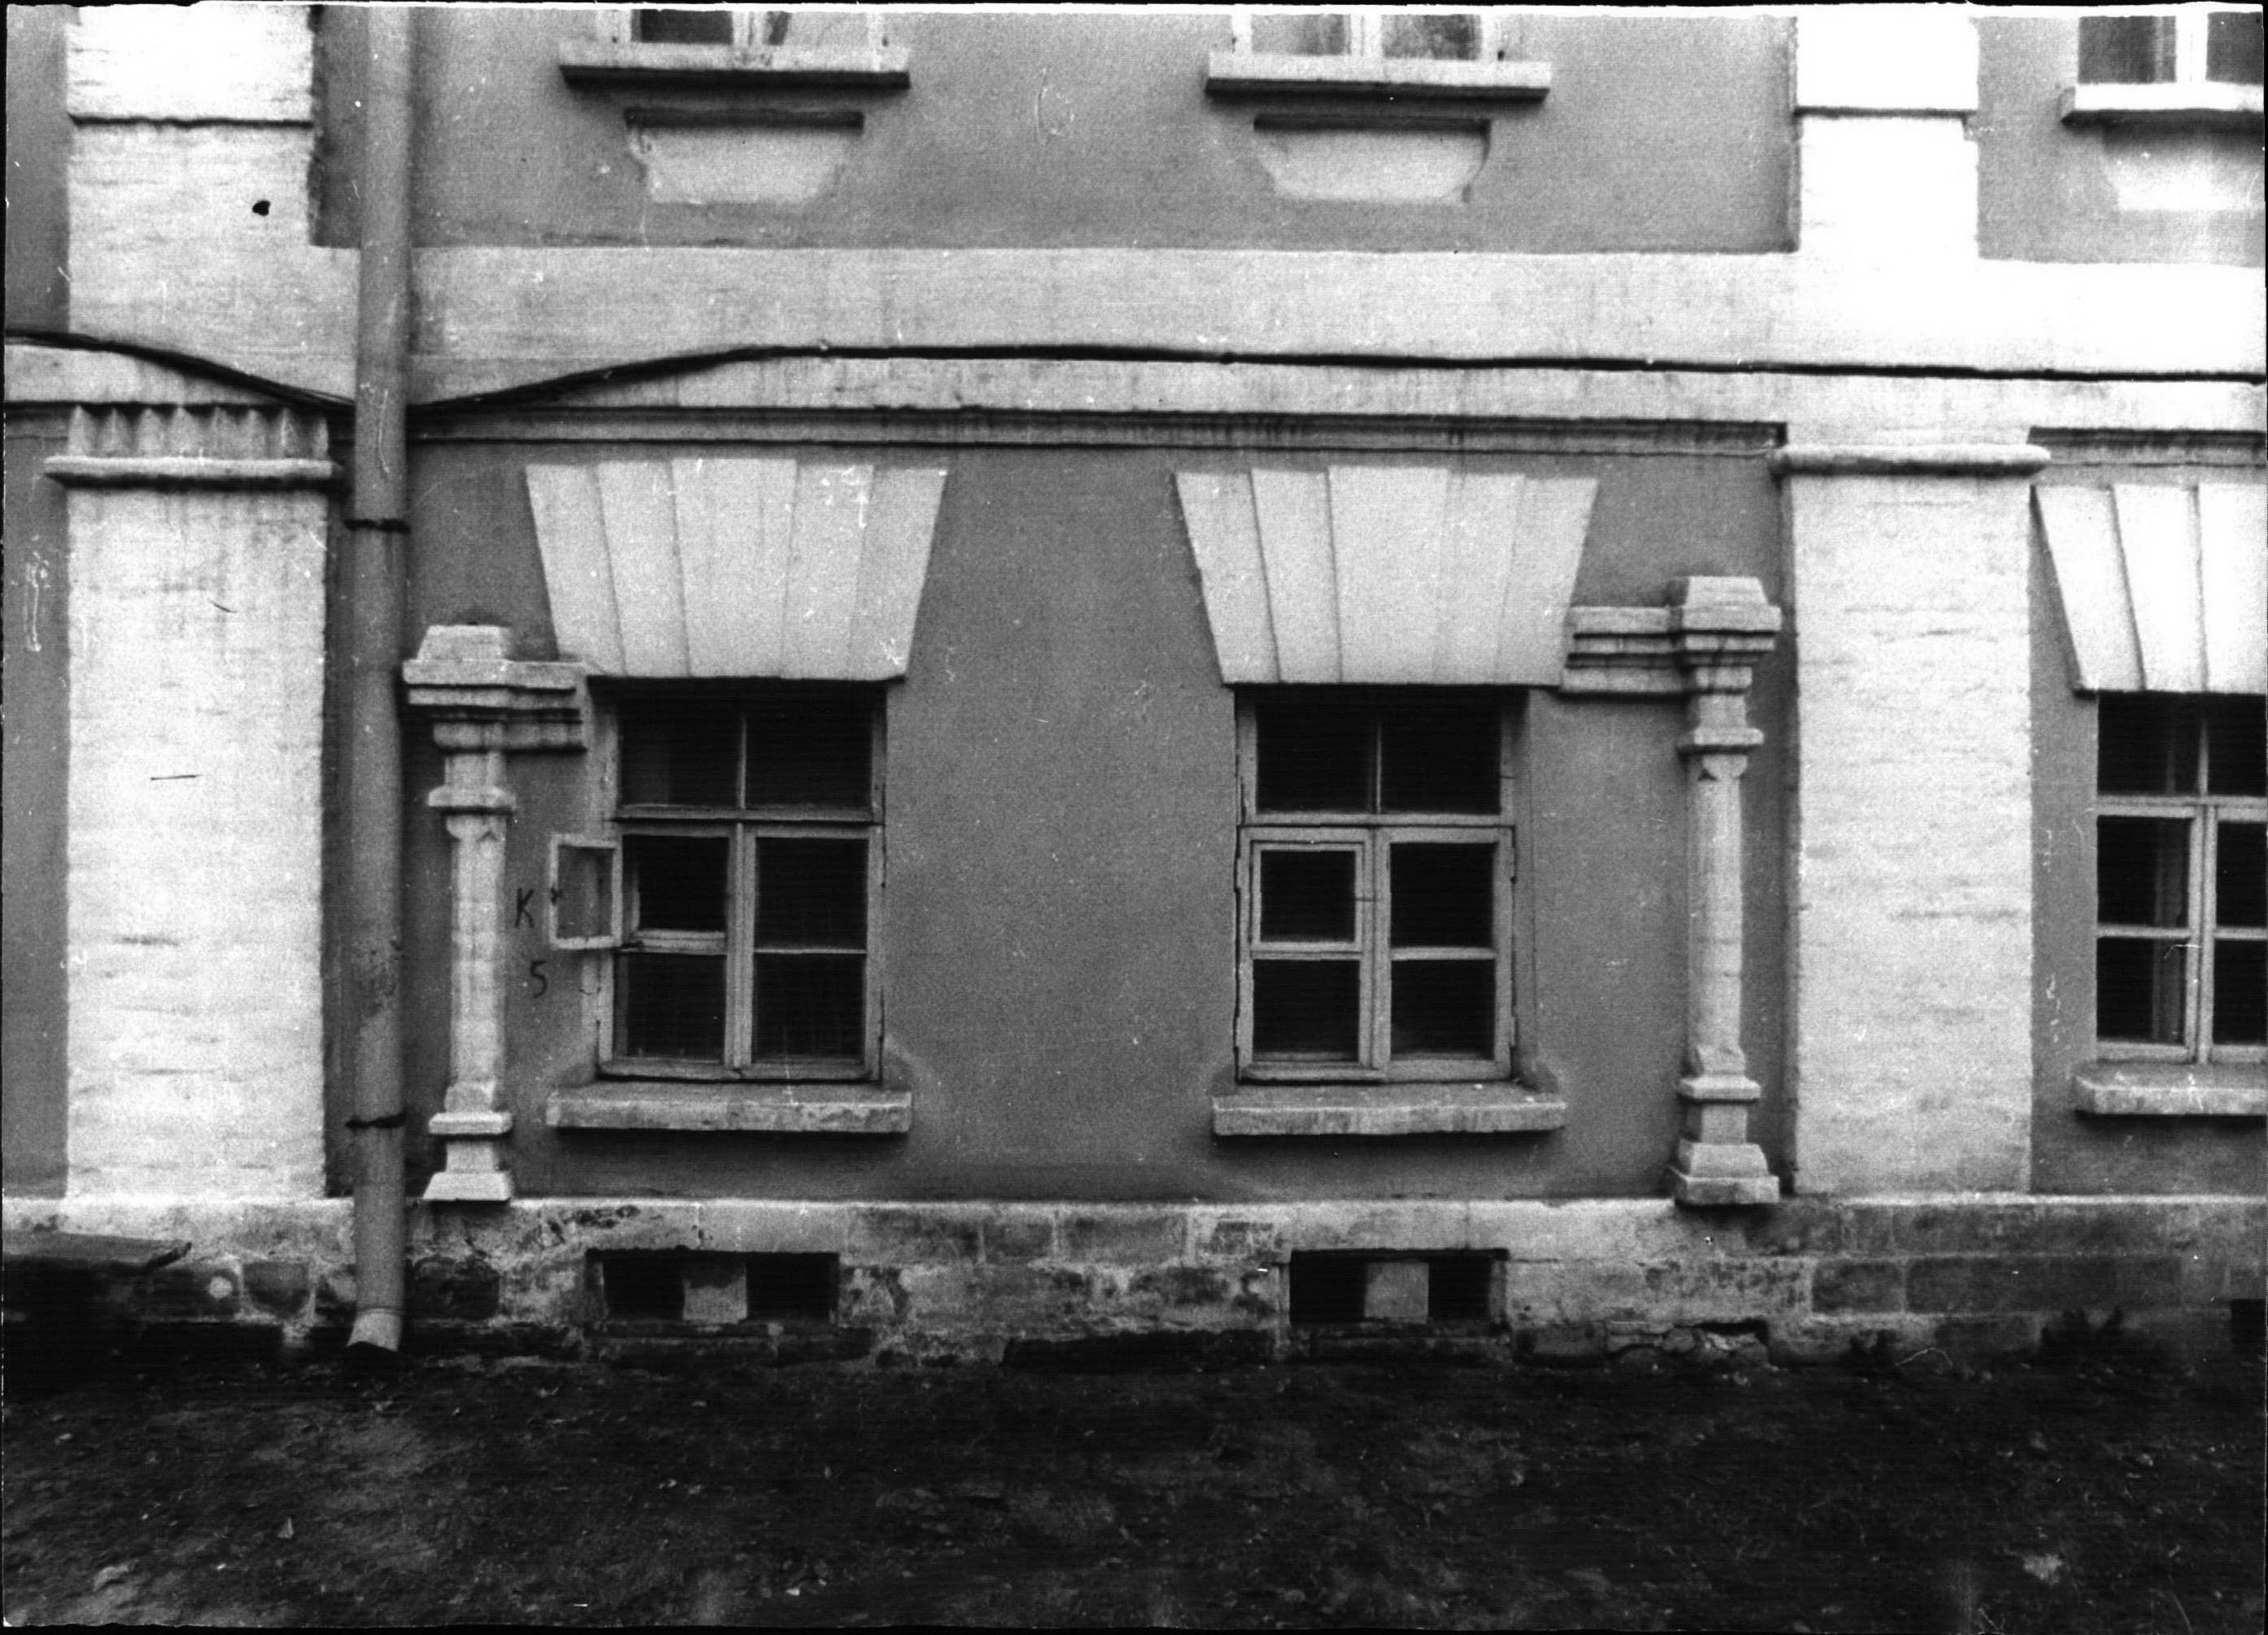
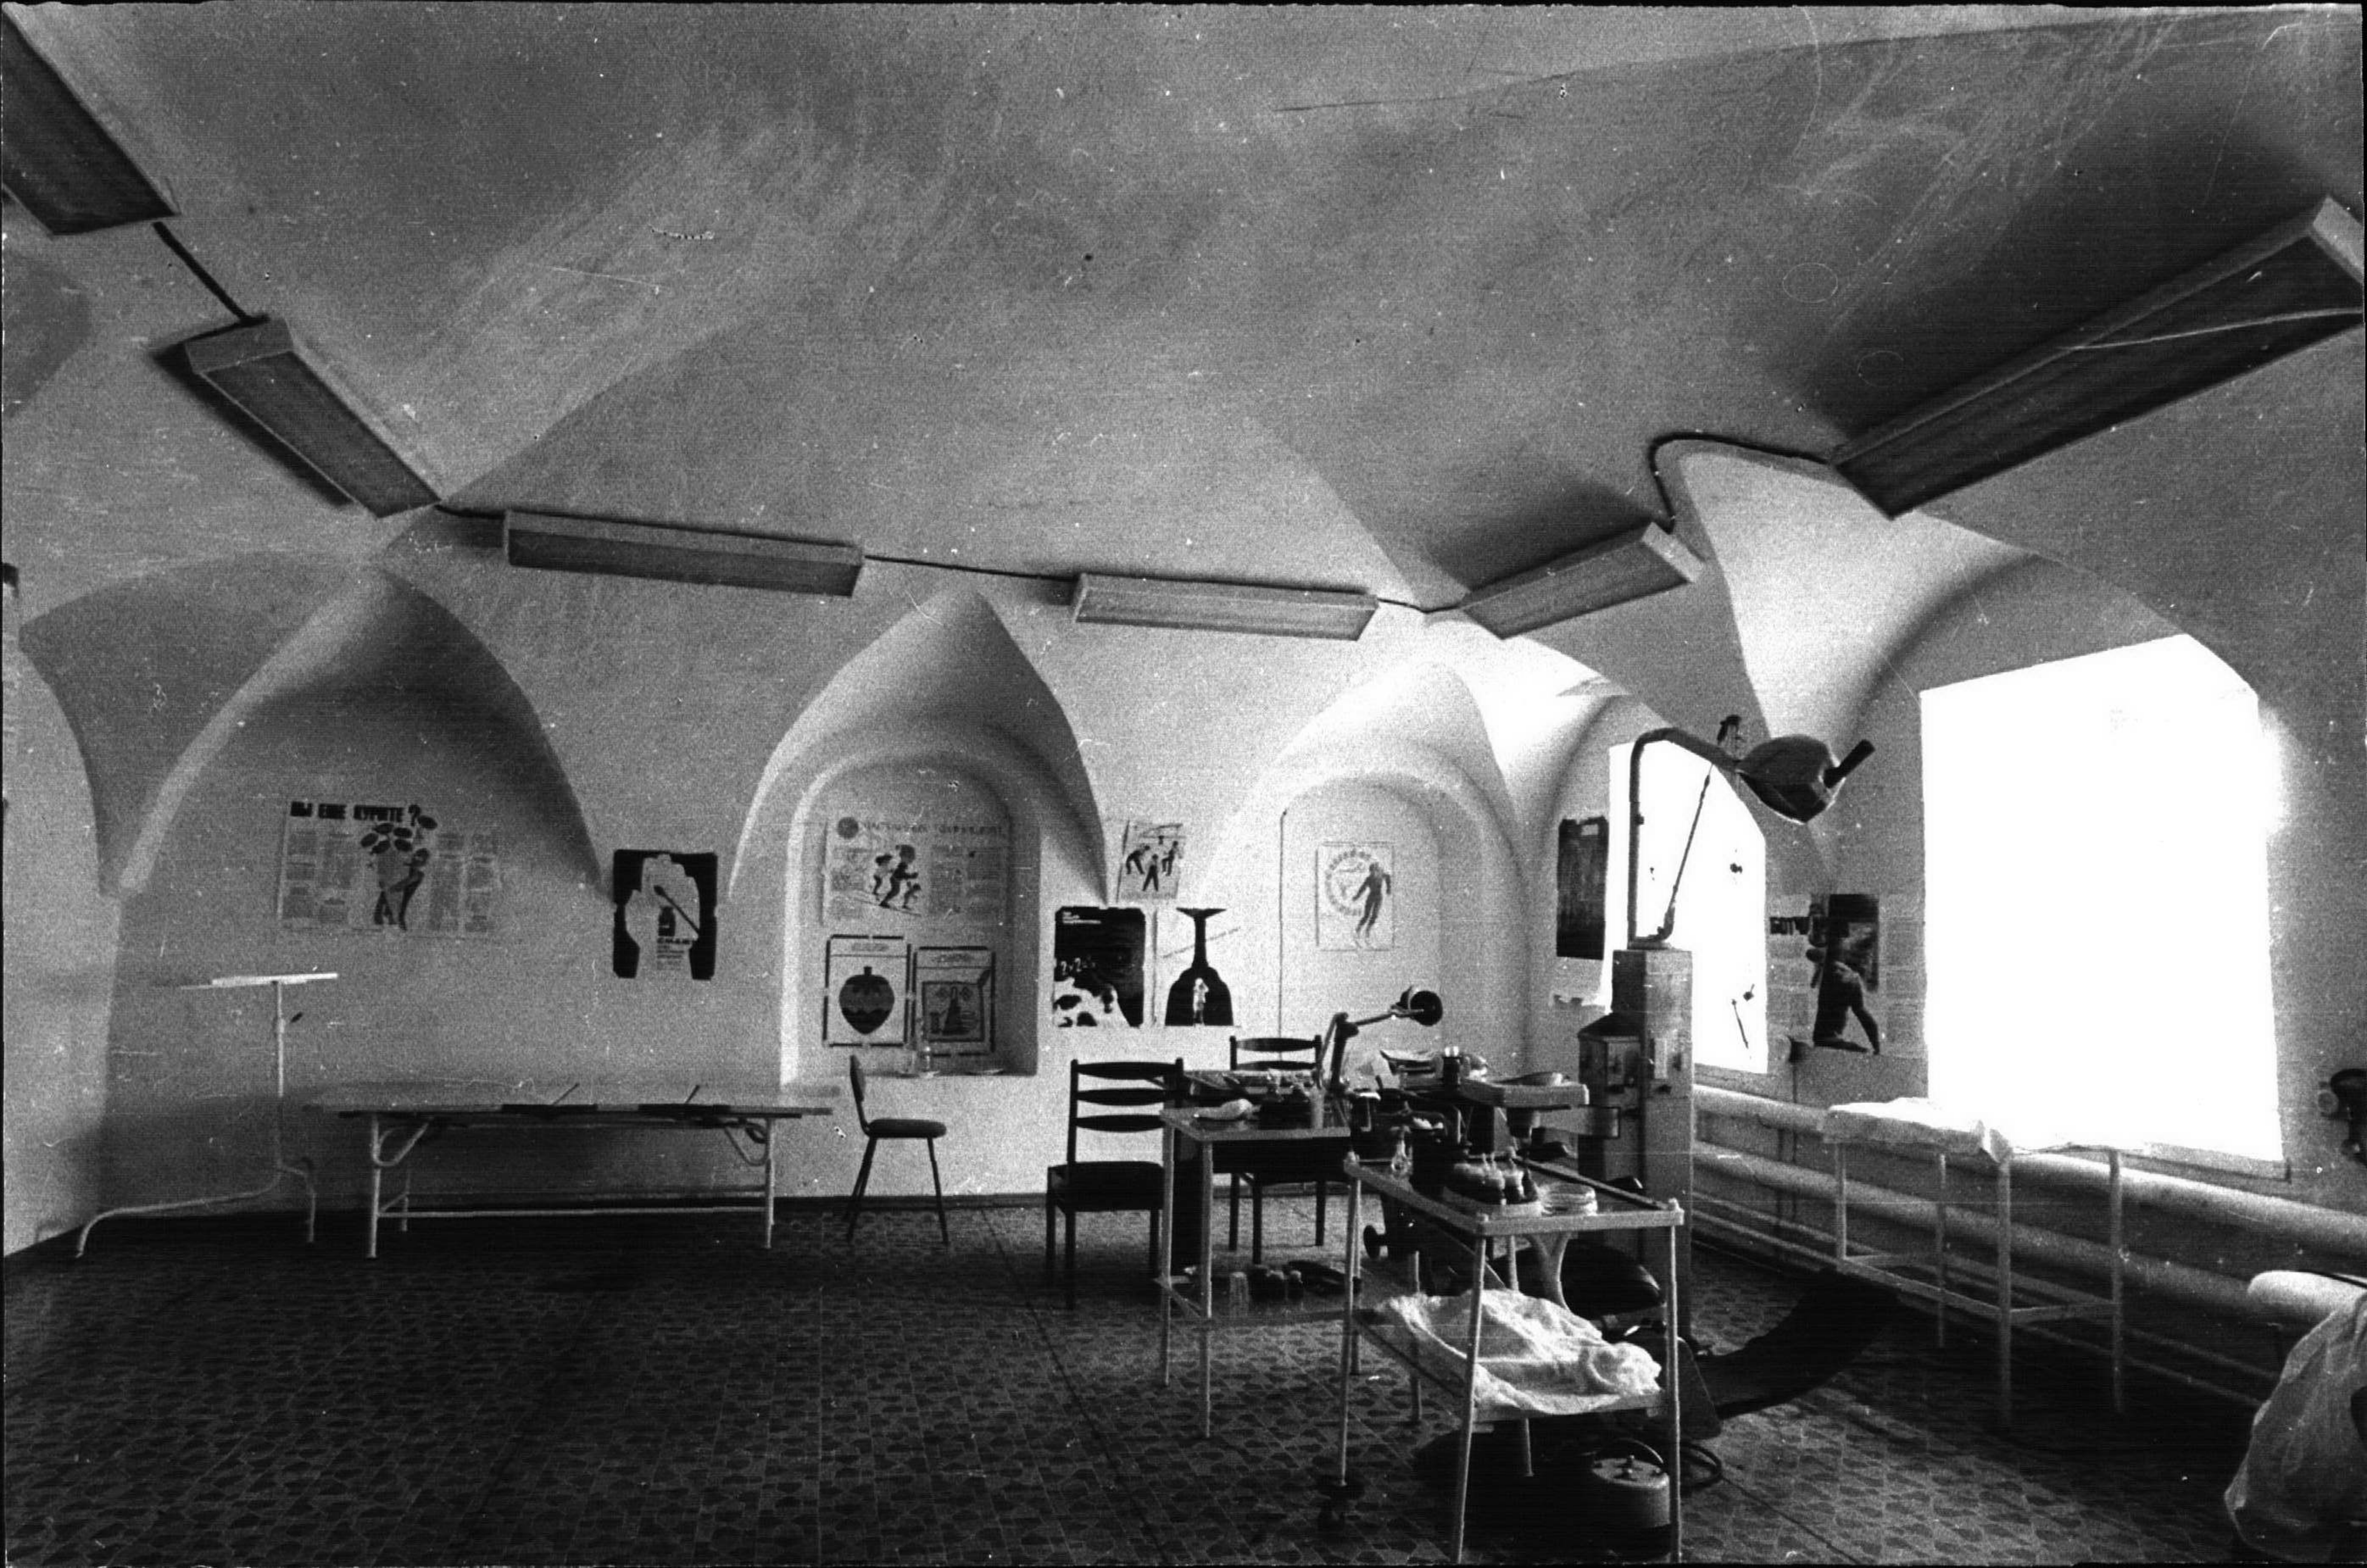
Кирпичный, оштукатуренный настоятельский корпус расположен в ряду южной линии монастырских построек, между архиерейским и учительским корпусами и подведен с ними под одну крышу. Северный, окрашенный охрой с белеными деталями фасад обращен к старому собору. В результате перестроек корпус приобрел облик, характерный для позднего классицизма. Фрагменты декора ХУП и ХУШ вв. выявлены при реставрации.

На северном фасаде, на уровне первого этажа восстановлены первоначальные широкие доплатки, членящие фасад в соответствии с внутренней планировкой. Крайняя восточная доплата сохранила фрагмент поребрика под карнизом. Срубленный карниз первоначального объема обращен в широкую

междуэтажную тягу. Окна нижнего этажа получили существующую прямоугольную форму в 1830-х гг. Восстановлены фрагменты кирпичных наличников XVII в. на северном фасаде и части западного торца, оказавшейся в интерьере. На уровне второго этажа на главном фасаде восстановлены узкие рустованные лопатки сер. XVIII в., а под высокими стройными окнами - фигурные филленки того же времени. Под последним эркером проходит многообломный кирпичный карниз XVIII в. Корпус имеет обшивочный белый камень цоколь с продухами. Окна первого этажа на обоих фасадах украшены "замками" 1830-х гг.

Срублены тополя, закрывавшие северный фасад, снят слой грунта у цоколя. Северный фасад отреставрирован. Сохранены габариты окон и "замки" 1830-х гг., выявлены и восстановлены лопатки XVII и XVIII вв., фрагменты наличников XVII в., филленки XVIII в. Ведется реставрация северного фасада.

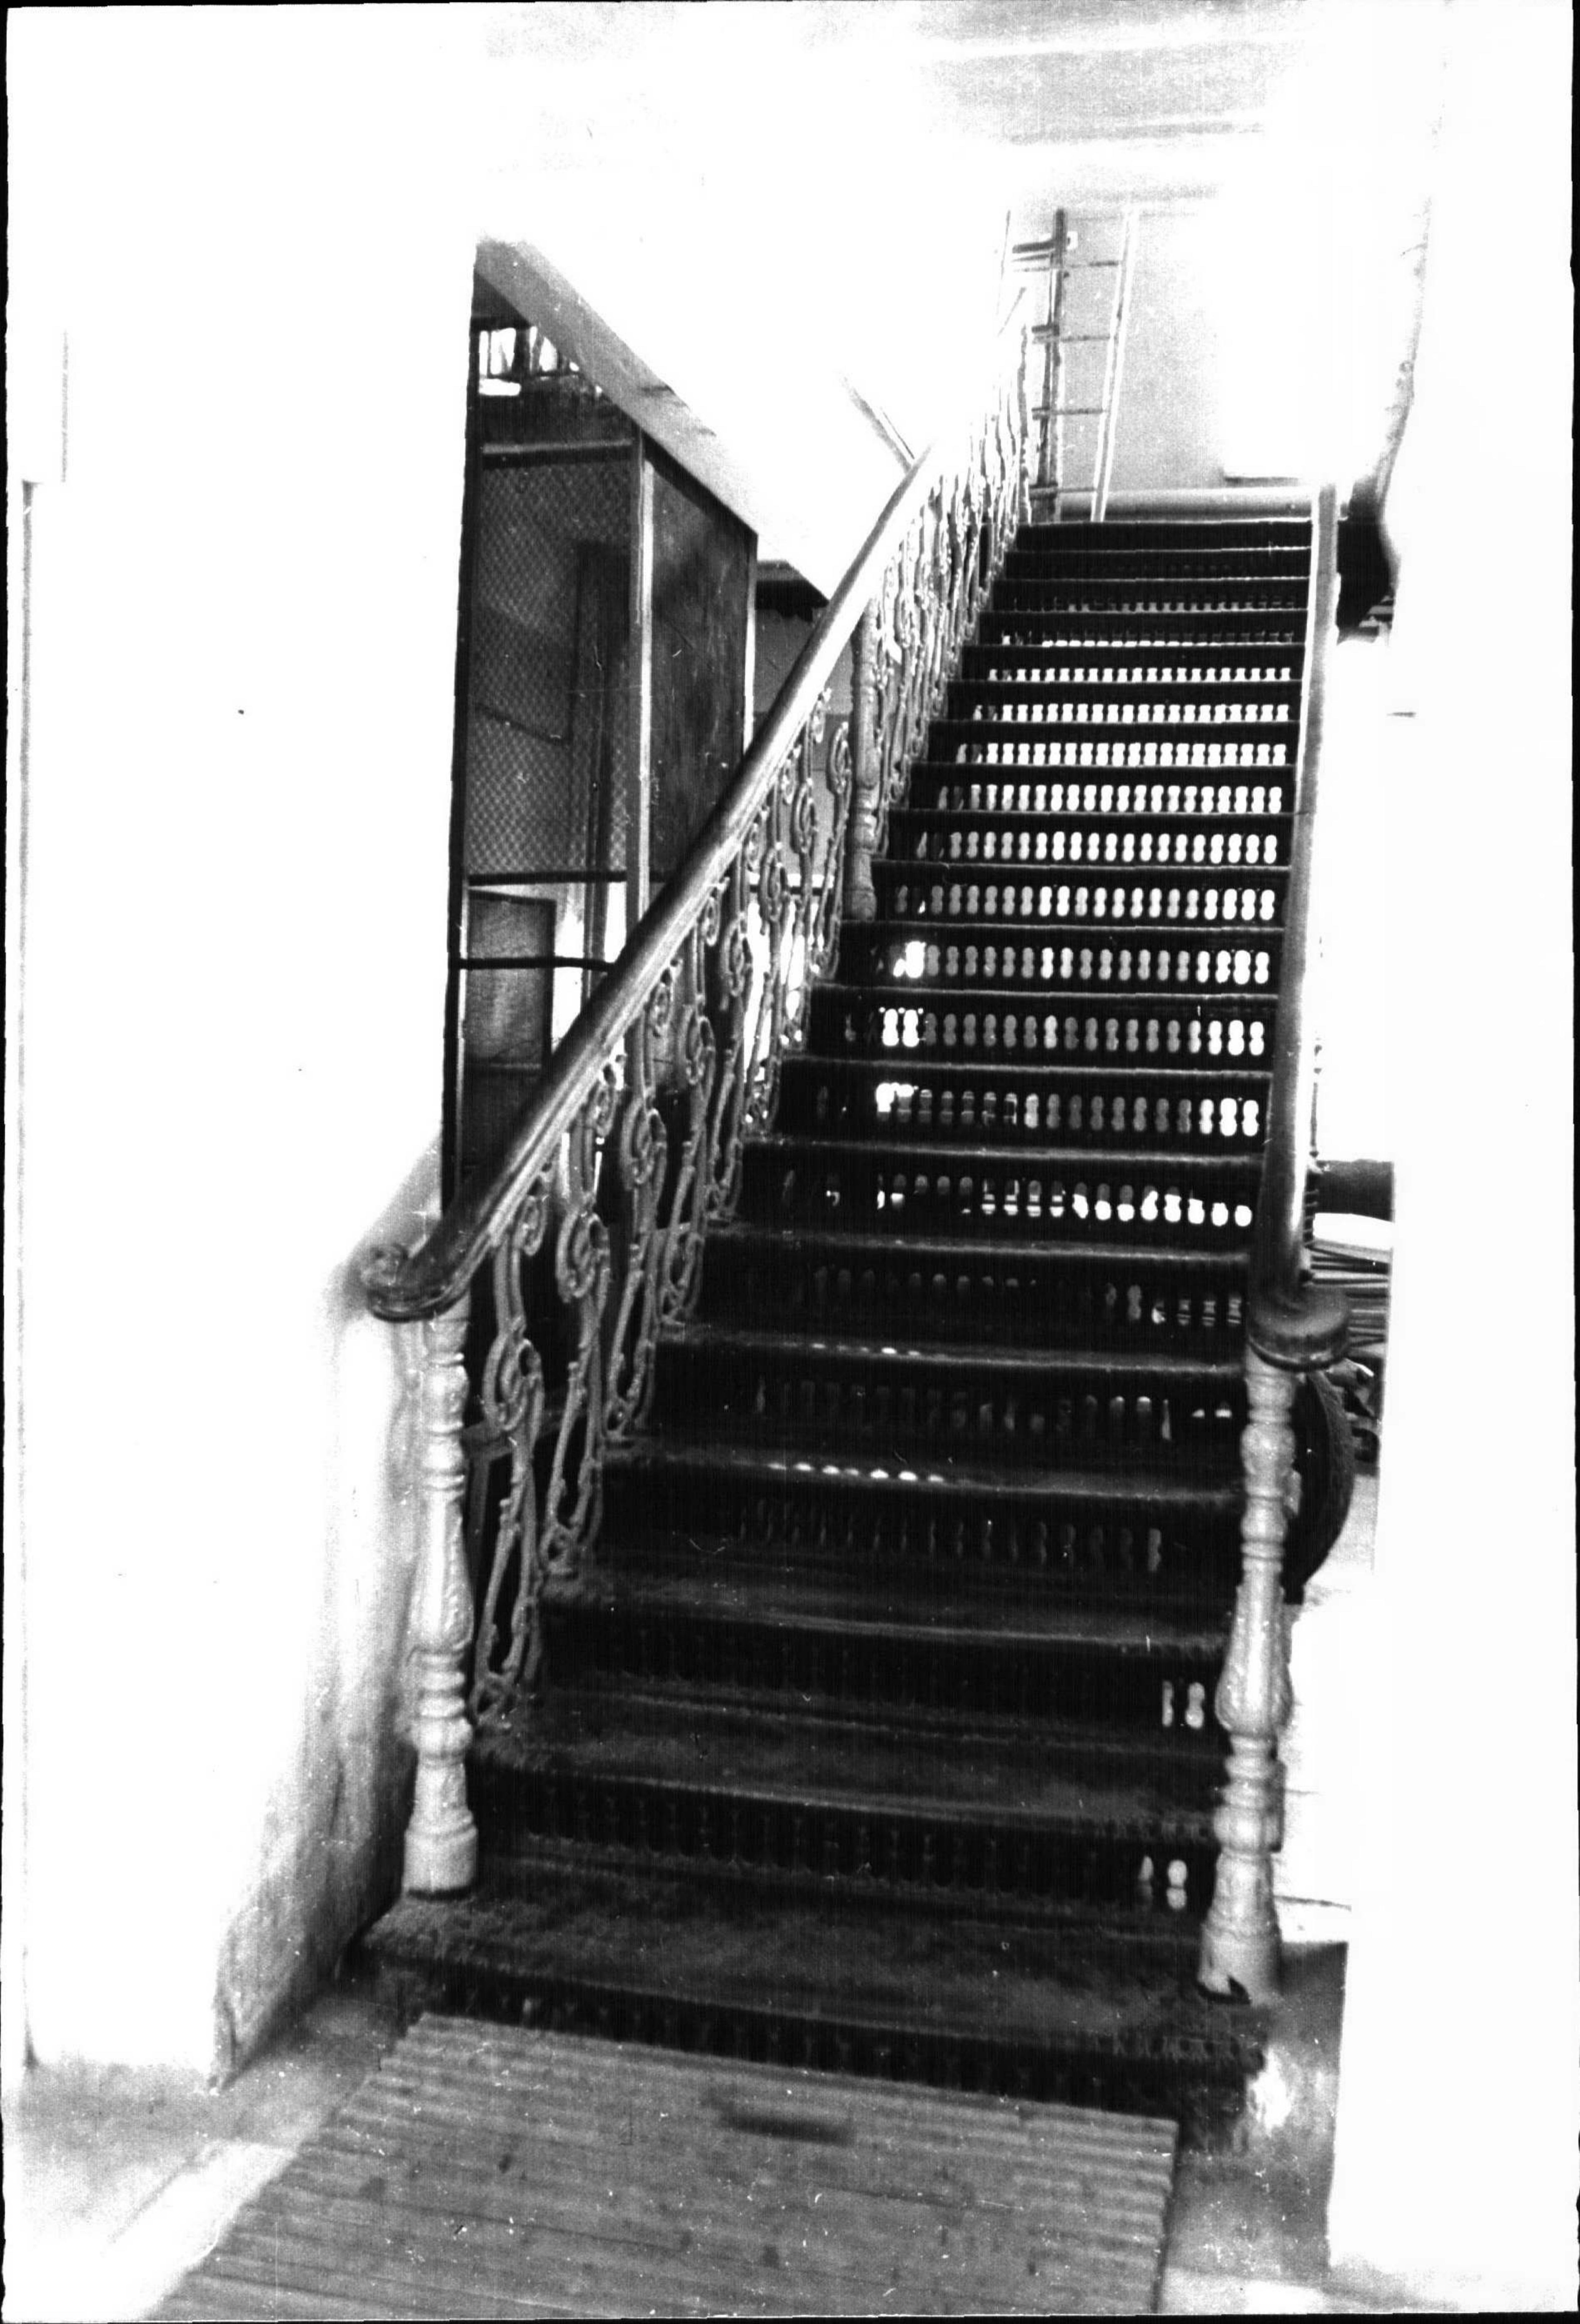
г. Москва, Люблинский район, Шоссе́йная ул., 82
Нико́ло-Поре́рвинский монастырь
Настоя́тельский корпус, кон. XVII в., сер. XVIII в., 1830-е гг.
План I этажа

Единственный вход в здание расположен с северной стороны и ведет в сени, сдвинутые от поперечной оси корпуса к востоку. Планировка первого и второго этажей одинакова. Продольная стена делит

корпус на северную и южную половины, из которых северная половина шире. Сени имеют выходы в более узкое южное помещение, где теперь расположе- на чугунная металлическая лестница кон. XIX в. По восточную сторону сеней и лестничной клетки расположены палаты прямоугольной формы, соединенные друг с другом и с сенями поздними проемами. В северо-восточной палате первого этажа выгорожен в кон. XIX в. коридор. Сени, лестница и восточные палаты обоих этажей утратили свода, здесь - новейшие балочные перекрытия.

По западную сторону от сеней и лестницы расположены сводчатые палаты. В большой квадратной в плане северной палате первого этажа восстановлен самокинутый свод с многочисленными распалубками, в том числе и угловыми. Сохранились внутренние амбразуры заложенных западных торцевых окон. Смежное с этой палатой южное помещение перекрыто первоначальным сомкнутым сводом с распалубками. Западнее, в выступе находится небольшое помещение, утратившее свод. Старые входы в него заложены, открыт лишь проем, ведущий в узкую палату с кособовым сводом, образовав- шуюся при пристройке архиерейского корпуса.
