ПАМЯТНИКИ ИСТОРИИ И КУЛЬТУРЫ СССР

ПАСПОРТ

Перголь Николая Чудотворца

РСФСР Министерство культуры Государственная комиссия по охране
 УАССР Каракулинский район, д. Новопоселенное (населенный пункт)
 УЧЕТНАЯ КАРТОЧКА

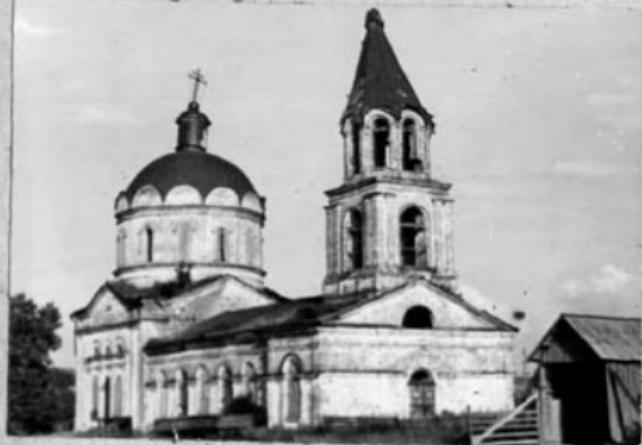
Фото или схематический план

Церковь находится в центре села на фоне гряды холмов, покрытых лесом. Имеет трехчастную схему плана с трапезной и колокольней.

Храмовый четверик, завершенный треугольными щипцами, увенчан полусферическим куполом на круглом барабане, обработанным икошниками. Колокольня в нижнем ярусе - четырехгранный, обработана спиральными пильстрами, верхний ярус - восьмигранный, завершается шатром.

В интерьере сохранились росписи конца XIX в. Интересны деревянные резные двери с мотивами удмуртского народного орнамента, оформляющие вход в храм.
