П А С П О Р Т

I. НАИМЕНОВАНИЕ ПАМЯТНИКА д. Ундозерский Погост /комплекс застройки/. Склад.II. ТИПОЛОГИЧЕСКАЯ
ПРИНАДЛЕЖНОСТЬ

ДЕРЕВЯНН УНДОВЕРСКИЙ ПОГОСТ
ВОЛГОДСКАЯ ОБЛ. ВЫТЕГОРСКИЙ Р-Н.
ТОВАРНЫЙ СКЛАД ПРИ МАГАЗИНЕ
КОН. XIX ВЕКА

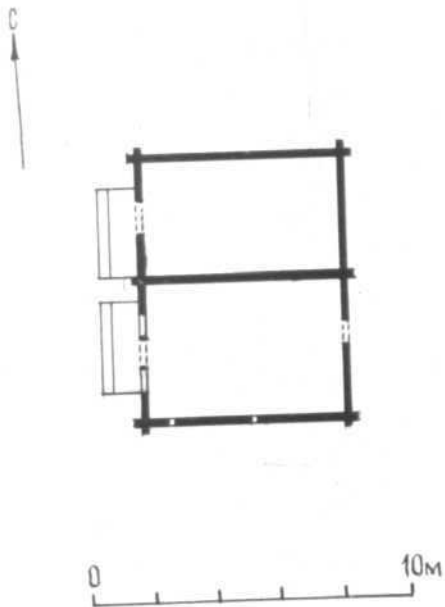
Товарный склад находится на южной окраине деревни рядом со срубом деревянного магазина XIX века. Склад представляет собой небольшой пятистенный сруб, стены которого рублены "в обло" из бревен диам. 20-22 см. Сруб средней стеной разделен на две неравновеликие половины (640х380 и 640х440). Помещения склада были предназначены для хранения продуктов и промышленных товаров местного магазина.

Северная малая часть сруба имела лишь один дверной проем с запада, южная — дверной и два оконных проема с запада и один дверной проем с востока. Косячатые окна имеют деревянные ставни на металлических кованых подставах, запирающиеся снаружи как и дверные проемы металлическими запорами. Двери склада тесовые на шпонках. Внутри помещения рядом с восточным запасным входом находится лестница, ведущая на чердак. Чердак служил как дополнительное складское помещение. Он имел небольшое косячатое окно на восток. Крыша склада тесовая самцового типа на курицах с потком. Перед основными входами в складские помещения под значительным выносом кровли устроены деревянные лестницы на всю ширину здания. Архитектурное убранство интерьера не сохранилось.

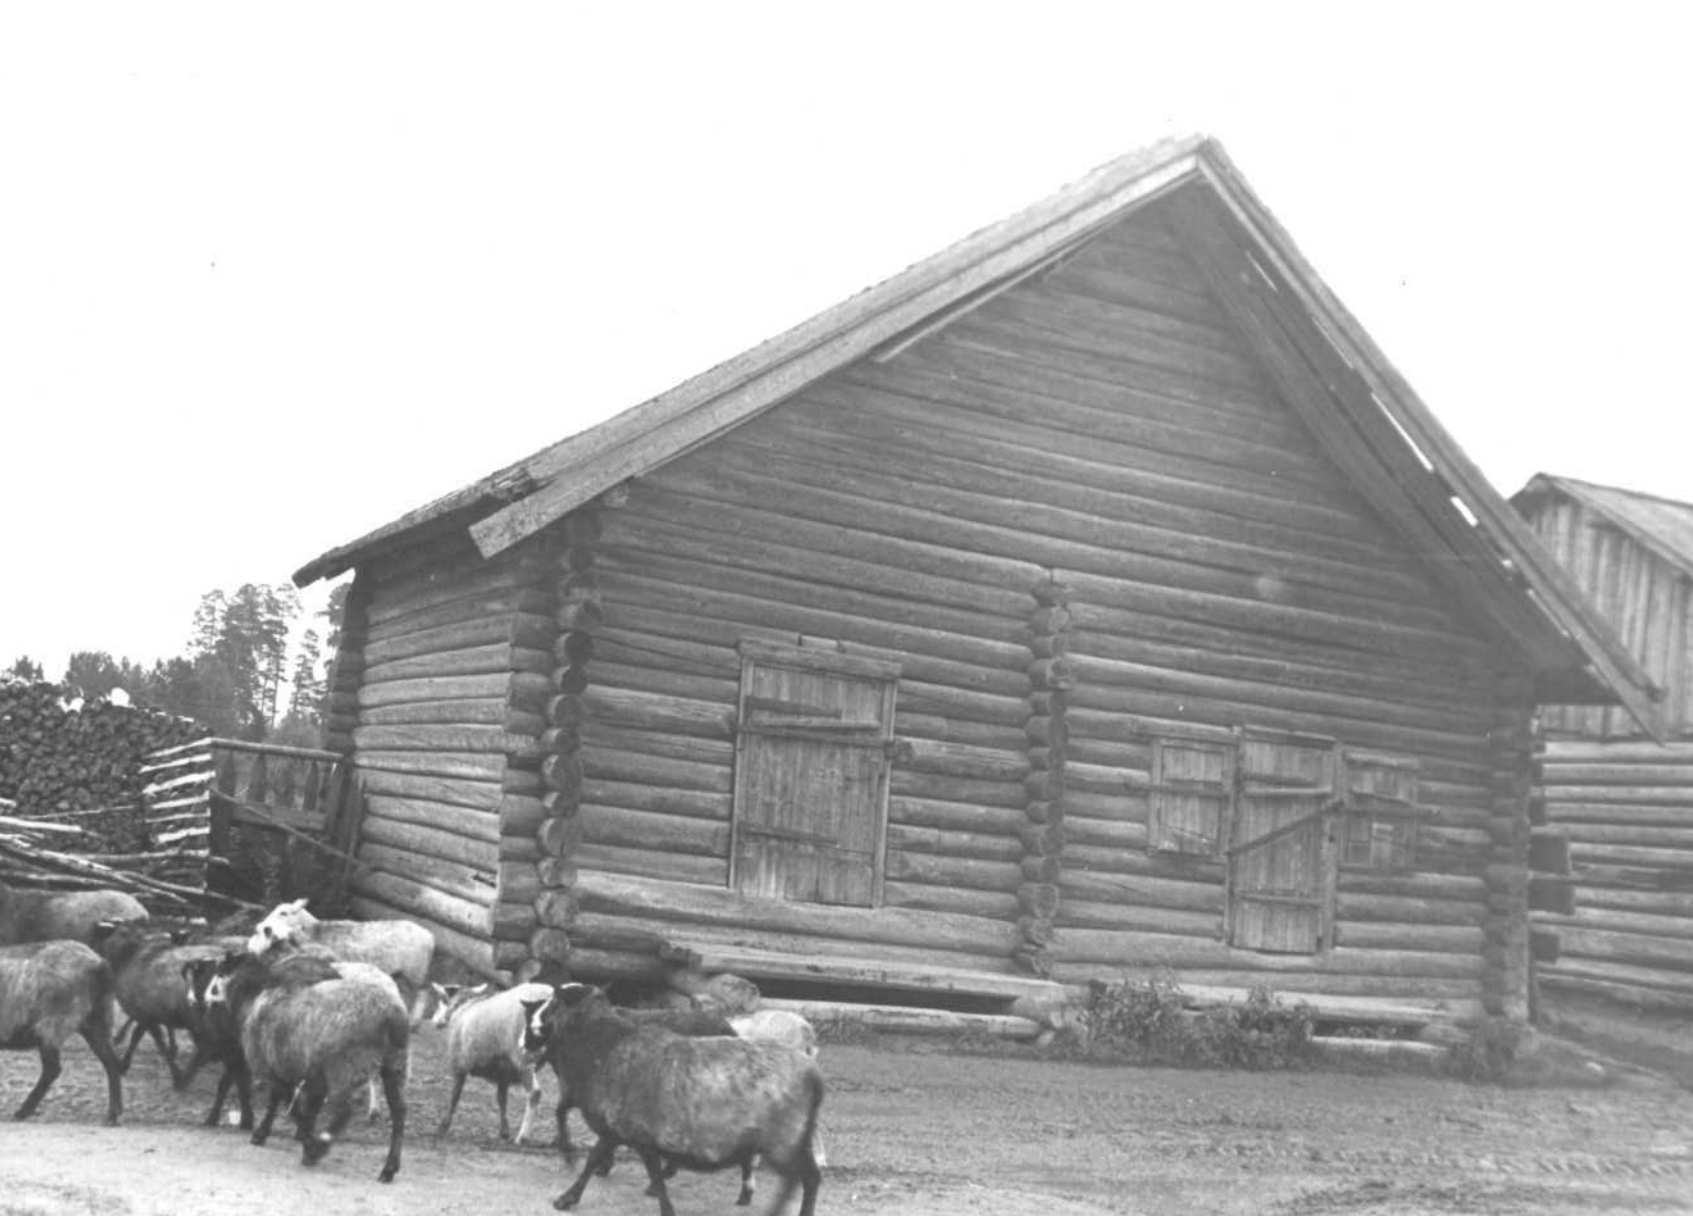
с. Ундозеро Товарный склад при
магазине к. XIX в.

общий вид
фото Холодов С. 1978

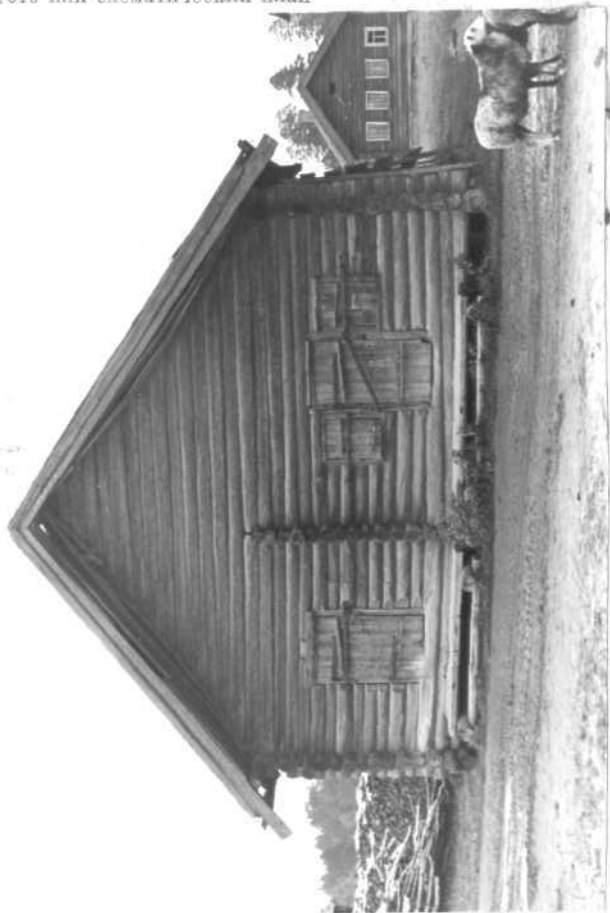
Фото или схематический план

Товарный склад находится рядом с магазином XIX века. Склад представляет собой небольшой пятистенный сруб, стены которого рублены "в обло" из бревен диам. 20-22 см. Сруб средней стеной разделен на две неравновеликие половины. Помещения склада были предназначены для хранения продуктов и промышленных товаров местного магазина. Крыша тесовая самцового типа на курицах с потоком. Перед основными входами в складские помещения под значительным выносом кровли устроены деревянные лестницы. Архитектурное оформление интерьера не сохранилось.
