ПАСПОРТ

I. НАИМЕНОВАНИЕ ПАМЯТНИКА Зведенская церковь.

IV. АДРЕС (местонахождение) ПАМЯТНИКА Ивановская область, г. Иваново
ул. Фридриха-Энгельса, д. 83
(АССР, край, область, район, автономная обл.,
 национальный округ, населенный пункт, путь подъезда)

УЧЕТНАЯ КАРТОЧКА

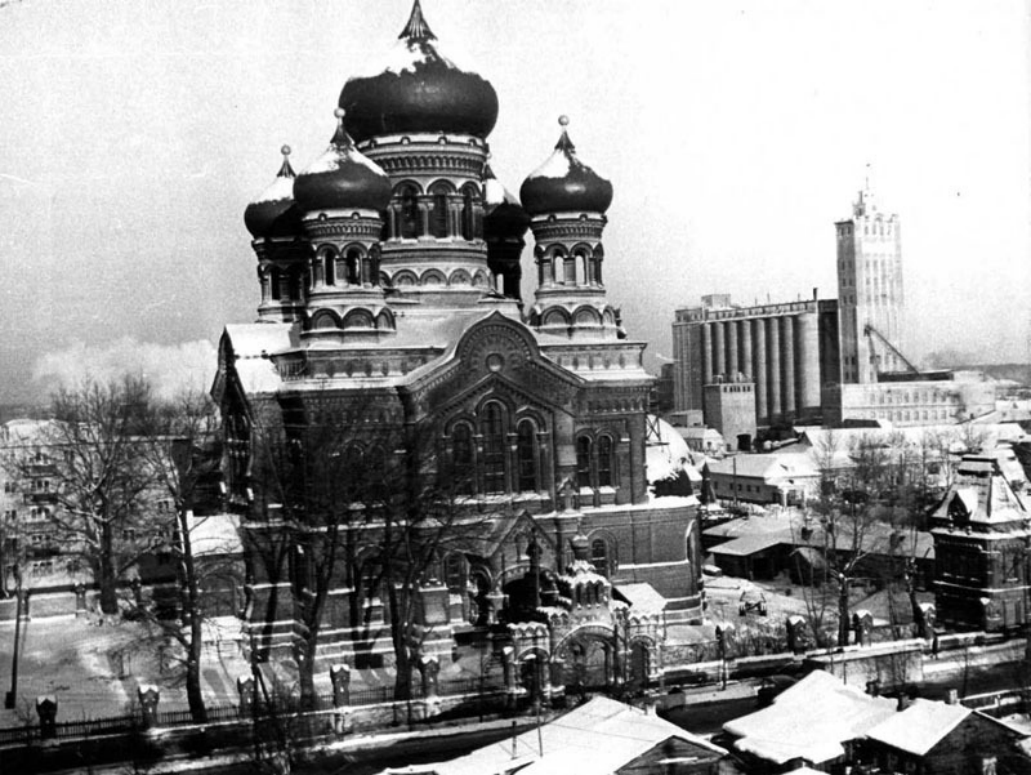
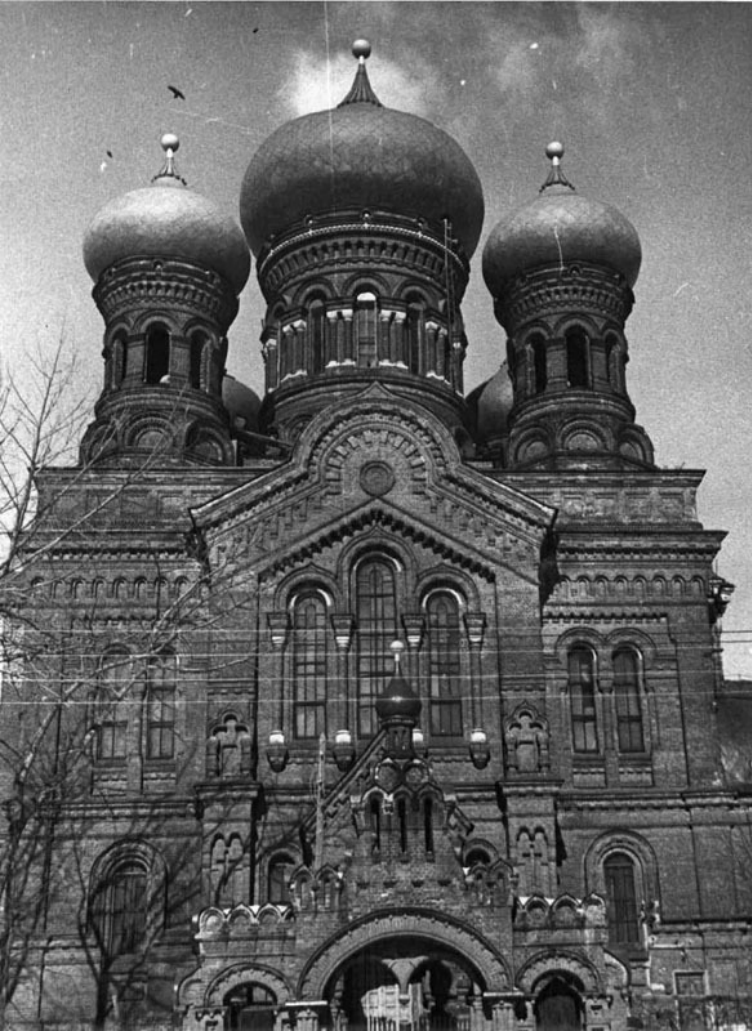
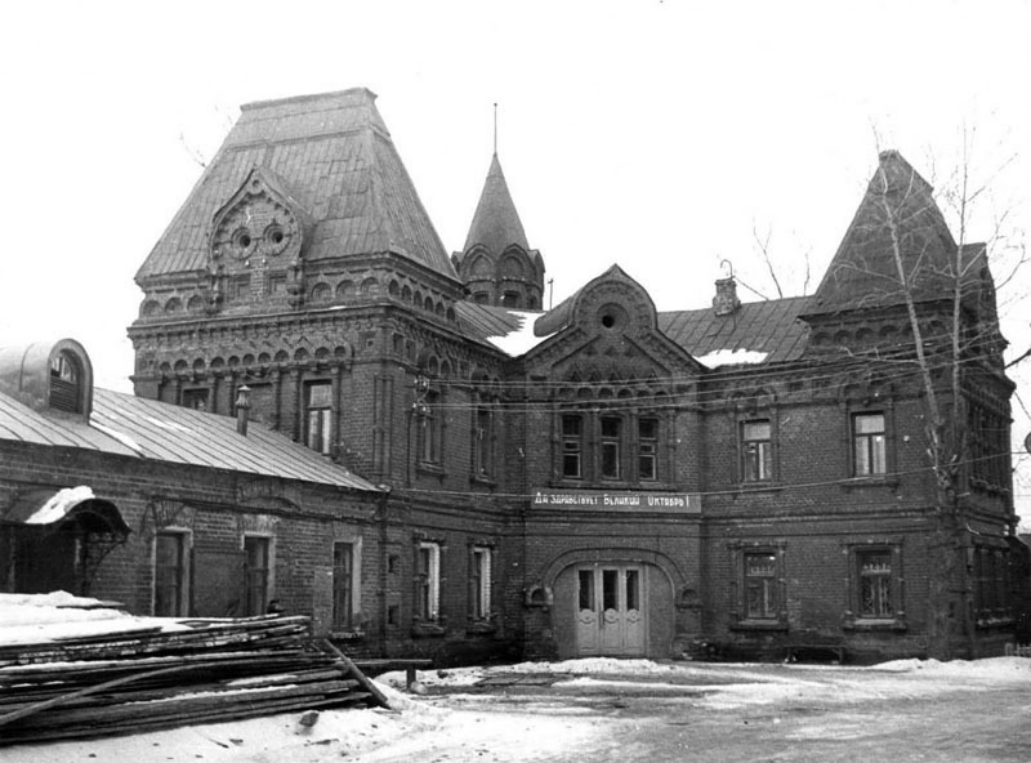
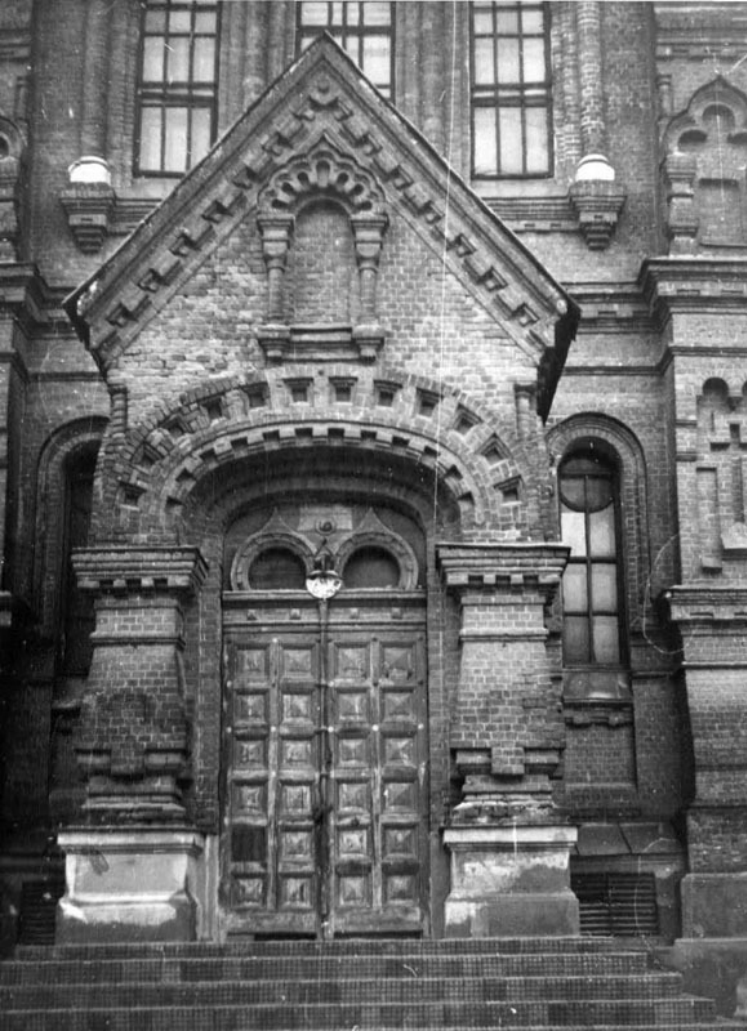
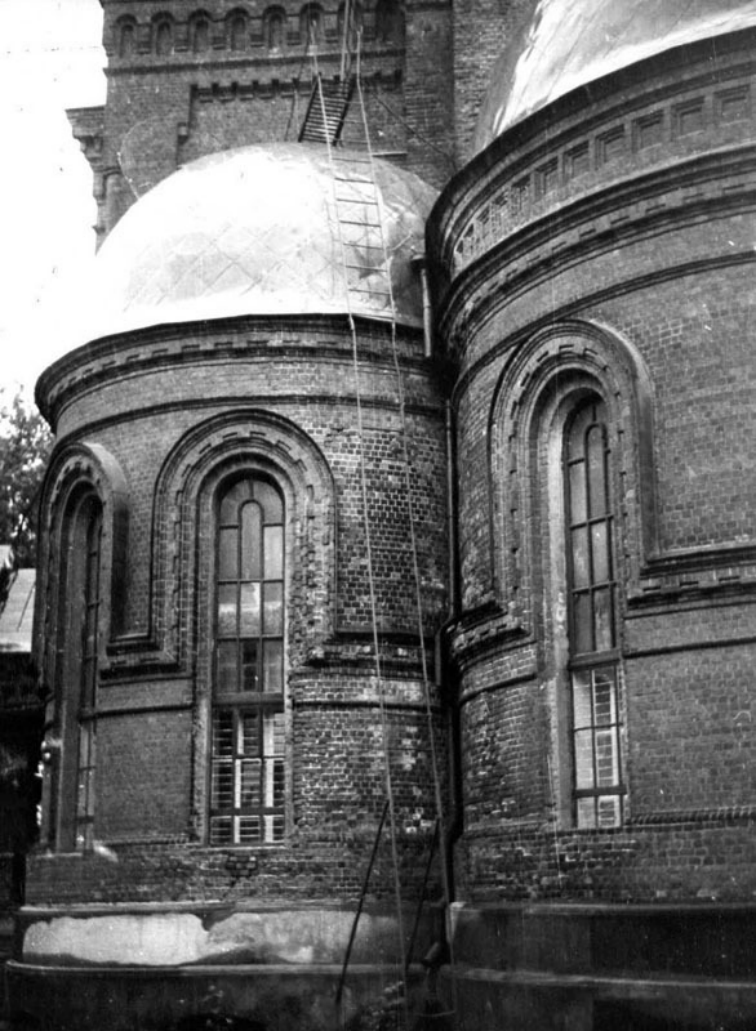
Фото общего вида—	1
Фото фрагментов—	3
Генплан—	1
Обмеры: план—	1
фасад—	
разрез—	
Схематический план охранной зоны—

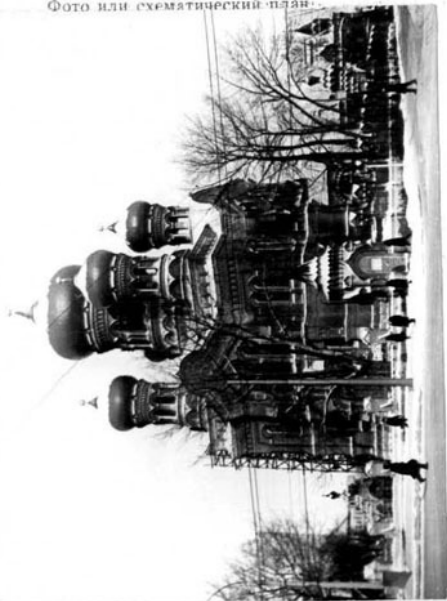
Фото или схематический план:

Бесстолпный пятиглавый купольный храм, в древнерусском стиле. Сильно расчлененный объем развитый по вертикали и завершенный мощным пятиглавием на барабанах большого сечения. Декор фасадов насыщен арх. деталями электрического характера. Все оконные проемы с полуциркульным завершением. Поверхности их стен обработаны пилястрами и многоступенчатыми карнизами.
