ПАСПОРТ

I. НАИМЕНОВАНИЕ ПАМЯТНИКА Мельница волнаяII. ТИПОЛОГИЧЕСКАЯ
ПРИНАДЛЕЖНОСТЬ

Архангельская обл., Шенкур-
ский р-н, с. Сулонца
Водяная мельница,

УЧЕТНАЯ КАРТОЧКА

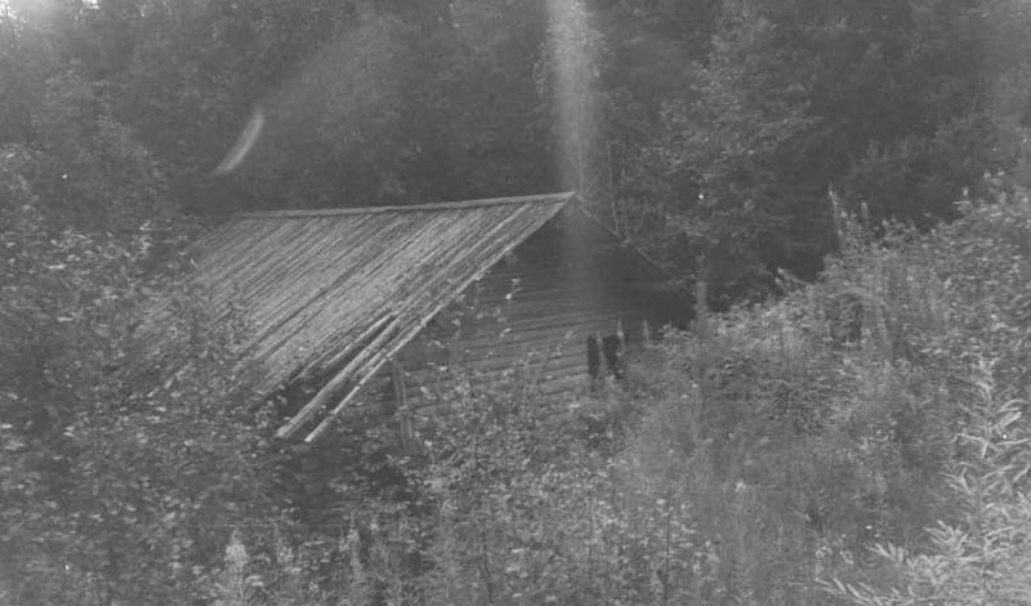
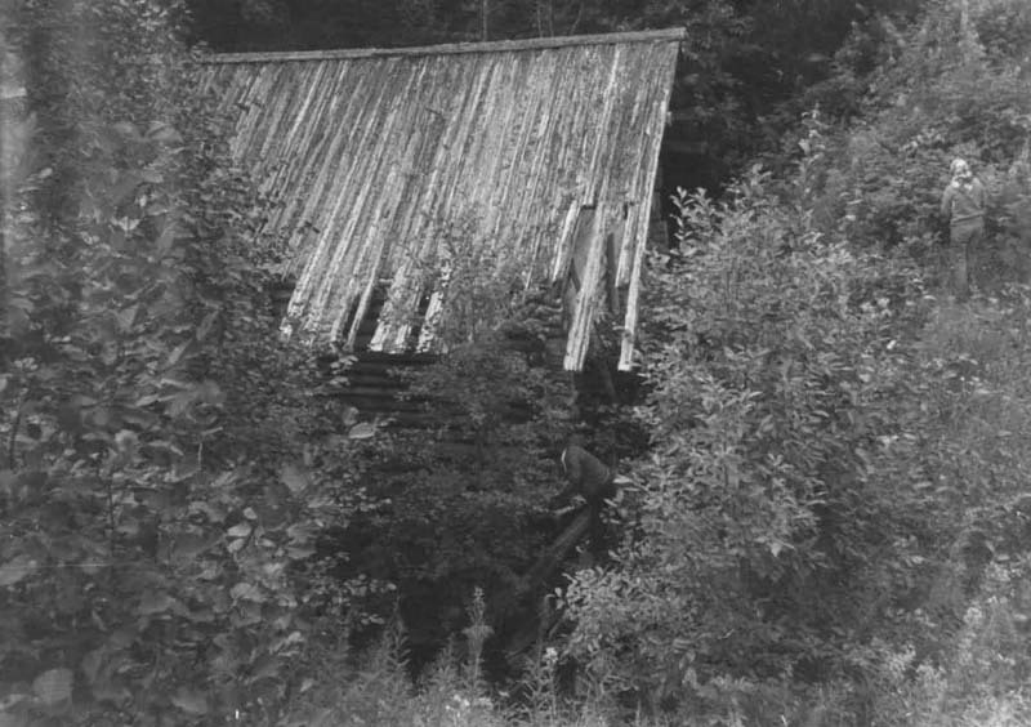
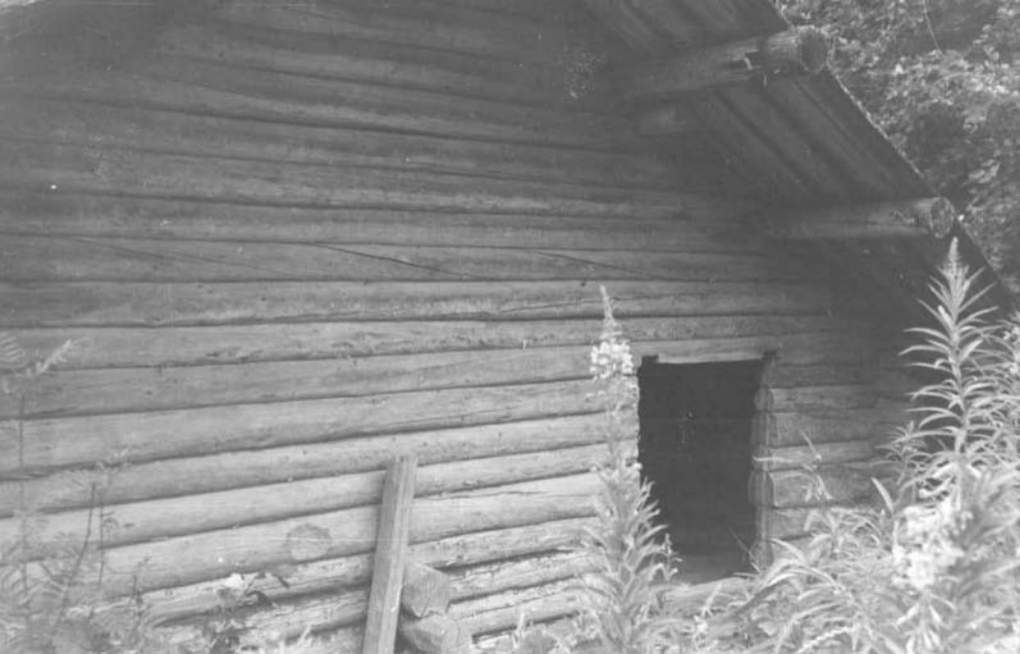
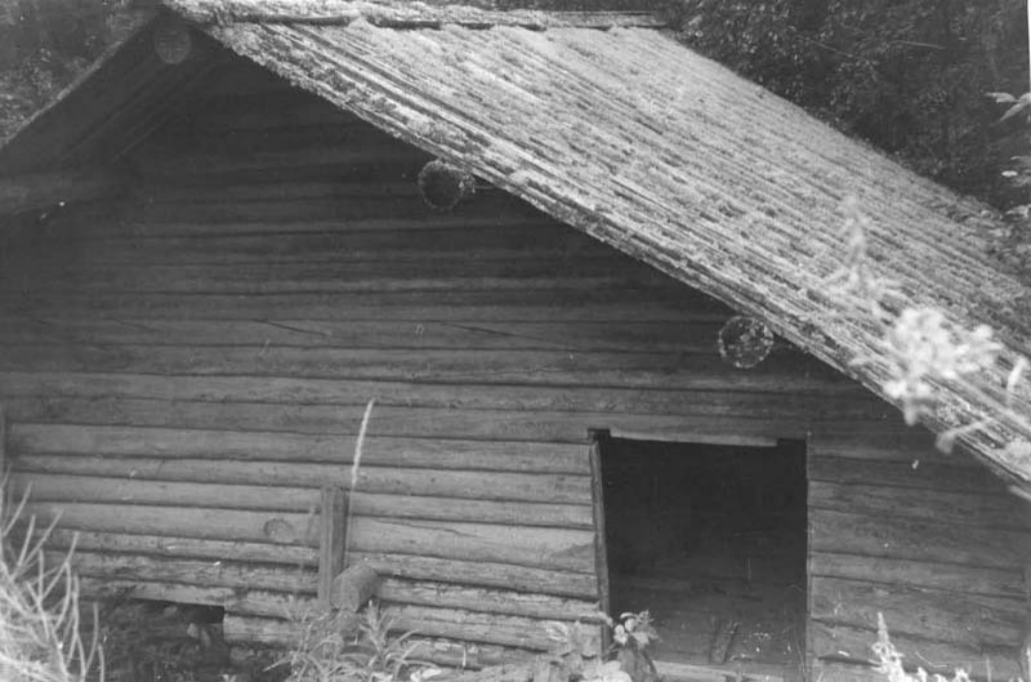
Утрачен навес, двери и дверные постыли. Разрушена наружная часть колодезь.

Она представляет собой высокий квадратный в плане сруб, покрытый крутой двускатной кровлей. Стены рублены из бревен в обло. Внутри мельницы до половины своей высоты разделены бревенчатыми стенилами на три помещения. Одно из них, примыкающее к северному углу — двускатное. Его внутреннее перекрытие выполнено в виде потолка из толстых палк. На второй этаж ведет высокий проем с лицевой стороны, перед которым был устроен навес (не сохранился). Другие высокие проемы в помещении I-го этажа расположены с боковых сторон. Тесовый проем имеет традиционную конструкцию на сваях, с редкими дубовыми в них свечами.

Внутреннее устройство мельницы сохранилось полностью. Восточное помещение занимает два больших водяных колеса, расположенных на разной высоте. Подъез на них поднимался по деревянным желобам, проем для которых устроен на лицевой стороне. На противоположной стороне, по диагонали к проему для желоба, расположен проем для сброса воды. Мельничные механизмы с системой деревянных колес занимает I-ый этаж северного углового помещения. Он проработал больше вековые зерно, находившаяся на 2-м этаже. Элементы внутренней лестницы. В соседнем помещении размещены деревянные механизмы,

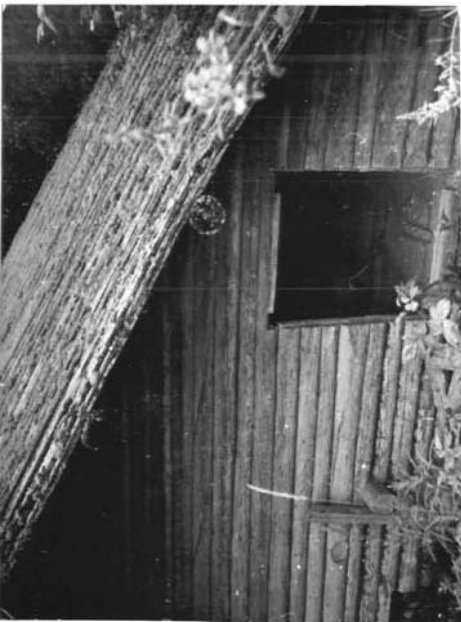
Она представляет собой высокий квадратный в плане сруб, покрытый двухскатной крышей. Стены рублены из бревен в обло. Внутри разделена до половины своей высоты на три помещения, одно из которых — двухэтажное. Тесовая кровля имеет традиционную конструкцию на самцах.

Внутреннее устройство мельницы сохранилось полностью. Вода по деревянным желобам подавалась на два больших водяных колеса, одно из которых приводило в действие мельничный механизм, вращавший жернова. Второе водяное колесо связано с механизмом, назначение которого не установлено.
