ПАСПОРТ

Церковь Верлаама Хутынского

1882-1888 г.г.

АССР, прив. область, район, автономная обл.,
Вологодская обл., Великий Устюг, Городице, б.

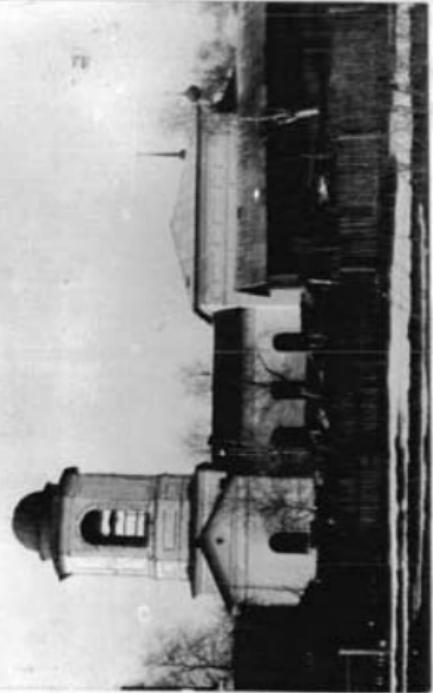
Фото или схематический план

Краткое описание Церковь представляет собой вытянутое, симметричное относительно продольной оси одноэтажное сооружение, состоящее из квадратного храма, вытянутой трапезной и паперти, являющейся основанием колокольни. Четверик храма несколько возвышается над трапезной и полуокруглой апсидой. Ярус звона колокольни главенствует над всеми объемами памятника. Все помещения со сводчатыми перекрытиями. Полы в храме и трапезной дощатые, на паперти и в алтаре сохранилась вымостка белокаменными плитами.

Декор фасадов выражен в строгих формах позднего классицизма. Широко применены вытянутые квадратные ниши, окна с полуциркульными перемычками имеют рамочные наличники. Стены паперти завершены треугольными фронтонами. По странам света колокольни расположены проемы звона, фланкированные лопatkами. Внутри все стены и своды оштукатурены и окрашены масляной краской. В основании сводов храма проходит тянутый в штукатурке фриз, аналогичный фриз проходит по периметру откосов проемов. В окнах сохранились кованые решетки.

Церковь построена из большемерного кирпича 29x15x8 см на известковом растворе с затиркой швов под побелку.

Основные габариты: длина 35м, ширина храма 11м.
