П А С П О Р Т

I. НАИМЕНОВАНИЕ ПАМЯТНИКА Кирха.II. ТИПОЛОГИЧЕСКАЯ
ПРИНАДЛЕЖНОСТЬ

1863 год.IV. АДРЕС (местонахождение) ПАМЯТНИКА Архангельская обл., г. Архангельск,ул. А. Марков, 3.

УЧЕТНАЯ КАРТОЧКА

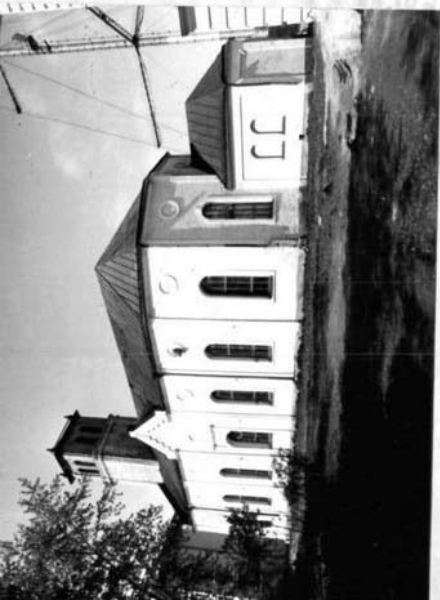
Фото или схематический план

Кирпичная, облицованная белым камнем и штукатуренная кирха стоит отступя от красной линии улицы. Компактная композиция базилики уложена западным крыльцом и пятигранным выступом апсиды. Вертикальной доминантой здания служит трёхъярусная столбчатая колокольня. Наружное убранство кирхи довольно скромное. В своих формах оно имитирует декор барочных церквей, характерных для Сев. Европы. Однонефная базилика перекрыта коробовым сводом с декоративными нервюрами. В западной части устроены хоры для органа.
