П А С П О Р Т

д. Ундозерский Погост /комплекс застройки/  
 Церковь Богоявления

III. ДАТИРОВКА ПАМЯТНИКА (или дата исторического события, с которым связано возникновение памятника — для памятников истории)  
 1845 г.

В К Л А Д И Ш № 1

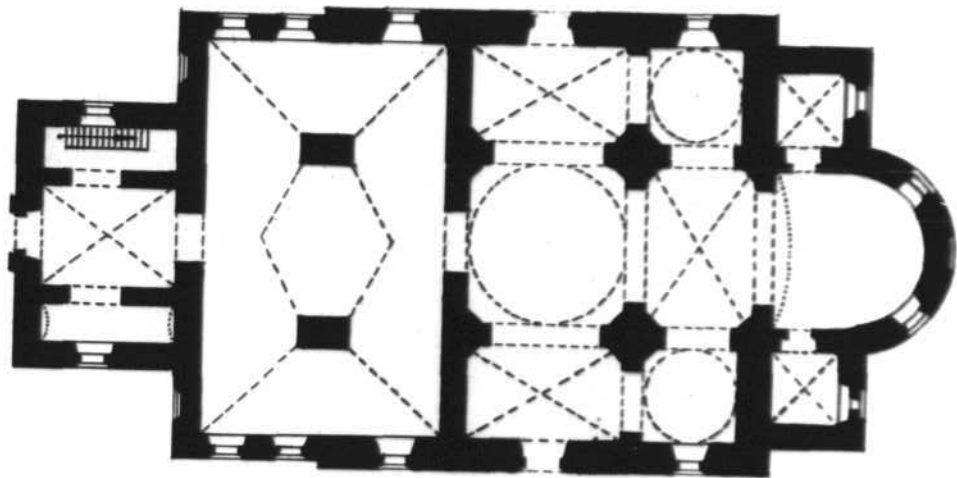
3

Храмовая часть церкви представляет собой вытянутый в плане объем (1480x1080) с четырьмя несущими столбами, два из них в виде пилонов выходят из стены, отделяющей объем храмовой части от трапезной. На крещатых в плане столбах при помощи системы подпружных арок и нарусов покоится центральный барабан, который с четырьмя угловыми образует традиционное пятиглавие. Барабаны храмовой части световые: центральный имеет восемь окон, боковые по четыре. Сам объем храмовой части имеет по одному окну на север и юг и по одному дверному проему. Храмовая часть через большой арочный проем сообщается с трапезной.

Трапезная - двухстолпный объем (1480x860), перекрытый коробовыми сводами. Барабаны, расположенные над трапезной, имеют ложные оконные проемы. Объем трапезной имеет по три окна на север и юг.

Алтарь - трехчастный объем, имеет полуциркулярную апсиду с двумя прямоугольными притворами. В северном располагался жертвенник, в южном ризница. Окно ризницы отлично от других; оно сделано значительно уже остальных. Апсида имеет два боковых окна и одно центральное - ложное. Алтарь с объемом церкви соединяется большим арочным проемом.

Цапарть - трехчастный объем (840x520). В северной части сохранилась лестница, ведущая на яруса колокольни. Колокольня разрушена.

ДЕРЕВНЯ УНДОЗЕРСКИЙ ПОГОСТ  
ВОЛОГДСКАЯ ОБЛ. ВЫТЕГОРСКИЙ Р-Н  
ЦЕРКОВЬ БОГОЯВЛЕНИЯ  
1845 ГОД

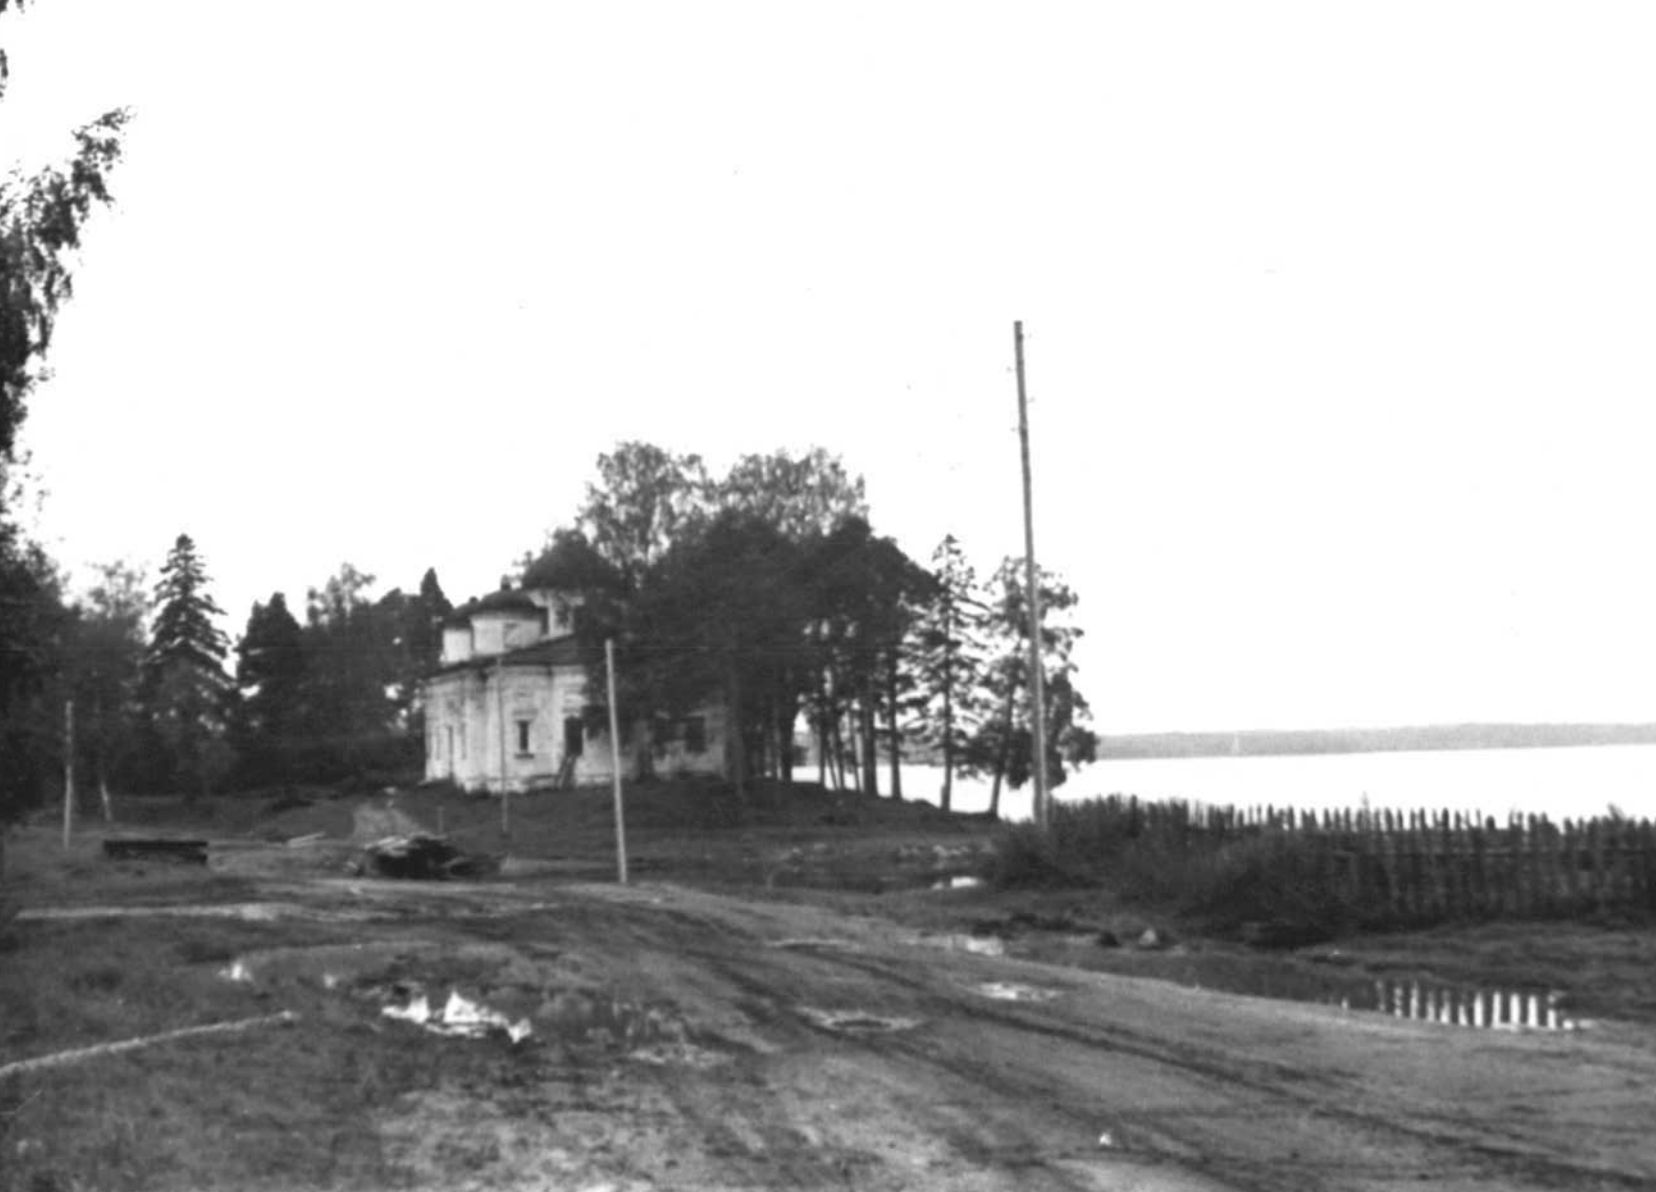
с. Ундозеро Ц-вь Богоявления 1845

**Разрушены верхние яруса колокольни, крыльца. Отсутствуют завершения куполов.**

Церковь стоит на узком мысу у протоки между двумя озерами на восточной окраине села. Церковь построена в стиле позднего классицизма. Представляет собой четырехстолпный пятикупольный храм, состоящий из четверика церкви, объединенного в один объем с трапезной и алтарем, и паперти. Стены выложены из кирпича рази. 270x150x70 на сложном растворе. Фундамент бутовый ленточный. Все объемы имеют единую высоту. Крыши и купола имеют деревянные стропильные конструкции с покрытием из листового железа.

фото Холодов С. 1978  
общий вид

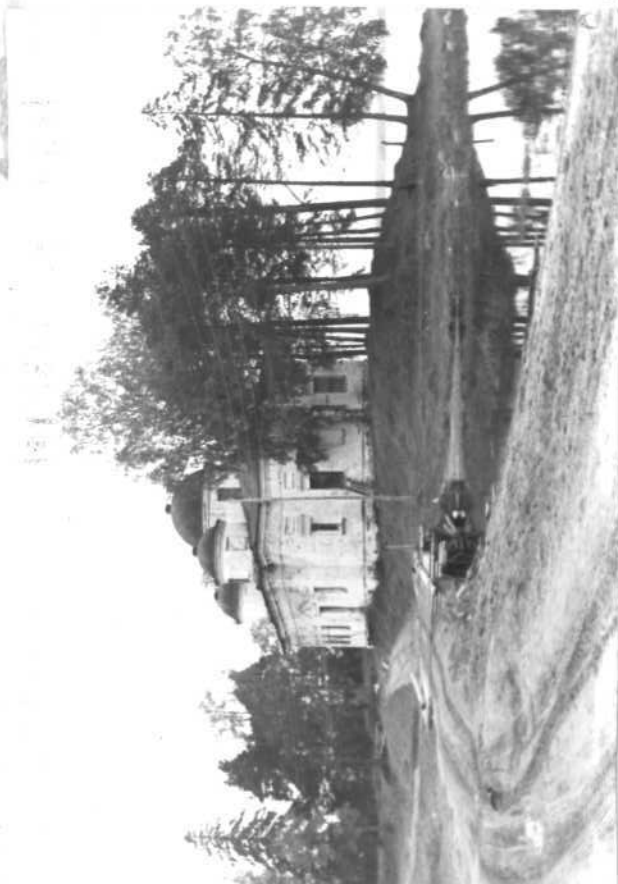
Фото или схематический план

Церковь стоит на узком мысу у протоки между двумя озерами на южной окраине села. Церковь построена в стиле позднего классицизма. Представляет собой четырехстолпный пятикупольный храм, состоящий из четверика церкви, объединенного в один объем с трапезной и алтарем. Стены выложены из кирпича на сложном растворе. Фундамент бутовый ленточный. Все объемы имеют одинаковую высоту. Крыши и купола имеют деревянные стропильные конструкции с покрытием из листового железа. Декор фасада очень скромный и сухой. Обломы белокаменного карниза и профилированных кирпичных деталей маловыразительны. Первоначальное убранство интерьера не сохранилось. Является памятником культовой архитектуры сер. XIX в. — эпохи позднего классицизма со своеобразной местной трактовкой.
