## ПАСПОРТ

I. НАИМЕНОВАНИЕ ПАМЯТНИКА Вознесенская церковь /земля/.II. ТИПОЛОГИЧЕСКАЯ  
ПРИНАДЛЕЖНОСТЬ

Вознесенская церковь (зимняя)

Ивановская обл., г. Кинешма

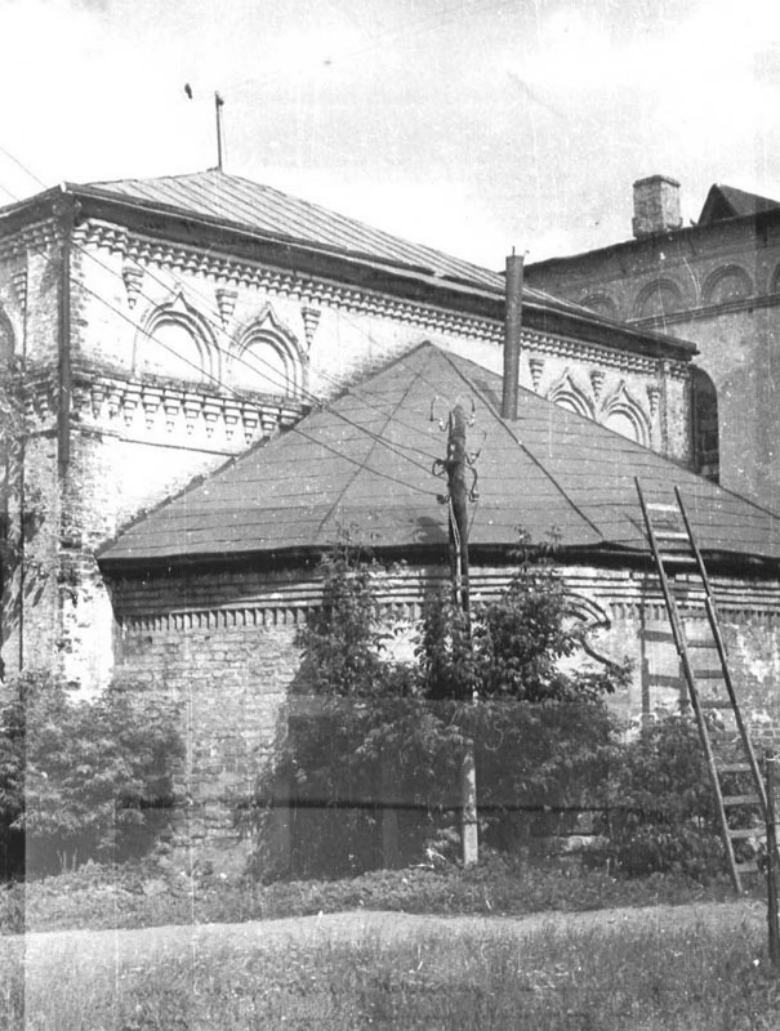
Одновременно со зданием зимней церкви в 1760 году была построена отдельно стоящая каменная колокольня, уничтоженная в 1929 году. Здание подвергалось частичной внутренней перепланировке. Утрачены главы центрального объема. Пострадал декор фасадов. Утрачены также главы, украшающие кровлю трапезной.

Бесстолпный сводчатый пятиглавый храм. Объемно-пространственная композиция строится из объема собственно храма, объема трапезной, абсиды, полукруглой в плане. Трапезная и храм перекрыты коробовыми сводами, абсида — сферическим полукуполом, все стены несущие. Фасады декорированы характерным для времени постройки здания зубчатым карнизом. Главный объем украшен фризом с килевидными кокошниками. Нижняя часть фриза — пояс из полочек. Над боковыми оконными проемами находятся восьмигранные оконные проемы. Оконные проемы первого яруса украшены фигурными кокошниками, углы здания — плоскими пиллястрами. Декор и терьеров не сохранился. Здание оштукатурено изнутри. Стенная живопись, скульптура не сохранились.

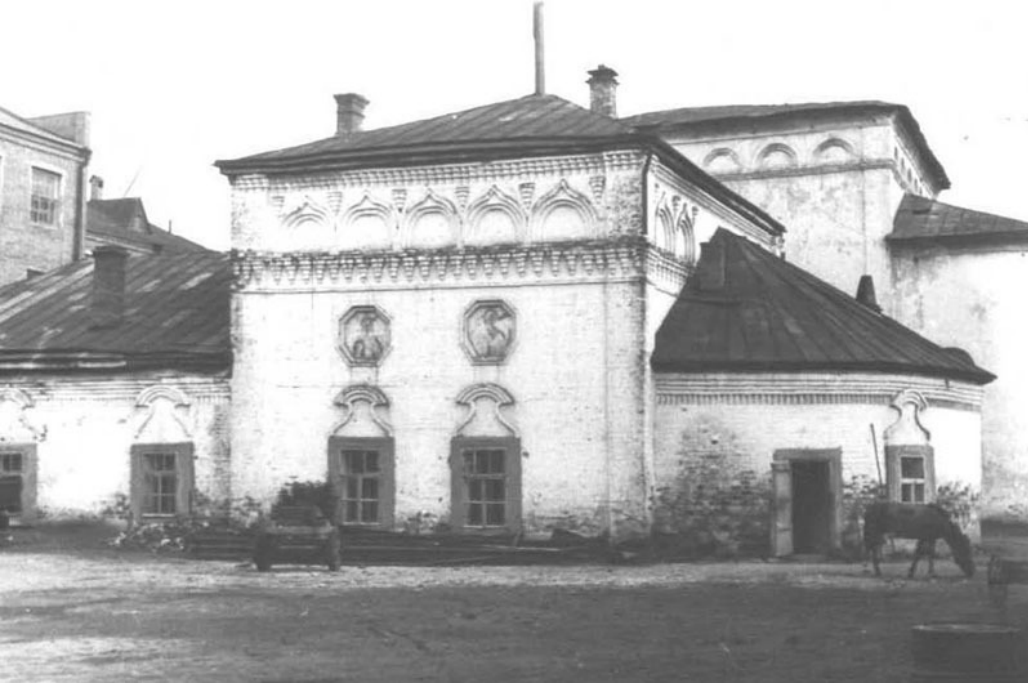
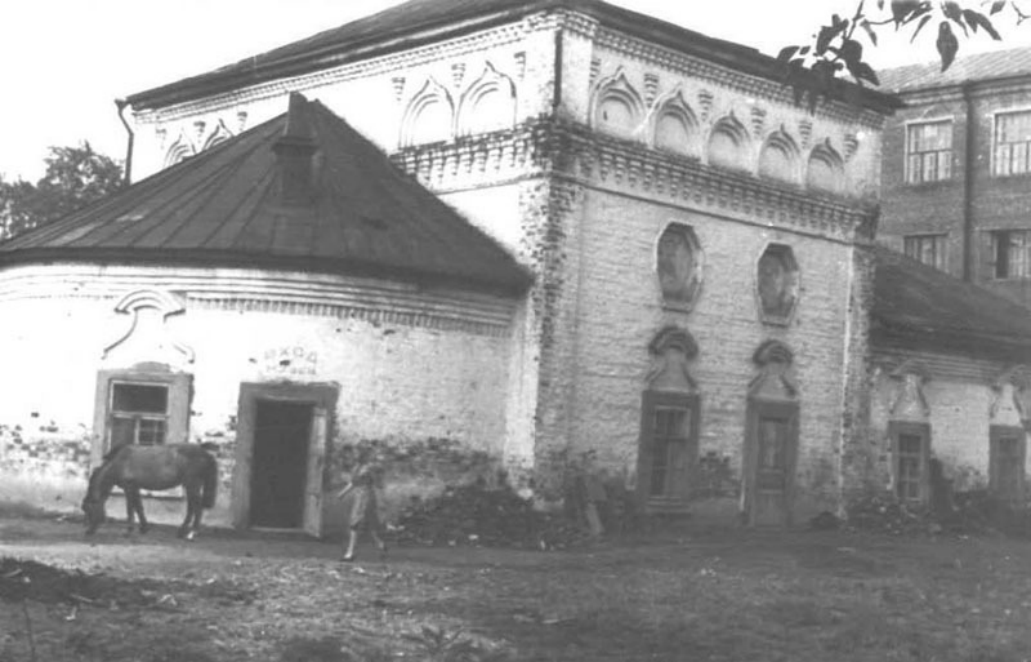
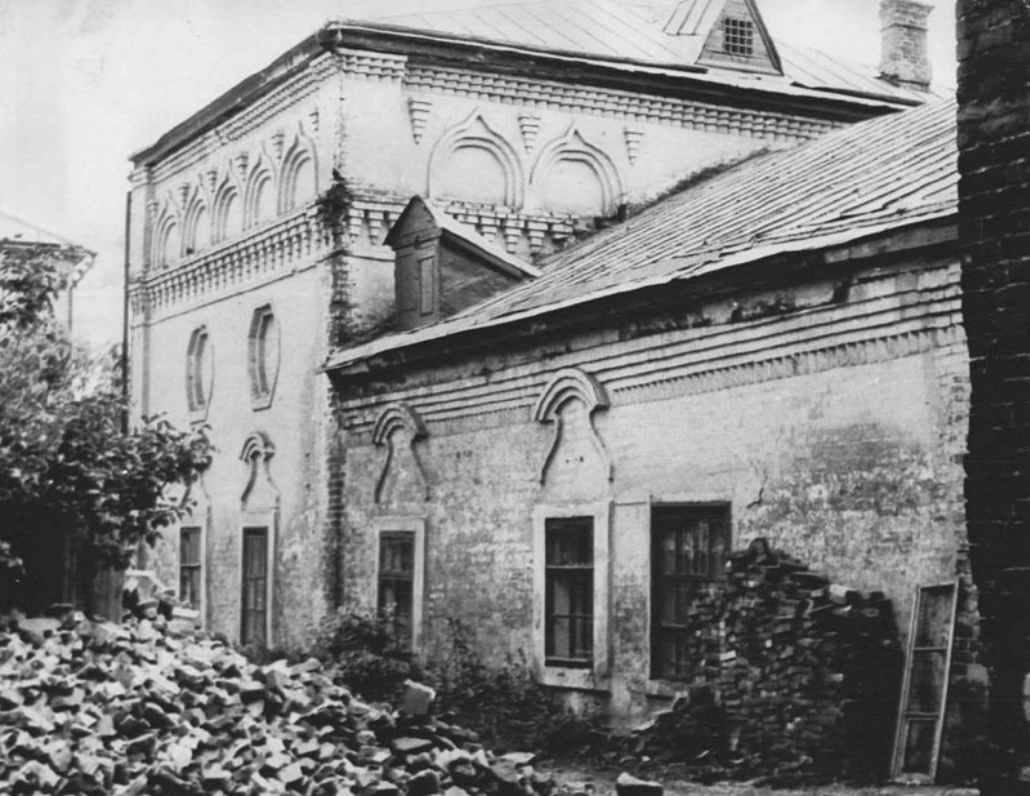
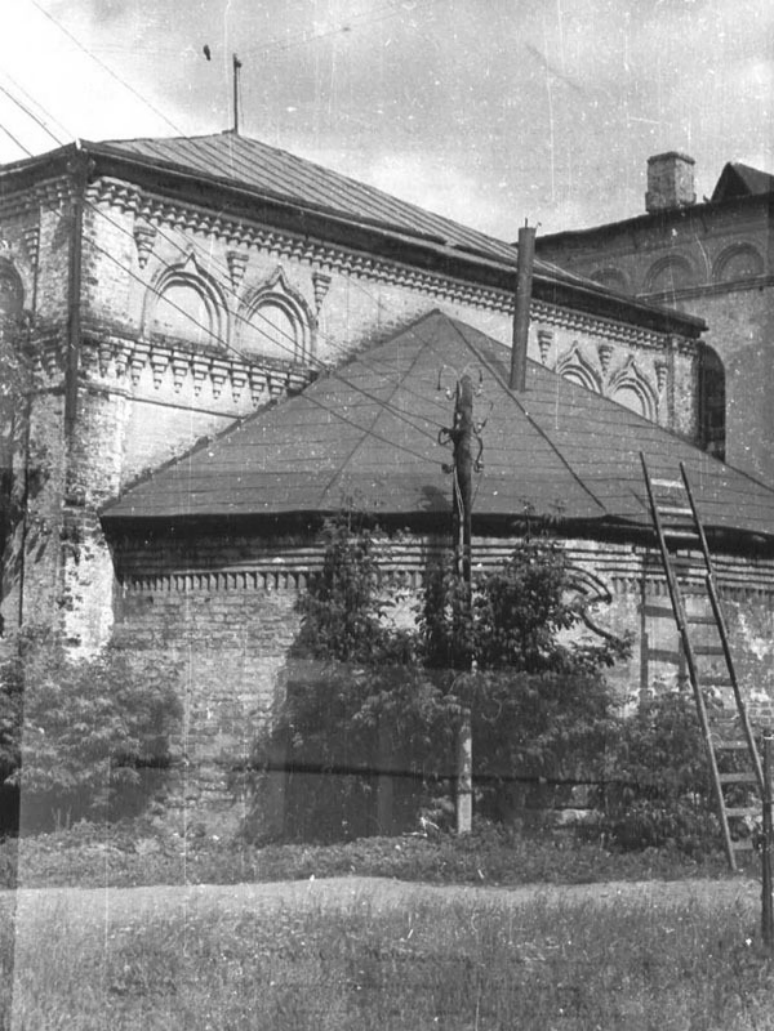
Постройка расположена в глубине квартала в центральной части Кинешмы, в ансамбле с летней Вознесенской церковью. Это небольшая "теплая" церковь, объемная композиция которой складывается из прямоугольных в плане невысоких храма, трапезной и полуциркульной апсиды.

Своеобразна внутренняя планировка постройки: восточная часть ее трапезной расчленена на три отсека, имеющих самостоятельные перекрытия.

Храмовая часть перекрыта сомкнутым сводом, апсида конхой, трапезная — системой цилиндрических сводов и неполным сомкнутым.

Внешнее оформление постройки выполнено в стиле барокко. Над окнами — дугообразные андрски. Выше них на храме имеются ложные окна второго света восьмигранной формы. Плоскости стен храмовой части венчают два богатых карниза из городков, поребрика, полочек, между которыми помещены килевидные кокошники. Углы здания отмечены лопатками. Здание оштукатурено внутри, побелено снаружи. Кровля железная по деревянным стропилам и обрешетке.
