ПАМЯТНИКИ ИСТОРИИ И КУЛЬТУРЫ СССР

П А С П О Р Т

I. НАИМЕНОВАНИЕ ПАМЯТНИКА Нило-Сорская пустынь. Надвратная церковьПокрова Богородицы.II. ТИПОЛОГИЧЕСКАЯ
ПРИНАДЛЕЖНОСТЬ

1863-1867 гг., нач. XX в.IV. АДРЕС (местонахождение) ПАМЯТНИКА Вологодская обл., Кирилловский р-н,(АССР, край, область, район, автономная обл.,пос. Пустыньский. Проезд: от г. Кириллова попутным транспортом 20 км.национальный округ; населенный пункт; пути подъезда)V. ХАРАКТЕР
СОВРЕМЕННОГО
ИСПОЛЬЗОВАНИЯ

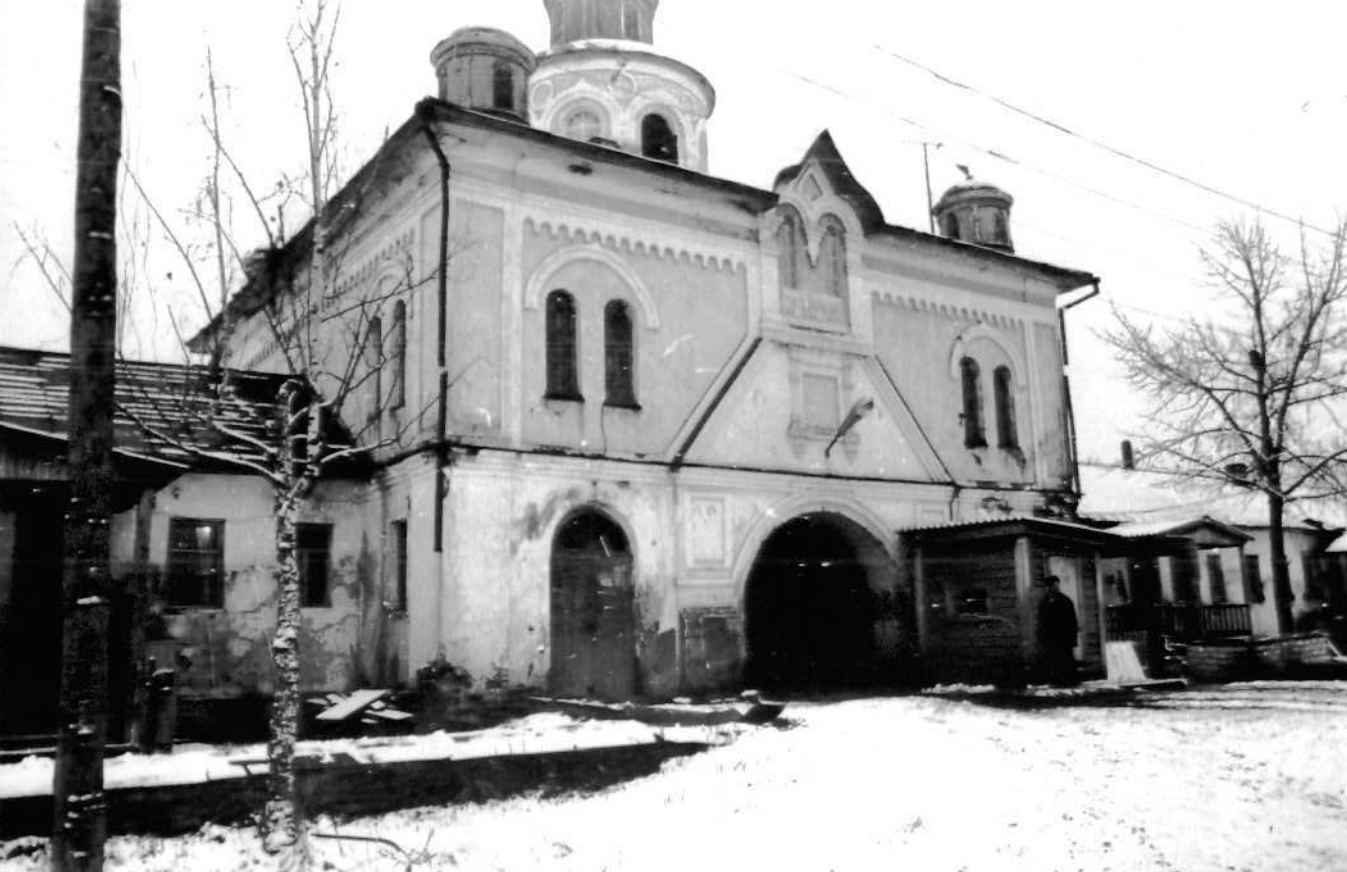
Вологодская обл.
Киршиловский р-он
пос. Мустанский
Мило-Сарская мустань
Надвратная Покровская
церковь
1863-1864 гг.

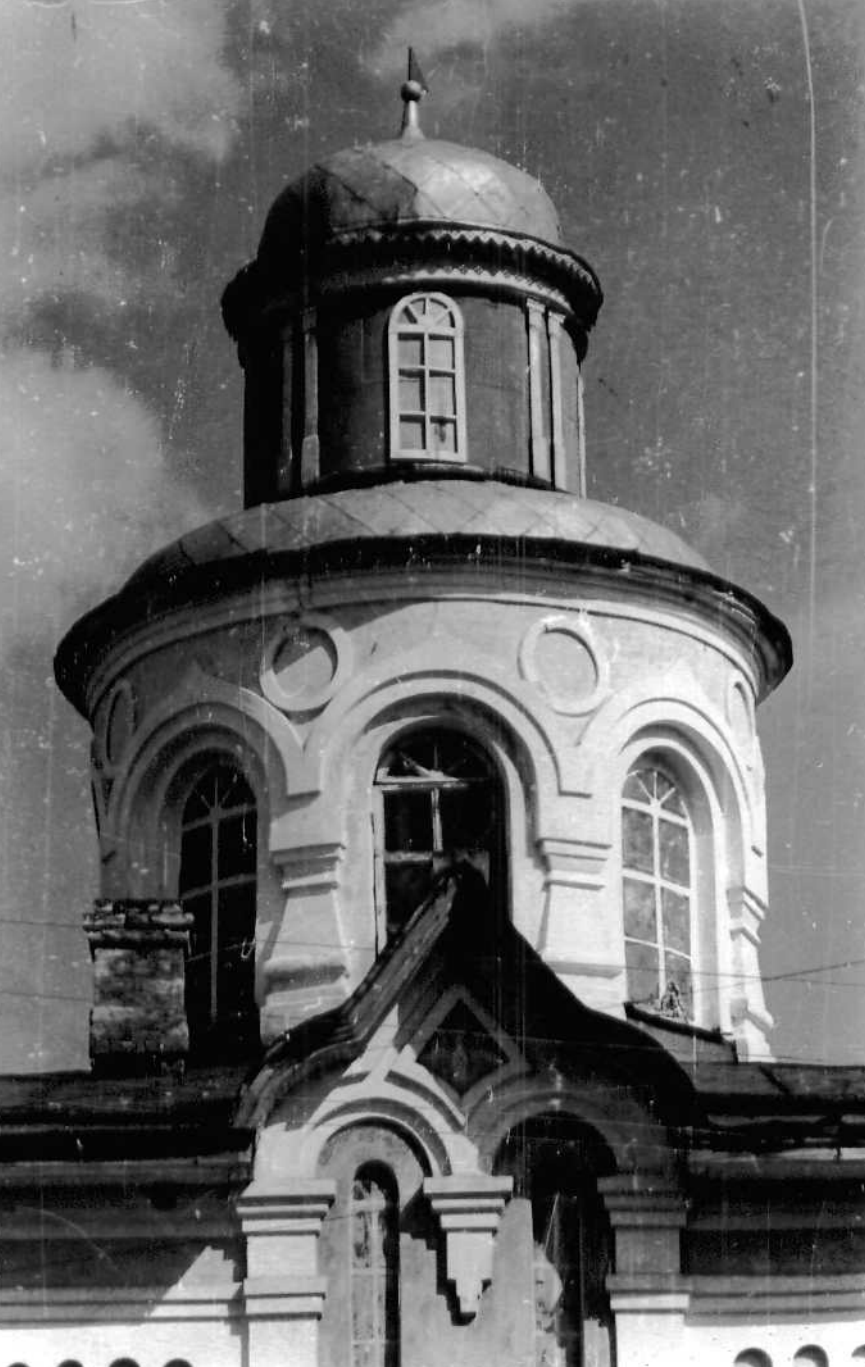
Вологодская обл.
Кирилловский р-он
пос. Пудожский
Нико-Сорская церковь
Святой Веры с
наоборотной церковью
Покрова Богородицы
1863 - 1867 гг. и пер. 20 в.
Центральная часть

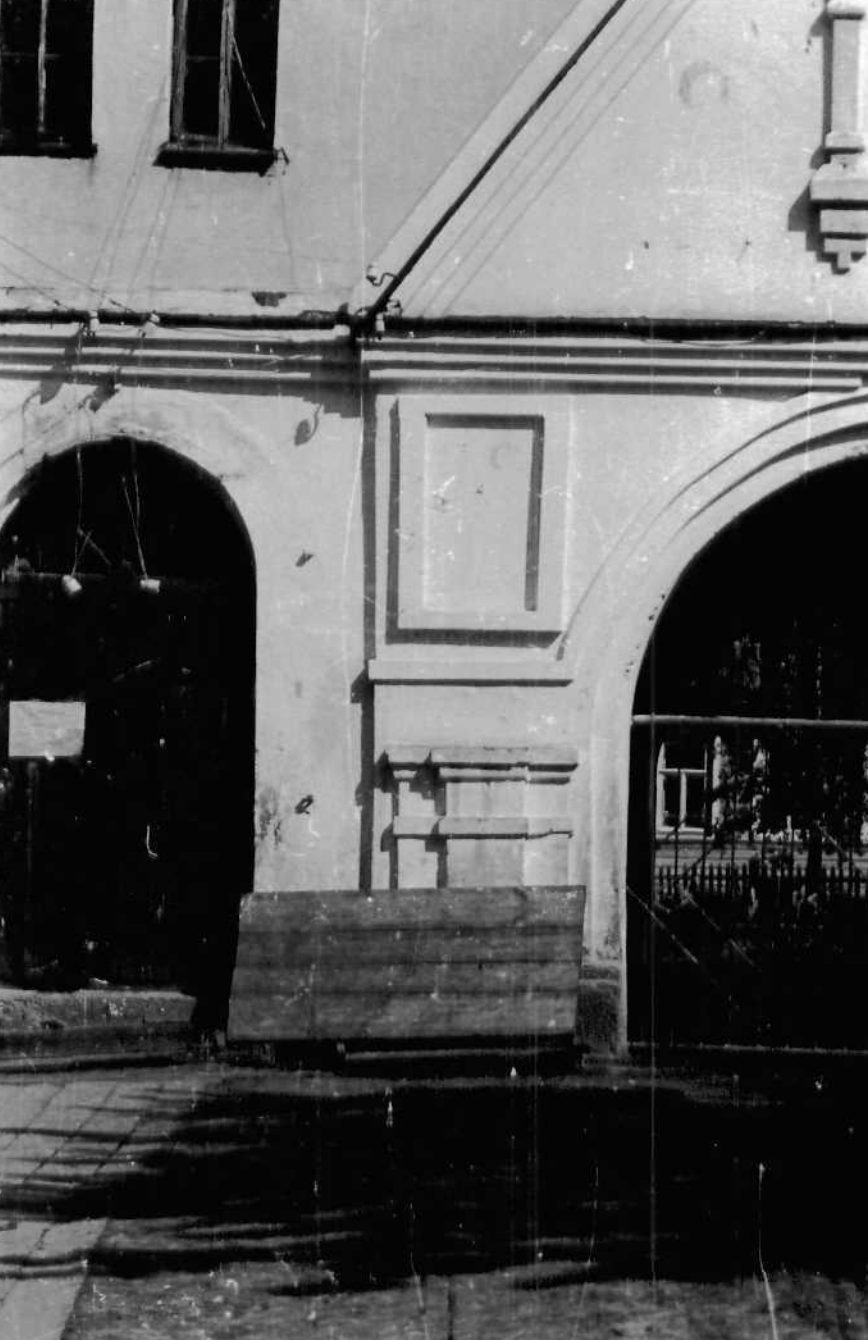
Фрагмент западного
фасада

имеет трехчастную композицию. По бокам проезда ворот расположены дверные проемы с арочными перемычками. Сам проезд оформлен стилизованным порталом, завершенным трапециевидным фронтоном. Боковые "устои" портала обработаны укороченными раскрепованными в средней части "лопатками" и накладными прямоугольными филенками. В тимпане фронтона помещен прямоугольный киот, обрамленный рамочным наличником. Боковые стойки наличника сделаны в форме пилястр. Над фронтоном возвышается двойное ложное окно с "гирькой", завершенное высоким килем.

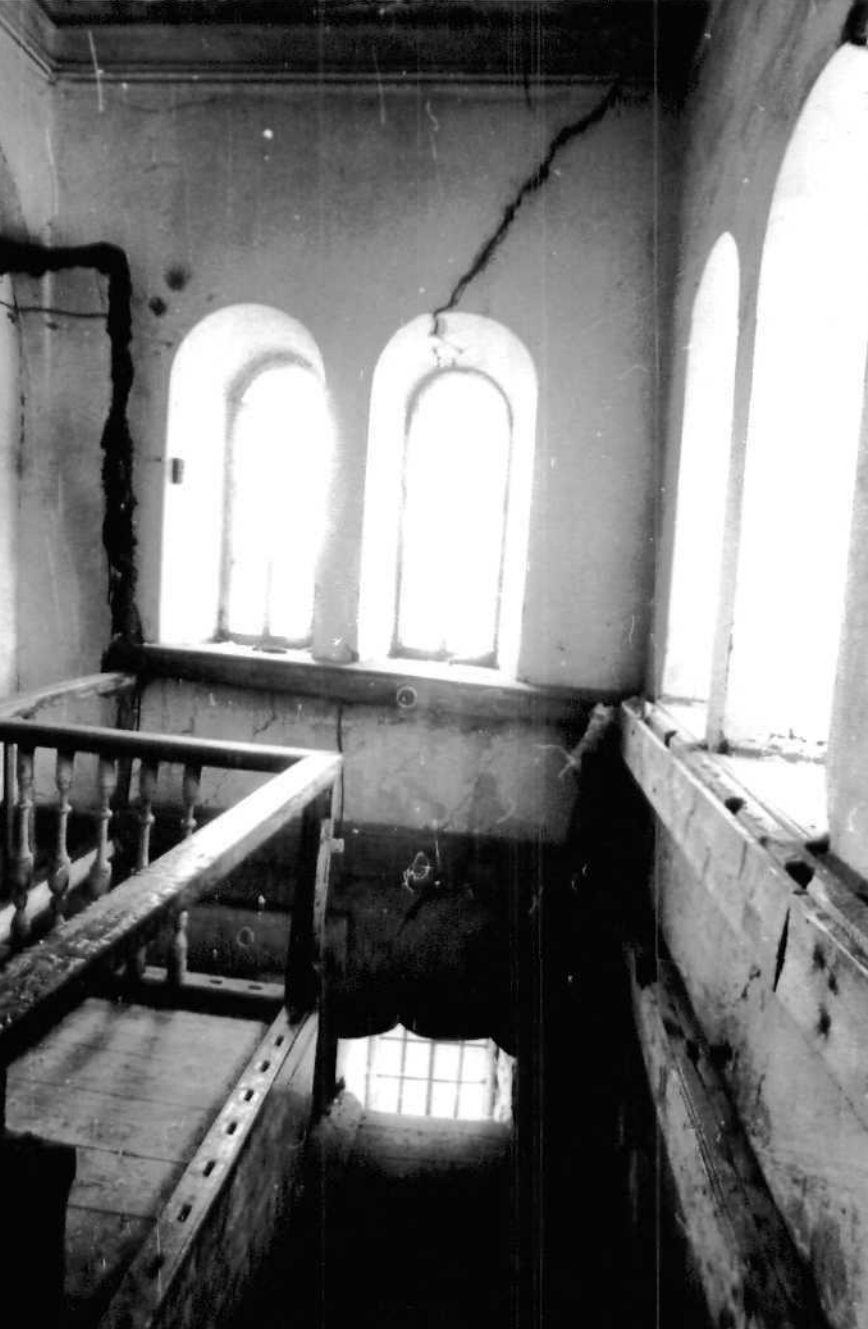
Вологодская обл.
Киршиловский р-он
пос. Пустынский
Многособорная церковь
Надвратная покровенная
церковь, 1863-1867 гг.
Интерьер церкви
Вид на ико

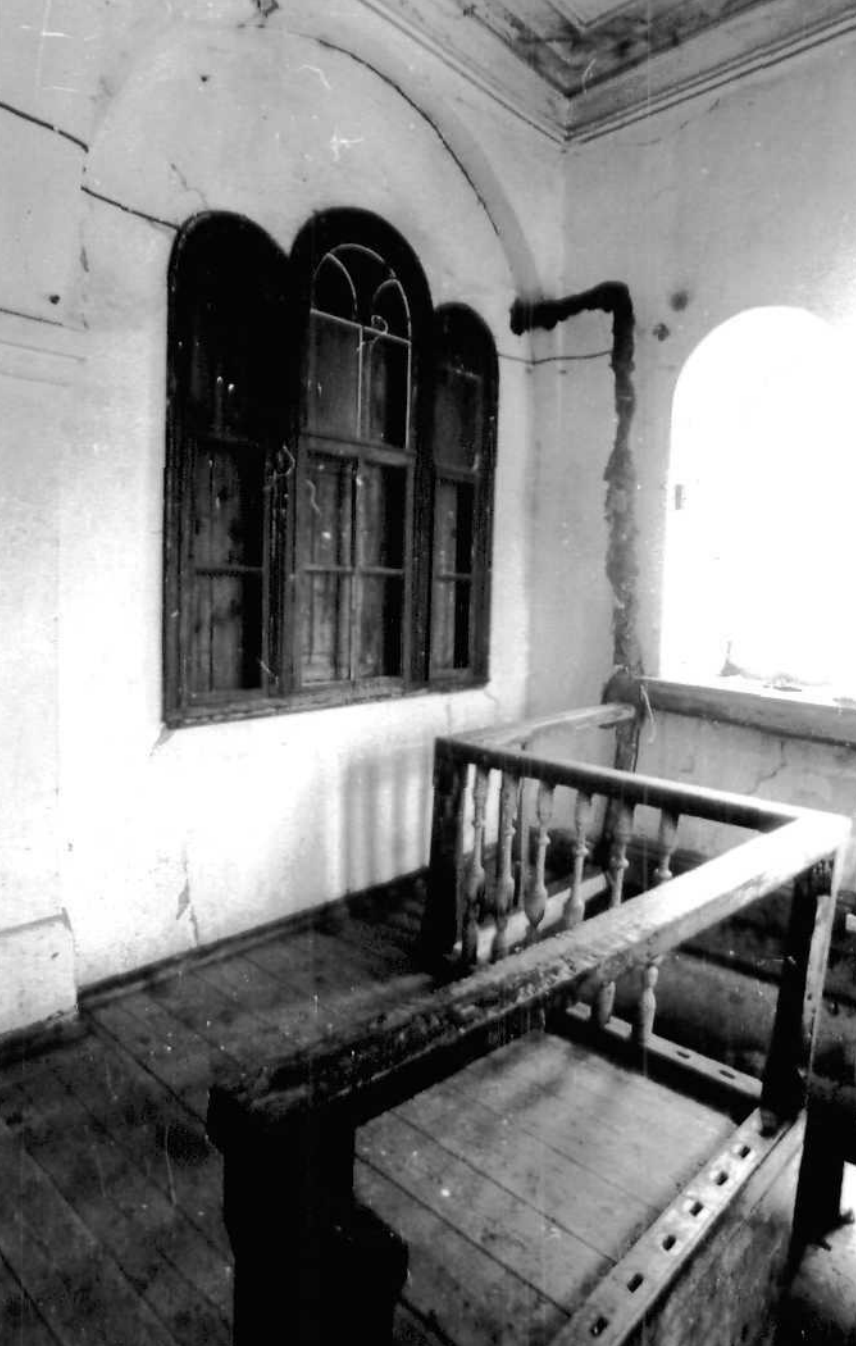
22-1

Интерьер капеллы

Вид на юго-восток

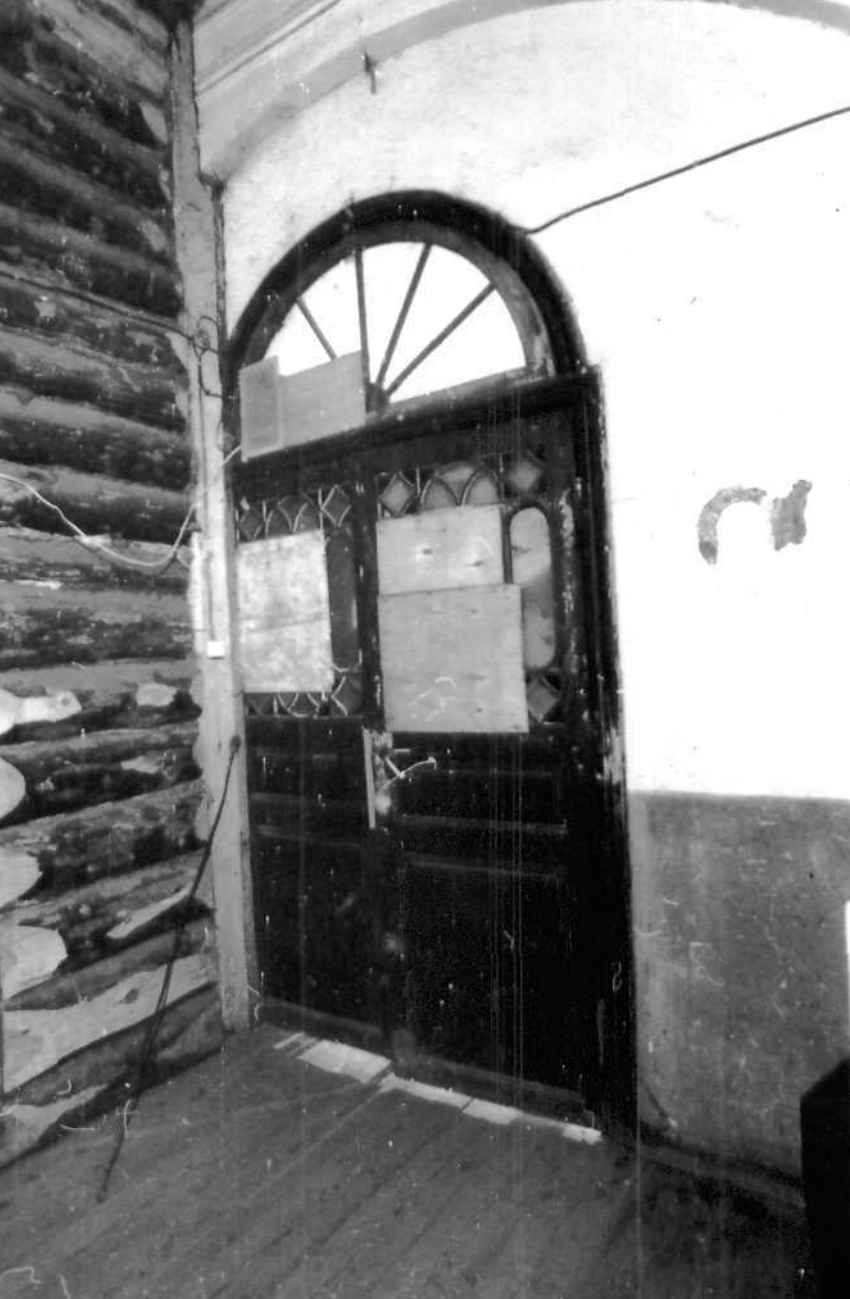
Западная дверь

На паперть выходит лестничная площадка. С храмом паперть связана в центре двупольной филенчатой дверью с полукруглой перемычкой и тройными окнами, расположенными в угловых компартиментах.

Створки дверей в верхней части и фрамуга остеклены. Ажурная рас-
стекловка дверей была оформлена цветными витражами. В окнах тоже
сохранилась старая столярка с дугообразными горбылками.

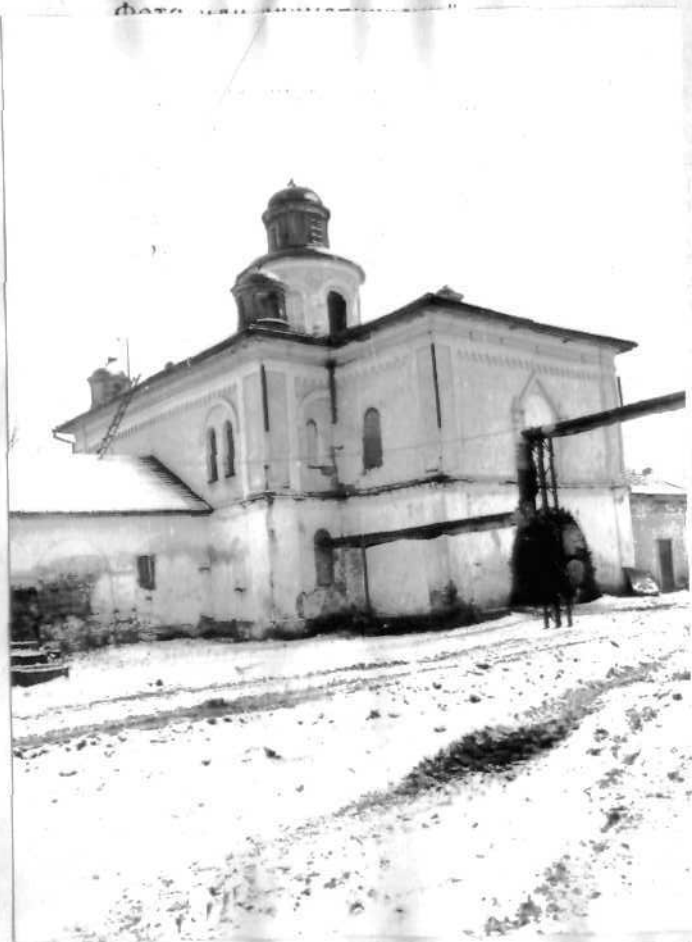
Фото

Святые ворота с надвратной Покровской церковью сооружены в духе эклектики. В оформлении фасадов использованы элементы "русского" стиля. Объемная композиция здания представляет собой двухъярусный четверик, увенчанный пятиглавием, к которому с востока примыкает прямоугольная апсида. В нижнем ярусе сделан проезд. Центральная глава световая, двухъярусная, состоит из убывающих по объему барабанов. Такая композиция сообщает динамичность силуэту церкви. Угловые главы представляют собой глухие барабаны меньшего объема.
