П А С П О Р Т

I. НАИМЕНОВАНИЕ ПАМЯТНИКА Николо-Перервинский монастырь. Новый архи-
ерейский дом.II. ТИПОЛОГИЧЕСКАЯ
ПРИНАДЛЕЖНОСТЬ

III. ДАТИРОВКА ПАМЯТНИКА (или дата исторического события, с которым связано возникнове-
ние памятника — для памятников истории)1805-1808 гг.IV. АДРЕС (местонахождение) ПАМЯТНИКА г. Москва, Люблинский р-н, ул. Шоссейная,
82 (АССР, край, область, район, автономная обл.,

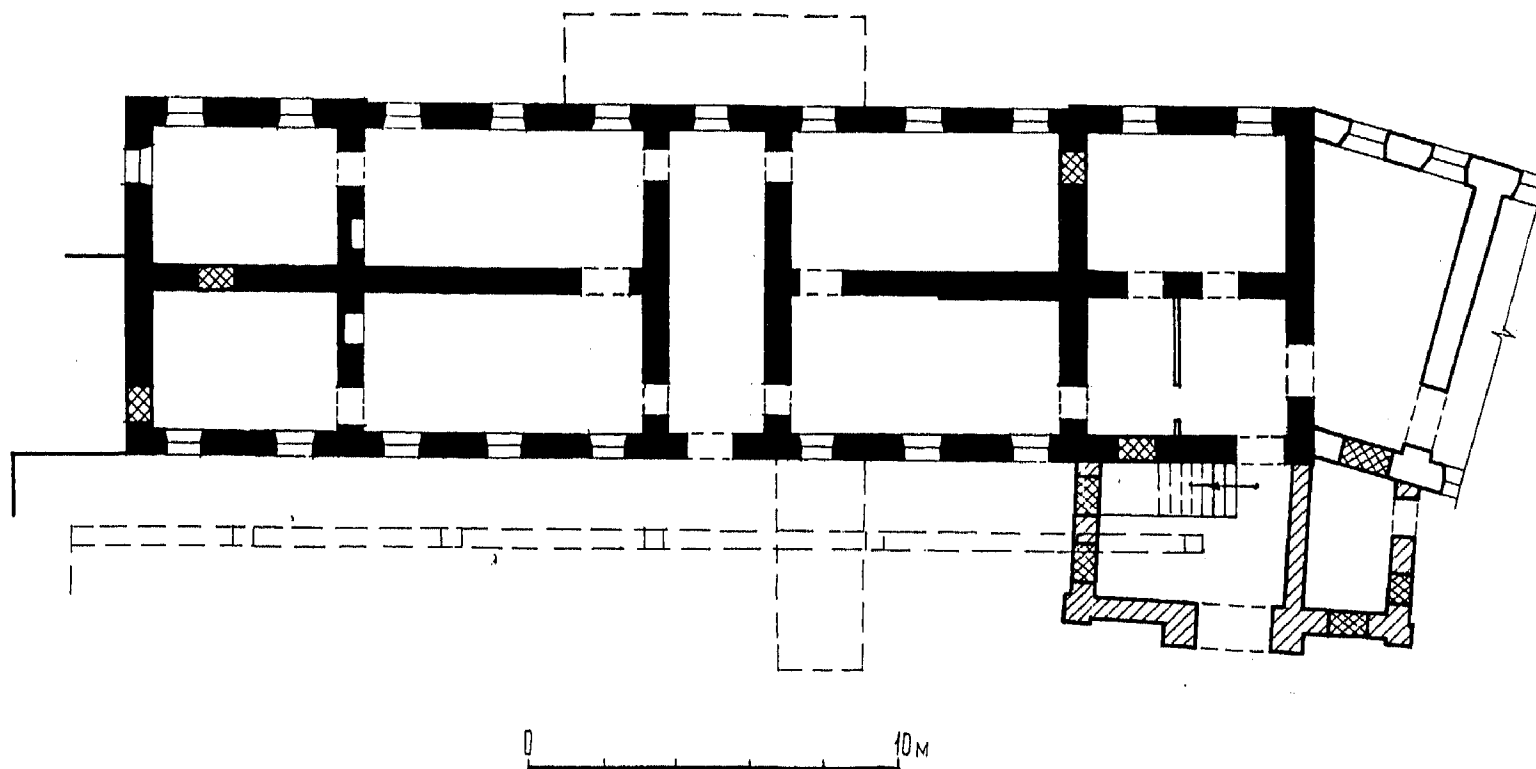
г. Москва, Люблинский р-н
 ул. Шоссейная, 82
 Николо-Перервинский монастырь
 Новый архирейский дом, 1805-1808 гг.
 план 1-го этажа

Нижний этаж корпуса разделен поперечными сенями пополам. Обе половины этажа симметричны. Продольные и поперечные капитальные стены делят каждую половину на четыре прямоугольных в плане помещения. Ближние к сеням помещения сильно вытянуты. В кельи из сеней вели четыре симметрично расположенных входа. Западные входы заложены. В нижнем этаже имеется еще несколько заложенных проемов между помещениями, есть и вновь пробитые проемы. Сохранилась старая тонкая перегородка в крайнем

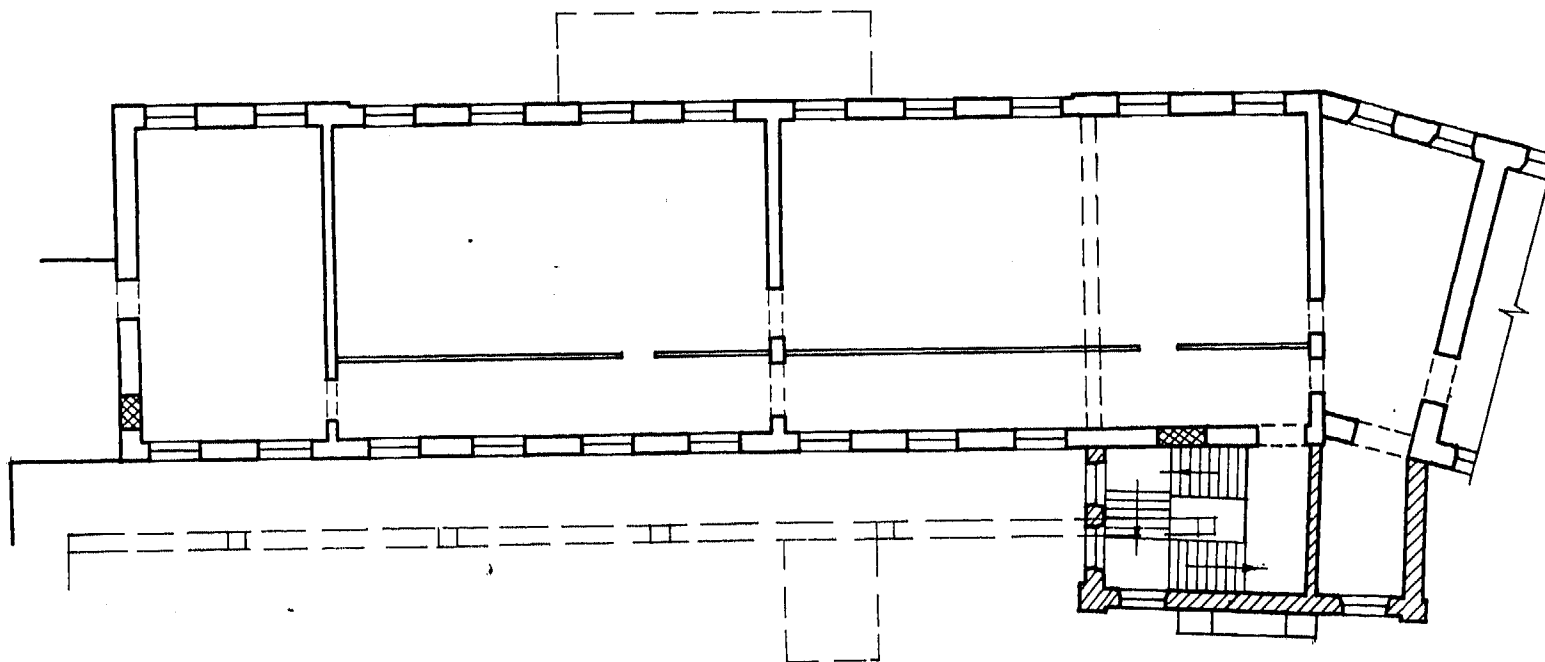
г. Москва, Люблинский р-н
ул. Шосейная, 82
Никола-Перервинский монастырь
Новый архиерейский дом, 1805-1808 гг.
План 2-го этажа

Воспроизведенный в кирпиче верхний этаж, бывший ранее деревянным, полностью изменил планировку. В настоящее время здесь устроен с востока коридор, в который выходят большие помещения. Перекрытия обоих этажей - плоские.

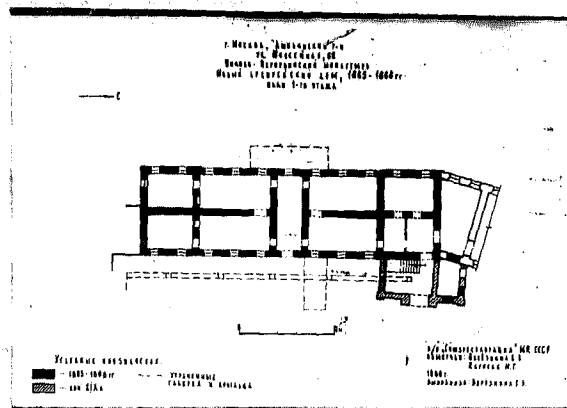
Фото или схематический план

Новый архиерейский дом был выстроен в западной линии монастырских построек между патриаршими палатами и новым семинарским корпусом в 1805-1808 гг. Верхний этаж был деревянный (при реставрации в 1966г. заменен каменным). Галерея со стороны монастырского фасада и балкон с внешней стороны утрачены. Кирпичное, оштукатуренное, двухэтажное здание имело симметричную композицию фасадов. От первоначального декора сохранились подоконные филенки на первом этаже. Нижние окна украшены штукатурными пятичастными замками 1830-х. Симметрия дворового фасада нарушена пристройкой в конце XIX в. тамбура с лестницей, общей для двух корпусов. Первоначальная планировка I этажа сохранилась. Поперечные сени делят этаж пополам. Второй этаж перепланирован.
