## П А С П О Р Т

I. НАИМЕНОВАНИЕ ПАМЯТНИКА Дом Ф.В.Власова

к паспорту "Дом Ф.В. Власова." Калининская область,  
Осташковский район, сед. Овинец.

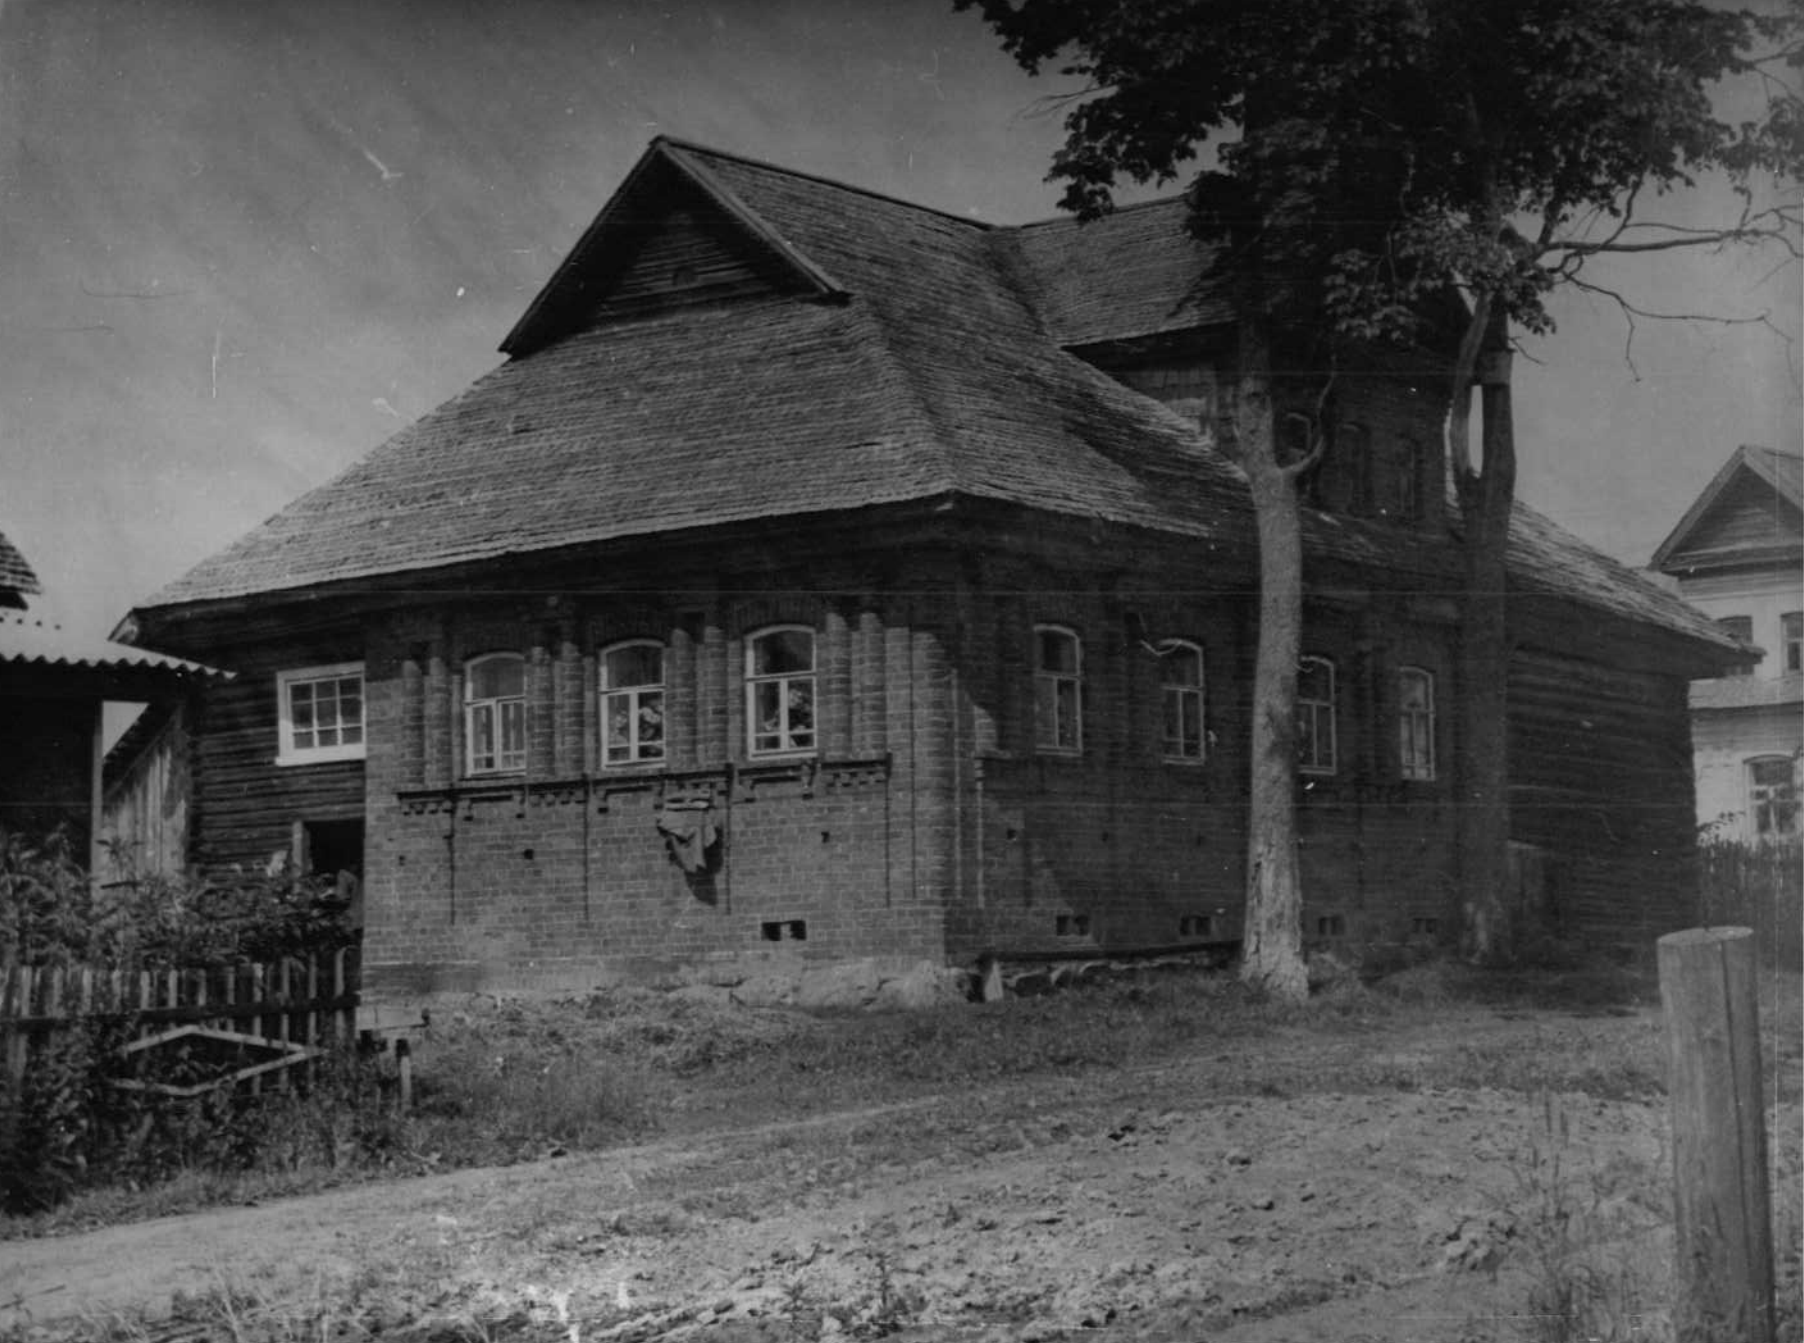
Общий вид с юго-востока

Главный фасад в четыре оси окон, несимметричный из-за беревенчатой пристройки, композиционно уравнивается террасовым мезонином в центре. Южный фасад имеет три оси окон и входной проем ведущий в деревянные сени. Оба фасада обработаны спаренными полуколонками, расположенными между проемами. Окна с лучковыми перемычками украшены подоконниками. Пластичный характер решения фасадов усиливается скруглением юго-восточного угла дома.

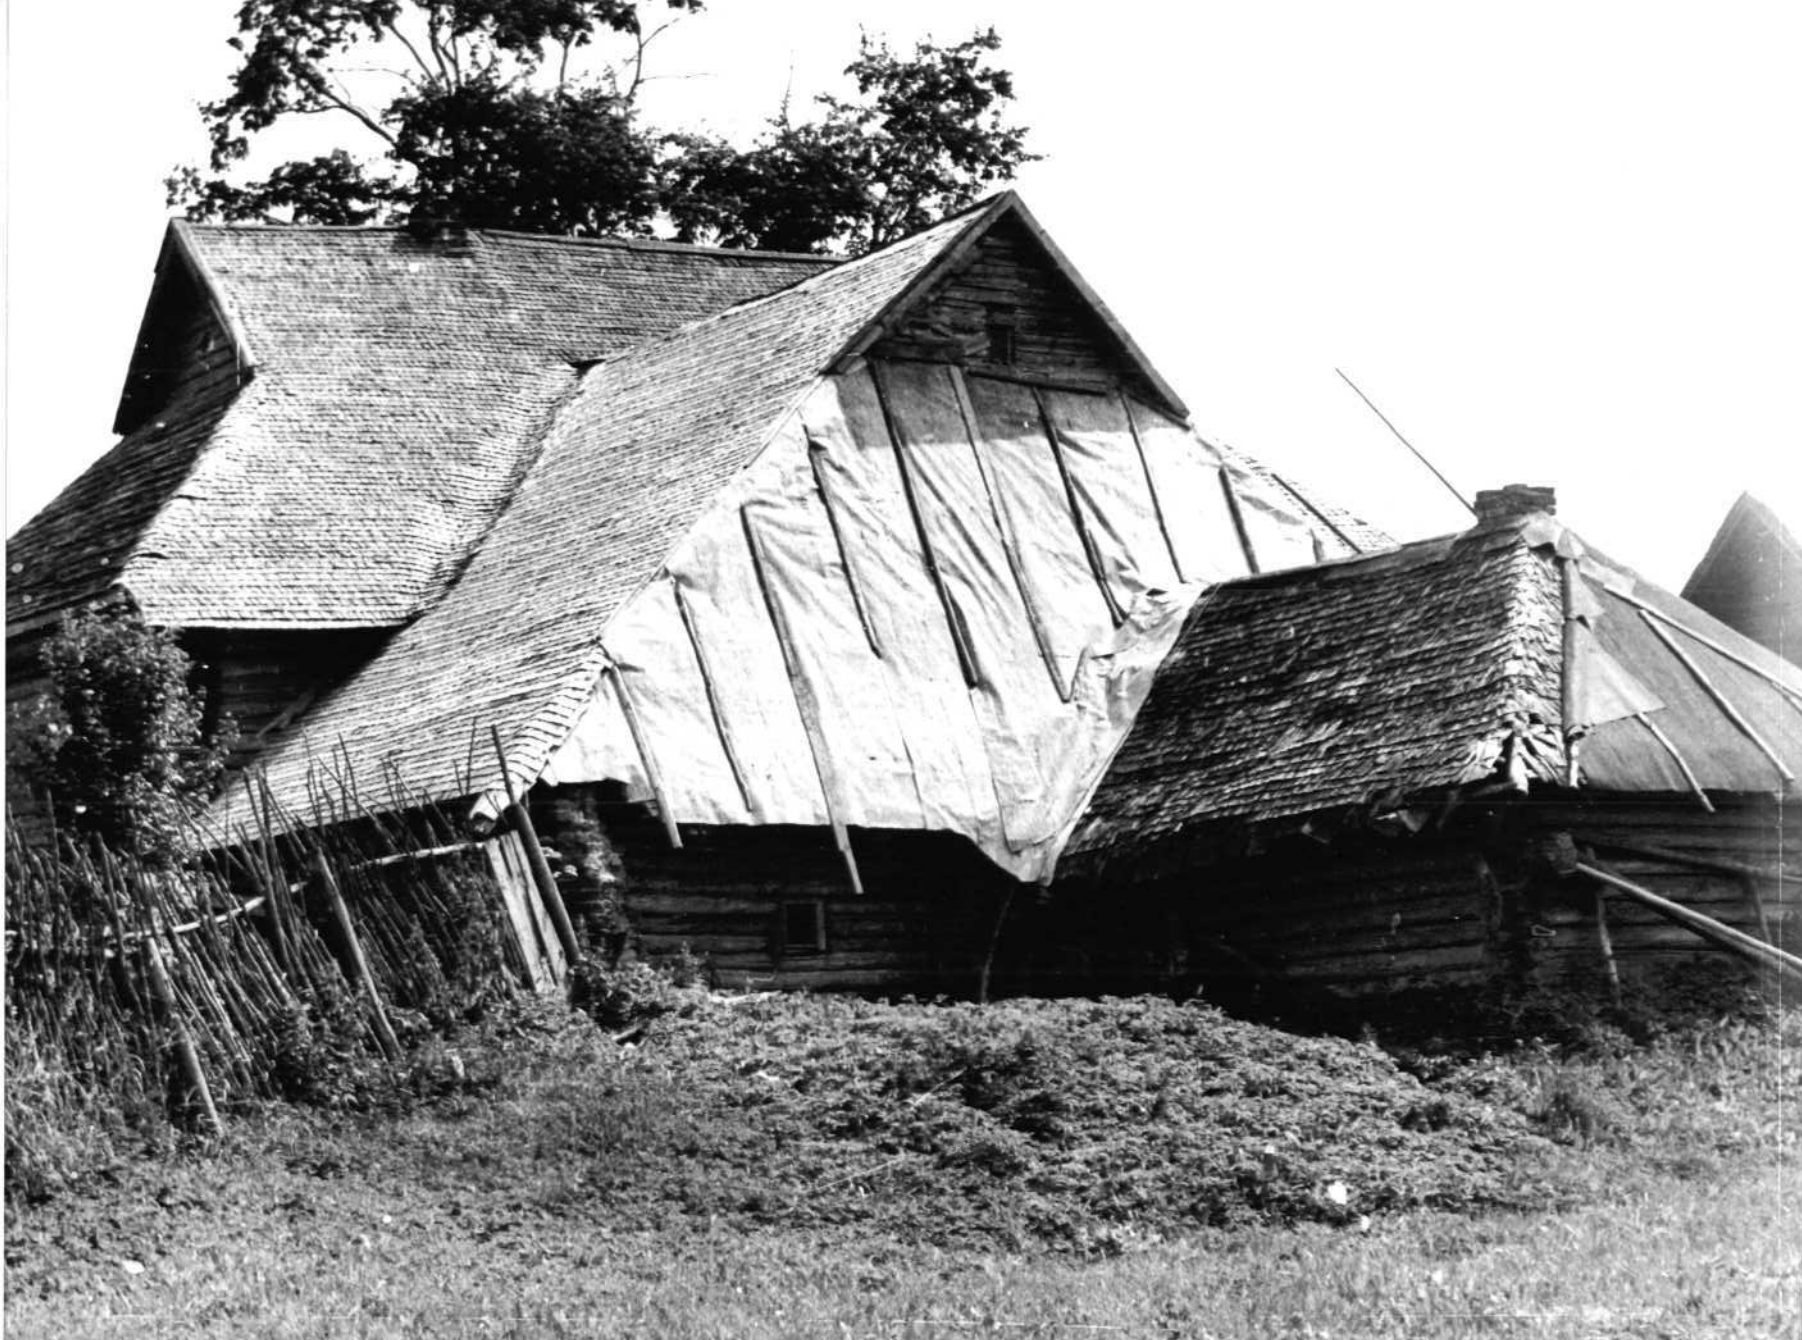
Камнинская обл., Осташковский р-н.,  
д.р. Овцыно; Дом Ф. В. Бласова  
Общий вид с северо-запада

Кирпичное нештукатуренное одноэтажное с мезонином здание на валунном цоколе в основе имеет прямоугольный план. Примыкающие с запада и севера деревянные пристройки объединены с основным ядром в общий объем под одной кровлей, крытой тесом.

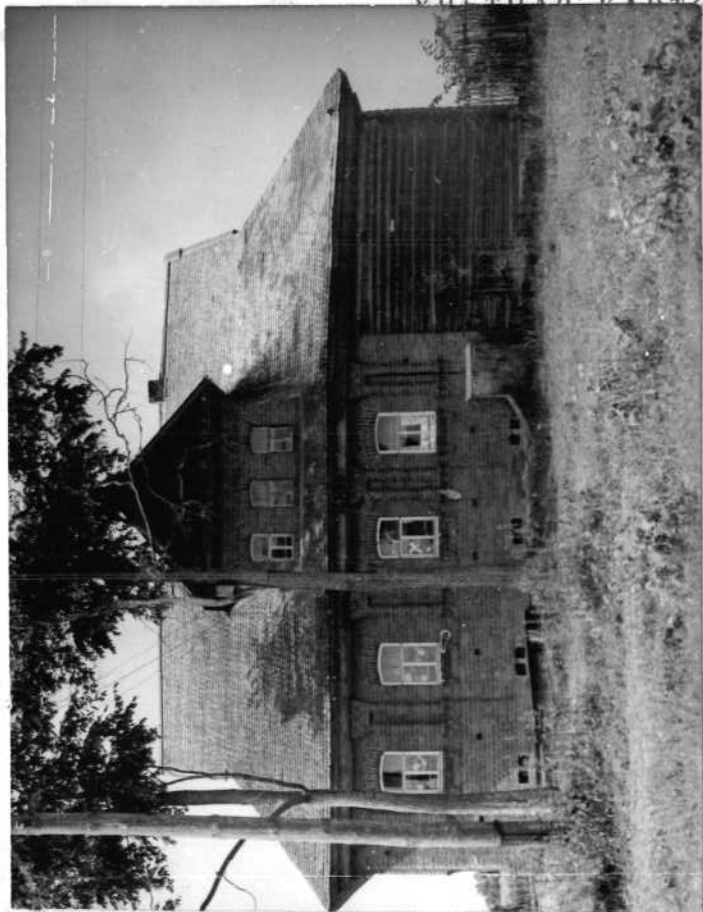
Краткое описание

Кирпичный одноэтажный с мезонином дом на валунном цоколе стоит в северной части деревни. Примыкающие с запада и севера деревянные пристройки объединены с основным ядром в общий объем. Фасады украшены пластично проработанным кирпичным декором. Внутри две жилые комнаты отделены от хозяйственной половины сенями.
