ПАМЯТНИКИ ИСТОРИИ И КУЛЬТУРЫ СССР  
(НЕДВИЖИМЫЕ)

## ПАСПОРТ

Церковь Богоявленская

1805 г.

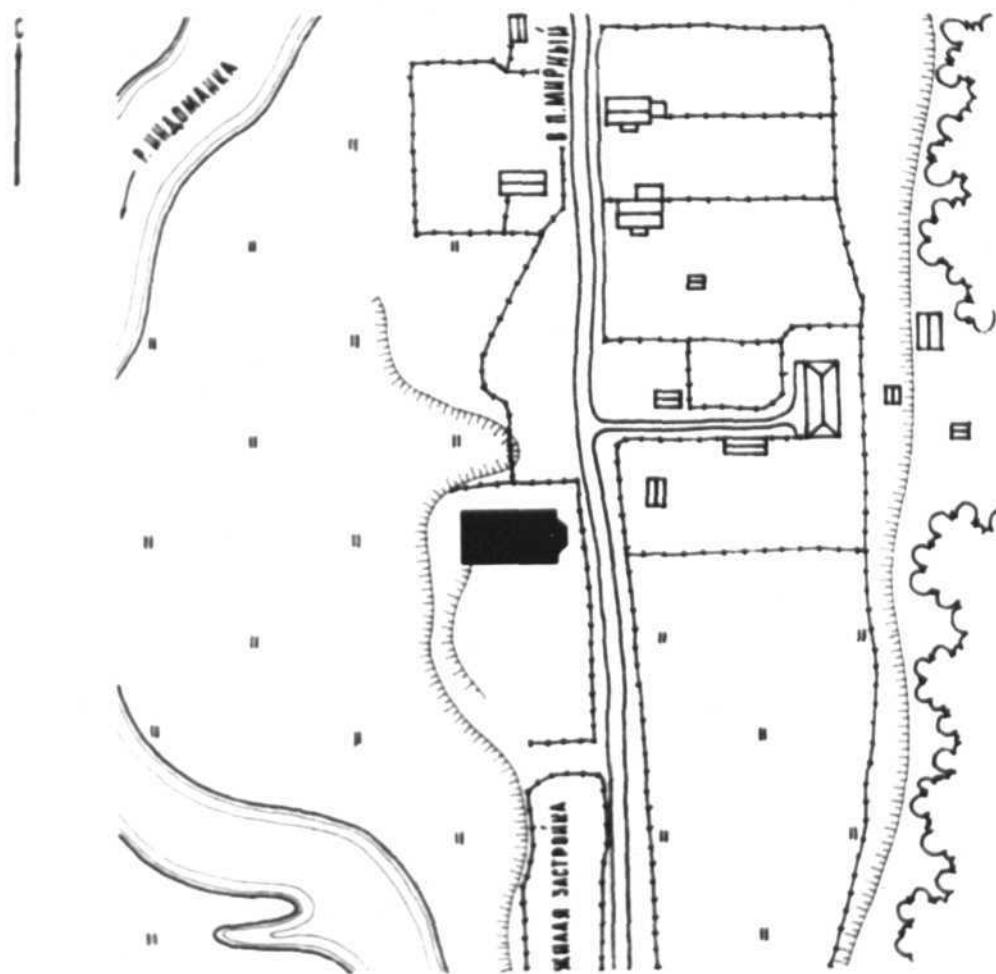
ЧЕРНАЯ САОБОДА  
ВОЛОГОДСКАЯ ОБЛ. ВЫТЕГОРСКИЙ Р-ОН  
ЧЕРНОСАОБОДСКИЙ с/с.  
НАЗАНСКАЯ ЦЕРКОВЬ БОГОЯВЛЕНИЯ  
1805 г.  
СХЕМА ГЕНПЛАНА

Богоявленская церковь стоит на краю деревни, обращенная своим западным фасадом к речке Индоманке, а восточным — к дороге, являющейся основной улицей села, имеющей однорядную линейную планировку, где дома обращены своими главными фасадами к реке. Поставленная в конце улицы и на небольшом возвышении, окруженная кладбищем, церковь является основной доминантой поселения, объединяя в единое целое все гражданские постройки.

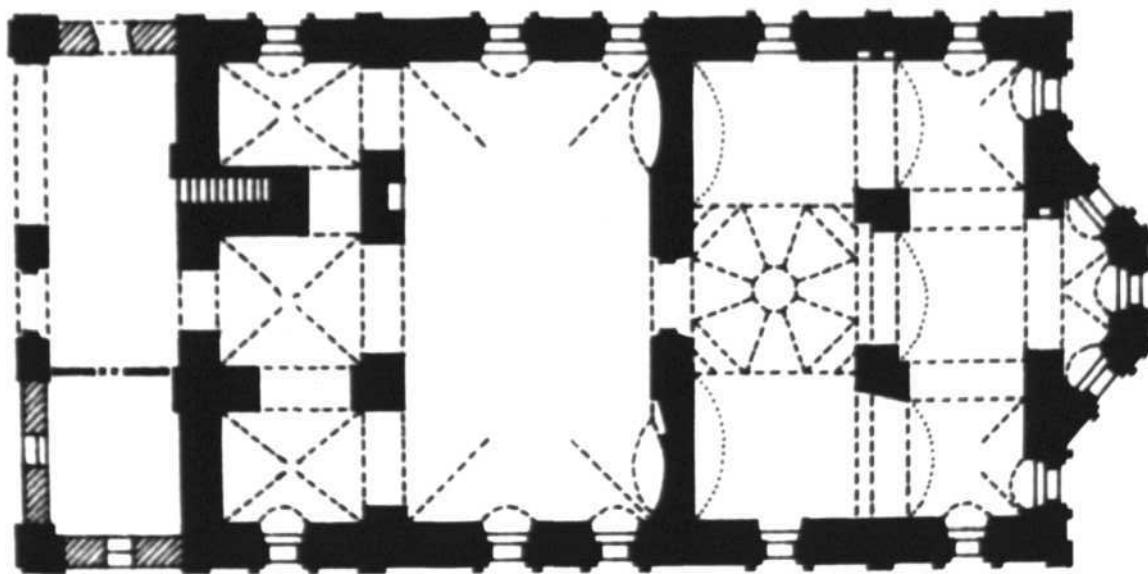
ЧЕРНАЯ СЛОВОДА  
ВОЛГОГДСКАЯ ОБЛ. ВЫТЕГОРСКИЙ Р-ОН  
ЧЕРНОСЛОВОДСКИЙ С.С.  
ИАЗАНСКАЯ Ц-ВЬ БОГОЯВЛЕНИЯ  
ХХХ-1805 Г.  
1ЭТАЖ

Памятник относится к кирпичным культовым постройкам, типа "восьмерик на четверике" с 3-х ярусной колокольней. В плане церковь представляет собой набор традиционных частей, заключенных в единий объем. Помещение храма вытянуто поперек церкви и отделено от алтарного помещения проемами, арки которых опираются на продольные стены и два опорных столба, поставленных между храмом и алтарем. Последний имеет выступающую в восточном направлении 3-х гранную апсиду. На западе к храму примыкает достаточно большая трапезная, через арочные проемы переходящая в 3-х частную паперть. Лестница на колокольню проходит во внутреннем столбе паперти, вход на которую осуществлялся непосредственно с улицы. В конце XIX в. западный входной фасад был застроен дополнительным помещением, (сейчас полуразрушено). Интересен интерьер церкви, т.к. своды и перекрытия весьма различны и многообразны. Храм в центральной части перекрыт 8-ми лотковым сомкнутым сводом, переходящим к четверику 2-х светного основания посредством ступенчатых парусов. Боковые помещения храма имеют коробовые своды,

а боковые помещения алтари - коробовые с "щечками" на востоке, исключая центральный объем, имеющий также коробовый свод. Апсида перекрыта 3-х гранным сводом. Трапезная перекрыта сомкнутым сводом, а объемы паперти имеют крестовые своды. Над всеми окнами церкви, исключая храм, устроены распалубки.

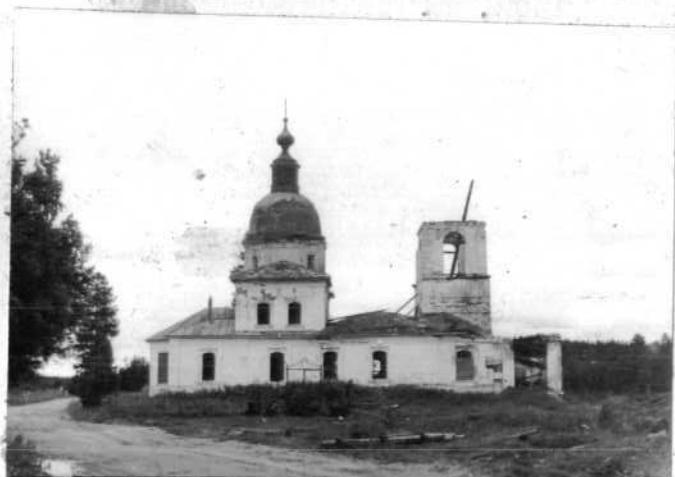
Фото или схематический план

Памятник относится к кирпичным культовым постройкам, типа "восьмерик на четверике" с 3-х ярусной колокольней. В плане церковь представляет собой набор традиционных частей, заключенных по ширине в единый объем. Помещение храма вытянуто поперек церкви и отделено от алтарного помещения проемами, арки которых опираются на продольные стены и два опорных столба, поставленных между храмом и алтарем. Последний имеет выступающую в восточном направлении 3-х гранную апсиду. На западе к храму примыкает достаточно большая трапезная, через арочные проемы переходящая в 3-х частную паперть. Лестница на колокольню проходит во внутреннем столбе паперти, вход на которую осуществлялся непосредственно с улицы. В конце XIX в. западный входной фасад был застроен дополнительным помещением (сейчас полуразрушено).

Размеры церкви: длина - 35 м,  
ширина - 14,5 м.
